상주영천고속도로 2024~2025년 시설물 안전점검 용역  
(2024년 하반기 정기안전점검)

## 외 관 조 사 망 도

장곡교

2024.11

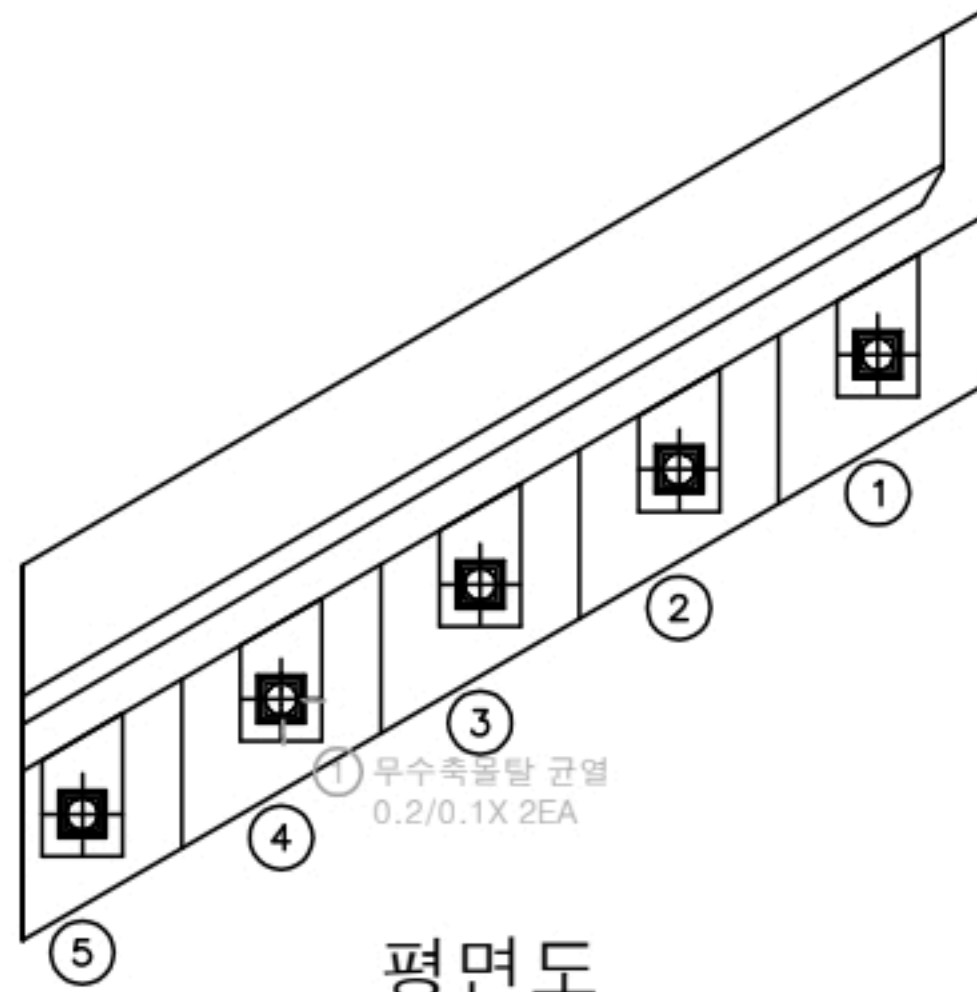
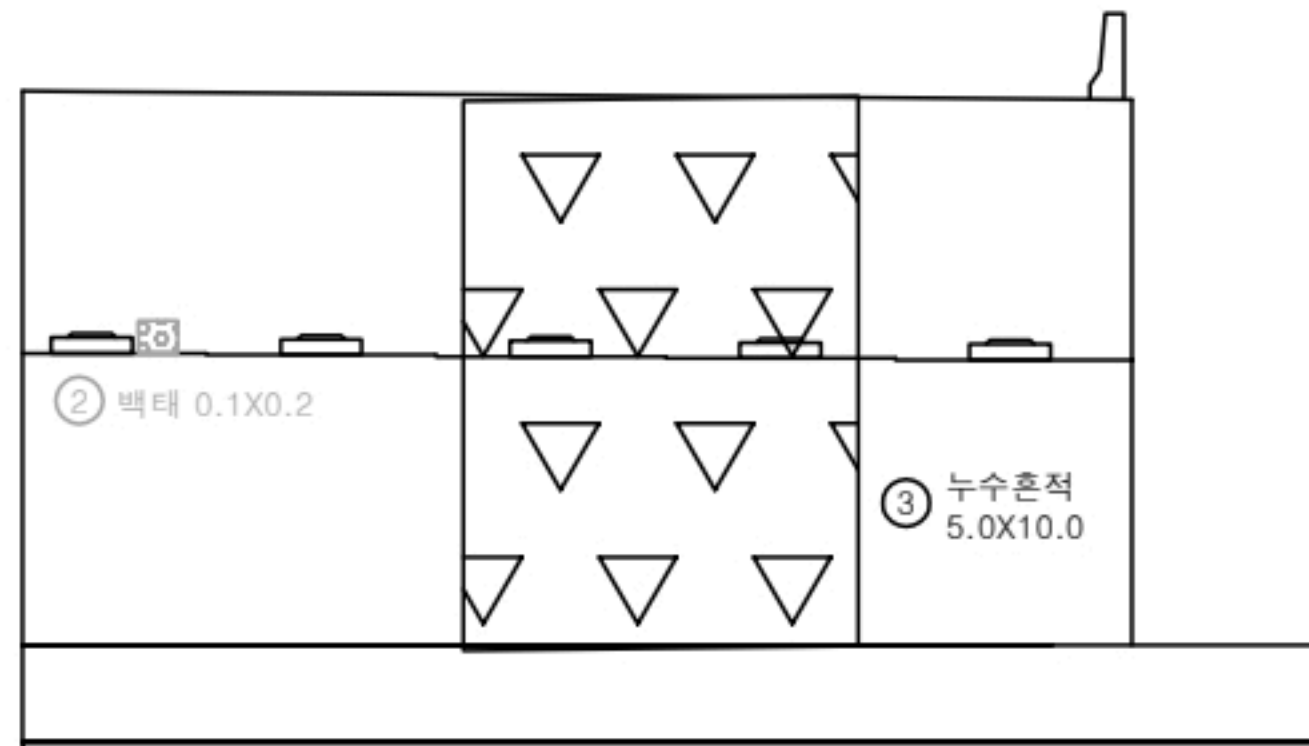
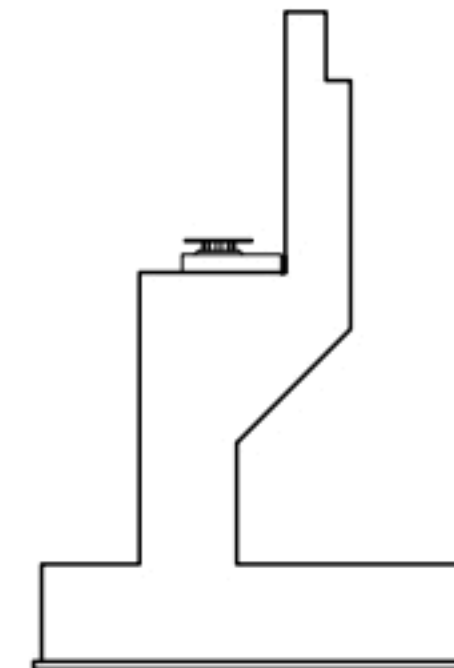
| 번호 | 구분 | 부재 | 손상내용 | 손상현황 | | | | | 비 고 |
|---|---|---|---|---|---|---|---|---|---|
| 1 | 19하 | 교량받침 | 무수축물탈 균열 | 0.2 | 0.1 | | 0.20 | m | 2 22'상 보수 |
| 3 | 19하 | 교대 | 누수흔적 | | 5.0 | 10.0 | 50.00 | m <sup>2</sup> | 1 |

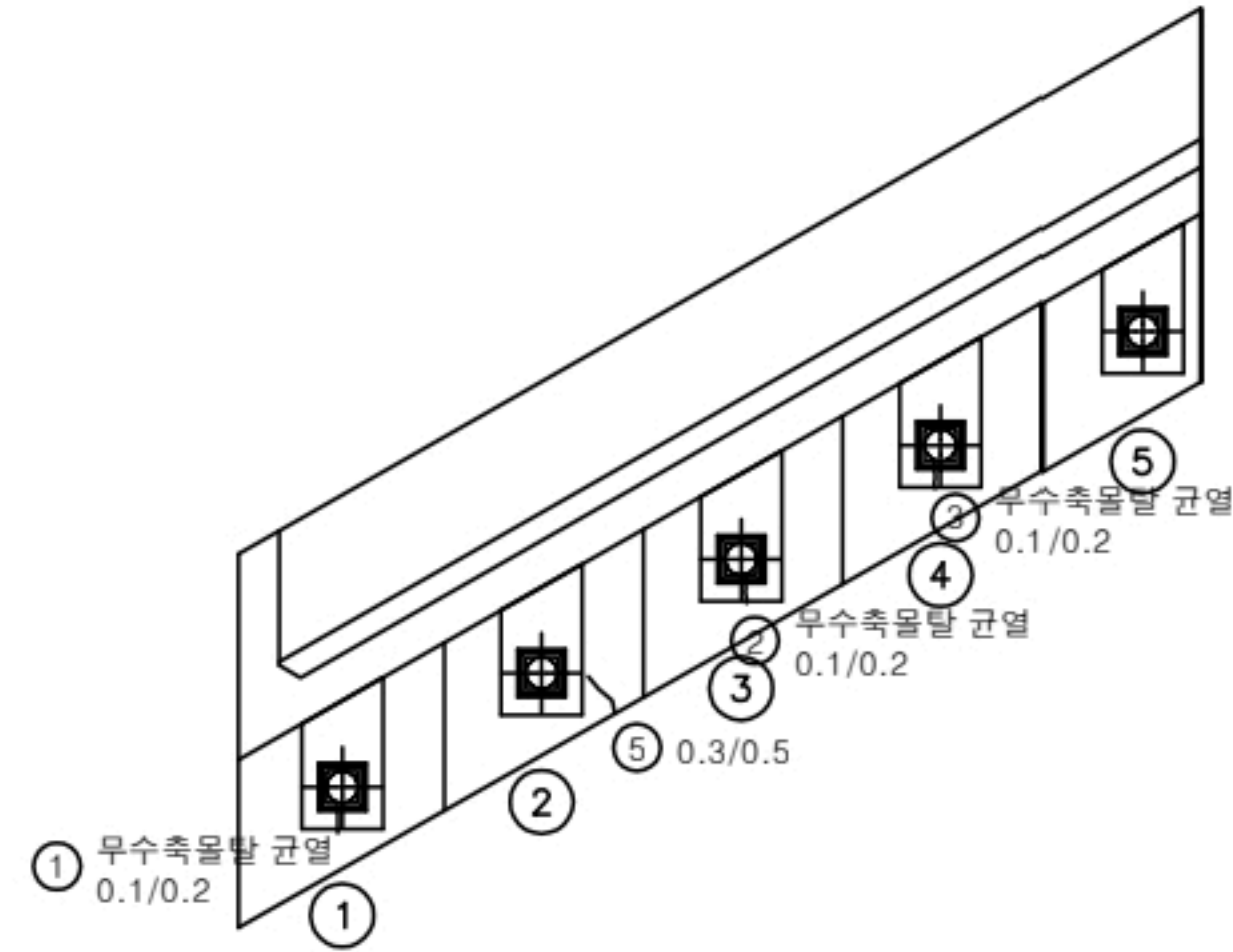
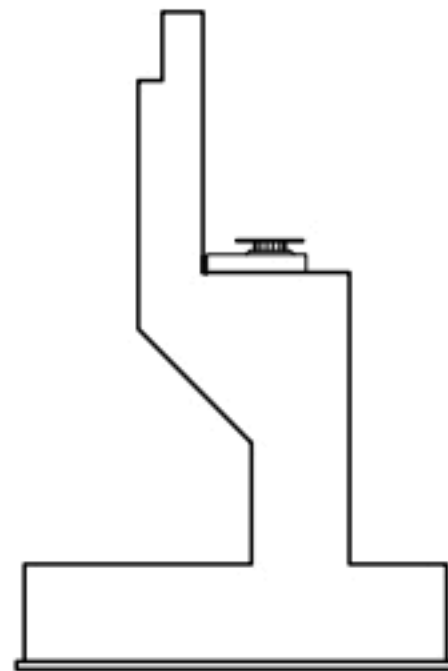
| 번호 | 구분 | 부재 | 손상내용 | 손상현황 | | | | | 비 고 |
|---|---|---|---|---|---|---|---|---|---|
| 1 | 19하 | 교량받침 | 무수축물탈 균열 | 0.1 | 0.2 | | 0.20 | m | 1 |
| 2 | 19하 | 교량받침 | 무수축물탈 균열 | 0.1 | 0.2 | | 0.20 | m | 1 |
| 3 | 19하 | 교량받침 | 무수축물탈 균열 | 0.1 | 0.2 | | 0.20 | m | 1 |
| 4 | 21하 | 교대 | 누수흔적 | | 5.0 | 8.0 | 40.00 | m² | 1 |
| 5 | 23하 | 교대 | 균열(0.3mm이상) | 0.3 | 0.5 | | 0.50 | m | 1 |
| 6 | 23하 | 교대 | 균열(0.3mm미만) | 0.2 | 3.0 | | 3.00 | m | 1 |

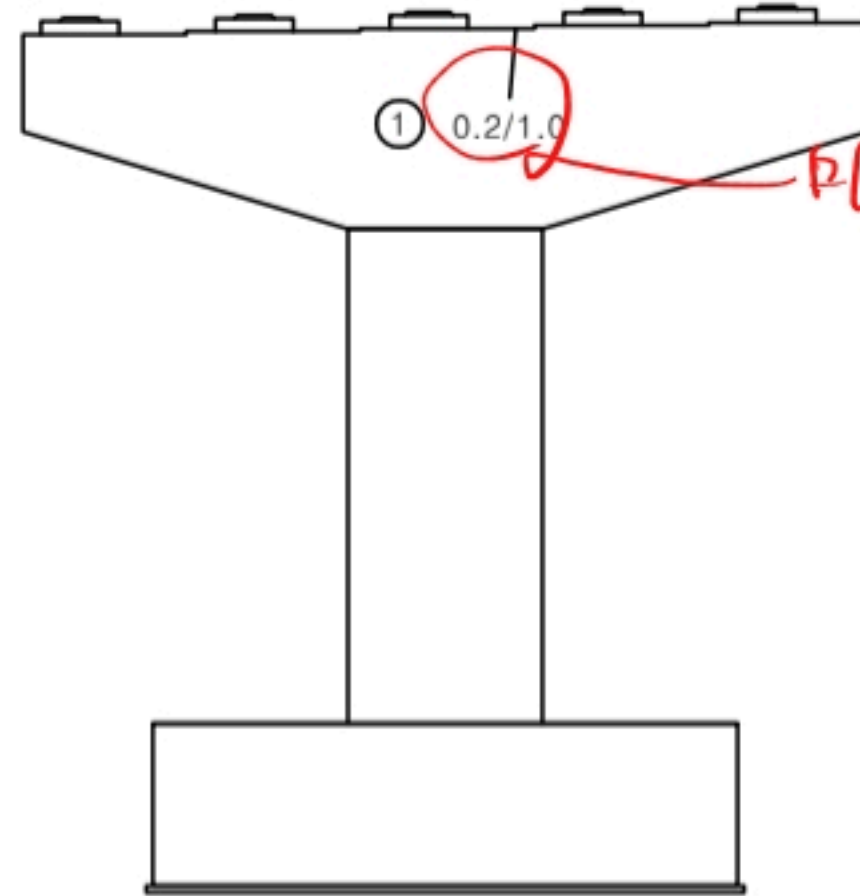
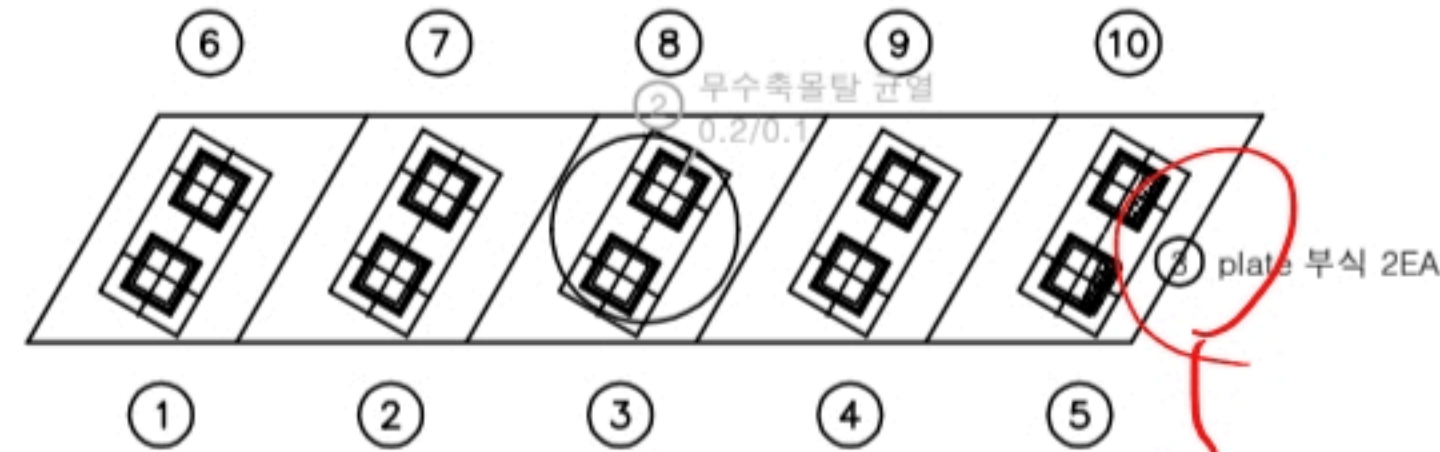
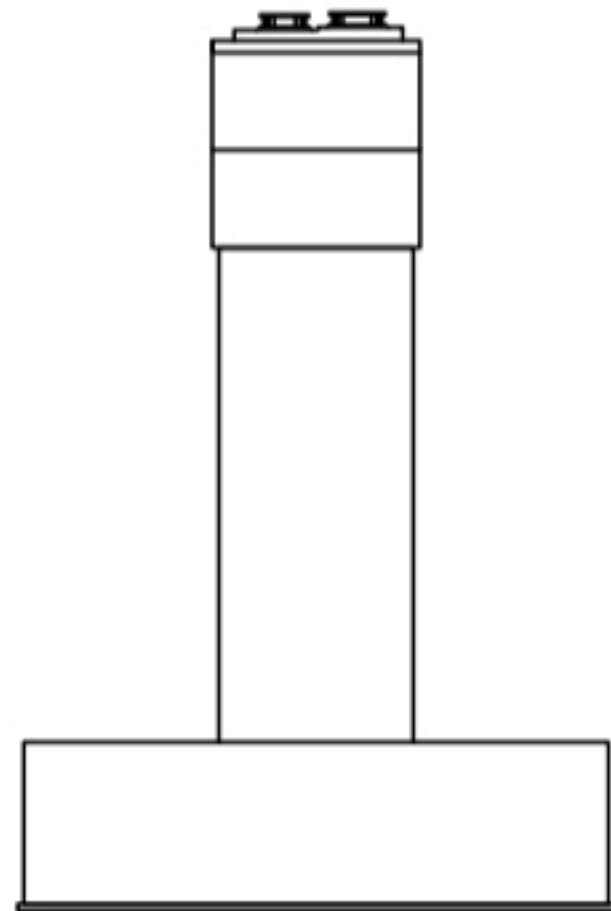
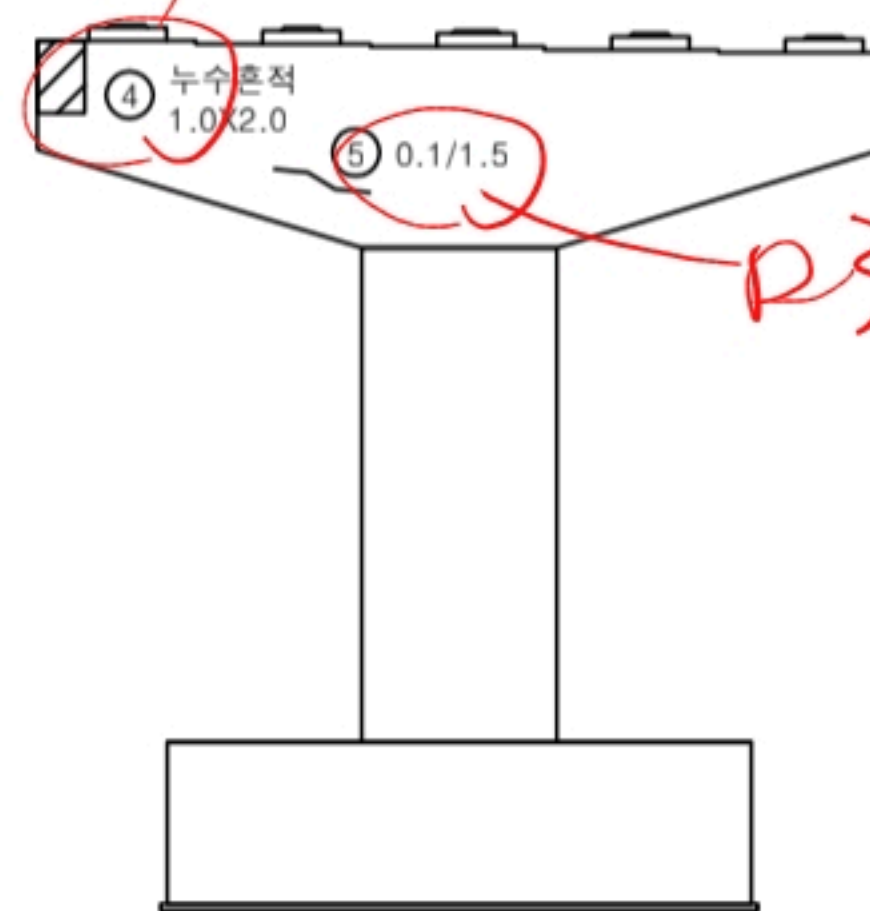
| 번호 | 구분 | 부재 | 손상내용 | 손상현황 | | | | | | 비고 |
|---|---|---|---|---|---|---|---|---|---|---|
| 1 | 19하 | 교각 | 균열(0.3mm미만) | 0.2 | 1.0 | | 1.00 | m | 1 | |
| 2 | 19하 | 교량받침 | 무수축물탈 균열 | 0.2 | 0.1 | | 0.10 | m | 1 | 2차 보수 |
| 3 | 19하 | 교량받침 | plate 부식 | | | | 2.00 | EA | 2 | |
| 4 | 19하 | 교각 | 누수흔적 | | 1.0 | 2.0 | 2.00 | m | 1 | |
| 5 | 23하 | 교각 | 균열(0.3mm미만) | 0.1 | 1.5 | | 1.50 | m | 1 | |

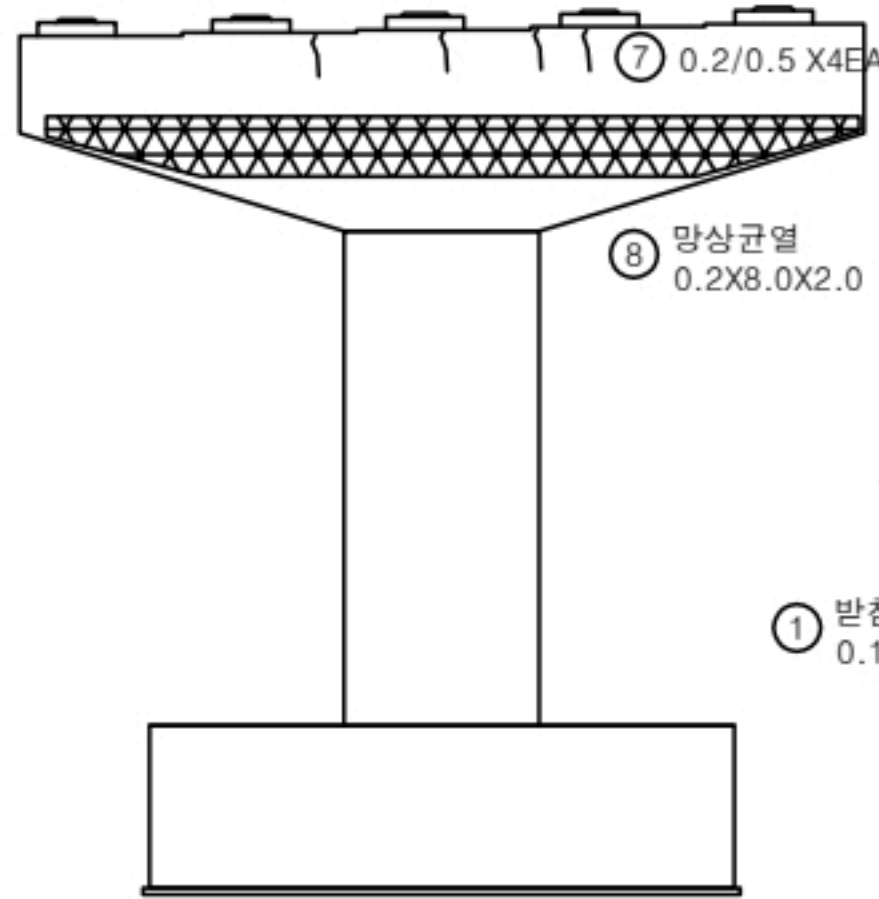
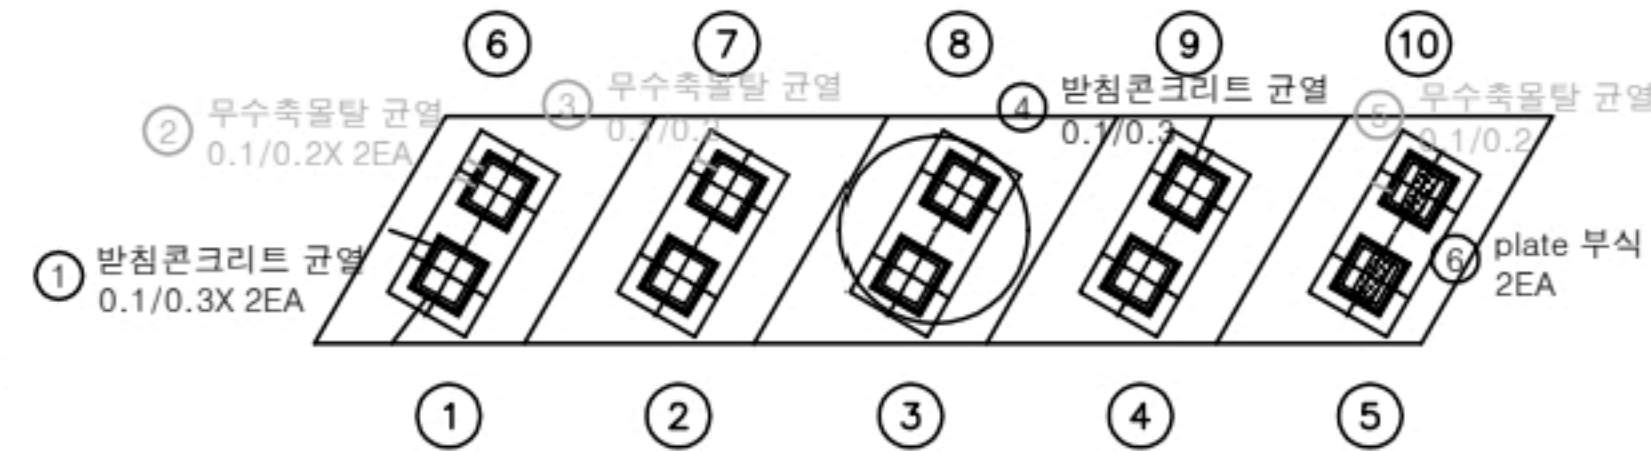
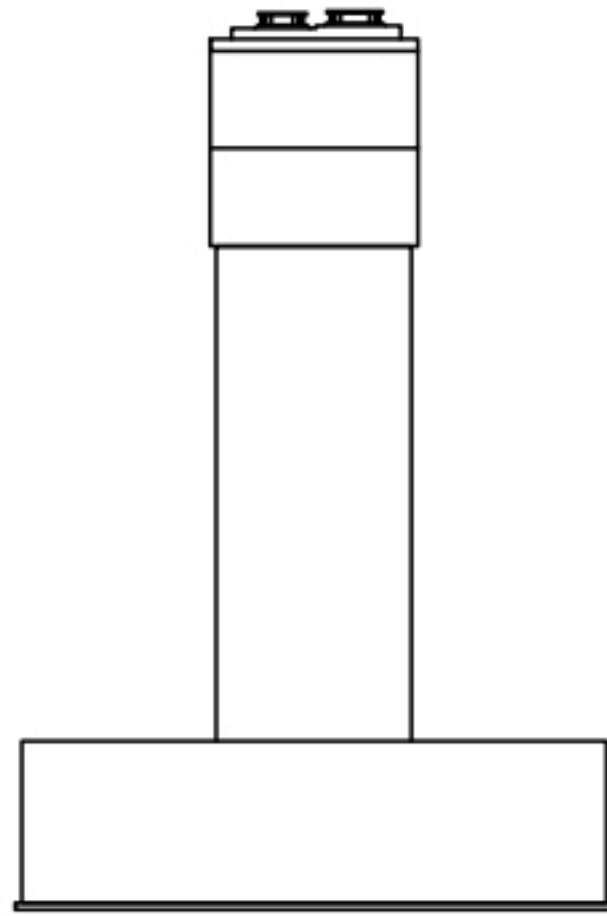
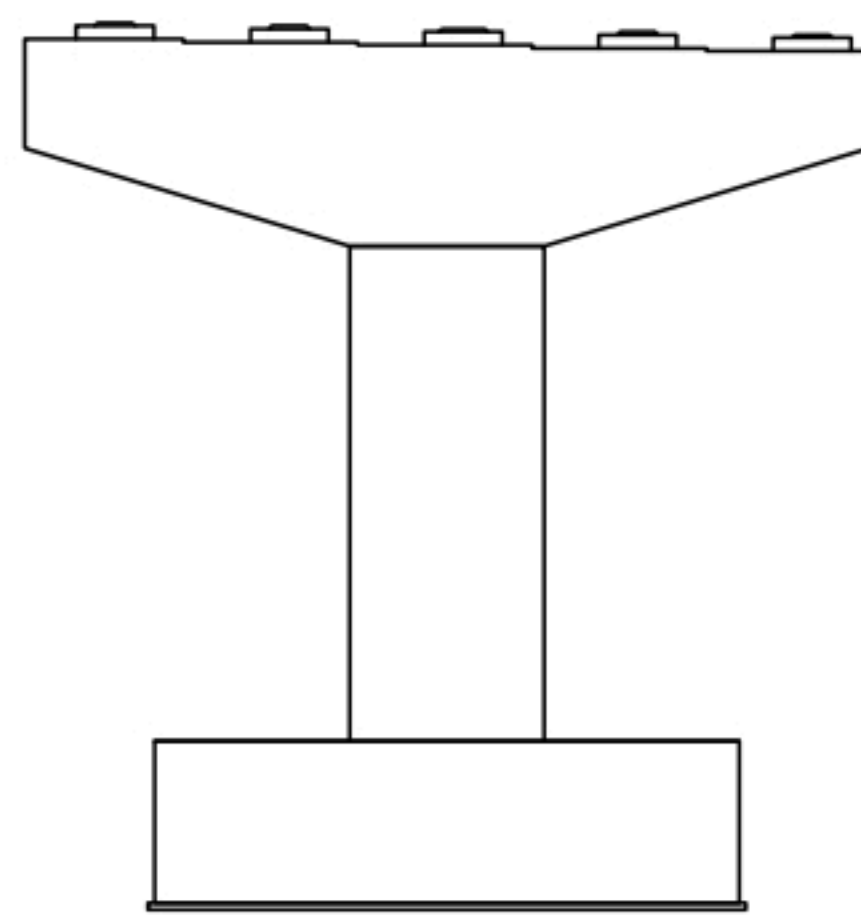
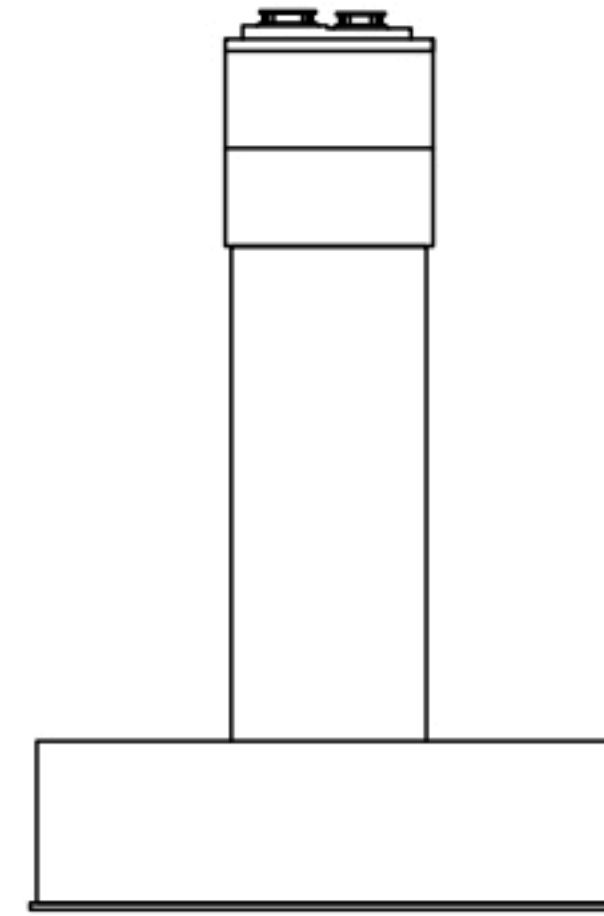
| 번호 | 구분 | 부재 | 손상내용 | 손상현황 | | | | | | 비 고 |
|---|---|---|---|---|---|---|---|---|---|---|
| 1 | 19하 | 교량받침 | 받침콘크리트 균열 | 0.1 | 0.3 | | 0.60 | m | 2 | |
| 2 | 19하 | 교량받침 | 무수축물탈 균열 | 0.1 | 0.2 | | 0.40 | m | 2 | 21'하 보수 |
| 3 | 19하 | 교량받침 | 무수축물탈 균열 | 0.1 | 0.2 | | 0.20 | m | 1 | 21'하 보수 |
| 4 | 19하 | 교량받침 | 받침콘크리트 균열 | 0.1 | 0.3 | | 0.30 | m | 1 | |
| 5 | 19하 | 교량받침 | 무수축물탈 균열 | 0.1 | 0.2 | | 0.20 | m | 1 | 21'하 보수 |
| 6 | 19하 | 교량받침 | plate 부식 | | | | 2.00 | EA | 2 | |
| 7 | 23하 | 교각 | 균열(0.3mm미만) | 0.2 | 0.5 | | 2.00 | m | 4 | |
| 8 | 23하 | 교각 | 망상균열 | 0.2 | 8.0 | 2.0 | 16.00 | m <sup>2</sup> | 1 | |

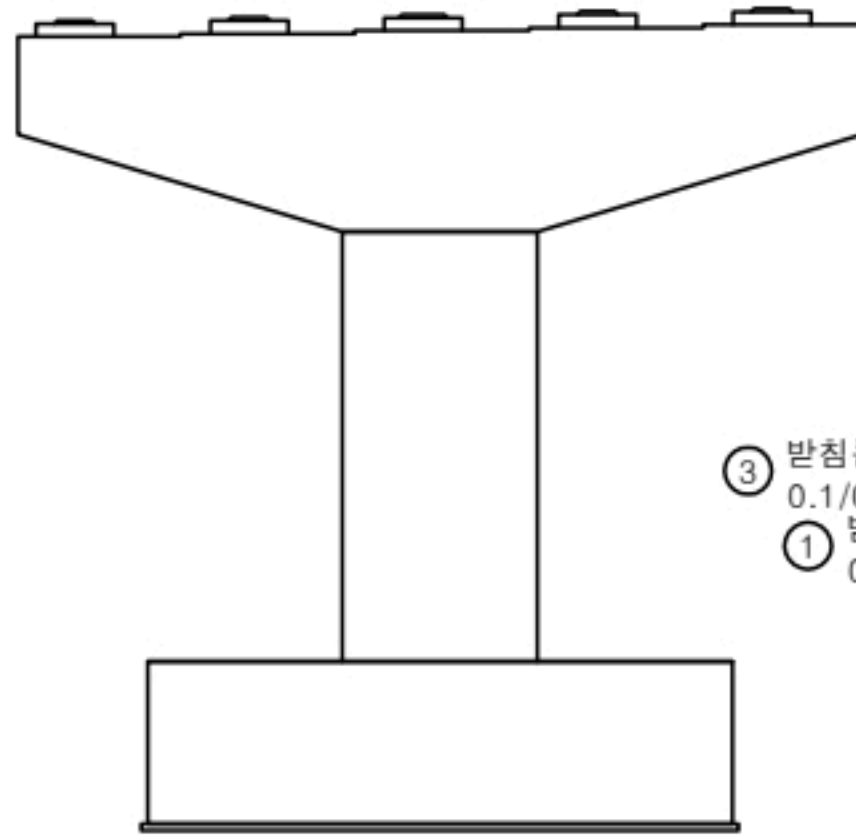
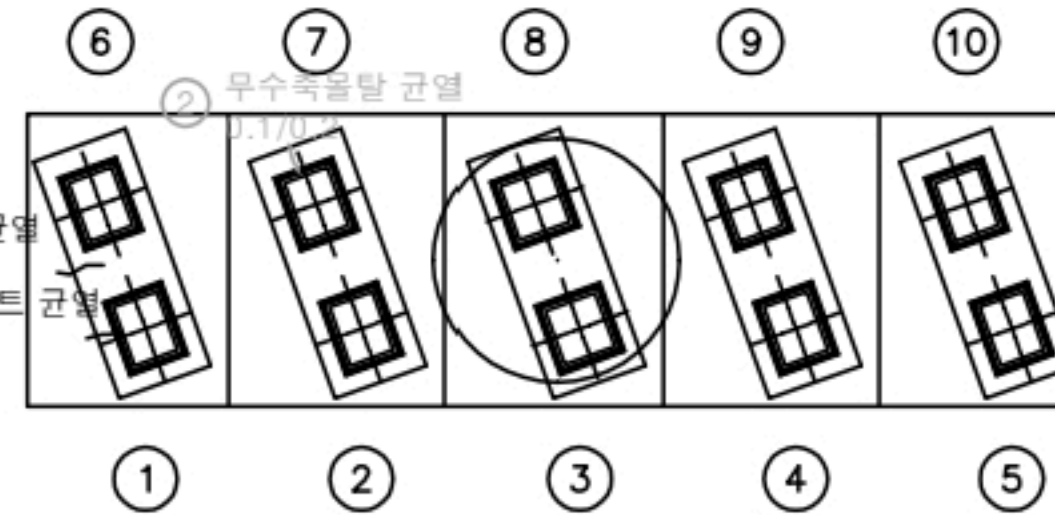
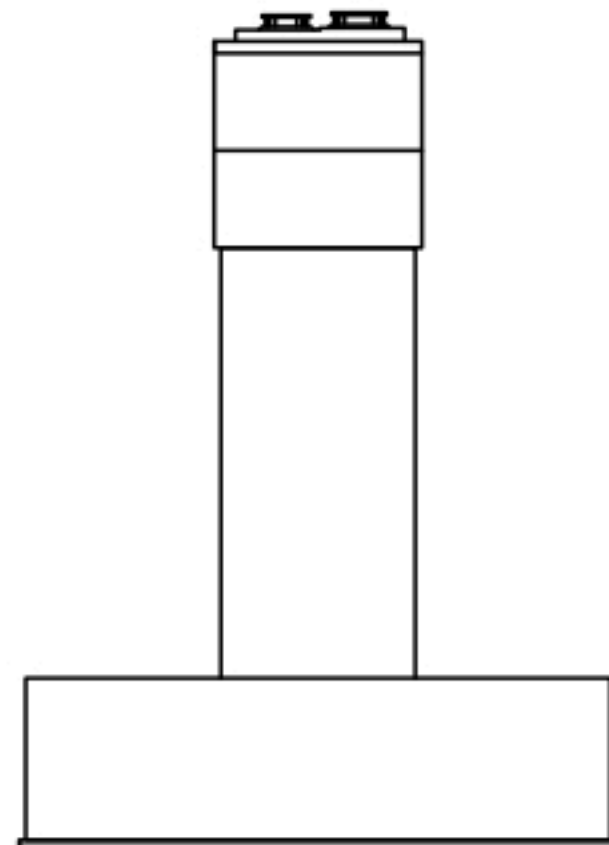
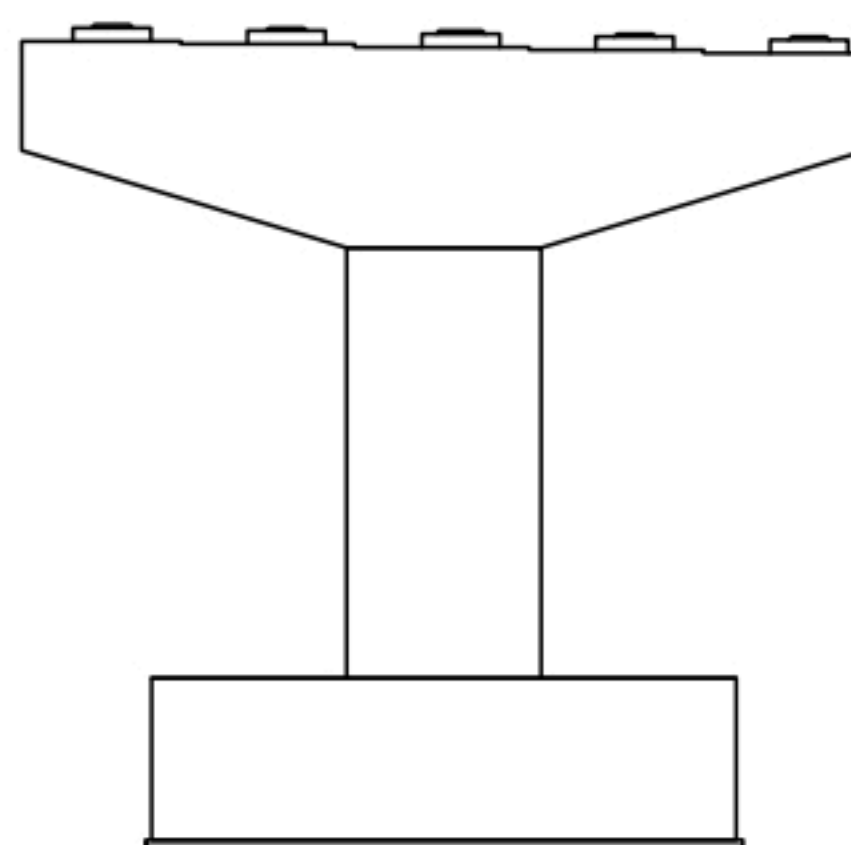
| 번호 | 구분 | 부재 | 손상내용 | 손상현황 | | | | | 비고 |
|---|---|---|---|---|---|---|---|---|---|
| 1 | 19하 | 교량받침 | 받침콘크리트 균열 | 0.1 | 0.3 | | 0.30 | m | 1 |
| 2 | 19하 | 교량받침 | 무수축물탈 균열 | 0.1 | 0.2 | | 0.20 | m | 1 |
| 3 | 21하 | 교량받침 | 받침콘크리트 균열 | 0.2 | 0.3 | | 0.30 | m | 1 |

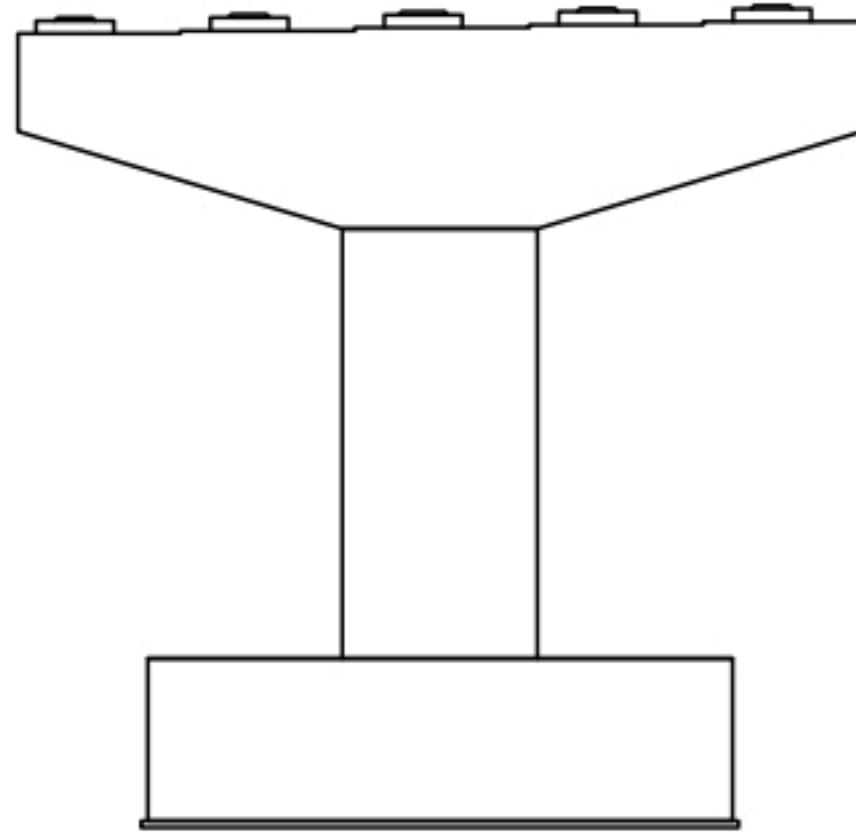
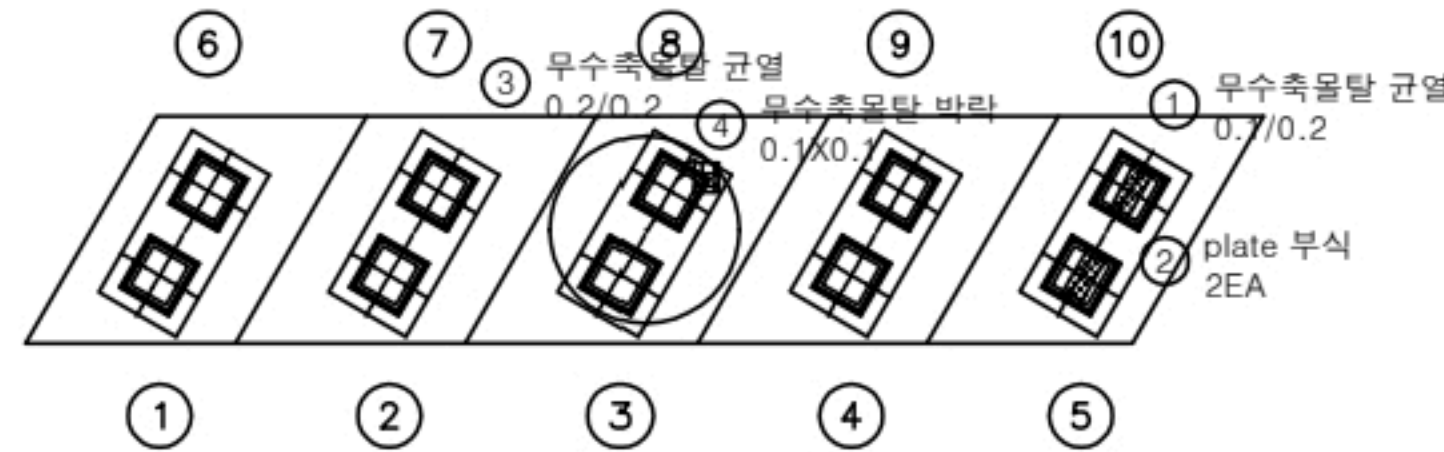
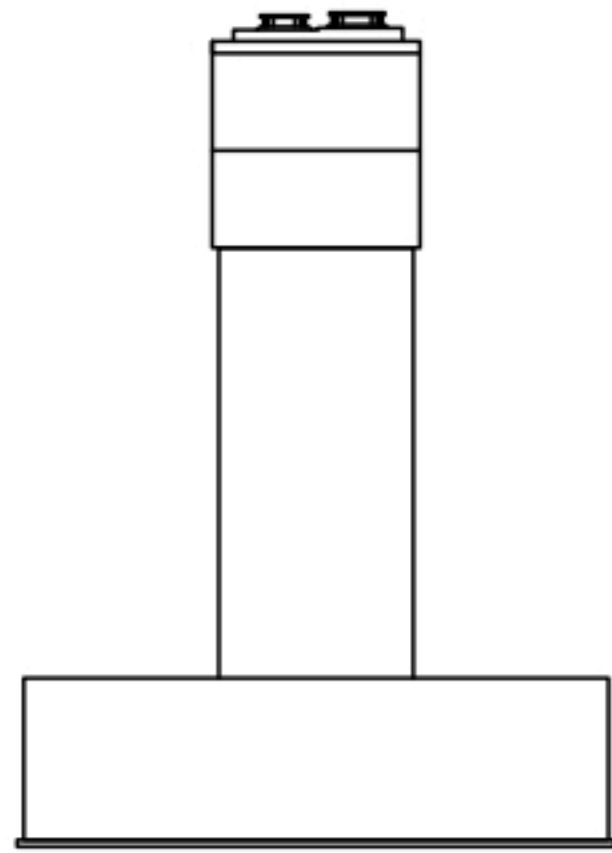
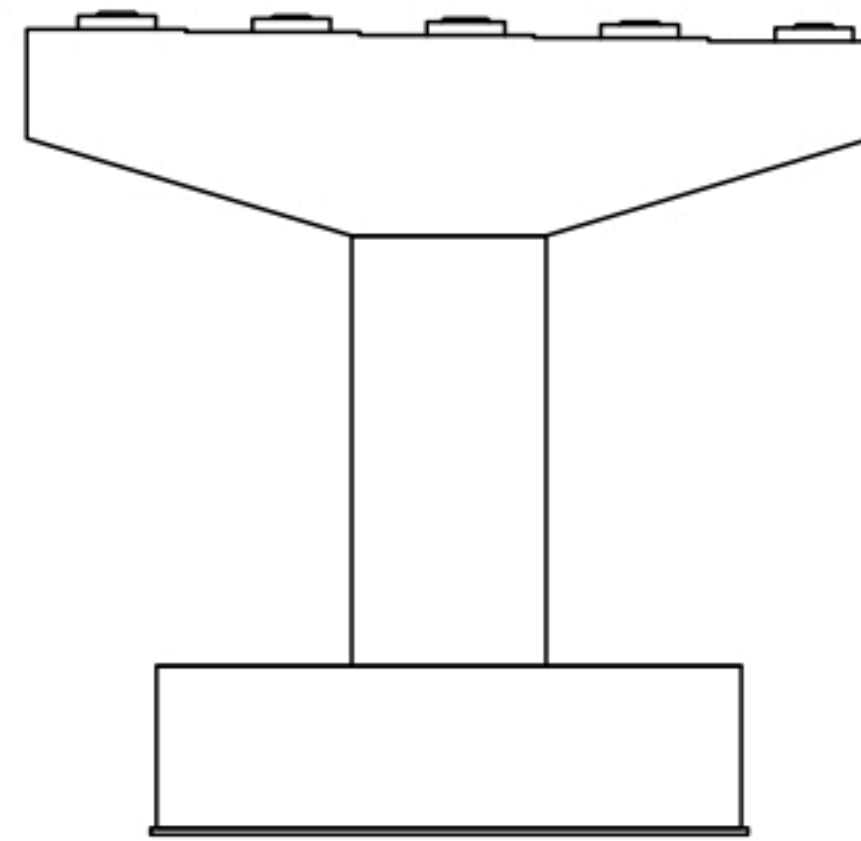
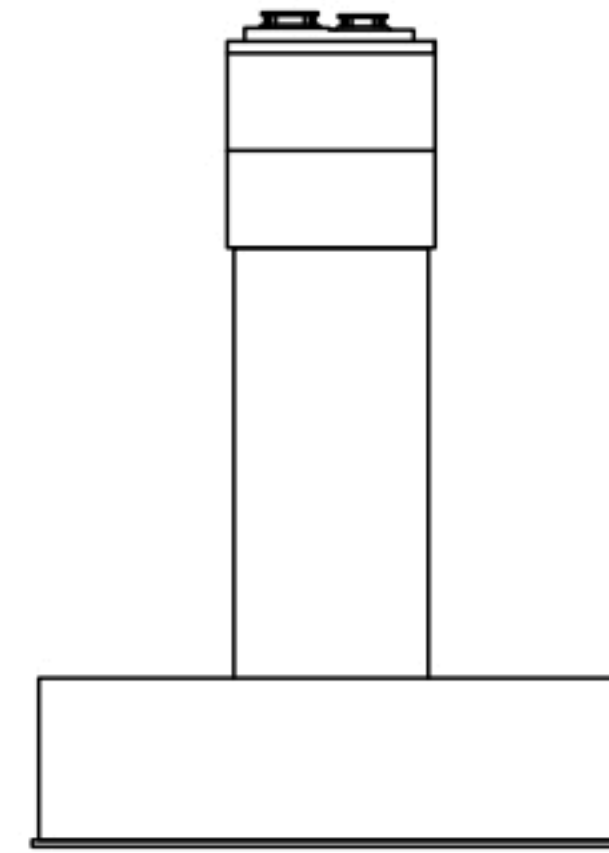
| 번호 | 구분 | 부재 | 손상내용 | 손상현황 | | | | | | 비 고 |
|---|---|---|---|---|---|---|---|---|---|---|
| 1 | 19하 | 교량받침 | 무수축물탈 균열 | 0.1 | 0.2 | | 0.20 | m | 1 | |
| 2 | 19하 | 교량받침 | plate 부식 | | | | 2.00 | EA | 2 | |
| 3 | 21하 | 교량받침 | 무수축물탈 균열 | 0.2 | 0.2 | | 0.20 | m | 1 | |

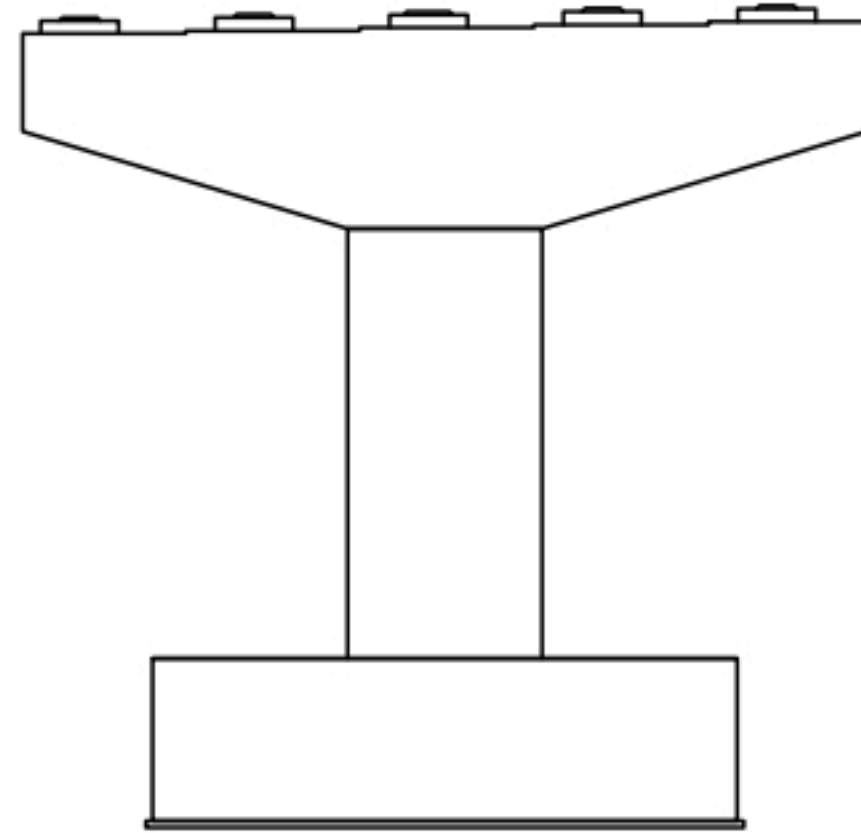
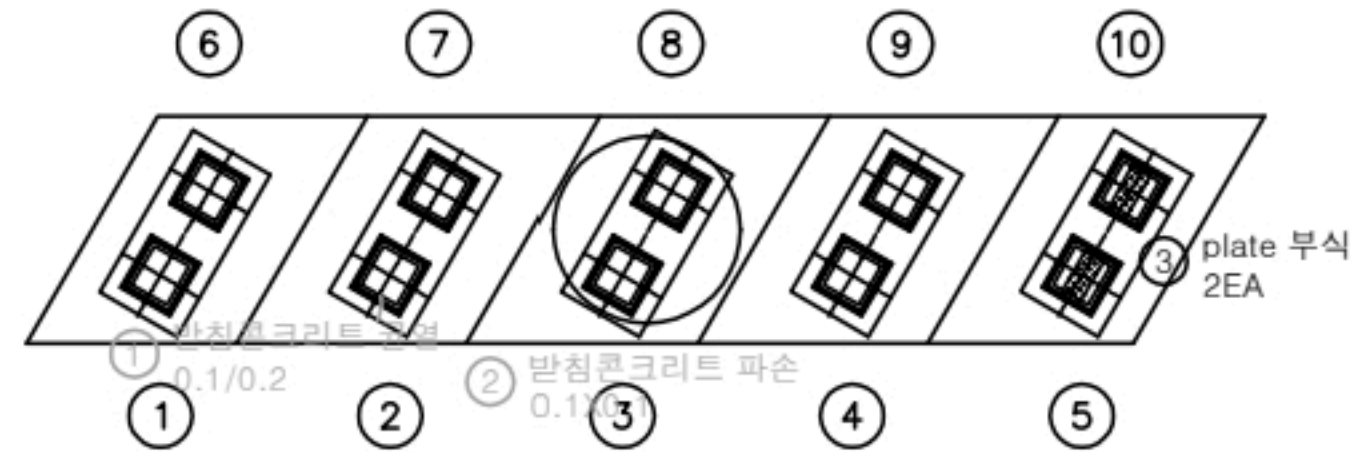
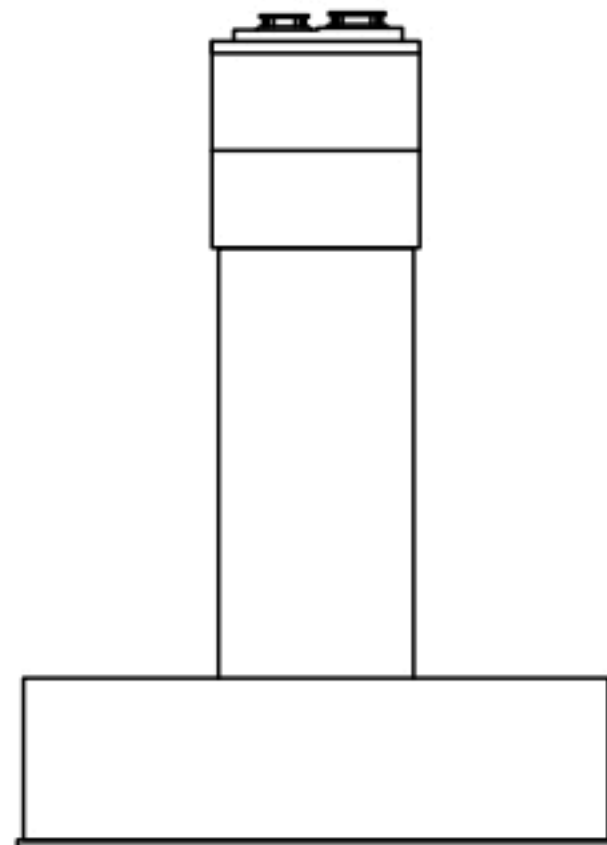
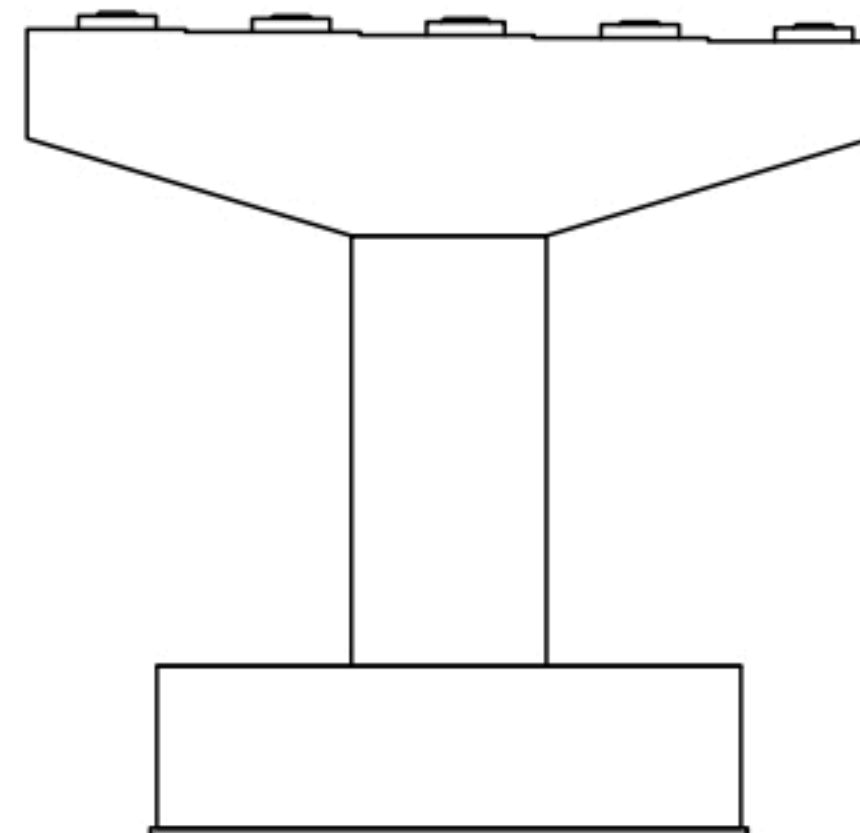
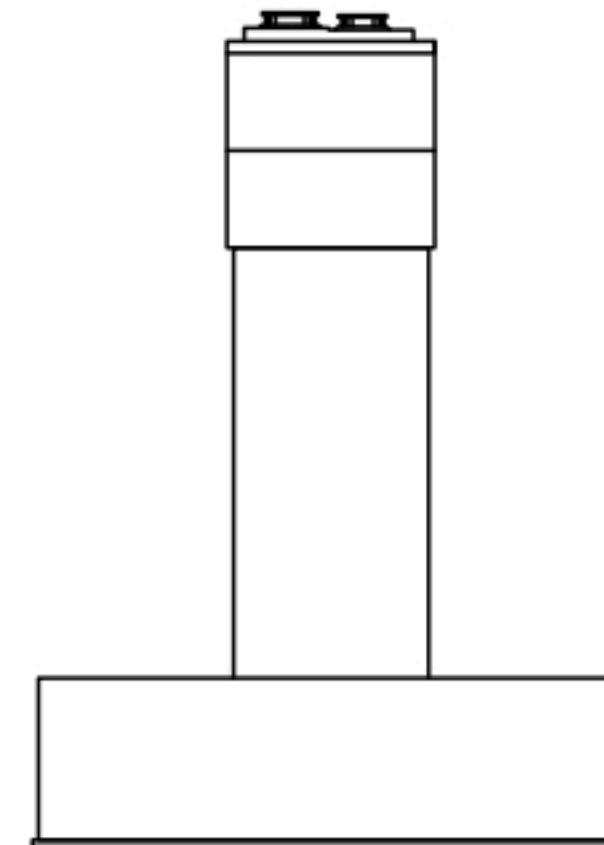
| 번호 | 구분 | 부재 | 손상내용 | 손상현황 | | | | | | 비 고 |
|---|---|---|---|---|---|---|---|---|---|---|
| 1 | 19하 | 교량받침 | 받침콘크리트 균열 | 0.1 | 0.2 | | 0.20 | m | 1 | 20'상 보수 |
| 3 | 21하 | 교량받침 | plate 부식 | | | | 2.00 | EA | 2 | |

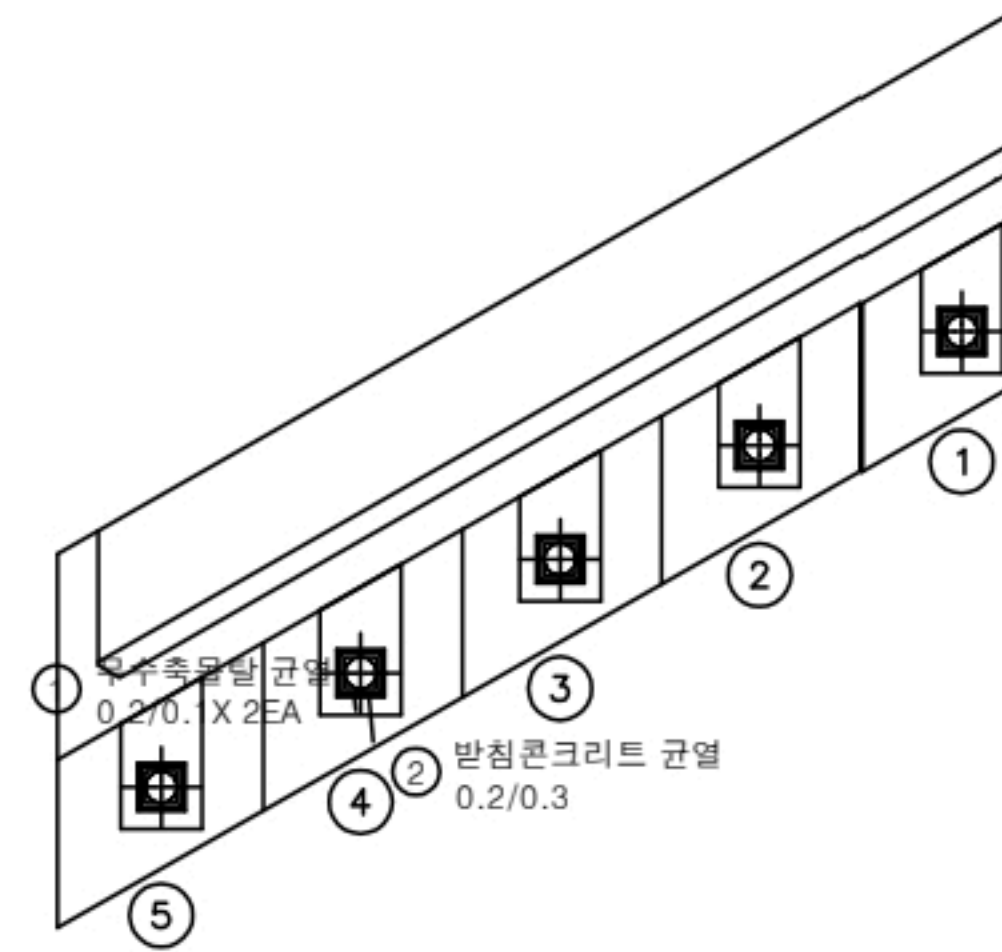
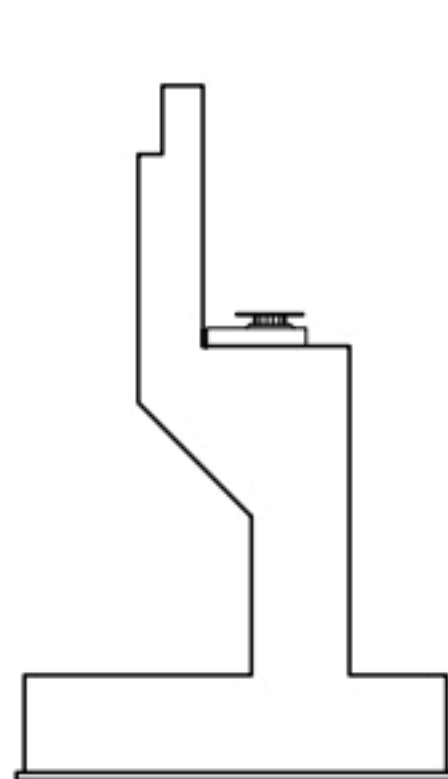
평면도

| 번호 | 구분 | 부재 | 손상내용 | 손상현황 | | | | | | 비 고 |
|---|---|---|---|---|---|---|---|---|---|---|
| 1 | 19하 | 교량받침 | 무수축물달 균열 | 0.2 | 0.1 | | 0.20 | m | 2 | |
| 2 | 19하 | 교량받침 | 받침콘크리트 균열 | 0.2 | 0.3 | | 0.30 | m | 1 | |
| 4 | 19하 | 교대 | 누수흔적 | | 1.0 | 2.0 | 2.00 | m <sup>2</sup> | 1 | |
| 6 | 21하 | 교대 | 균열(0.3mm미만) | 0.1 | 1.5 | | 1.50 | m | 1 | |

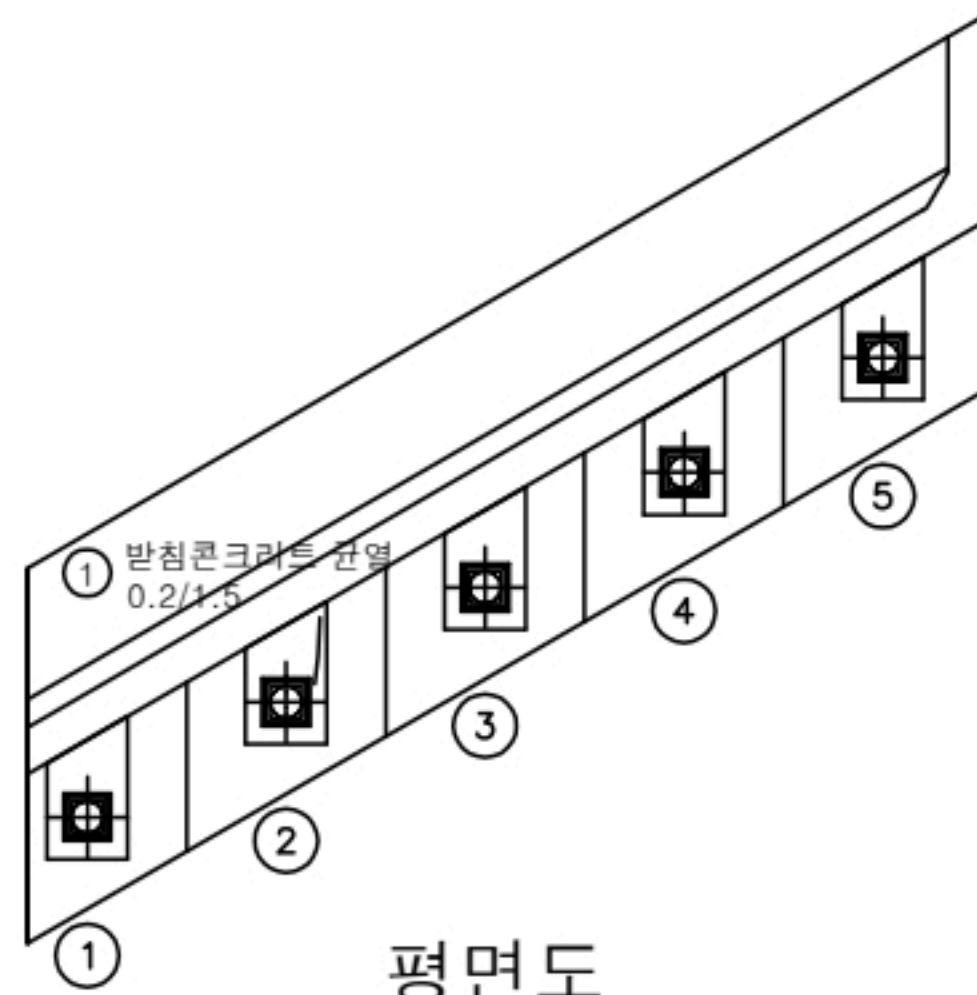
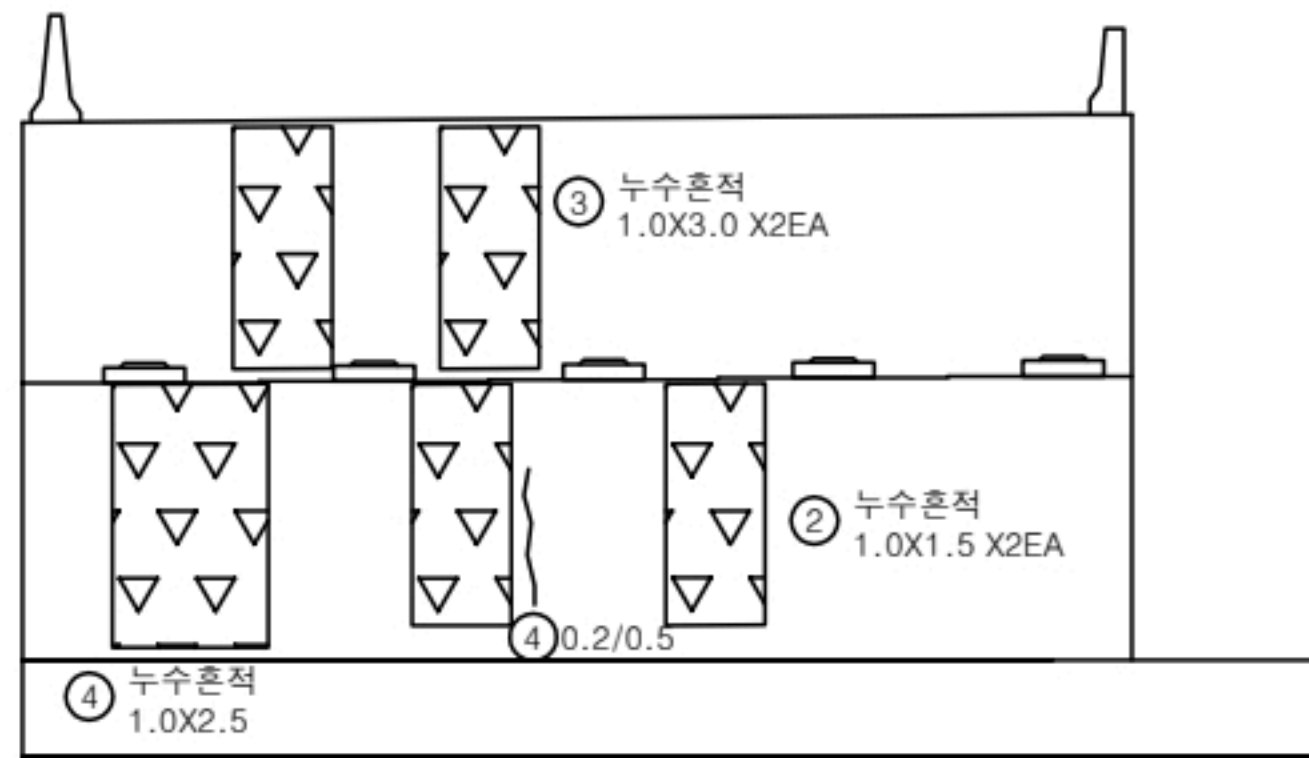
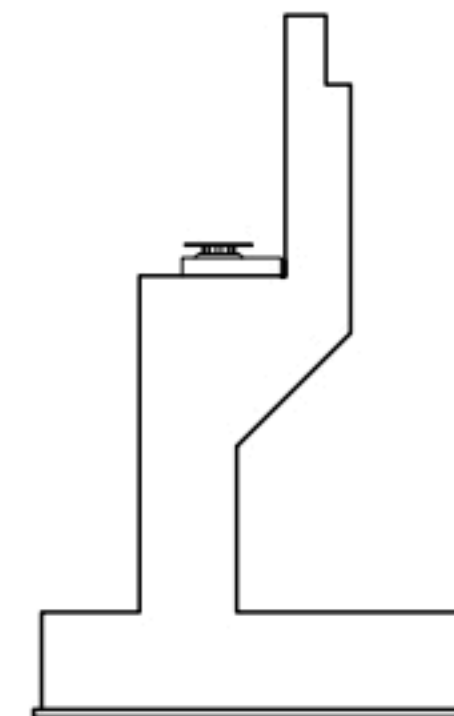
평면도

| 번호 | 구분 | 부재 | 손상내용 | 손상현황 | | | | | 비 고 |
|---|---|---|---|---|---|---|---|---|---|
| 1 | 19하 | 교량방침 | 받침콘크리트 균열 | 0.2 | 1.5 | | 1.50 | m | 1 |
| 2 | 21하 | 교대 | 누수흔적 | | 1.0 | 1.5 | 3.00 | m <sup>2</sup> | 2 |
| 3 | 23하 | 교대 | 누수흔적 | | 1.0 | 3.0 | 6.00 | m <sup>2</sup> | 2 |
| 4 | 24상 | 교대 | 누수흔적 | | 1.0 | 2.5 | 2.50 | m <sup>2</sup> | 1 |
| 5 | 24상 | 교대 | 균열(0.3mm미만) | 0.2 | 0.5 | | 0.50 | m | 1 |
