상주영천고속도로 2024~2025년 시설물 안전점검 용역  
(2024년 하반기 정기안전점검)

## 외 관 조 사 망 도

장곡교

2024.11

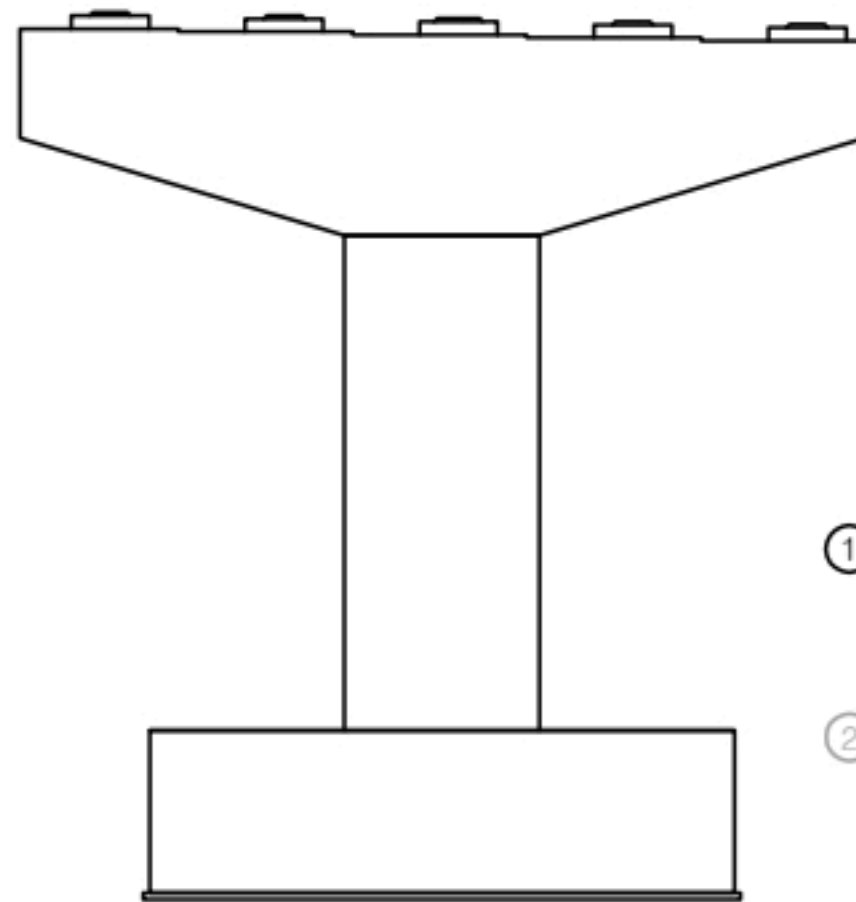
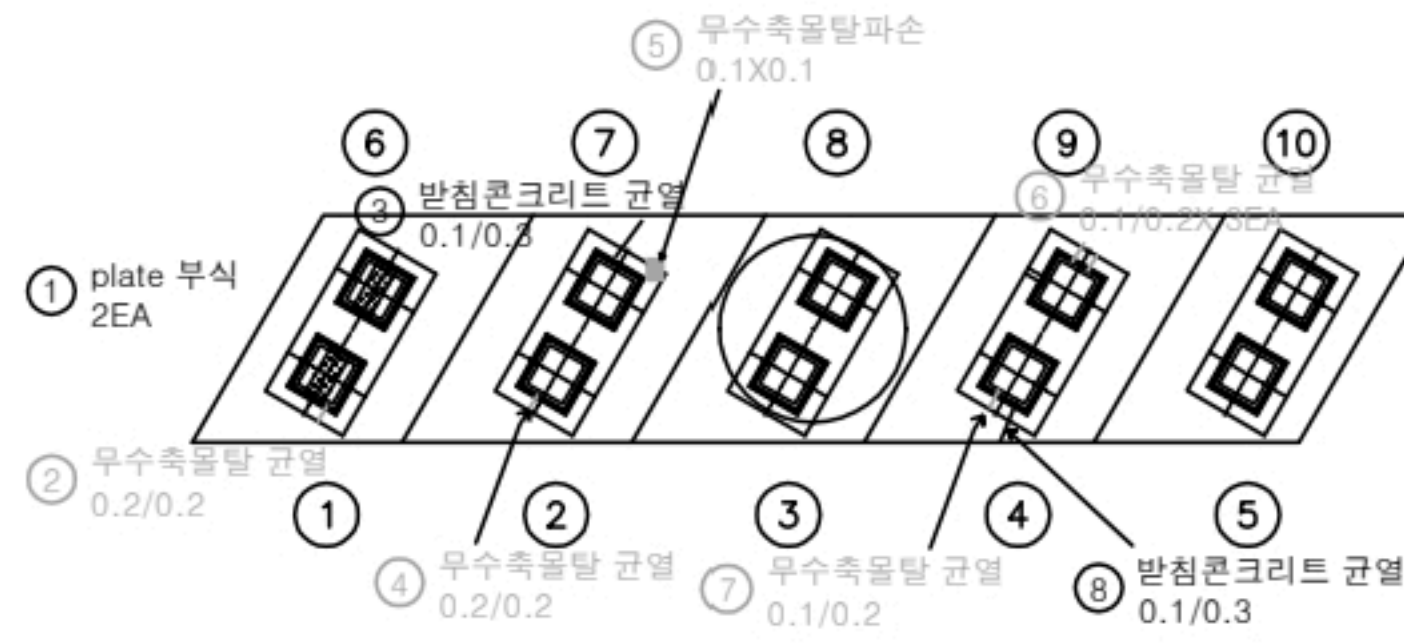
정면

| 번호 | 구분 | 부재 | 손상내용 | 손상현황 | | | | | | 비 고 |
|---|---|---|---|---|---|---|---|---|---|---|
| 1 | 19하 | 교량받침 | plate 부식 | | | | 2.00 | EA | 2 | |
| 2 | 19하 | 교량받침 | 무수축물탈 균열 | 0.2 | 0.2 | | 0.20 | m | 1 | 21'해 보수 |
| 3 | 19하 | 교량받침 | 받침콘크리트 균열 | 0.1 | 0.3 | | 0.30 | m | 1 | |
| 4 | 19하 | 교량받침 | 무수축물탈 균열 | 0.2 | 0.2 | | 0.20 | m | 1 | 21'해 보수 |
| 6 | 19하 | 교량받침 | 무수축물탈 균열 | 0.1 | 0.2 | | 0.60 | m | 3 | 21'해 보수 |
| 7 | 19하 | 교량받침 | 무수축물탈 균열 | 0.1 | 0.2 | | 0.20 | m | 1 | 21'해 보수 |
| 8 | 19하 | 교량받침 | 받침콘크리트 균열 | 0.1 | 0.3 | | 0.30 | m | 1 | |

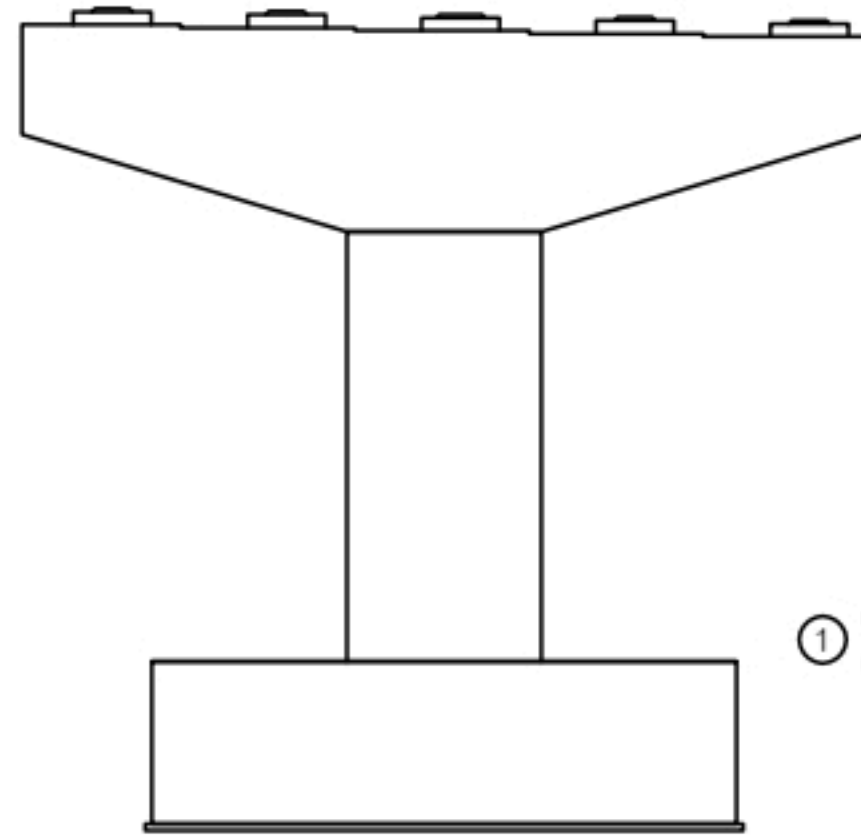
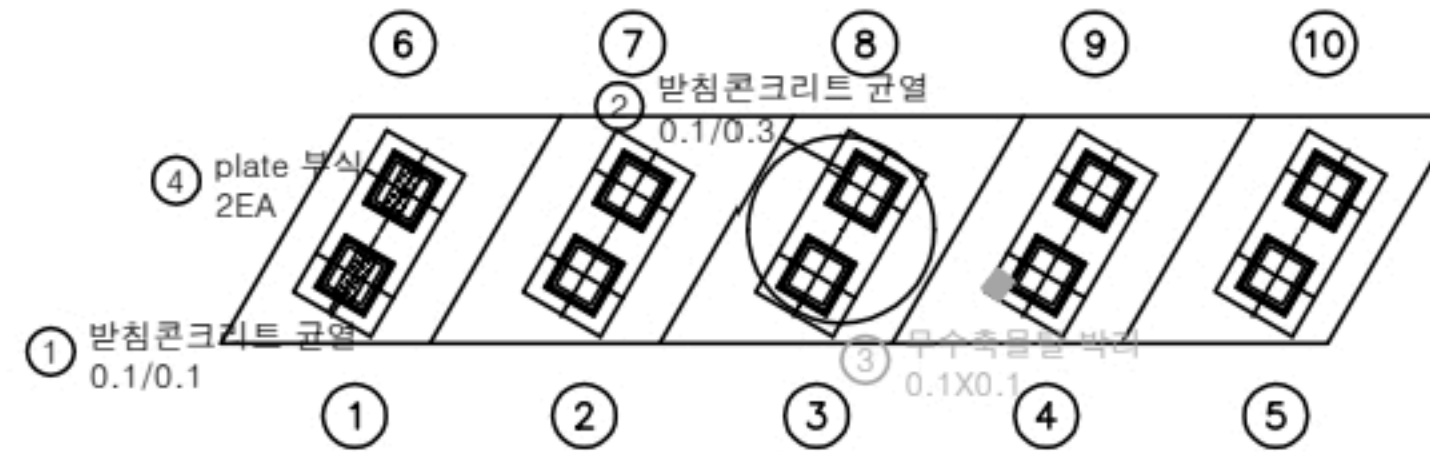
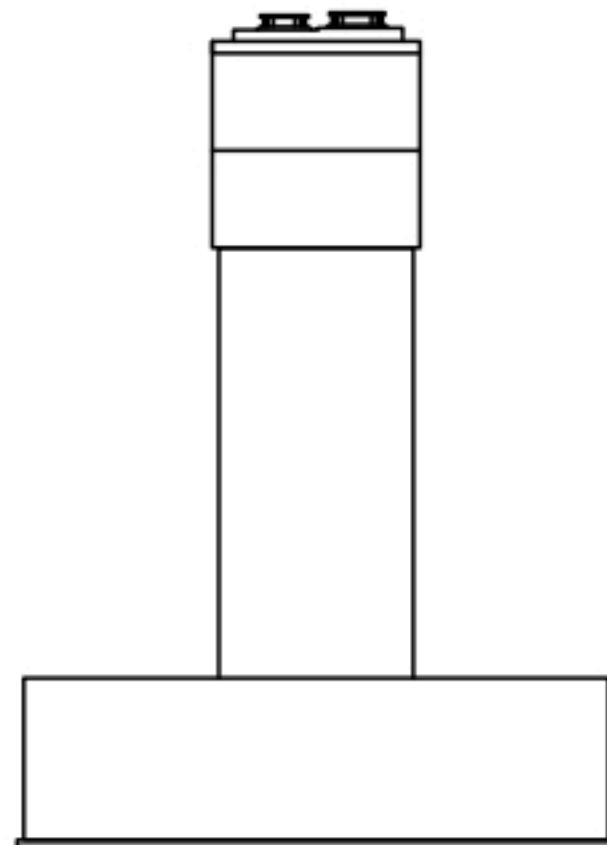
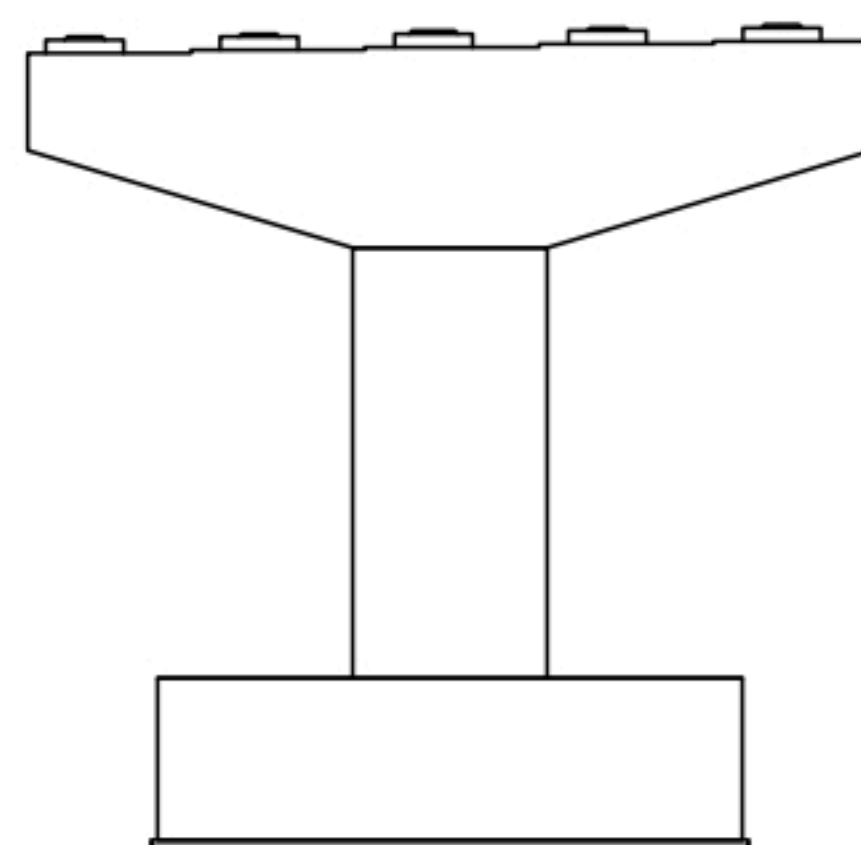
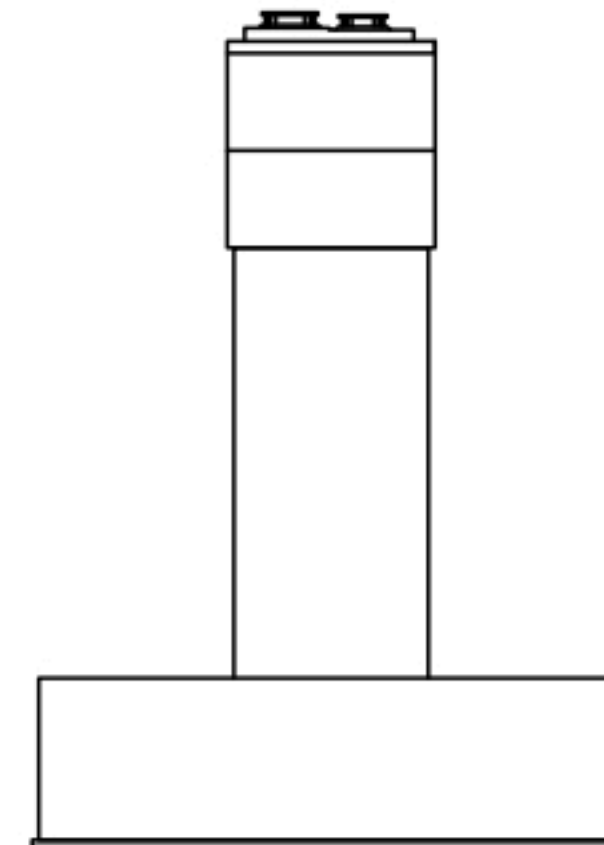
| 번호 | 구분 | 부재 | 손상내용 | 손상현황 | | | | | | 비 고 |
|---|---|---|---|---|---|---|---|---|---|---|
| 1 | 19하 | 교량받침 | 무수축물탈 균열 | 0.1 | 0.2 | | 0.20 | m | 1 | 20상 보수 |
| 2 | 21하 | 교량받침 | plate 부식 | | | | 2.00 | EA | 2 | |
