상주영천고속도로 2024~2025년 시설물 안전점검 용역  
(2024년 하반기 정기안전점검)

# 외 관 조 사 망 도

낙동강대교

2024.11

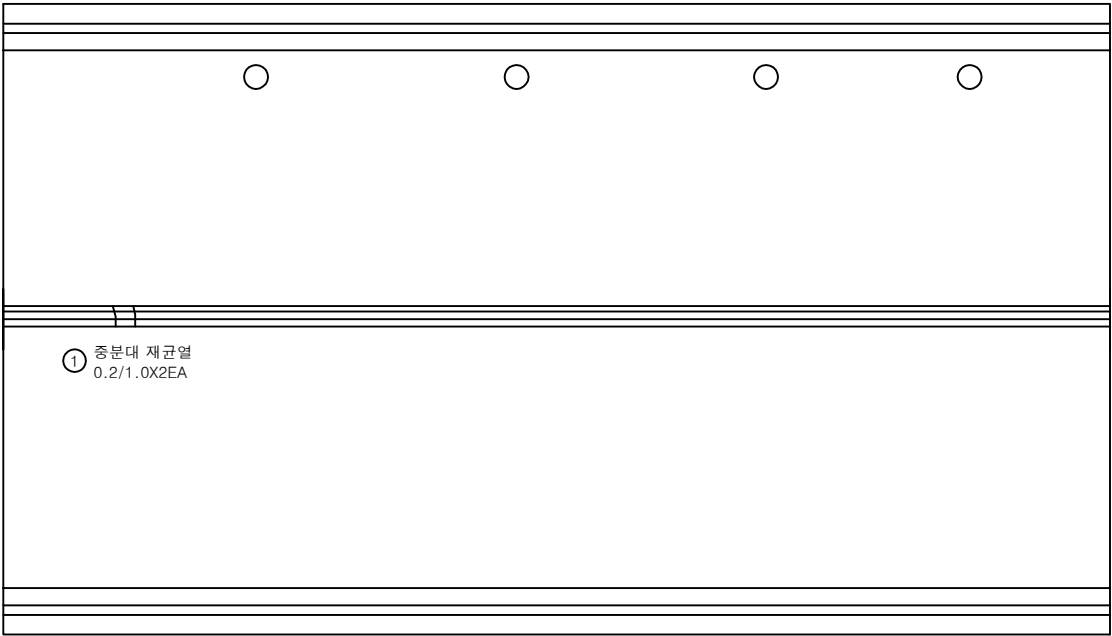
P5

| 번호 | 구분 | 부재 | 손상내용 | 손상현황 | | | | | | 비고 |
|---|---|---|---|---|---|---|---|---|---|---|
| 1 | 19하 | 중분대 | 중분대 재균열 | 0.2 | 1.0 | | 2.00 | m | 2 | |

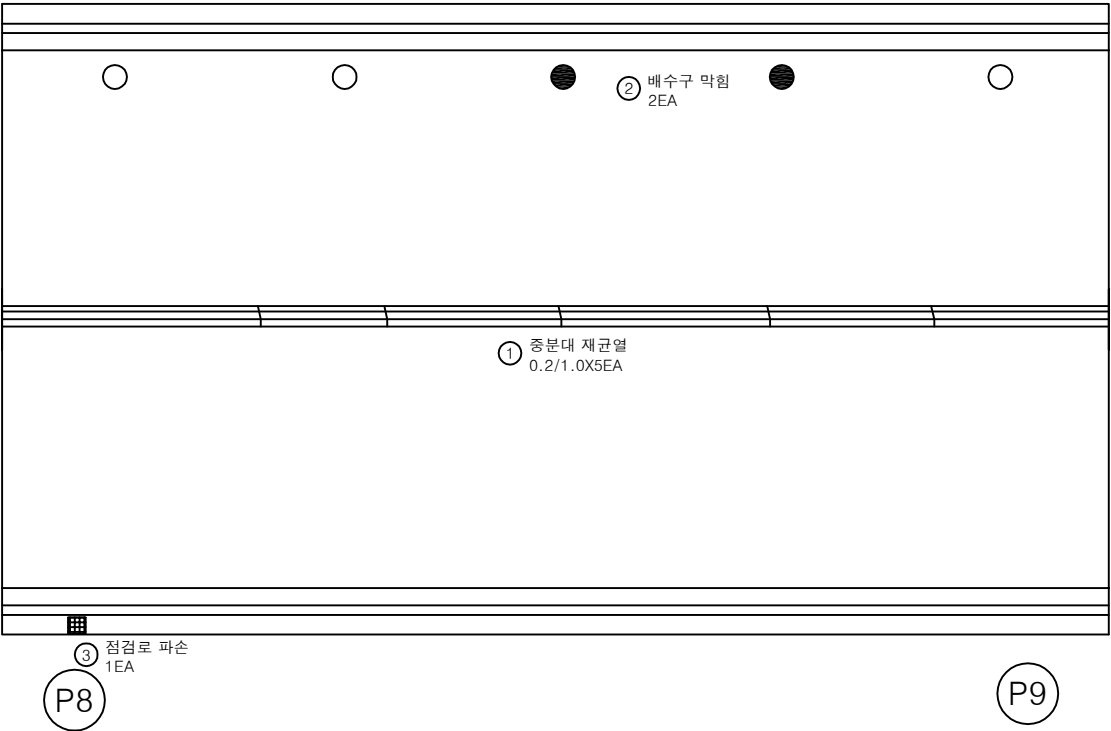
| 번호 | 구분 | 부재 | 손상내용 | 손상현황 | | | | | | 비 고 |
|---|---|---|---|---|---|---|---|---|---|---|
| 1 | 19하 | 중분대 | 중분대 재균열 | 0.2 | 1.0 | | 5.00 | m | 5 | |

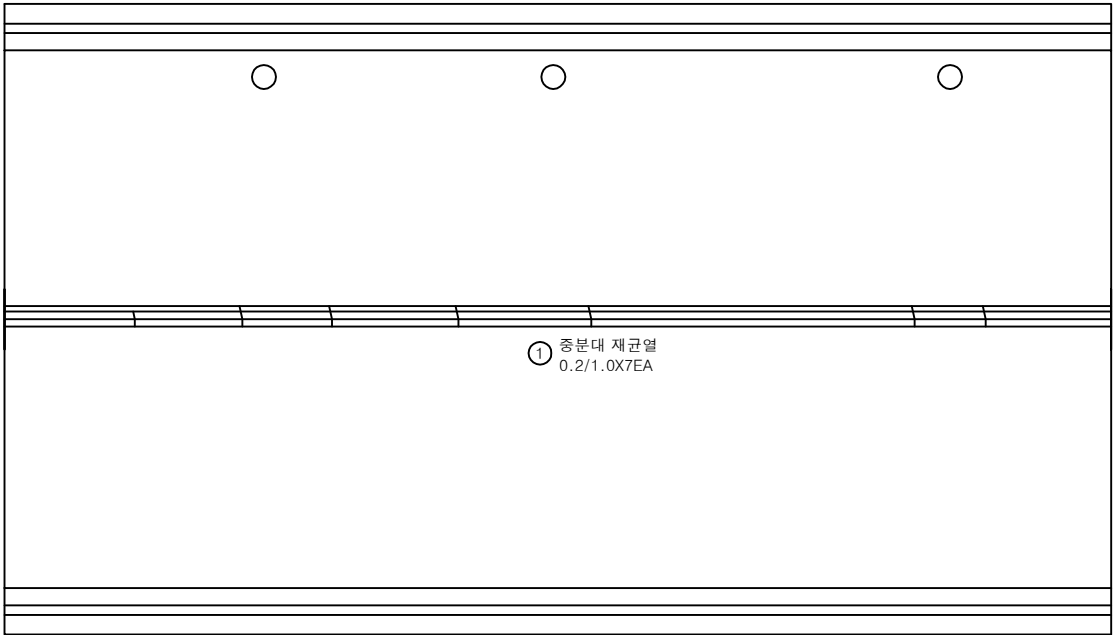
P9

| 번호 | 구분 | 부재 | 손상내용 | 손상현황 | | | | | | 비고 |
|---|---|---|---|---|---|---|---|---|---|---|
| 1 | 19하 | 중분대 | 중분대 재균열 | 0.2 | 1.0 | | 7.00 | m | 7 | |

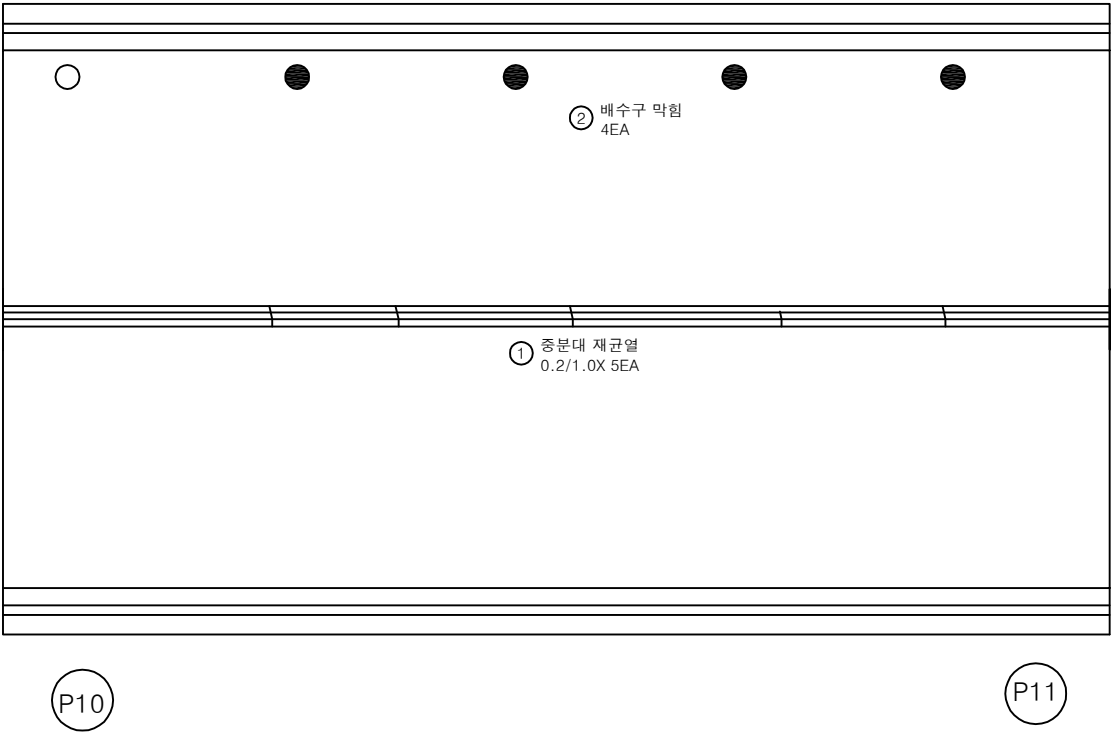
| 번호 | 구분 | 부재 | 손상내용 | 손상현황 | | | | | | 비고 |
|---|---|---|---|---|---|---|---|---|---|---|
| 1 | 19하 | 중분대 | 중분대 재균열 | 0.2 | 1.0 | | 5.00 | m | 5 | |

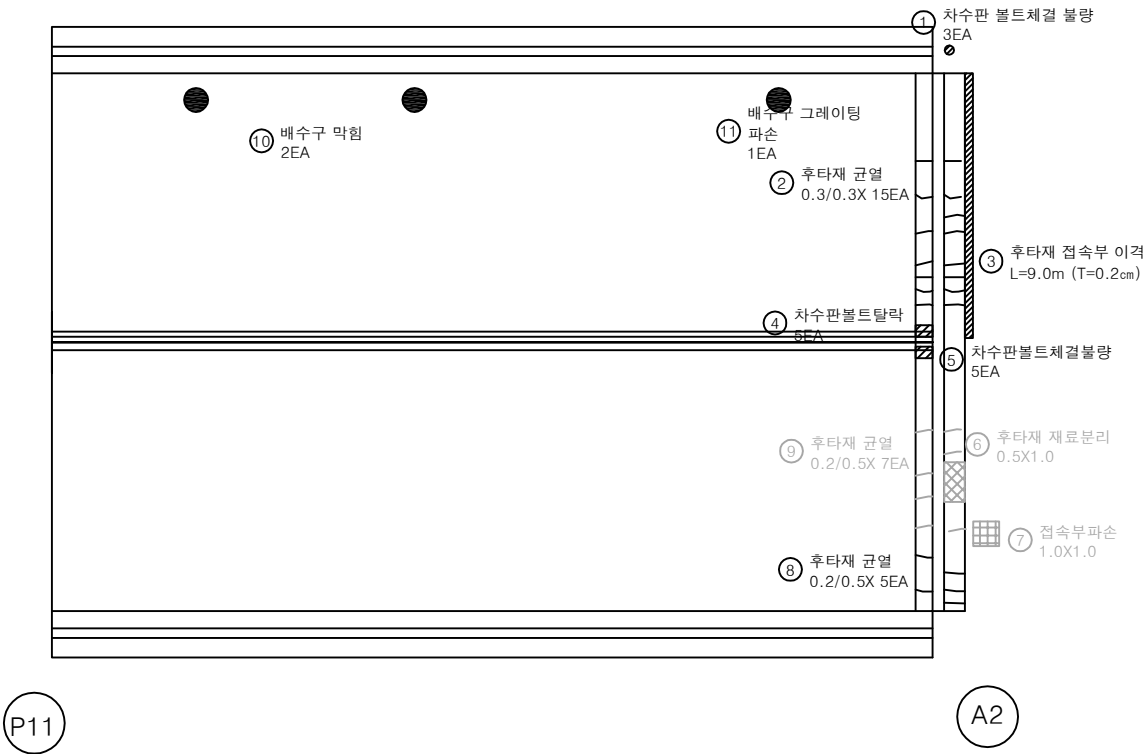
| 번호 | 구분 | 부재 | 손상내용 | 손상현황 | | | | | | 비 고 |
|---|---|---|---|---|---|---|---|---|---|---|
| 2 | 19하 | 신축이음 | 후타재 균열 | 0.3 | 0.3 | | 4.50 | m | 15 | |
| 8 | 19하 | 신축이음 | 후타재 균열 | 0.2 | 0.5 | | 2.50 | m | 5 | |
| 9 | 21하 | 신축이음 | 후타재 균열 | 0.2 | 0.5 | | 3.50 | m | 7 | 24'상 보수 |

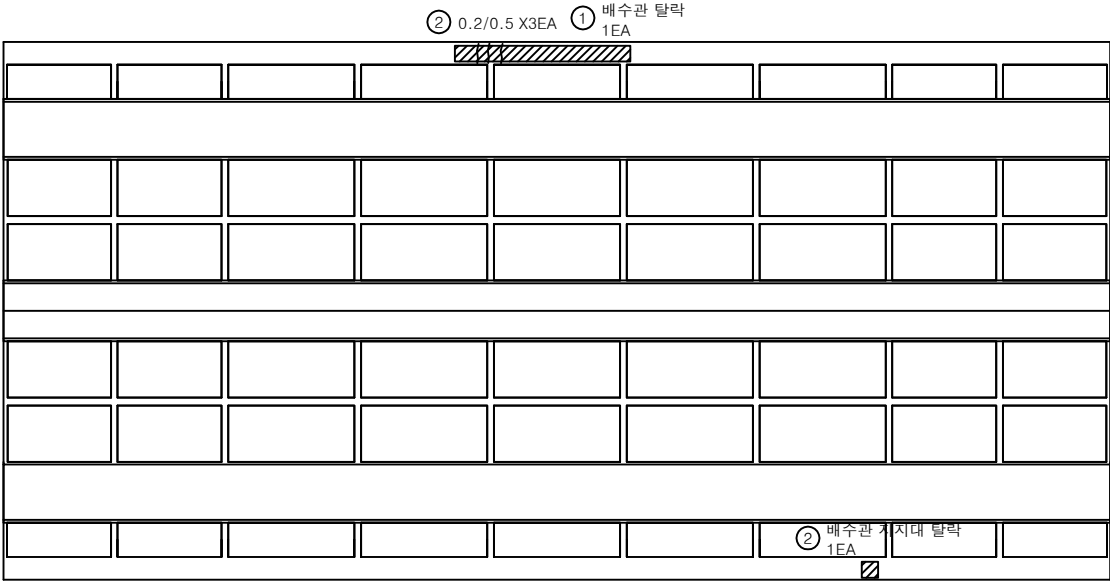
P5

| 번호 | 구분 | 부재 | 손상내용 | 손상현황 | | | | | | 비고 |
|---|---|---|---|---|---|---|---|---|---|---|
| 3 | 23하 | 바닥판 | 균열(0.3mm미만) | 0.2 | 0.5 | | 1.50 | m | 3 | |
