상주영천고속도로 2024~2025년 시설물 안전점검 용역  
(2024년 하반기 정기안전점검)

# 외 관 조 사 망 도

낙동강대교

2024.11

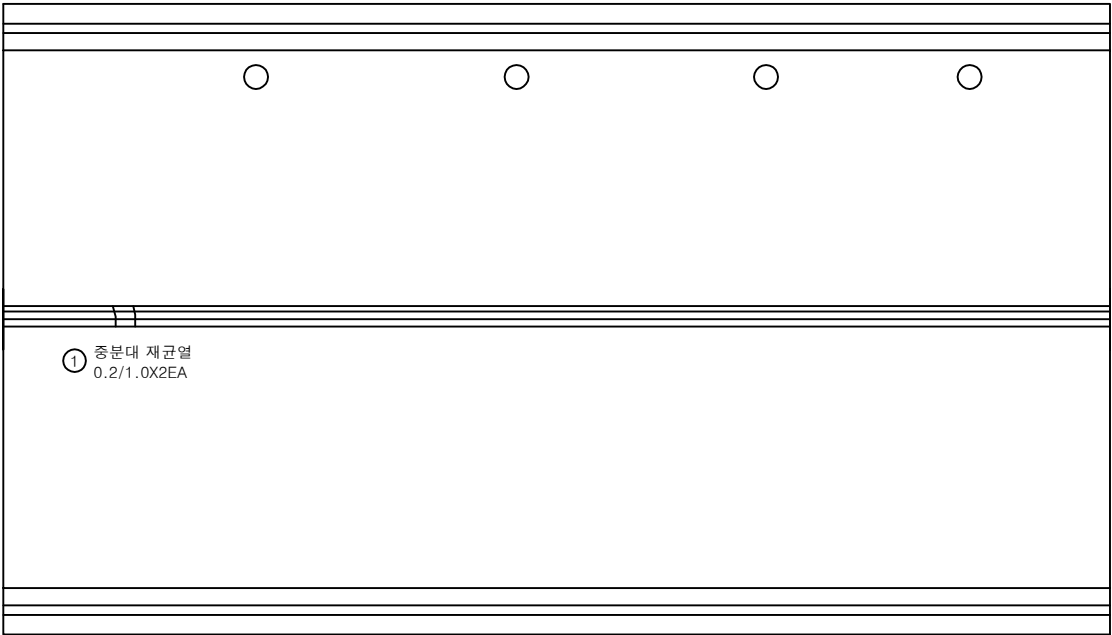
P5

| 번호 | 구분 | 부재 | 손상내용 | 손상현황 | | | | | | 비 고 |
|---|---|---|---|---|---|---|---|---|---|---|
| 1 | 19하 | 중분대 | 중분대 재균열 | 0.2 | 1.0 | | 2.00 | m | 2 | |

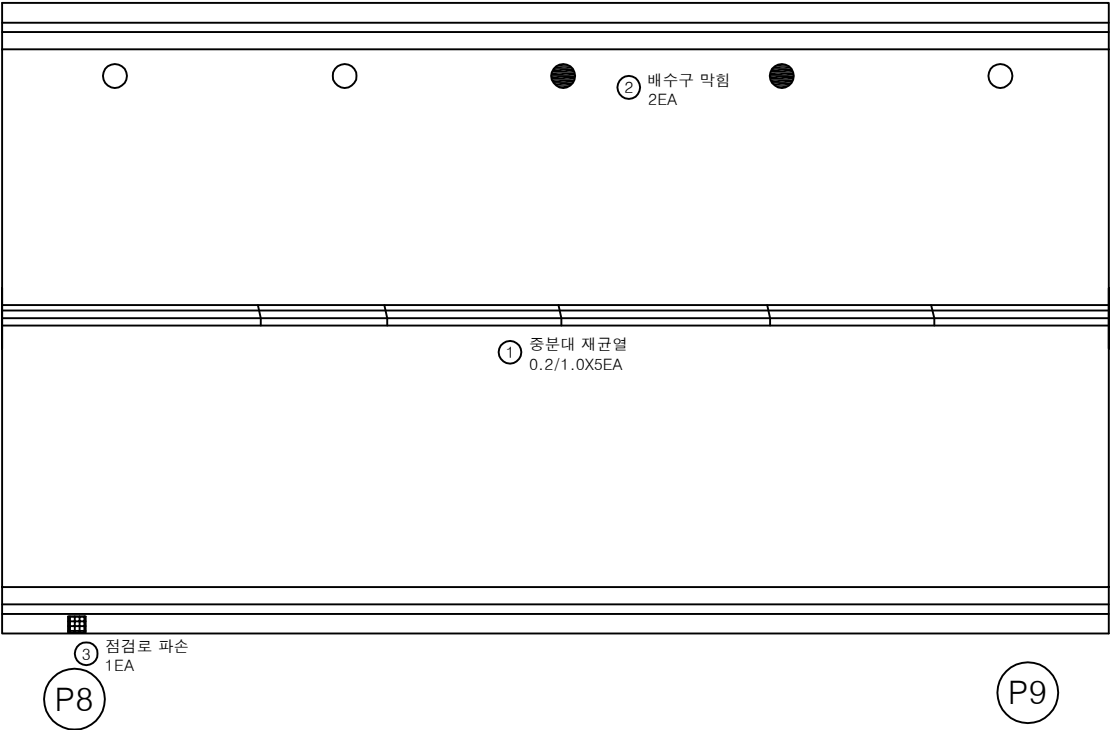
영천 방향

| 번호 | 구분 | 부재 | 손상내용 | 손상현황 | | | | | | 비 고 |
|---|---|---|---|---|---|---|---|---|---|---|
| 1 | 19하 | 중분대 | 중분대 재균열 | 0.2 | 1.0 | | 5.00 | m | 5 | |

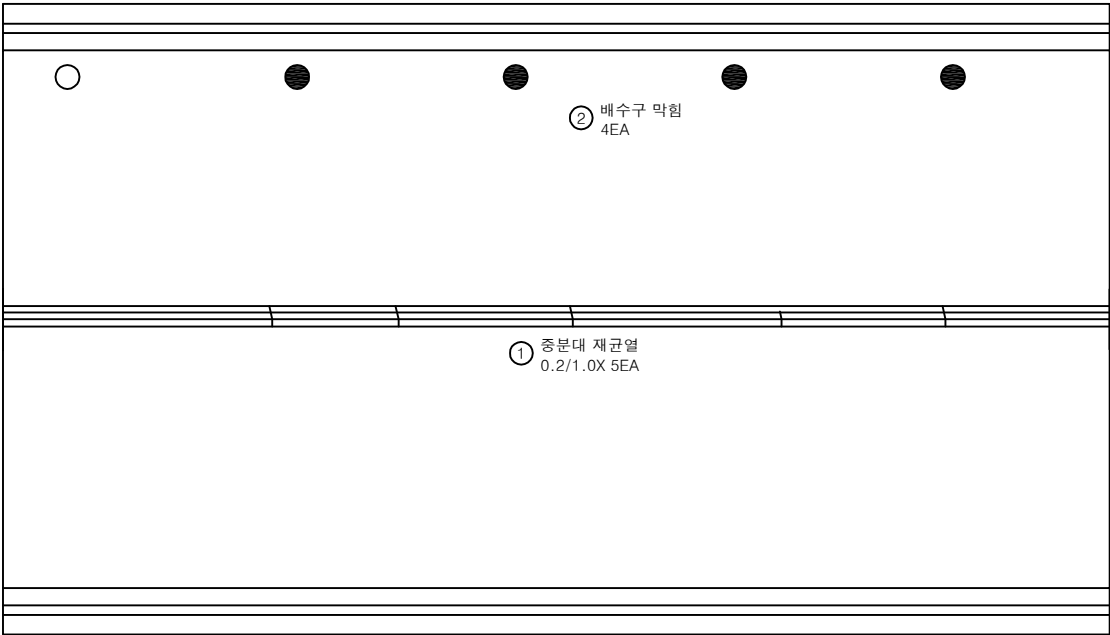
P10

| 번호 | 구분 | 부재 | 손상내용 | 손상현황 | | | | | | 비고 |
|---|---|---|---|---|---|---|---|---|---|---|
| 1 | 19하 | 중분대 | 중분대 재균열 | 0.2 | 1.0 | | 5.00 | m | 5 | |

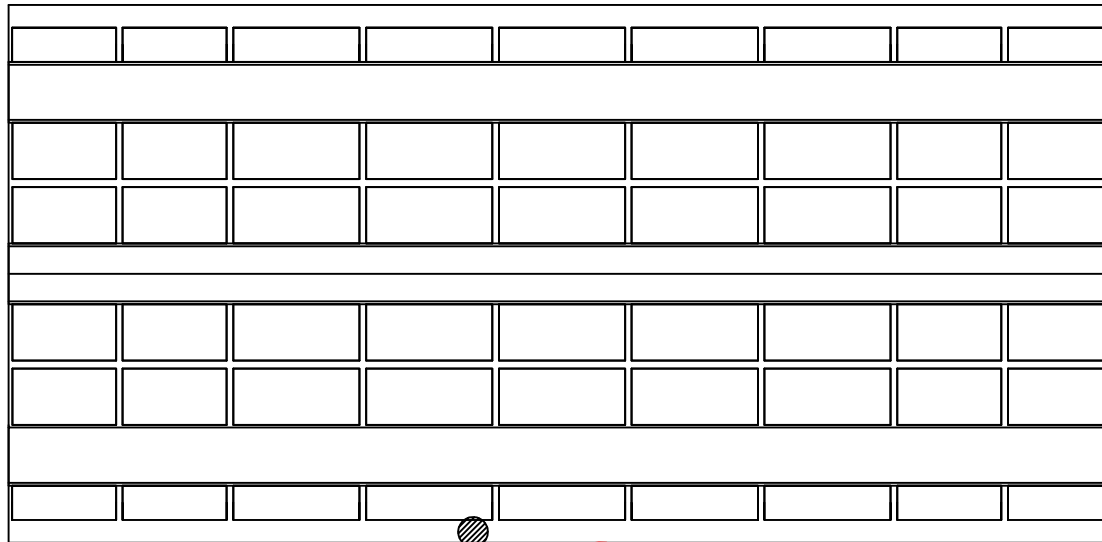
P3

② 균열무백태  
0.1X1.0

| 번호 | 구분 | 부재 | 손상내용 | 손상현황 | | | | | | 비 고 |
|---|---|---|---|---|---|---|---|---|---|---|
| 1 | 19하 | 바닥판 | 균열(0.3mm이상) | 0.3 | 1.0 | | 2.00 | m | 2 | 1차 보수 |
| 2 | 21하 | 바닥판 | 균열무백태 | | 0.1 | 1.0 | 0.10 | m <sup>2</sup> | 1 | |
