상주영천고속도로 2024~2025년 시설물 안전점검 용역  
(2024년 하반기 정기안전점검)

# 외 관 조 사 망 도

낙동강대교

2024.11

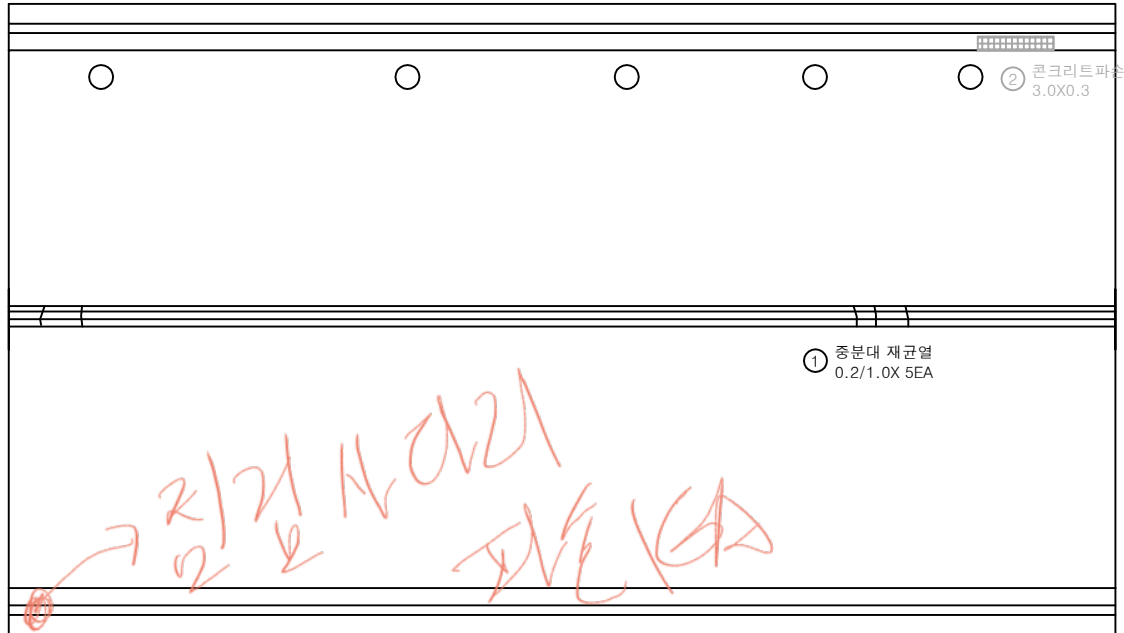
도면번호  
04

| 번호 | 구분 | 부재 | 손상내용 | 손상현황 | | | | | | 비고 |
|---|---|---|---|---|---|---|---|---|---|---|
| 1 | 19하 | 중분대 | 중분대 재균열 | 0.2 | 1.0 | | 5.00 | m | 5 | |

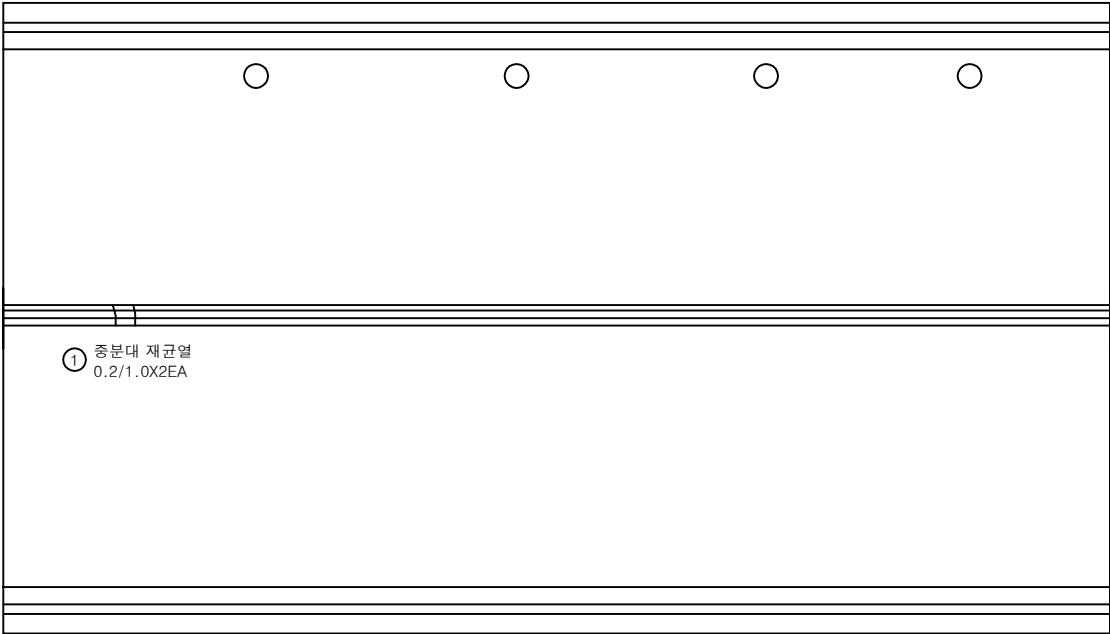
| 번호 | 구분 | 부재 | 손상내용 | 손상현황 | | | | | | 비 고 |
|---|---|---|---|---|---|---|---|---|---|---|
| 1 | 19하 | 중분대 | 중분대 재균열 | 0.2 | 1.0 | | 2.00 | m | 2 | |

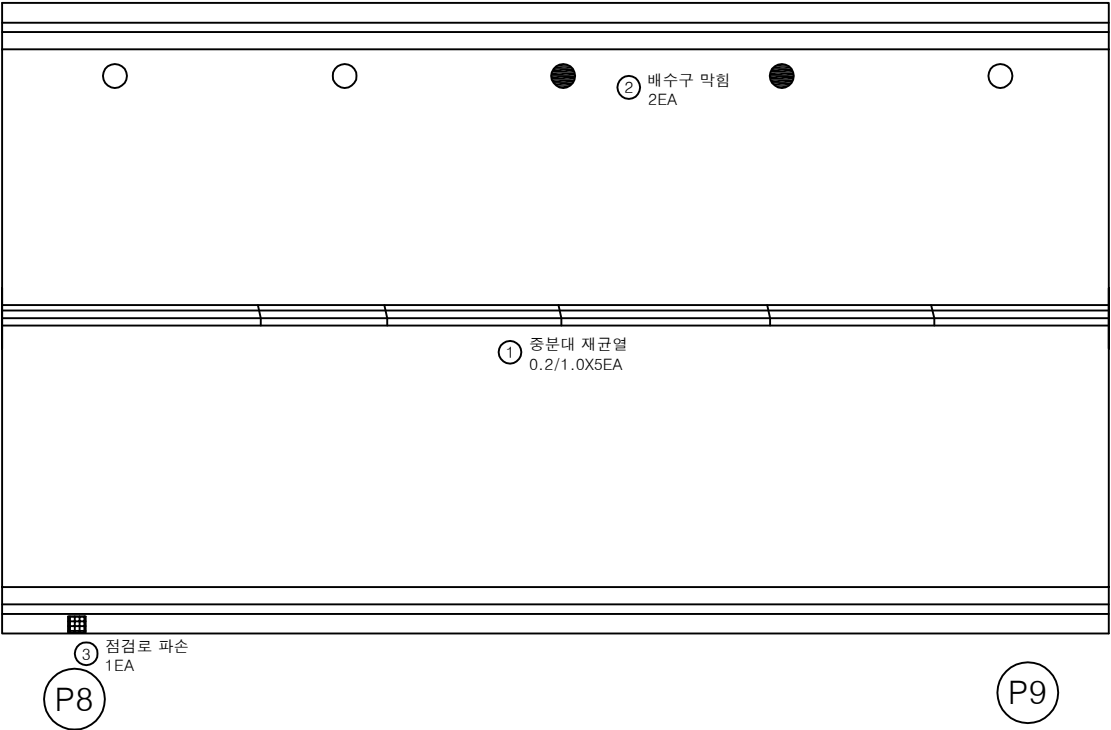
| 번호 | 구분 | 부재 | 손상내용 | 손상현황 | | | | | | 비 고 |
|---|---|---|---|---|---|---|---|---|---|---|
| 1 | 19하 | 중분대 | 중분대 재균열 | 0.2 | 1.0 | | 5.00 | m | 5 | |

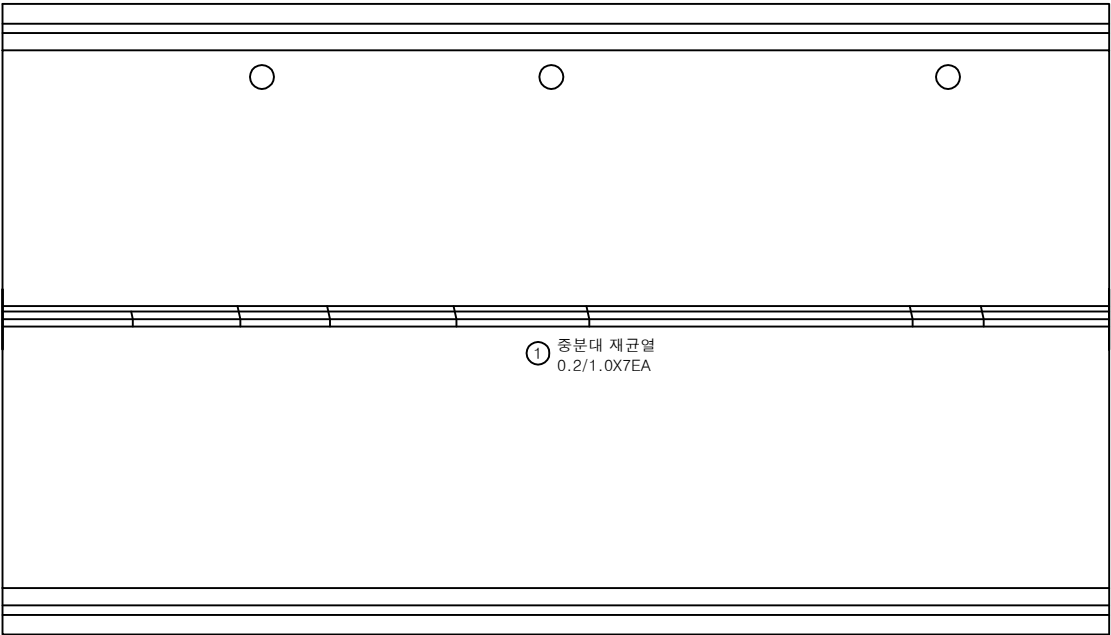
| 번호 | 구분 | 부재 | 손상내용 | 손상현황 | | | | | | 비고 |
|---|---|---|---|---|---|---|---|---|---|---|
| 1 | 19하 | 중분대 | 중분대 재균열 | 0.2 | 1.0 | | 7.00 | m | 7 | |

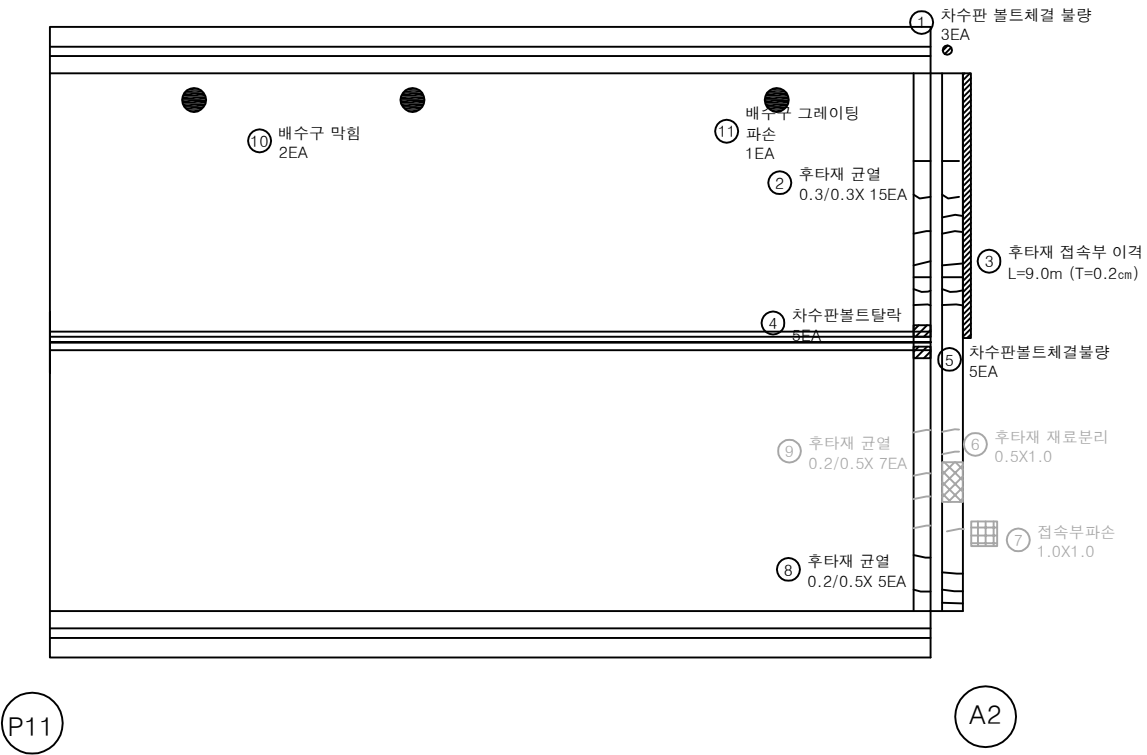
| 번호 | 구분 | 부재 | 손상내용 | 손상현황 | | | | | | 비 고 |
|---|---|---|---|---|---|---|---|---|---|---|
| 2 | 19하 | 신축이음 | 후타재 균열 | 0.3 | 0.3 | | 4.50 | m | 15 | |
| 8 | 19하 | 신축이음 | 후타재 균열 | 0.2 | 0.5 | | 2.50 | m | 5 | |
| 9 | 21하 | 신축이음 | 후타재 균열 | 0.2 | 0.5 | | 3.50 | m | 7 | 24'상 보수 |

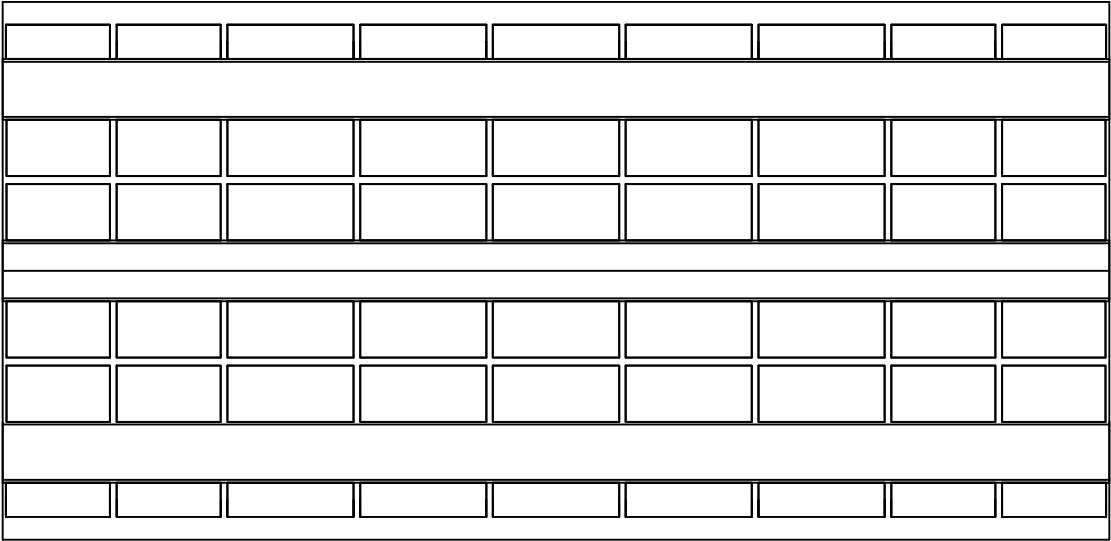
1 균열부백태  
0.1X1.0

| 번호 | 구분 | 부재 | 손상내용 | 손상현황 | | | | | | 비고 |
|---|---|---|---|---|---|---|---|---|---|---|
| 1 | 21하 | 바닥판 | 균열부백태 | | 0.1 | 1.0 | 0.10 | m <sup>2</sup> | 1 | |

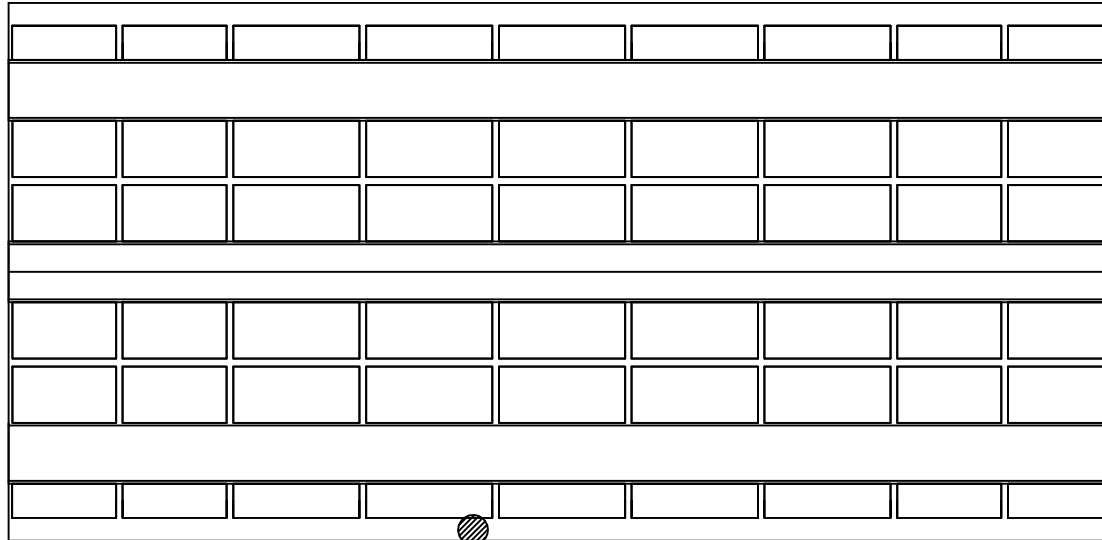
② 균열부백태  
0.1X1.0

| 번호 | 구분 | 부재 | 손상내용 | 손상현황 | | | | | | 비고 |
|---|---|---|---|---|---|---|---|---|---|---|
| 1 | 19하 | 바닥판 | 균열(0.3mm이상) | 0.3 | 1.0 | | 2.00 | m | 2 | 21하 배수 |
| 2 | 21하 | 바닥판 | 균열부백태 | | 0.1 | 1.0 | 0.10 | m | 1 | |

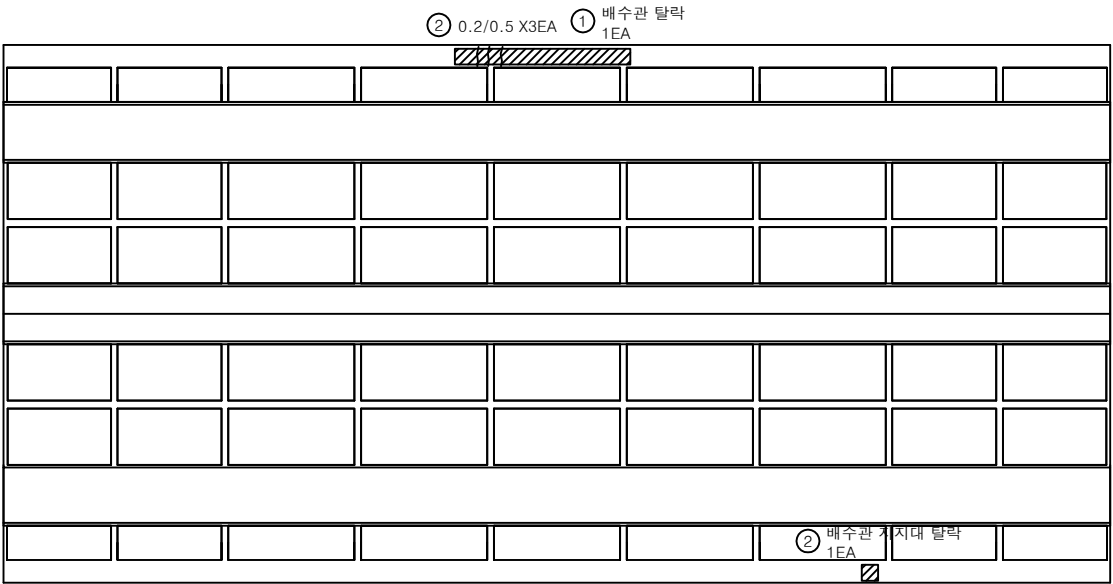
| 번호 | 구분 | 부재 | 손상내용 | 손상현황 | | | | | | 비고 |
|---|---|---|---|---|---|---|---|---|---|---|
| 3 | 23하 | 바닥판 | 균열(0.3mm미만) | 0.2 | 0.5 | | 1.50 | m | 3 | |
