상주영천고속도로 2024~2025년 시설물 안전점검 용역  
(2024년 하반기 정기안전점검)

# 외 관 조 사 망 도

낙동강대교

2024.11

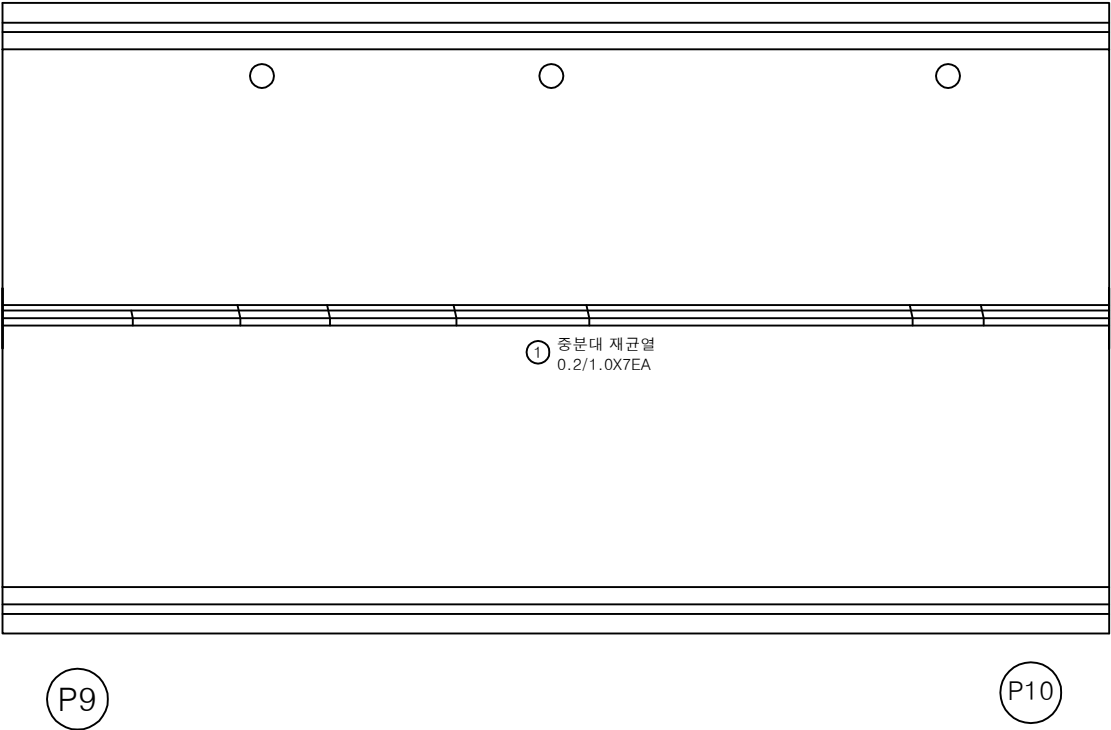
| 번호 | 구분 | 부재 | 손상내용 | 손상현황 | | | | | | 비고 |
|---|---|---|---|---|---|---|---|---|---|---|
| 1 | 19하 | 중분대 | 중분대 재균열 | 0.2 | 1.0 | | 7.00 | m | 7 | |

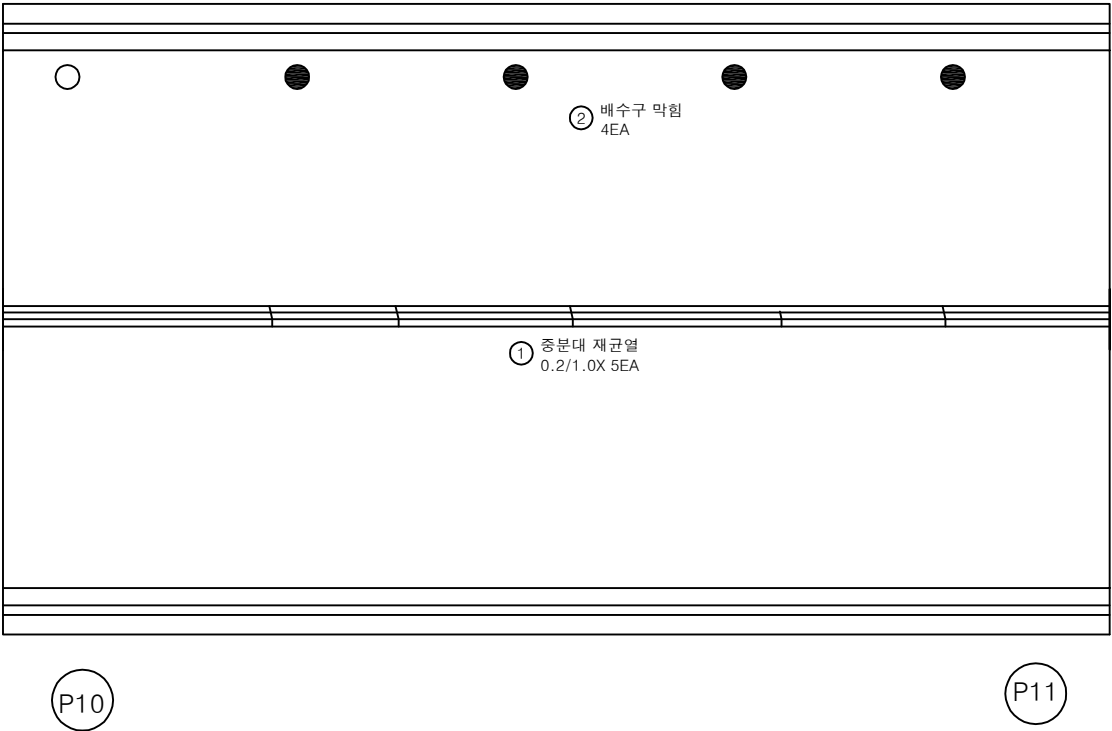
| 번호 | 구분 | 부재 | 손상내용 | 손상현황 | | | | | | 비고 |
|---|---|---|---|---|---|---|---|---|---|---|
| 1 | 19하 | 중분대 | 중분대 재균열 | 0.2 | 1.0 | | 5.00 | m | 5 | |

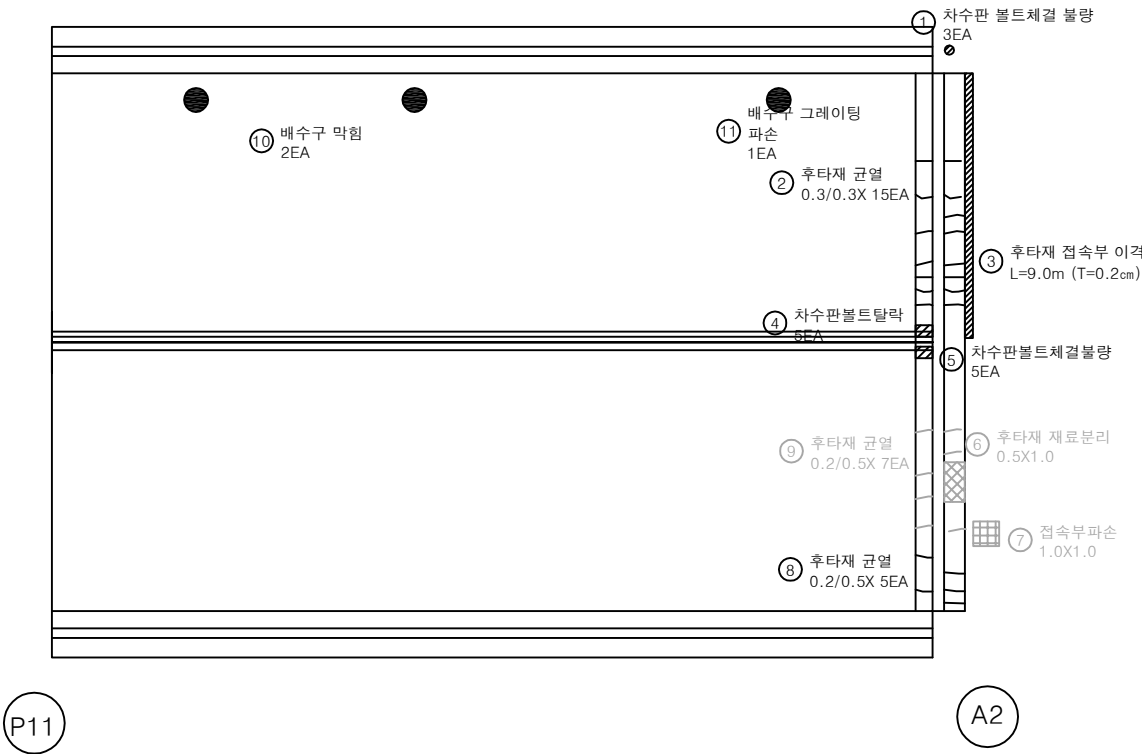
| 번호 | 구분 | 부재 | 손상내용 | 손상현황 | | | | | | 비 고 |
|---|---|---|---|---|---|---|---|---|---|---|
| 2 | 19하 | 신축이음 | 후타재 균열 | 0.3 | 0.3 | | 4.50 | m | 15 | |
| 8 | 19하 | 신축이음 | 후타재 균열 | 0.2 | 0.5 | | 2.50 | m | 5 | |
| 9 | 21하 | 신축이음 | 후타재 균열 | 0.2 | 0.5 | | 3.50 | m | 7 | 24'상 보수 |

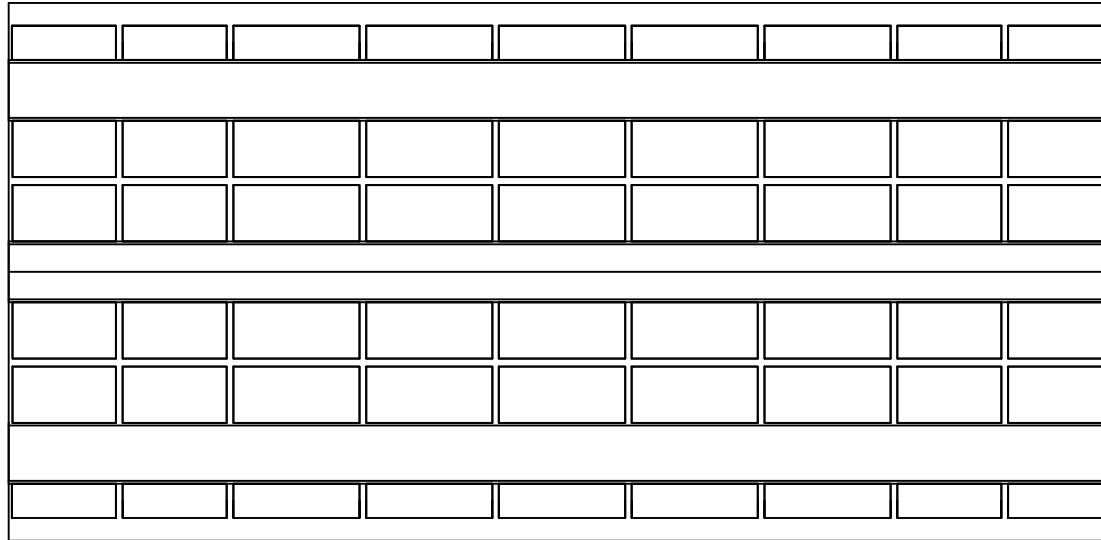
① 균열부백태  
0.1X1.0

| 번호 | 구분 | 부재 | 손상내용 | 손상현황 | | | | | | 비 고 |
|---|---|---|---|---|---|---|---|---|---|---|
| 1 | 21하 | 바닥판 | 균열부백태 | | 0.1 | 1.0 | 0.10 | m <sup>2</sup> | 1 | |

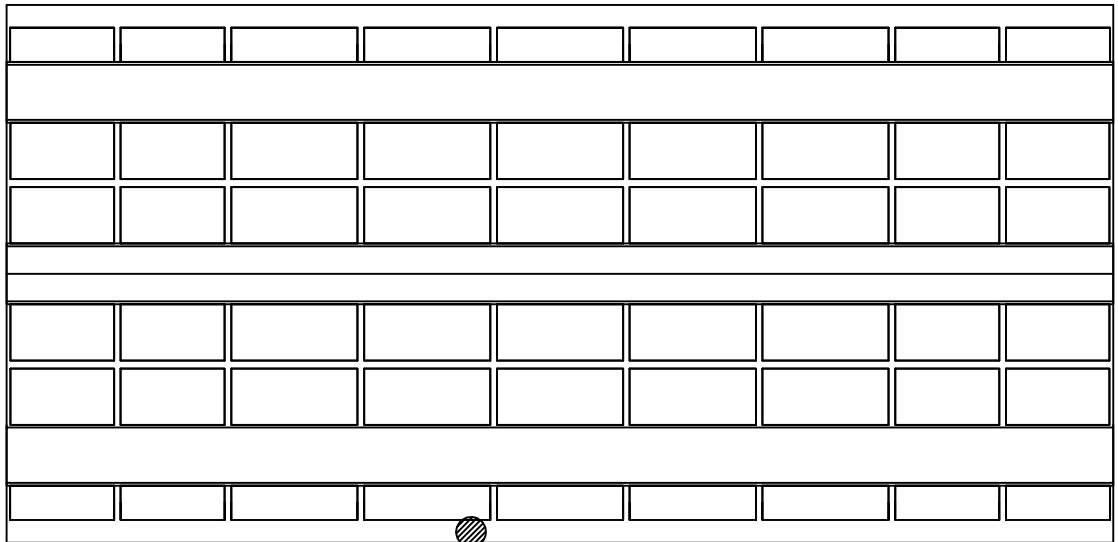
② 균열부백태  
0.1X1.0
