상주영천고속도로 2024~2025년 시설물 안전점검 용역  
(2024년 하반기 정기안전점검)

## 외 관 조 사 망 도

월가교

2024.11

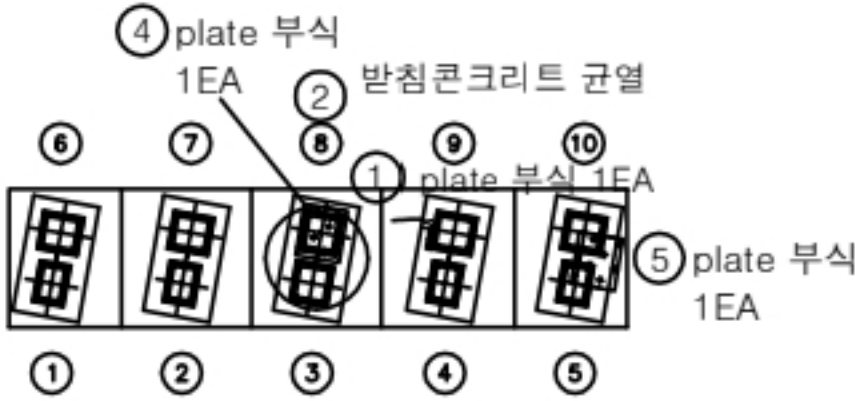
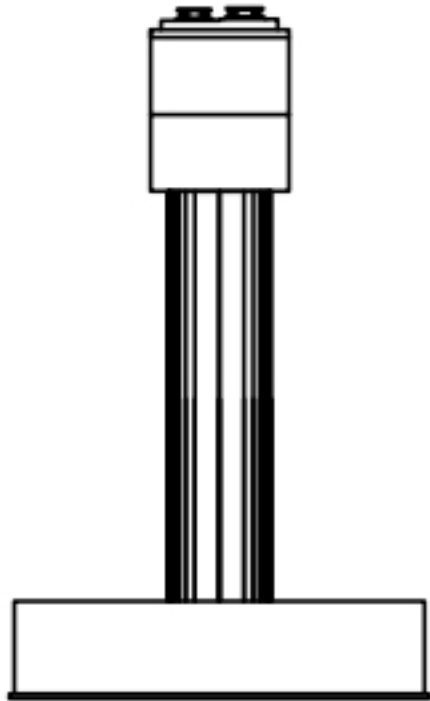
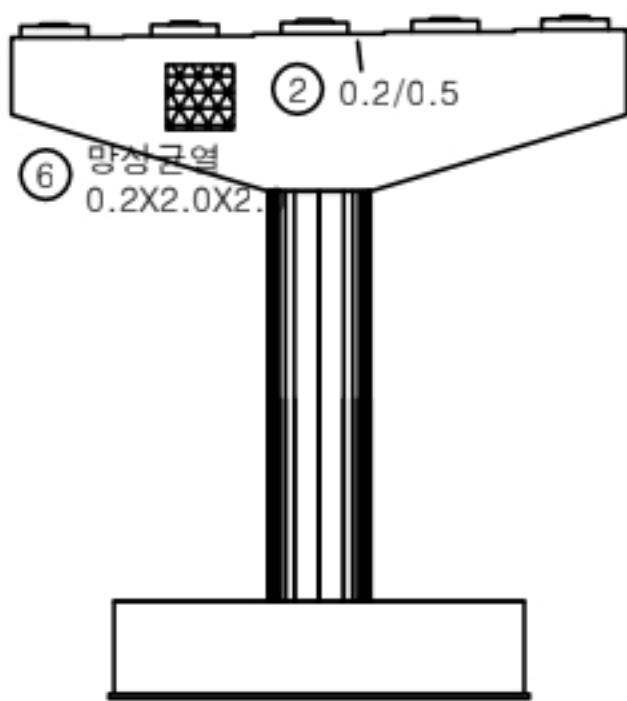
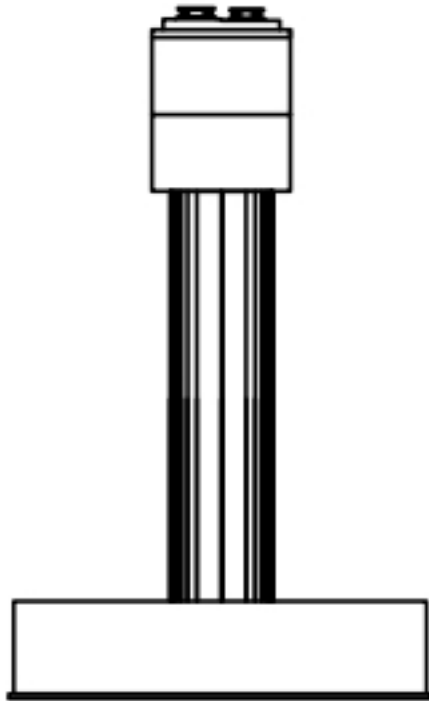
| 번호 | 구분 | 부재 | 손상내용 | 손상현황 | | | | | | 비 고 |
|---|---|---|---|---|---|---|---|---|---|---|
| 1 | 19하 | 교량받침 | plate 부식 | | | | 1.00 | EA | 1 | |
| 2 | 21하 | 교각 | 균열(0.3mm미만) | 0.2 | 0.5 | | 0.50 | m | 1 | |
| 3 | 21하 | 교량받침 | 받침콘크리트 균열 | 0.2 | 0.5 | | 0.50 | m | 1 | |
| 4 | 23하 | 교량받침 | plate 부식 | | | | 1.00 | EA | 1 | |
| 5 | 23하 | 교량받침 | plate 부식 | | | | 1.00 | EA | 1 | |
| 6 | 23하 | 교각 | 망상균열 | 0.2 | 2.0 | 2.0 | 4.00 | m² | 1 | |
