상주영천고속도로 2024~2025년 시설물 안전점검 용역  
(2024년 하반기 정기안전점검)

# 외 관 조 사 망 도

도개교

2024.11

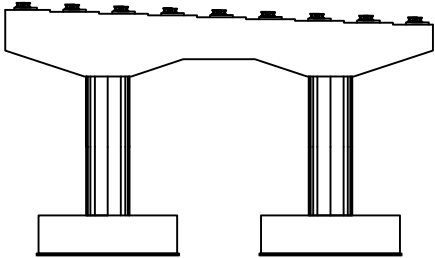
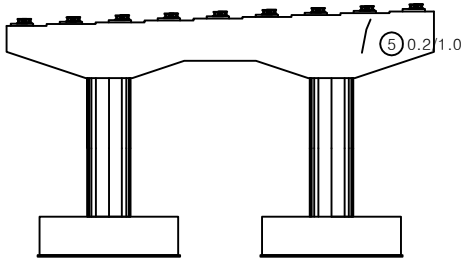
50

| 번호 | 구분 | 부재 | 손상내용 | 손상현황 | | | | | | 비 고 |
|---|---|---|---|---|---|---|---|---|---|---|
| 2 | 19하 | 교량받침 | plate 부식 | | | | 1.00 | EA | 1 | |
| 3 | 19하 | 교량받침 | 무수축물탈 균열 | 0.1 | 0.2 | | 0.60 | m | 3 | |
| 5 | 19하 | 교각 | 균열(0.3mm미만) | 0.2 | 1.0 | | 1.00 | m | 1 | |

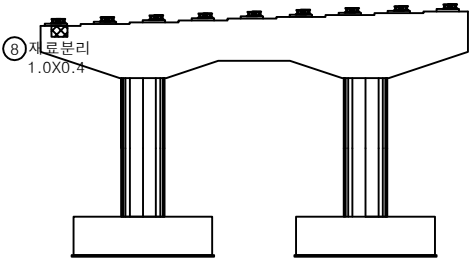
| 도면번호 | 51 |

| 번호 | 구분 | 부재 | 손상내용 | 손상현황 | | | | | | 비고 |
|---|---|---|---|---|---|---|---|---|---|---|
| 1 | 19하 | 교량받침 | 무수축물탈 균열 | 0.1 | 0.2 | | 1.00 | m | 5 | |
| 2 | 19하 | 교량받침 | 무수축물탈 균열 | 0.1 | 0.2 | | 0.60 | m | 3 | |
| 3 | 19하 | 교량받침 | 무수축물탈 균열 | 0.1 | 0.2 | | 0.60 | m | 3 | |
| 4 | 19하 | 교량받침 | 무수축물탈 균열 | 0.1 | 0.2 | | 0.40 | m | 2 | |
| 10 | 23하 | 교량받침 | 무수축물탈 균열 | 0.1 | 0.2 | | 0.40 | m | 2 | |

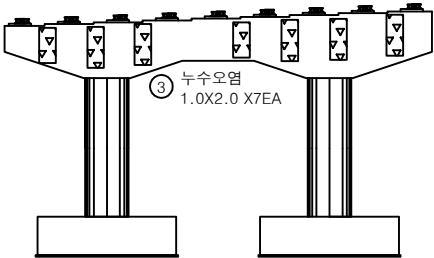
| 도면번호 | 52 |

| 번호 | 구분 | 부재 | 손상내용 | 손상현황 | | | | | | 비고 |
|---|---|---|---|---|---|---|---|---|---|---|
| 1 | 21하 | 교량받침 | plate 부식 | | | | 18.00 | EA | 18 | |
| 2 | 21하 | 교각 | 누수오염 | | 0.5 | 2.0 | 7.00 | m <sup>2</sup> | 7 | |
| 3 | 21하 | 교각 | 누수오염 | | 1.0 | 2.0 | 14.00 | m <sup>2</sup> | 7 | |
| 4 | 21하 | 교각 | 균열(0.3mm미만) | 0.2 | 1.0 | | 3.00 | m | 3 | |
