상주영천고속도로 2024~2025년 시설물 안전점검 용역  
(2024년 하반기 정기안전점검)

# 외 관 조 사 망 도

도개교

2024.11

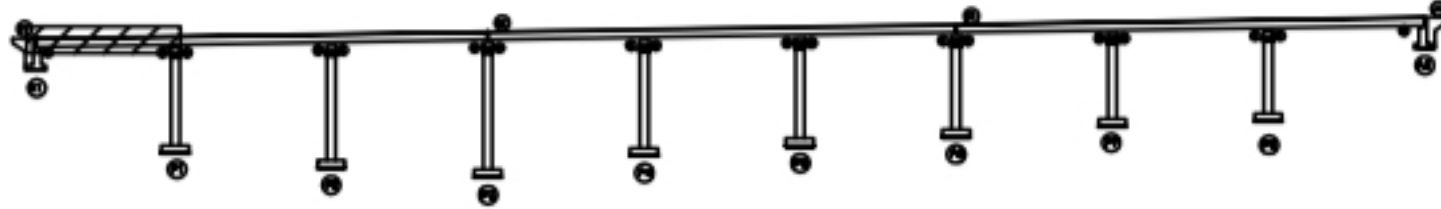
| 번호 | 구분 | 부재 | 손상내용 | 손상현황 | | | | | | 비고 |
|---|---|---|---|---|---|---|---|---|---|---|
| 1 | 19하 | 방호벽 | 균열부백태 | | 0.2 | 1.0 | 0.80 | m <sup>2</sup> | 4 | |
| 3 | 19하 | 교면포장 | 포장 망상균열 | | 5.0 | 2.0 | 10.00 | m <sup>2</sup> | 1 | |
| 4 | 19하 | 중분대 | 중분대 균열 | 0.2 | 1.0 | | 2.00 | m | 2 | |
| 5 | 19하 | 방호벽 | 방호벽 균열 | 0.2 | 1.0 | | 4.00 | m | 4 | |

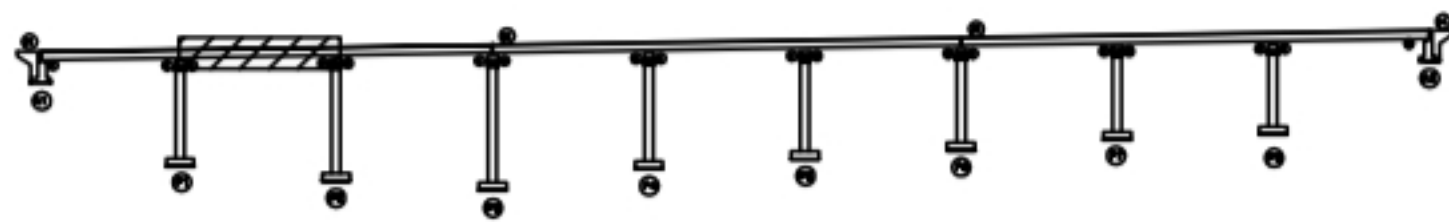
| 번호 | 구분 | 부재 | 손상내용 | 손상현황 | | | | | | 비고 |
|---|---|---|---|---|---|---|---|---|---|---|
| 1 | 19하 | 방호벽 | 방호벽 균열 | 0.2 | 1.0 | | 4.00 | m | 4 | |
| 2 | 19하 | 중분대 | 중분대 재균열 | 0.2 | 0.5 | | 5.00 | m | 10 | |
| 3 | 19하 | 방호벽 | 방호벽 균열 | 0.2 | 1.0 | | 5.00 | m | 5 | |
| 4 | 19하 | 교면포장 | 포장 망상균열 | | 5.0 | 2.0 | 10.00 | m <sup>2</sup> | 1 | |
| 7 | 23하 | 신속이음 | 후타재 파손 | | 0.1 | 1.5 | 0.15 | m <sup>2</sup> | 1 | 손상증거 |

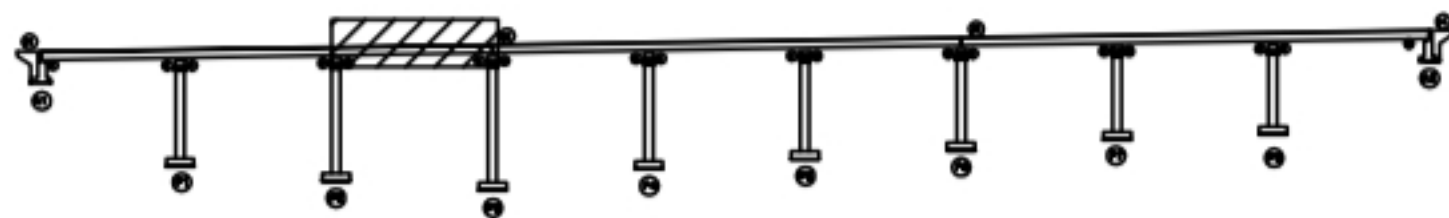
| 번호 | 구분 | 부재 | 손상내용 | 손상현황 | | | | | | 비고 |
|---|---|---|---|---|---|---|---|---|---|---|
| 2 | 19하 | 교면포장 | 포장 망상균열 | | 10.0 | 2.0 | 20.00 | m <sup>2</sup> | 1 | |
| 3 | 19하 | 방호벽 | 방호벽 균열 | 0.2 | 1.0 | | 3.00 | m | 3 | |
| 4 | 19하 | 방호벽 | 방호벽 균열 | 0.2 | 3.0 | | 3.00 | m | 1 | |
| 5 | 23하 | 방호벽 | 균열부백태 | | 0.2 | 1.0 | 0.40 | m <sup>2</sup> | 2 | |

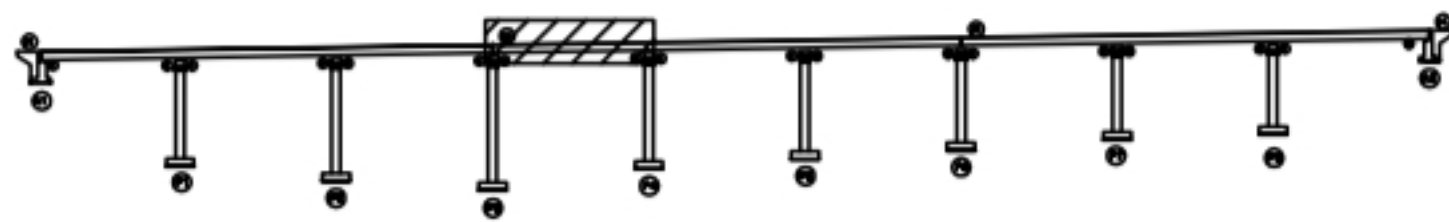
| 번호 | 구분 | 부재 | 손상내용 | 손상현황 | | | | | | 비고 |
|---|---|---|---|---|---|---|---|---|---|---|
| 1 | 19하 | 중분대 | 중분대 균열 | 0.2 | 1.0 | | 4.00 | m | 4 | |
| 2 | 19하 | 방호벽 | 방호벽 균열 | 0.2 | 1.0 | | 5.00 | m | 5 | |
| 3 | 23하 | 방호벽 | 방호벽 망상균열 | 0.2 | 20.0 | 1.0 | 20.00 | m² | 1 | |

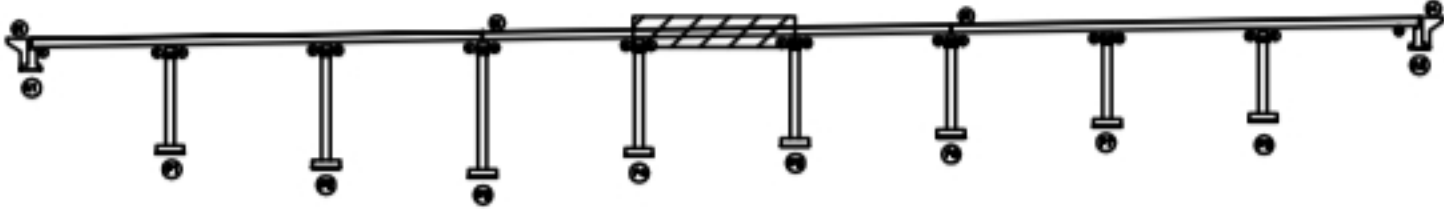
| 번호 | 구분 | 부재 | 손상내용 | 손상현황 | | | | | | 비고 |
|---|---|---|---|---|---|---|---|---|---|---|
| 1 | 19하 | 방호벽 | 방호벽 균열 | 0.2 | 1.0 | | 8.00 | m | 8 | |
| 2 | 19하 | 교면포장 | 포장 망상균열 | | 5.0 | 2.0 | 10.00 | m <sup>2</sup> | 1 | |
| 3 | 19하 | 중분대 | 중분대 균열 | 0.2 | 0.5 | | 10.00 | m | 20 | |
| 4 | 19하 | 방호벽 | 방호벽 균열 | 0.2 | 1.0 | | 17.00 | m | 17 | |
| 7 | 23하 | 신축이음 | 후타재 균열 | 0.2 | 0.3 | | 4.80 | m | 16 | |

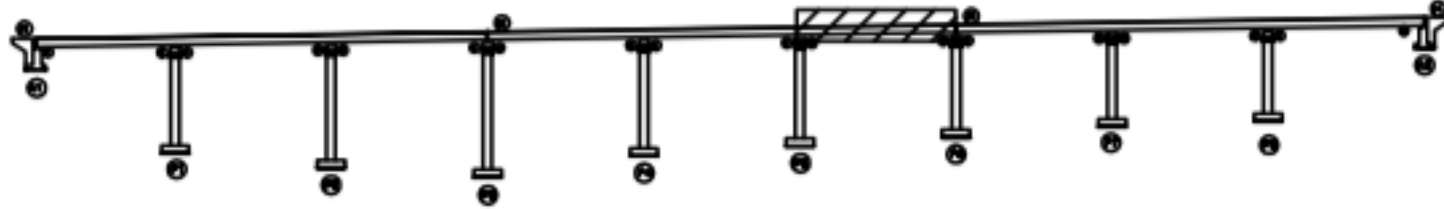
| 번호 | 구분 | 부재 | 손상내용 | 손상현황 | | | | | | 비고 |
|---|---|---|---|---|---|---|---|---|---|---|
| 1 | 19하 | 교면포장 | 포장 망상균열 | | 5.0 | 2.0 | 10.00 | m <sup>2</sup> | 1 | |
| 2 | 19하 | 방호벽 | 균열부백태 | | 0.2 | 1.0 | 2.00 | m <sup>2</sup> | 10 | |
| 3 | 19하 | 교면포장 | 포장 망상균열 | | 15.0 | 2.0 | 30.00 | m <sup>2</sup> | 1 | |
| 4 | 19하 | 방호벽 | 방호벽 균열 | 0.2 | 1.0 | | 8.00 | m | 8 | |

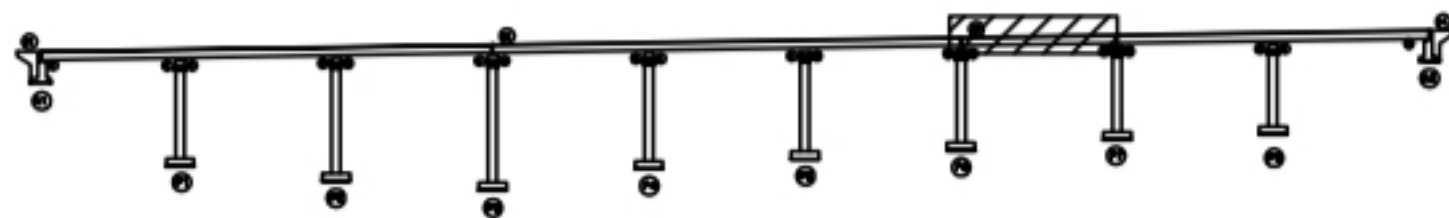
| 번호 | 구분 | 부재 | 손상내용 | 손상현황 | | | | | | 비고 |
|---|---|---|---|---|---|---|---|---|---|---|
| 1 | 19하 | 방호벽 | 방호벽 균열 | 0.2 | 1.0 | | 5.00 | m | 5 | |
| 2 | 19하 | 중분대 | 중분대 균열 | 0.2 | 1.0 | | 1.00 | m | 1 | |
| 3 | 19하 | 방호벽 | 방호벽 균열 | 0.2 | 1.0 | | 2.00 | m | 2 | |
| 4 | 21하 | 방호벽 | 방호벽 균열 | 0.2 | 1.0 | | 1.00 | m | 1 | |
