상주영천고속도로 2024~2025년 시설물 안전점검 용역  
(2024년 하반기 정기안전점검)

# 외 관 조 사 망 도

도개교

2024.11

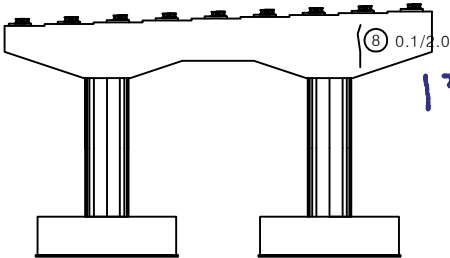
좌측면

| 번호 | 구분 | 부재 | 손상내용 | 손상현황 | | | | | | 비고 |
|---|---|---|---|---|---|---|---|---|---|---|
| 1 | 19하 | 교량받침 | 발침콘크리트 균열 | 0.1 | 0.3 | | 0.30 | m | 1 | |
| 2 | 19하 | 교량받침 | 발침콘크리트 균열 | 0.1 | 0.5 | | 0.50 | m | 1 | |
| 3 | 19하 | 교량받침 | 무수축물탈 균열 | 0.1 | 0.3 | | 0.30 | m | 1 | |
| 5 | 19하 | 교량받침 | 발침콘크리트 균열 | 0.1 | 0.5 | | 0.50 | m | 1 | |
| 6 | 19하 | 교량받침 | 무수축물탈 균열 | 0.1 | 0.3 | | 0.30 | m | 1 | |
| 8 | 19하 | 교각 | 균열(0.3mm미만) | 0.1 | 2.0 | | 2.00 | m | 1 | |
| 10 | 23하 | 교각 | 균열(0.3mm미만) | 0.2 | 1.0 | | 7.00 | m | 7 | |

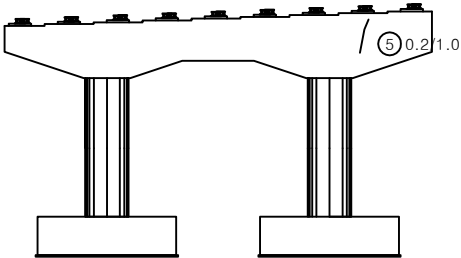
좌측면

| 번호 | 구분 | 부재 | 손상내용 | 손상현황 | | | | | | 비고 |
|---|---|---|---|---|---|---|---|---|---|---|
| 2 | 19하 | 교량받침 | plate 부식 | | | | 1.00 | EA | 1 | |
| 3 | 19하 | 교량받침 | 무수축물탈 균열 | 0.1 | 0.2 | | 0.60 | m | 3 | |
| 5 | 19하 | 교각 | 균열(0.3mm미만) | 0.2 | 1.0 | | 1.00 | m | 1 | |

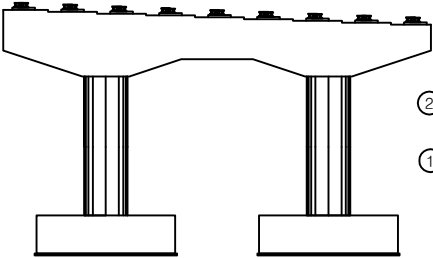
| 도면번호 | 51 |

| 번호 | 구분 | 부재 | 손상내용 | 손상현황 | | | | | | 비고 |
|---|---|---|---|---|---|---|---|---|---|---|
| 1 | 19하 | 교량받침 | 무수축물탈 균열 | 0.1 | 0.2 | | 1.00 | m | 5 | |
| 2 | 19하 | 교량받침 | 무수축물탈 균열 | 0.1 | 0.2 | | 0.60 | m | 3 | |
| 3 | 19하 | 교량받침 | 무수축물탈 균열 | 0.1 | 0.2 | | 0.60 | m | 3 | |
| 4 | 19하 | 교량받침 | 무수축물탈 균열 | 0.1 | 0.2 | | 0.40 | m | 2 | |
| 10 | 23하 | 교량받침 | 무수축물탈 균열 | 0.1 | 0.2 | | 0.40 | m | 2 | |

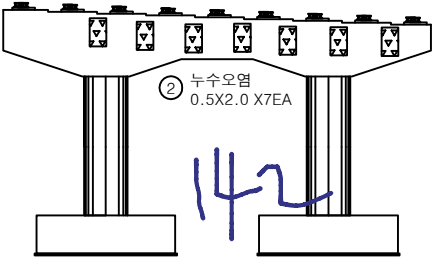
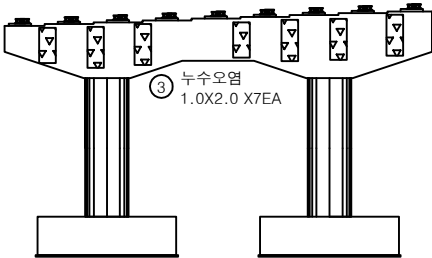
| 도면번호 | 52 |

| 번호 | 구분 | 부재 | 손상내용 | 손상현황 | | | | | | 비고 |
|---|---|---|---|---|---|---|---|---|---|---|
| 1 | 21하 | 교량받침 | plate 부식 | | | | 18.00 | EA | 18 | |
| 2 | 21하 | 교각 | 누수오염 | | 0.5 | 2.0 | 7.00 | m <sup>2</sup> | 7 | |
| 3 | 21하 | 교각 | 누수오염 | | 1.0 | 2.0 | 14.00 | m <sup>2</sup> | 7 | |
| 4 | 21하 | 교각 | 균열(0.3mm미만) | 0.2 | 1.0 | | 3.00 | m | 3 | |
