상주영천고속도로 2024~2025년 시설물 안전점검 용역  
(2024년 하반기 정기안전점검)

# 외 관 조 사 망 도

신계교

2024.11

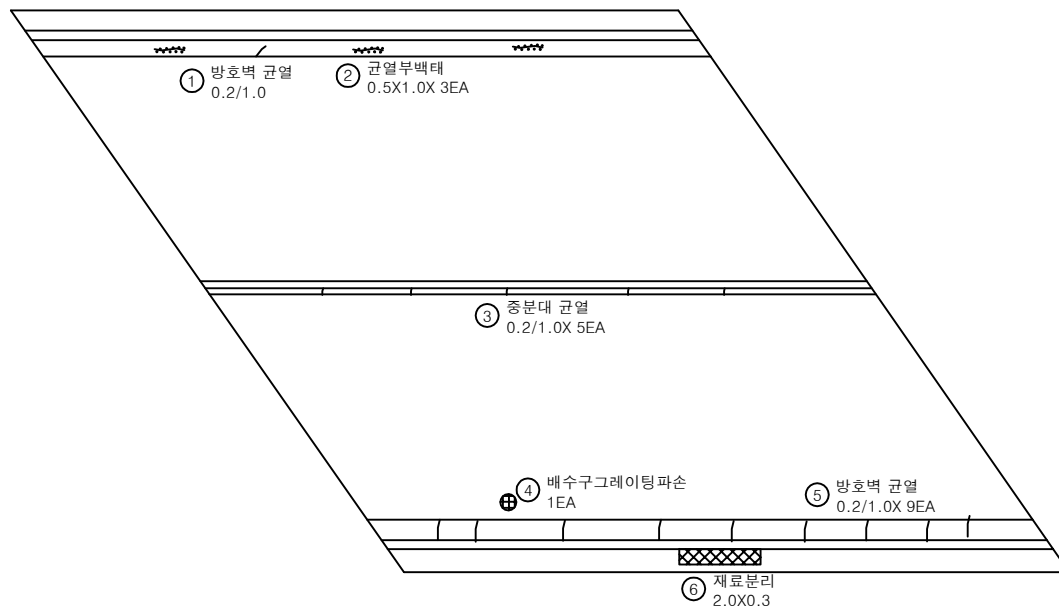
도면번호 03

| 번호 | 구분 | 부재 | 손상내용 | 손상현황 | | | | | | 비 고 |
|---|---|---|---|---|---|---|---|---|---|---|
| 1 | 19하 | 방호벽 | 균열부벽대 | | 0.3 | 1.0 | 0.30 | m | 1 | |
| 7 | 19하 | 방호벽 | 방호벽 균열 | 0.2 | 1.0 | | 7.00 | m | 7 | |
| 9 | 19하 | 신속이음 | 후타재 균열 | 0.2 | 0.5 | | 1.00 | m | 2 | 21상 보수 |
| 11 | 19하 | 신속이음 | 후타재 망상균열 | 0.2 | 0.8 | 0.2 | 0.16 | m | 1 | 21상 보수 |
| 13 | 21하 | 신속이음 | 후타재 균열 | 0.2 | 0.4 | | 0.80 | m | 2 | |
| 15 | 23하 | 교면포장 | 포장 균열 | | 20.0 | | 20.00 | m | 1 | |
| 16 | 23하 | 신속이음 | 후타재 균열 | 0.3 | 0.5 | | 1.00 | m | 2 | |

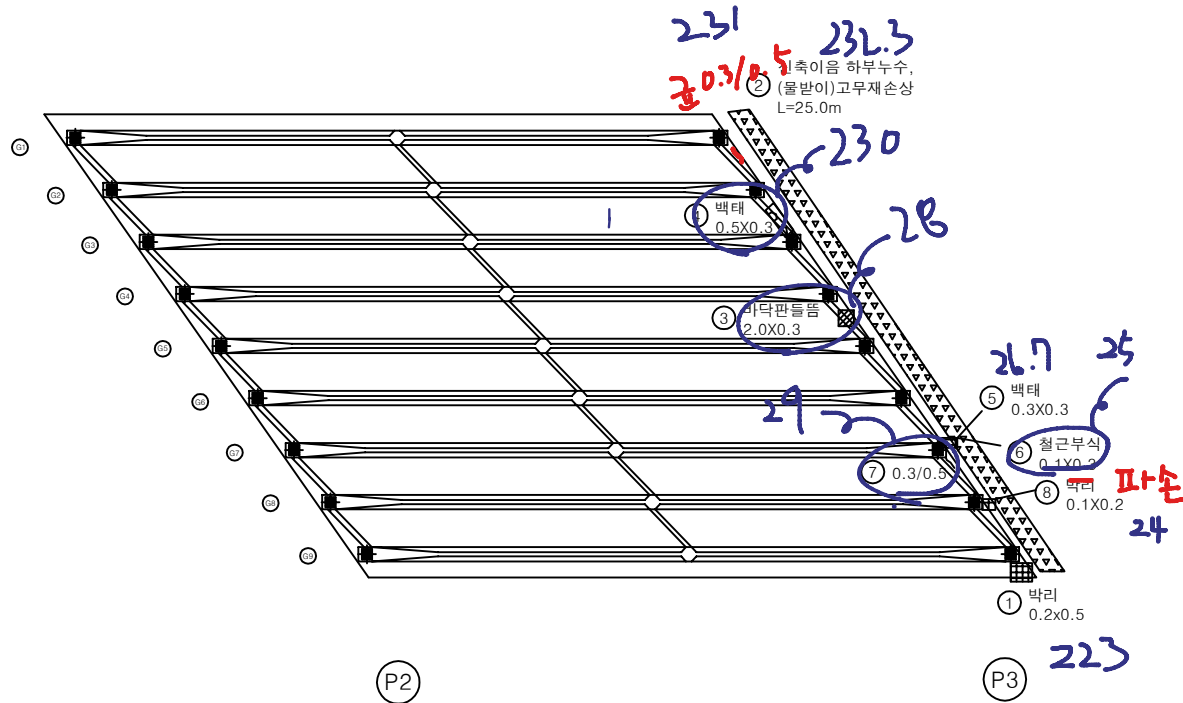
영천 방향

| 번호 | 구분 | 부재 | 손상내용 | 손상현황 | | | | | 비고 |
|---|---|---|---|---|---|---|---|---|---|
| 2 | 23하 | 바닥판 | 균열(0.3mm미만) | 0.2 | 0.5 | | 0.50 | m | 1 |
