상주영천고속도로 2024~2025년 시설물 안전점검 용역  
(2024년 하반기 정기안전점검)

# 외 관 조 사 망 도

산호교

2024.11

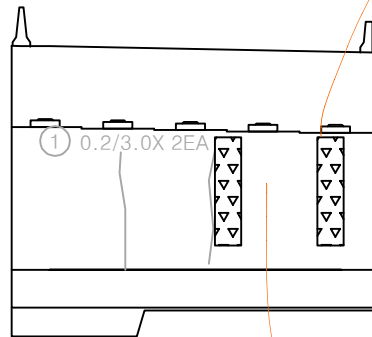
평면도

| 번호 | 구분 | 부재 | 손상내용 | 손상현황 | | | | | | 비고 |
|---|---|---|---|---|---|---|---|---|---|---|
| 1 | 19하 | 교대 | 균열(0.3mm미만) | 0.2 | 3.0 | | 6.00 | m | 2 | 22'상 보수 |
| 2 | 24상 | 교대 | 누수흔적 | | 0.5 | 5.0 | 5.00 | m <sup>2</sup> | 2 | |

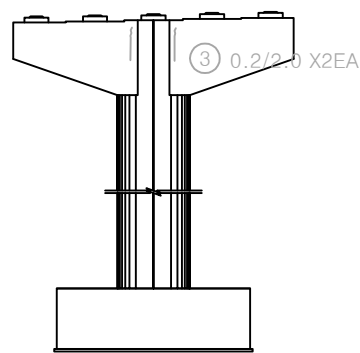
| 번호 | 구분 | 부재 | 손상내용 | 손상현황 | | | | | | 비고 |
|---|---|---|---|---|---|---|---|---|---|---|
| 1 | 19하 | 교량받침 | plate 부식 | | | | 2.00 | EA | 2 | |
| 2 | 21하 | 교각 | 균열(0.3mm미만) | 0.2 | 2.0 | | 4.00 | m | 2 | 22'상 보수 |
| 3 | 21하 | 교각 | 균열(0.3mm미만) | 0.2 | 2.0 | | 4.00 | m | 2 | 22'상 보수 |
| 4 | 21하 | 교량받침 | plate 부식 | | | | 8.00 | EA | 8 | |
| 5 | 23하 | 교각 | 균열(0.3mm미만) | 0.2 | 0.5 | | 0.50 | m | 1 | |

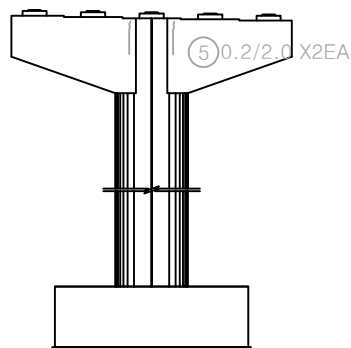
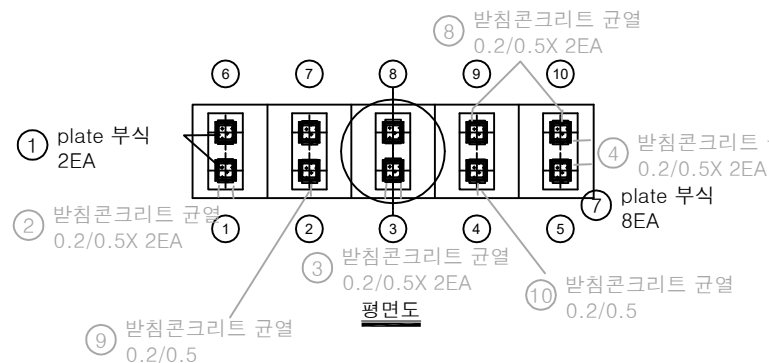
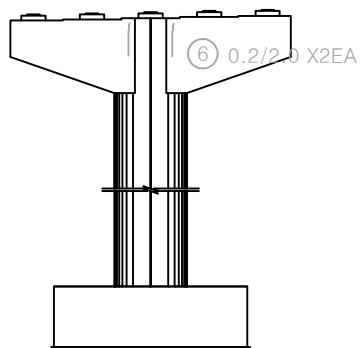
| 번호 | 구분 | 부재 | 손상내용 | 손상현황 | | | | | | 비고 |
|---|---|---|---|---|---|---|---|---|---|---|
| 1 | 19하 | 교량받침 | plate 부식 | | | | 2.00 | EA | 2 | |
| 2 | 19하 | 교량받침 | 받침콘크리트 균열 | 0.2 | 0.5 | | 1.00 | m | 2 | 23'하 보수 |
| 3 | 19하 | 교량받침 | 받침콘크리트 균열 | 0.2 | 0.5 | | 1.00 | m | 2 | 23'하 보수 |
| 4 | 19하 | 교량받침 | 받침콘크리트 균열 | 0.2 | 0.5 | | 1.00 | m | 2 | 23'하 보수 |
| 5 | 21하 | 교각 | 균열(0.3mm이만) | 0.2 | 2.0 | | 4.00 | m | 2 | 22'상 보수 |
| 6 | 21하 | 교각 | 균열(0.3mm이만) | 0.2 | 2.0 | | 4.00 | m | 2 | 22'상 보수 |
| 7 | 21하 | 교량받침 | plate 부식 | | | | 8.00 | EA | 8 | |
| 8 | 21하 | 교량받침 | 받침콘크리트 균열 | 0.2 | 0.5 | | 1.00 | m | 2 | 23'하 보수 |
| 9 | 21하 | 교량받침 | 받침콘크리트 균열 | 0.2 | 0.5 | | 0.50 | m | 1 | 23'하 보수 |
| 10 | 21하 | 교량받침 | 받침콘크리트 균열 | 0.2 | 0.5 | | 0.50 | m | 1 | 23'하 보수 |

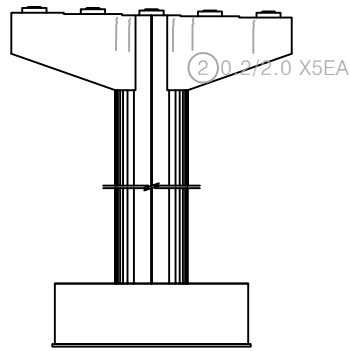
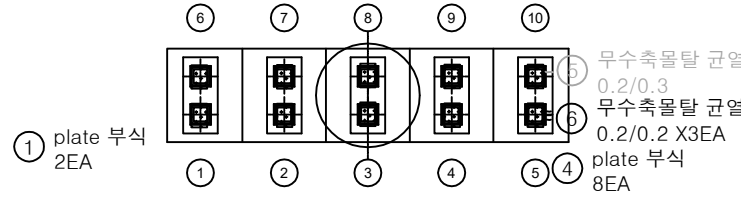
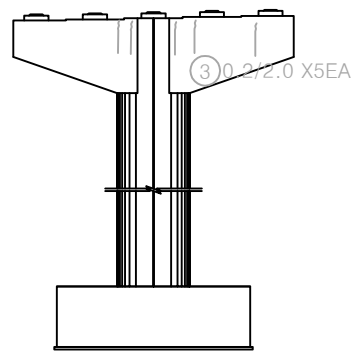
| 번호 | 구분 | 부재 | 손상내용 | 손상현황 | | | | | | 비고 |
|---|---|---|---|---|---|---|---|---|---|---|
| 1 | 19하 | 교량받침 | plate 부식 | | | | 2.00 | EA | 2 | |
| 2 | 21하 | 교각 | 균열(0.3mm미만) | 0.2 | 2.0 | | 10.00 | m | 5 | 22'상 보수 |
| 3 | 21하 | 교각 | 균열(0.3mm미만) | 0.2 | 2.0 | | 10.00 | m | 5 | 22'상 보수 |
| 4 | 21하 | 교량받침 | plate 부식 | | | | 8.00 | EA | 8 | |
| 5 | 21하 | 교량받침 | 무수축물탈 균열 | 0.2 | 0.3 | | 0.30 | m | 1 | 23'상 보수 |
| 6 | 23하 | 교량받침 | 무수축물탈 균열 | 0.2 | 0.2 | | 0.60 | m | 3 | |

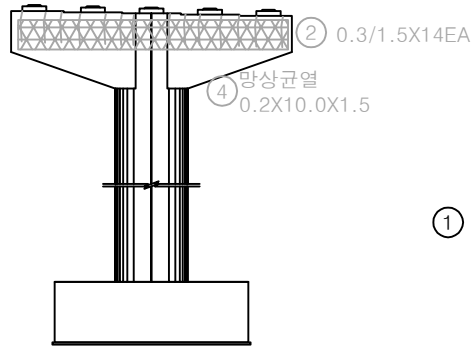
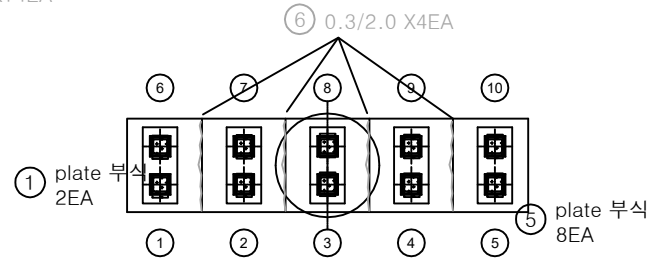
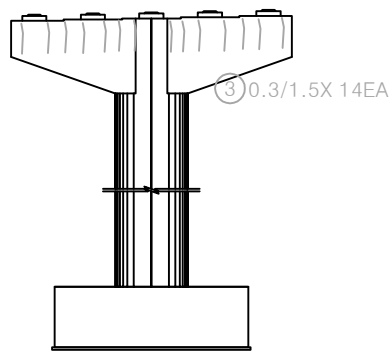
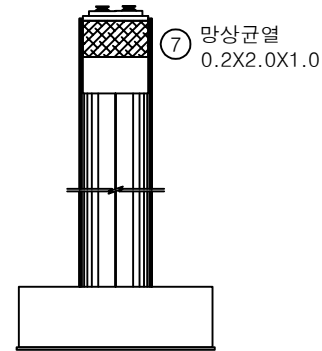
| 번호 | 구분 | 부재 | 손상내용 | 손상현황 | | | | | | 비고 |
|---|---|---|---|---|---|---|---|---|---|---|
| 1 | 19하 | 교량받침 | plate 부식 | | | | 2.00 | EA | 2 | |
| 2 | 19하 | 교각 | 균열(0.3mm이상) | 0.3 | 1.5 | | 21.00 | m | 14 | 21'영 보수 |
| 3 | 19하 | 교각 | 균열(0.3mm이상) | 0.3 | 1.5 | | 21.00 | m | 14 | 21'영 보수 |
| 4 | 21하 | 교각 | 망상균열 | 0.2 | 10.0 | 1.5 | 15.00 | m <sup>2</sup> | 1 | 22'영 보수 |
| 5 | 21하 | 교량받침 | plate 부식 | | | | 8.00 | EA | 8 | |
| 6 | 21하 | 교각 | 균열(0.3mm이상) | 0.3 | 2.0 | | 8.00 | m | 4 | 21'영 보수 |
| 7 | 23하 | 교각 | 망상균열 | 0.2 | 2.0 | 1.0 | 2.00 | m <sup>2</sup> | 1 | |

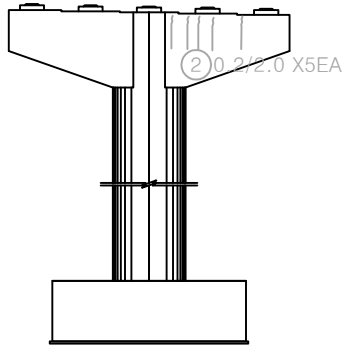
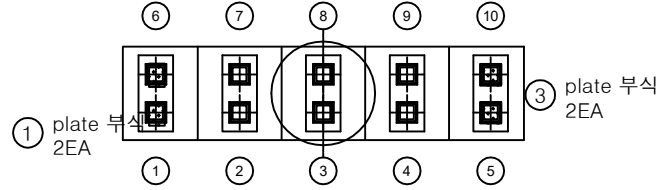
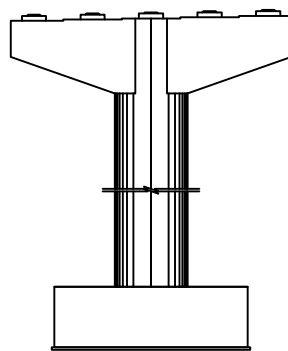
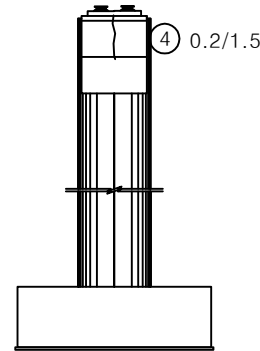
| 번호 | 구분 | 부재 | 손상내용 | 손상현황 | | | | | | 비고 |
|---|---|---|---|---|---|---|---|---|---|---|
| 1 | 19하 | 교량받침 | plate 부식 | | | | 2.00 | EA | 2 | |
| 2 | 21하 | 교각 | 균열(0.3mm미만) | 0.2 | 2.0 | | 10.00 | m | 5 | 22'상 보수 |
| 3 | 23하 | 교량받침 | plate 부식 | | | | 2.00 | EA | 2 | |
| 4 | 23하 | 교각 | 균열(0.3mm미만) | 0.2 | 1.5 | | 1.50 | m | 1 | |

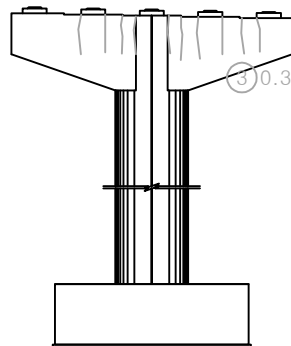
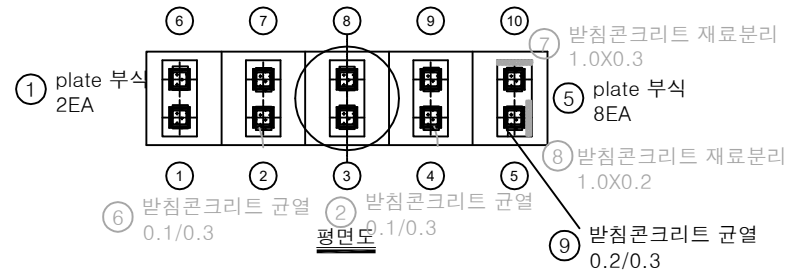
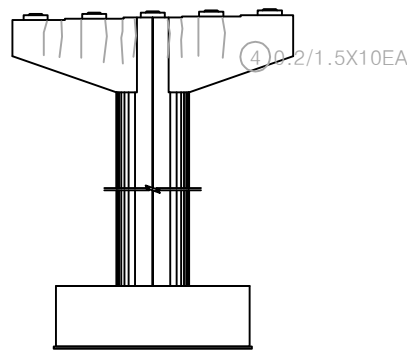
| 번호 | 구분 | 부재 | 손상내용 | 손상현황 | | | | | | 비고 |
|---|---|---|---|---|---|---|---|---|---|---|
| 1 | 19하 | 교량받침 | plate 부식 | | | | 2.00 | EA | 2 | |
| 2 | 19하 | 교량받침 | 받침콘크리트 균열 | 0.1 | 0.3 | | 0.30 | m | 1 | 23'하 보수 |
| 3 | 19하 | 교각 | 균열(0.3mm이상) | 0.3 | 1.5 | | 15.00 | m | 10 | 21'하 보수 |
| 4 | 19하 | 교각 | 균열(0.3mm미만) | 0.2 | 1.5 | | 15.00 | m | 10 | 22'상 보수 |
