상주영천고속도로 2024~2025년 시설물 안전점검 용역  
(2024년 하반기 정기안전점검)

# 외 관 조 사 망 도

산호교

2024.11

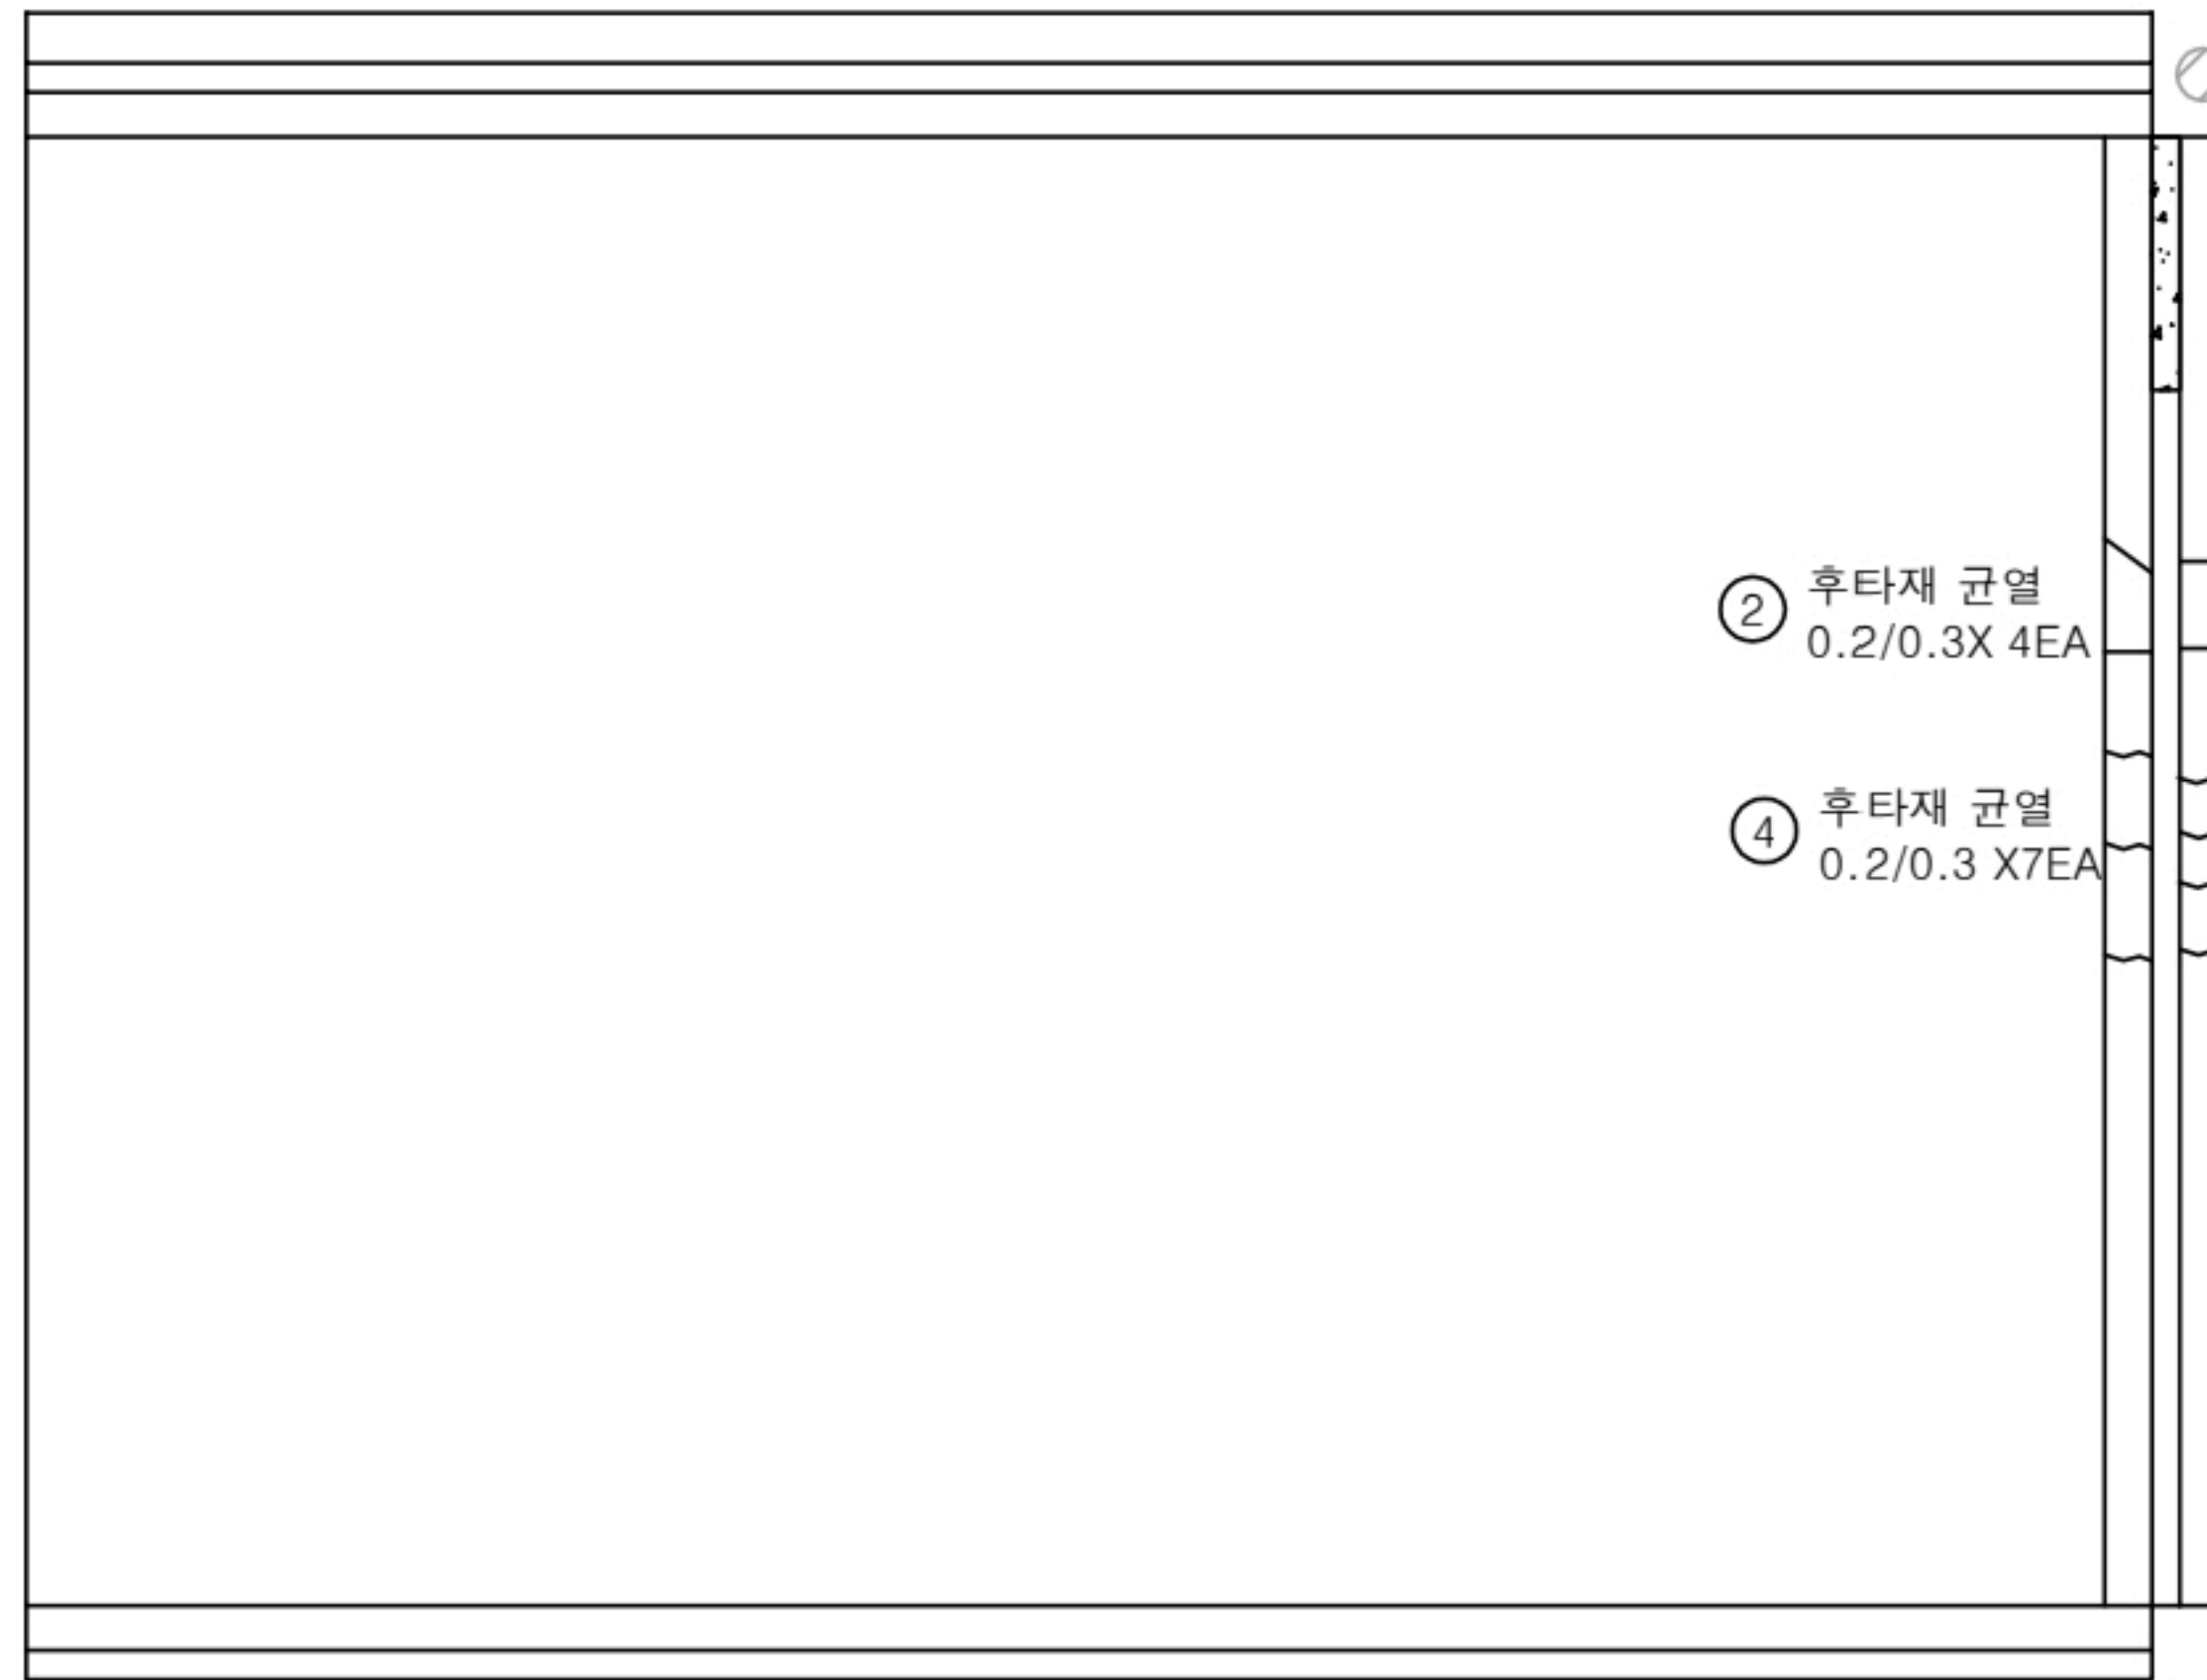
(P2)

| 번호 | 구분 | 부재 | 손상내용 | 손상현황 | | | | | | 비고 |
|---|---|---|---|---|---|---|---|---|---|---|
| 2 | 19하 | 신축이음 | 후타재 균열 | 0.2 | 0.3 | | 1.20 | m | 4 | |
| 4 | 23하 | 신축이음 | 후타재 균열 | 0.2 | 0.3 | | 2.10 | m | 7 | |

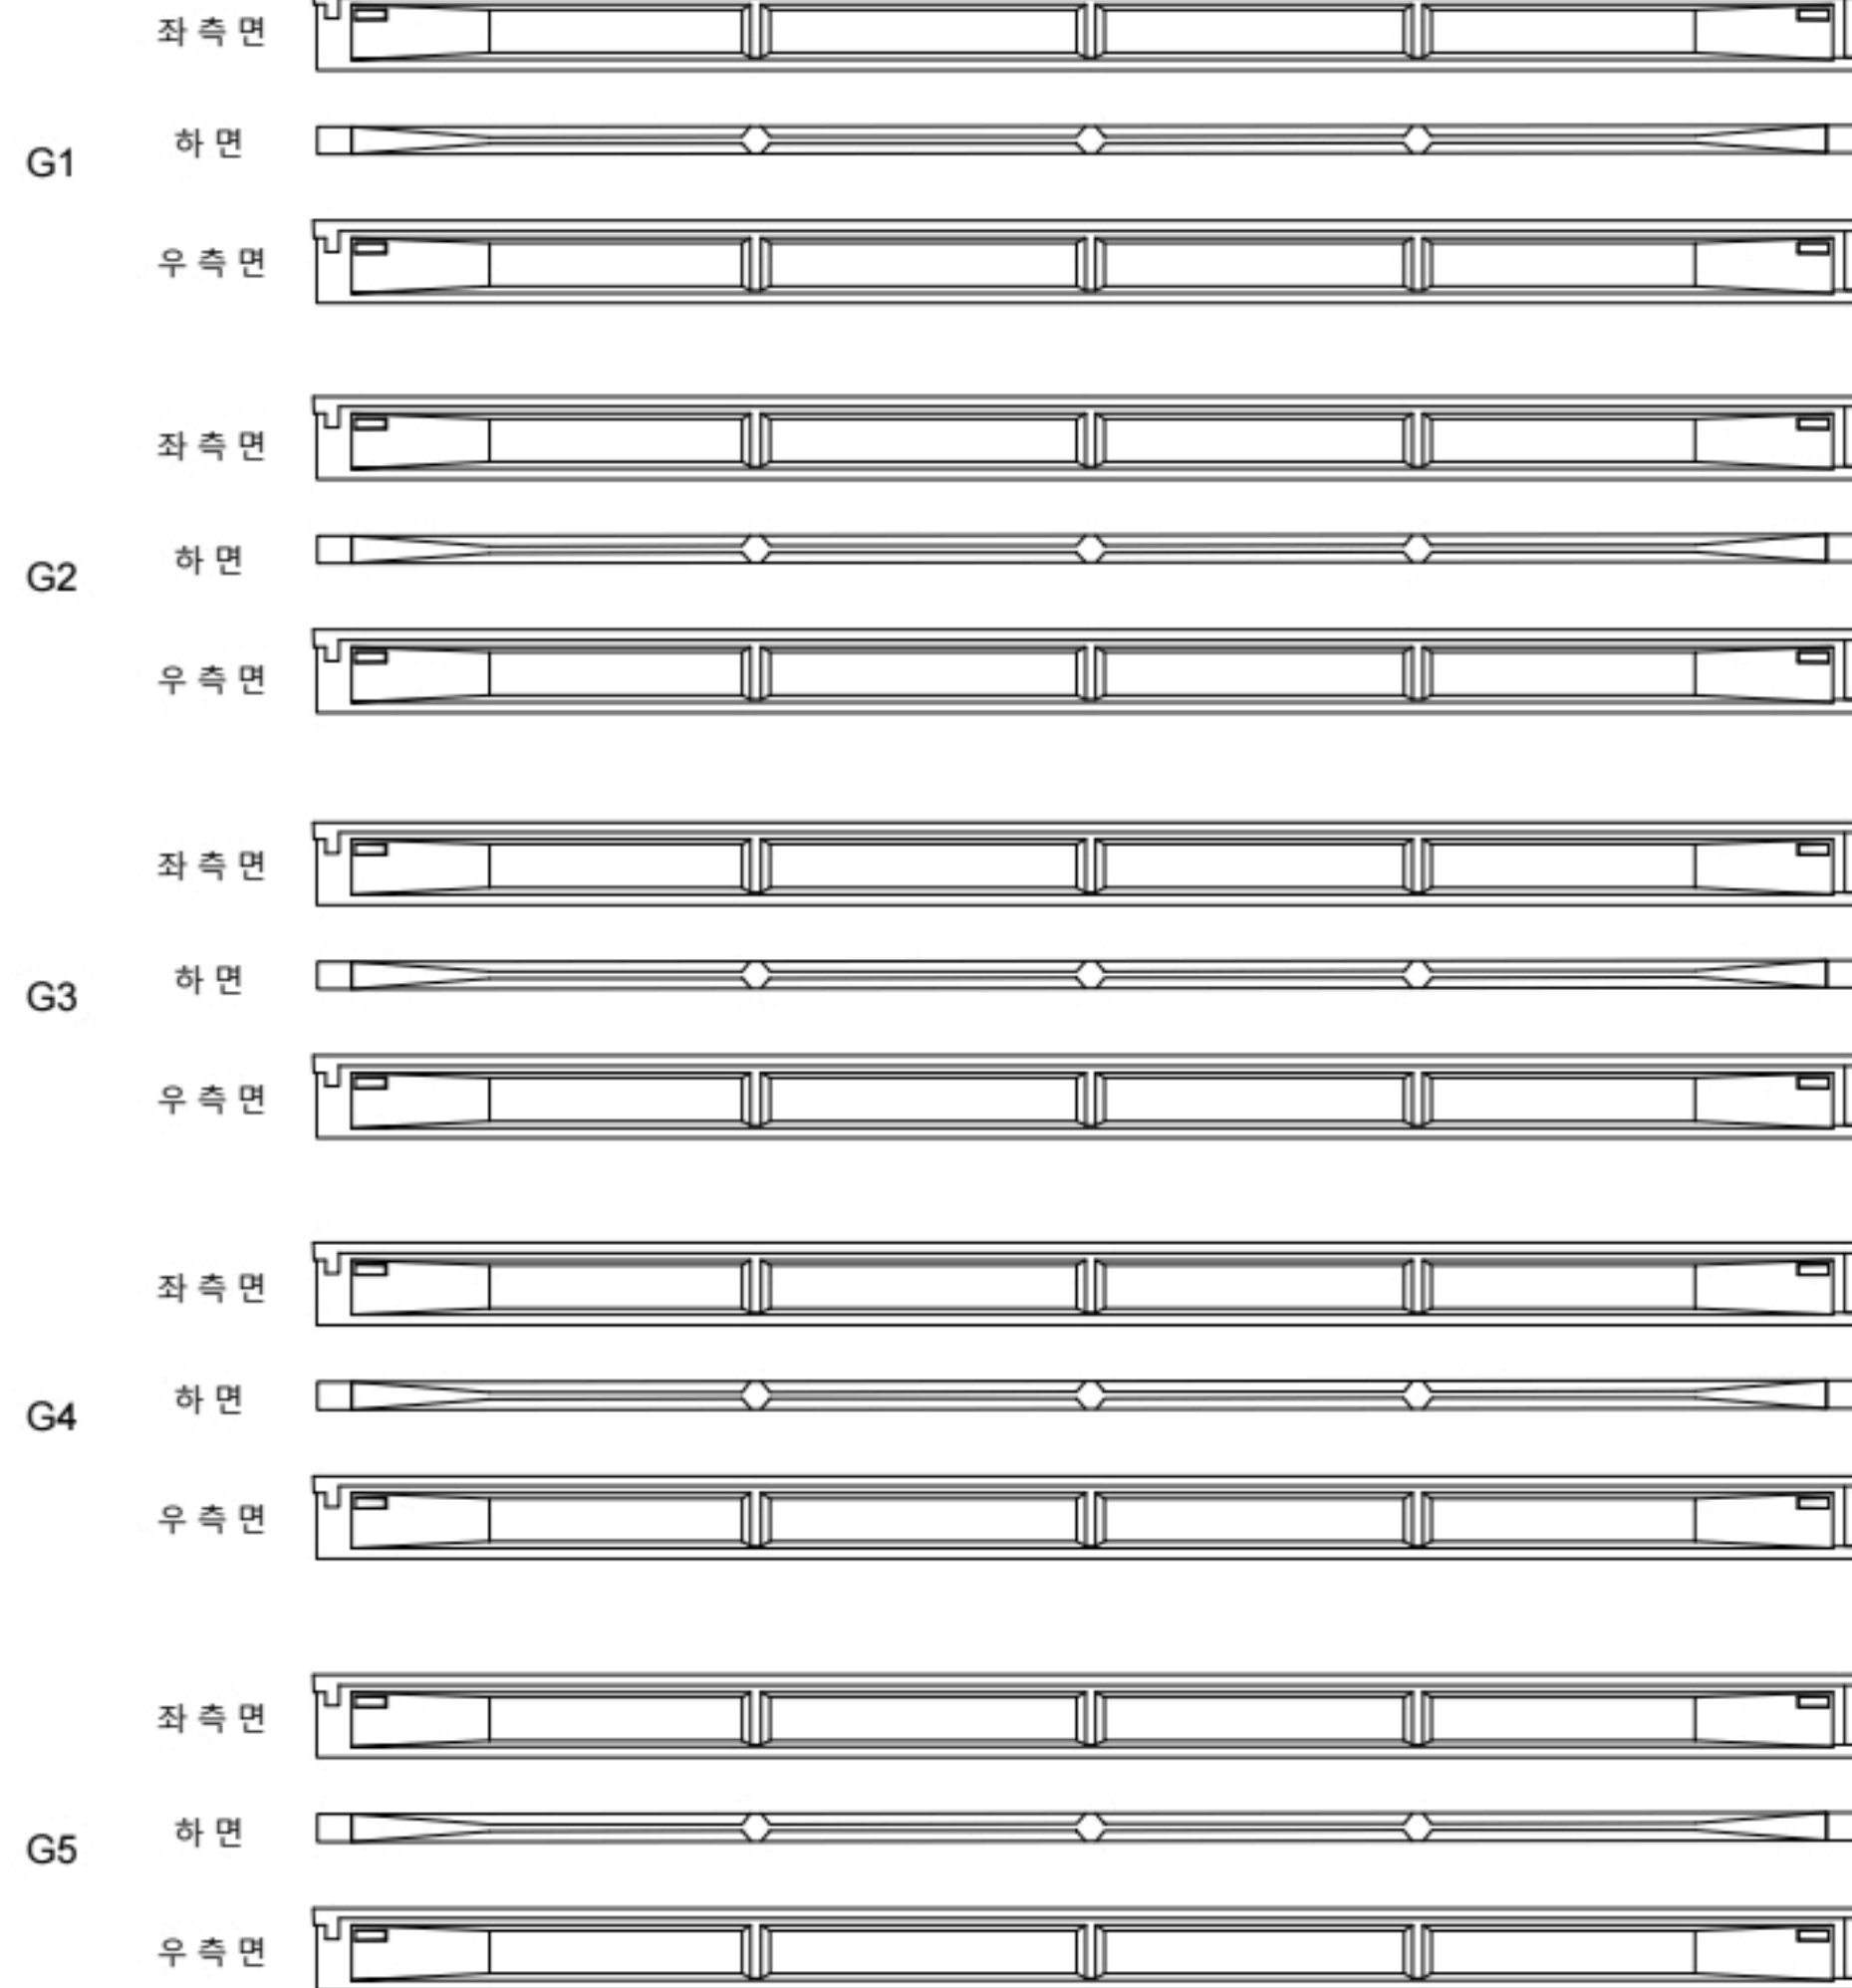
ID : 산호교(상주방향) 거더 S1 (G1~G5)

| 번호 | 구분 | 부재 | 손상내용 | 손상현황 | | | | | | 비고 |
|---|---|---|---|---|---|---|---|---|---|---|
| 1 | 21하 | 거더 | 균열부백태 | | 0.1 | 0.5 | 0.05 | m <sup>2</sup> | 1 | |

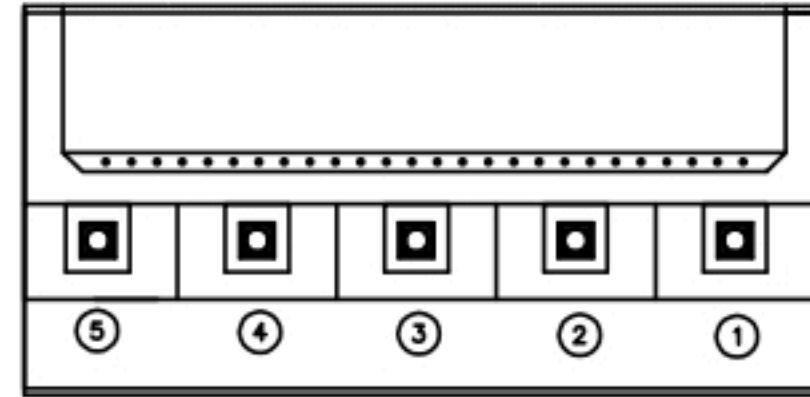
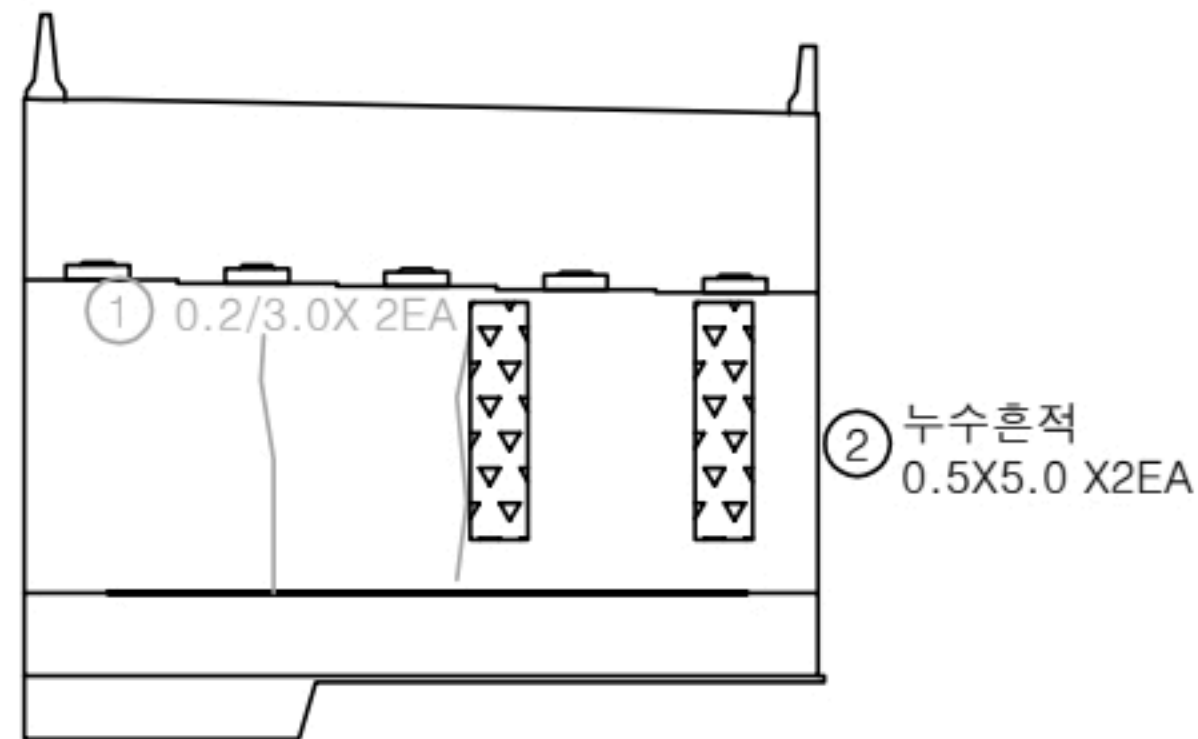
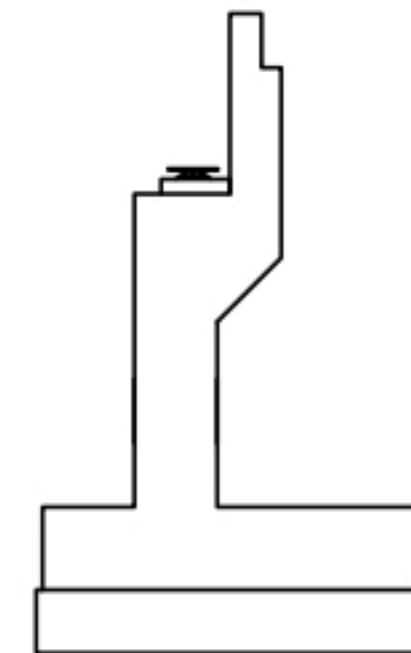
| 번호 | 구분 | 부재 | 손상내용 | 손상현황 | | | | | | 비고 |
|---|---|---|---|---|---|---|---|---|---|---|
| 1 | 19하 | 교대 | 균열(0.3mm미만) | 0.2 | 3.0 | | 6.00 | m | 2 | 22상 보수 |
| 2 | 24상 | 교대 | 누수흔적 | | 0.5 | 5.0 | 5.00 | m <sup>2</sup> | 2 | |

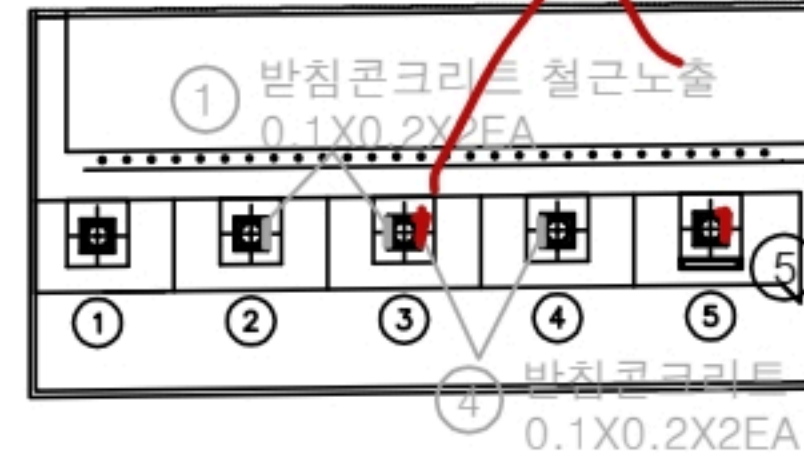
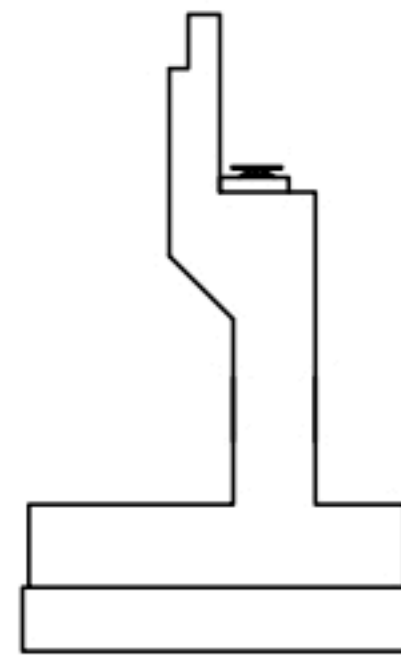
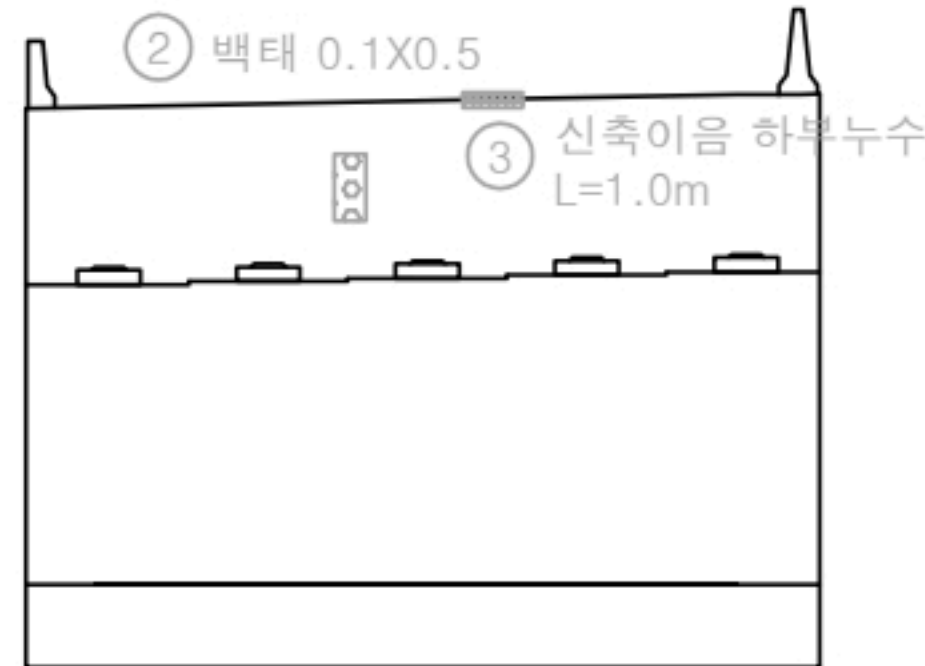
| 번호 | 구분 | 부재 | 손상내용 | 손상현황 | | | | | 비고 |
|---|---|---|---|---|---|---|---|---|---|
| 3 | 20하 | 신축이음 | 신축이음 하부누수 | | 1.0 | | 1.00 | m | 1 |
| 5 | 23하 | 교량받침 | 받침콘크리트 철근노출(부식) | | 0.1 | 0.1 | 0.03 | m <sup>2</sup> | 3 |

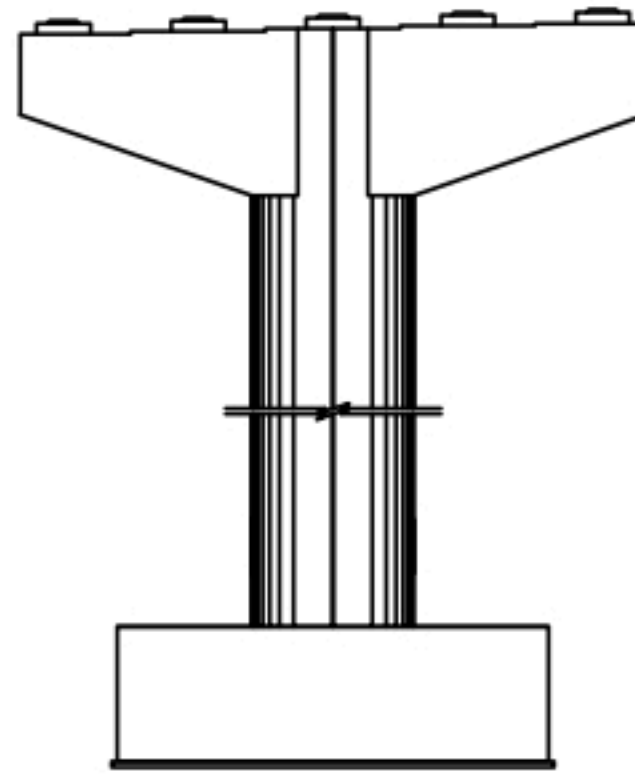
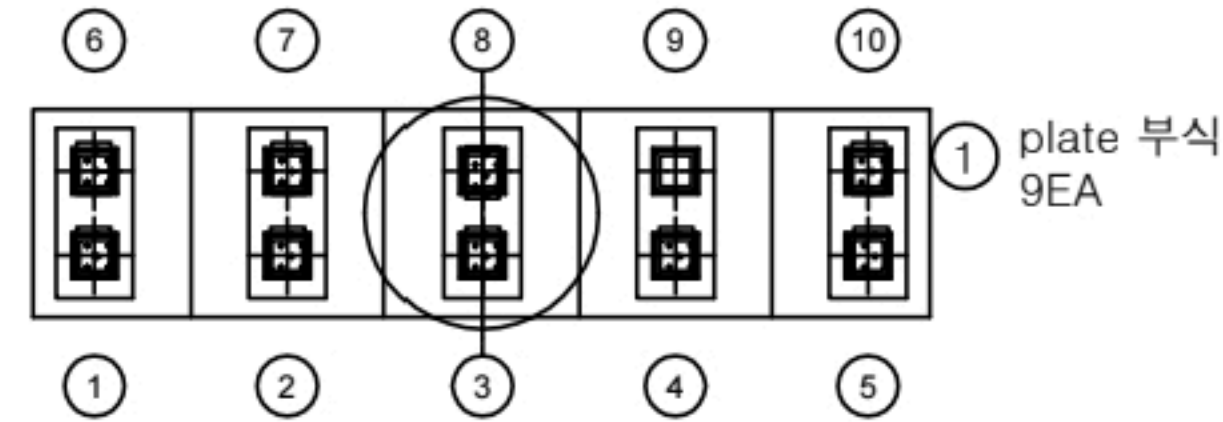
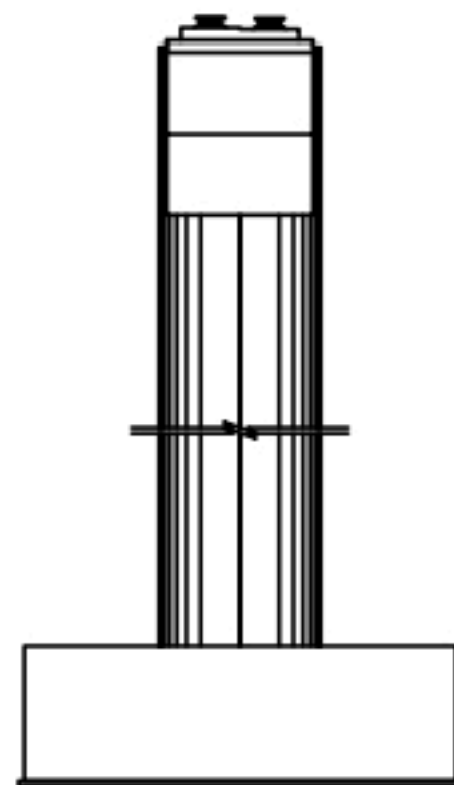
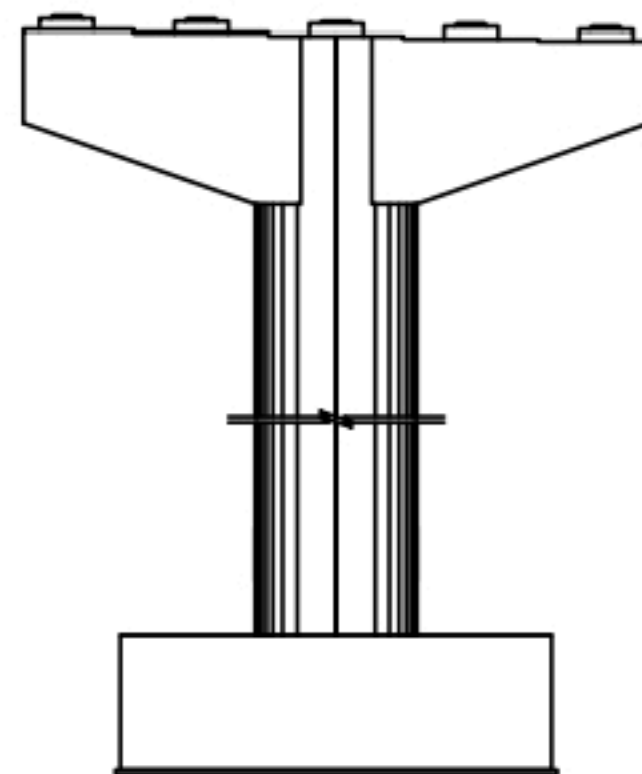
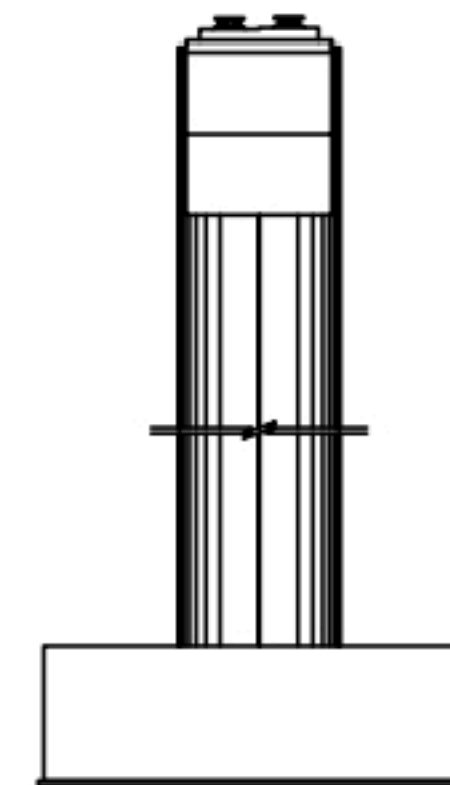
| 번호 | 구분 | 부재 | 손상내용 | 손상현황 | | | | | | 비 고 |
|---|---|---|---|---|---|---|---|---|---|---|
| 1 | 19하 | 교량받침 | plate 부식 | | | | 9.00 | EA | 9 | |

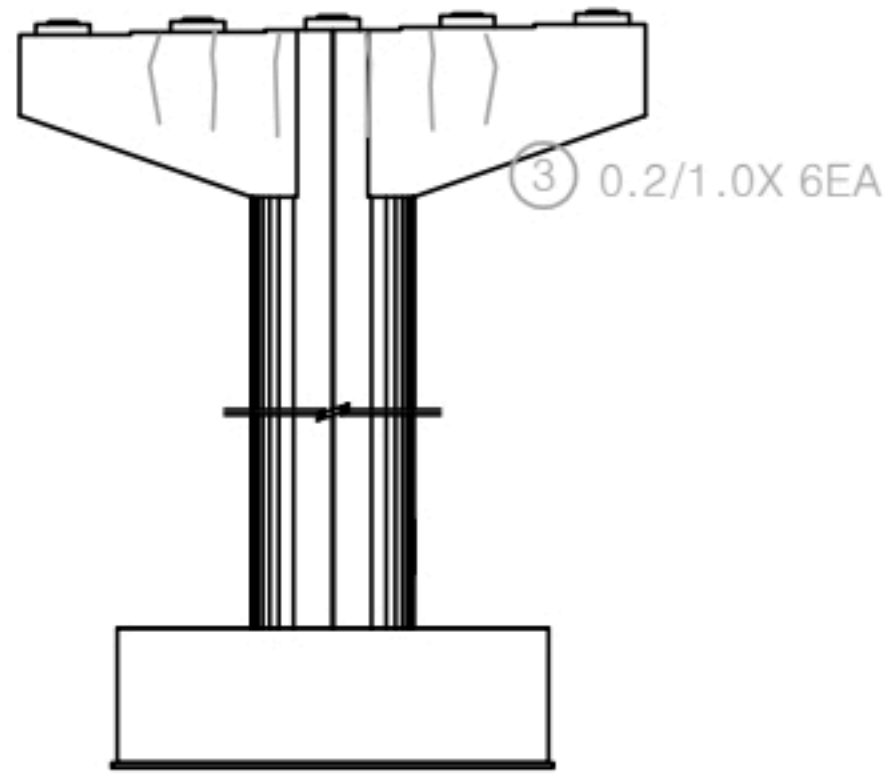
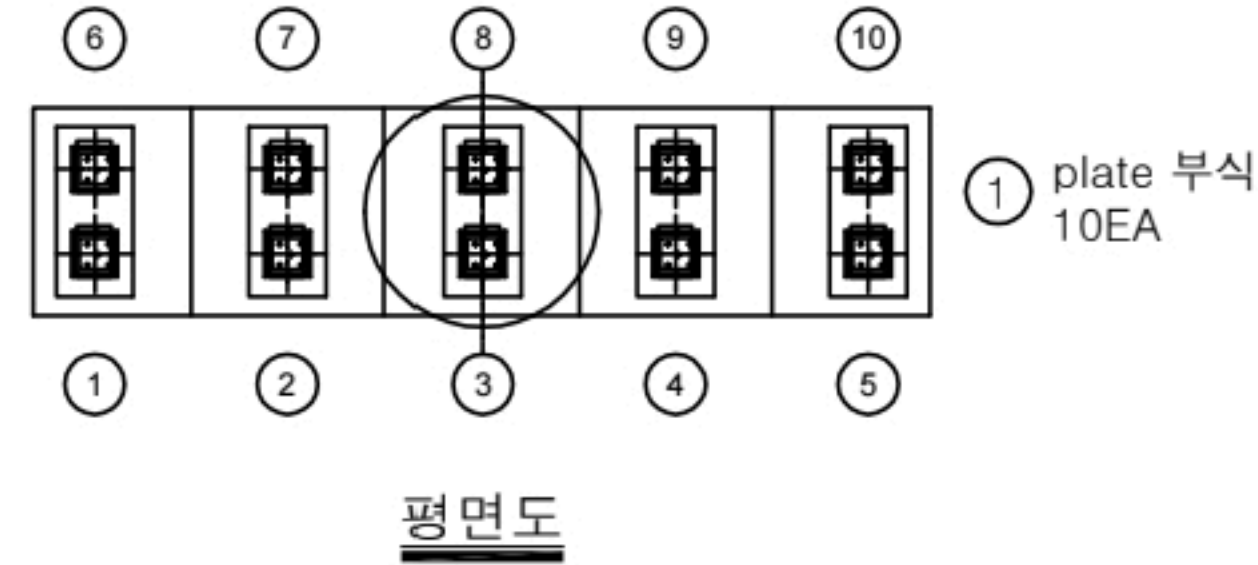
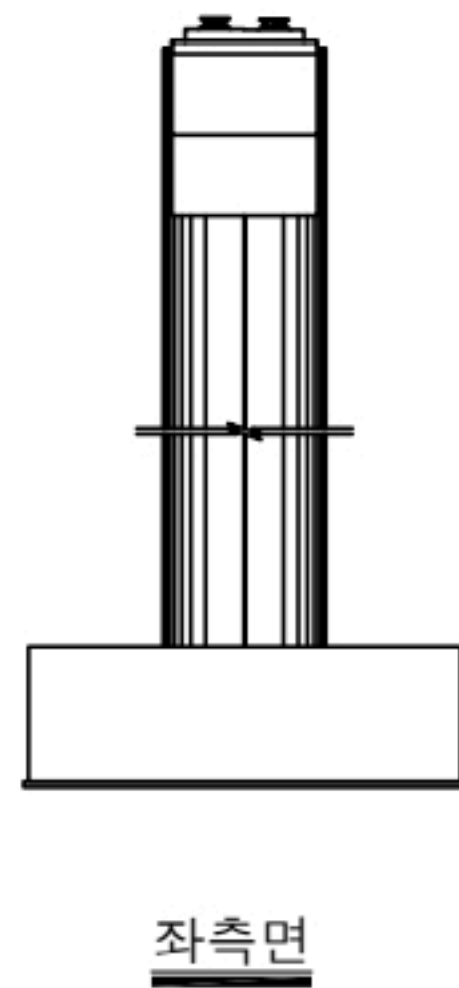
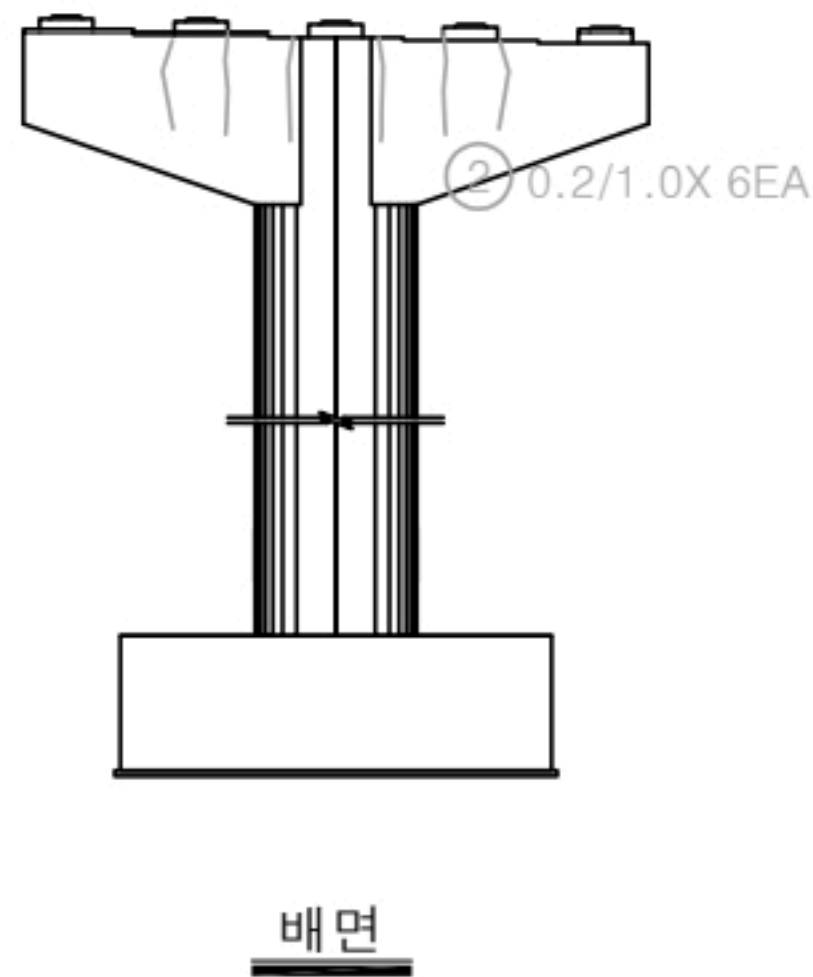
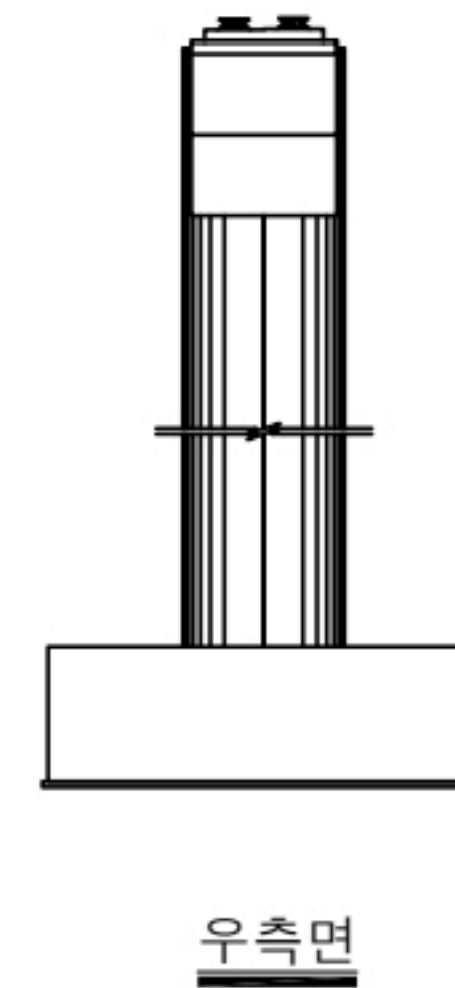
| 번호 | 구분 | 부재 | 손상내용 | 손상현황 | | | | | | 비 고 |
|---|---|---|---|---|---|---|---|---|---|---|
| 1 | 19하 | 교량받침 | plate 부식 | | | | 10.00 | EA | 10 | |
| 2 | 19하 | 교각 | 균열(0.3mm미만) | 0.2 | 1.0 | | 6.00 | m | 6 | 22상 보수 |
| 3 | 19하 | 교각 | 균열(0.3mm미만) | 0.2 | 1.0 | | 6.00 | m | 6 | 22상 보수 |

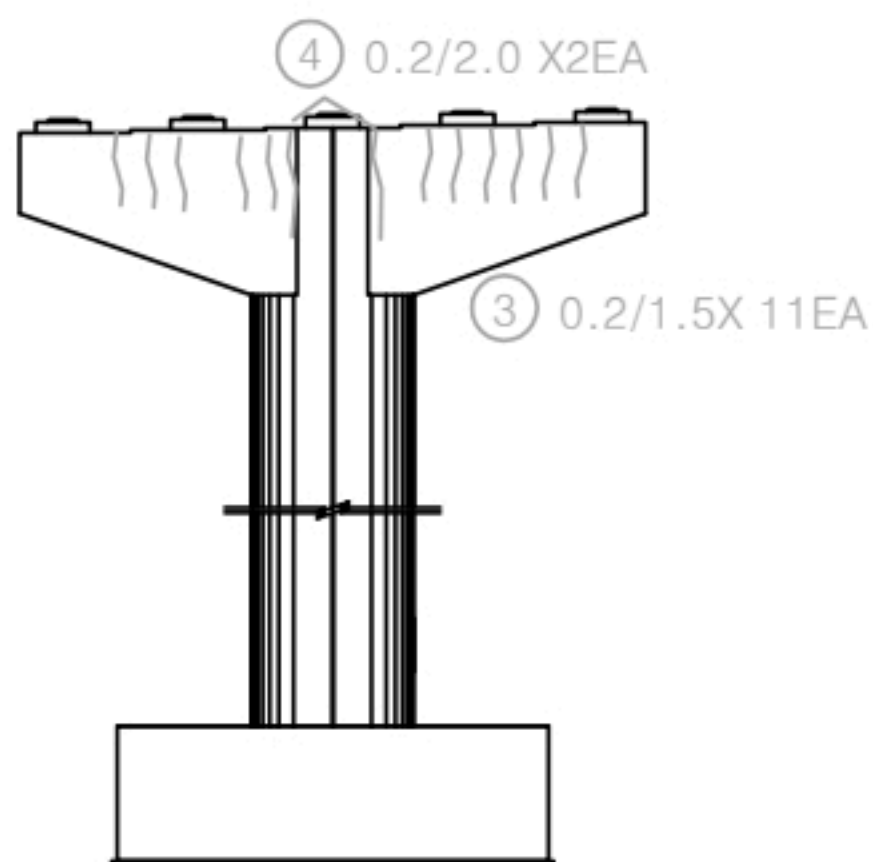
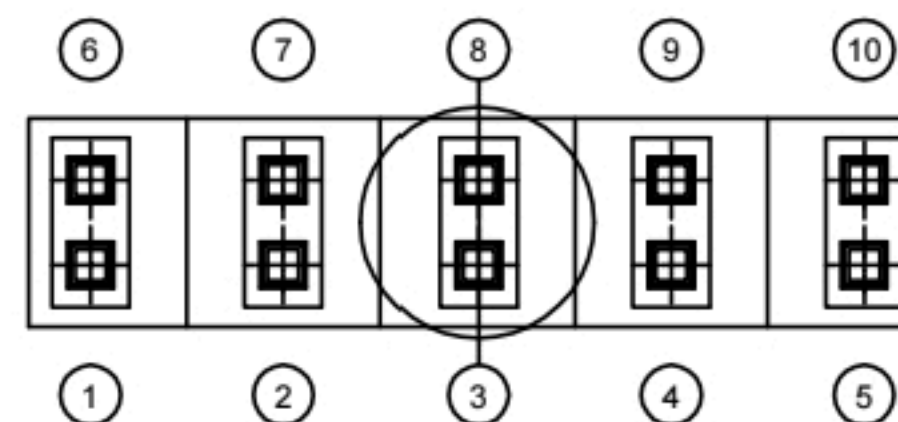
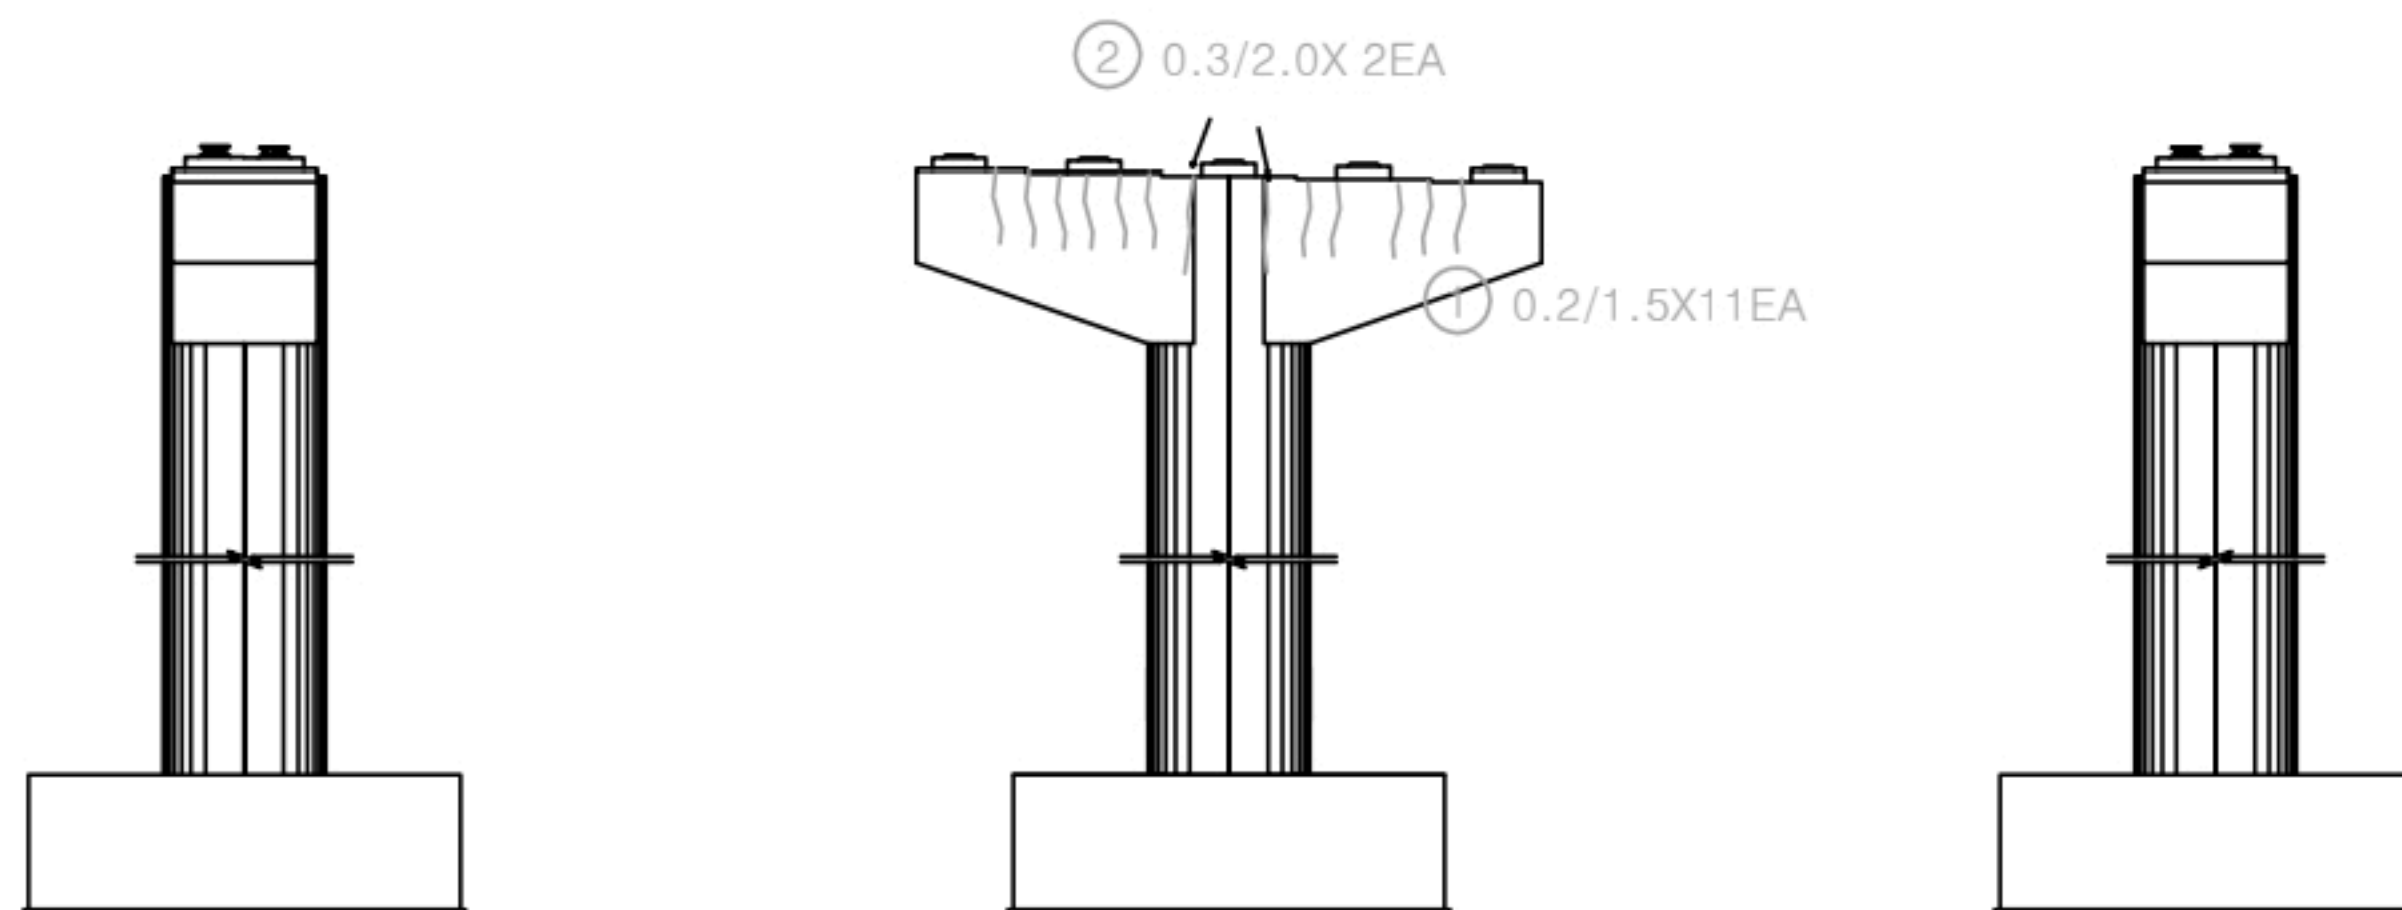
| 번호 | 구분 | 부재 | 손상내용 | 손상현황 | | | | | | 비고 |
|---|---|---|---|---|---|---|---|---|---|---|
| 1 | 19하 | 교각 | 균열(0.3mm미만) | 0.2 | 1.5 | | 16.50 | m | 11 | 22'상 보수 |
| 2 | 19하 | 교각 | 균열(0.3mm이상) | 0.3 | 2.0 | | 4.00 | m | 2 | 21'하 보수 |
| 3 | 19하 | 교각 | 균열(0.3mm미만) | 0.2 | 1.5 | | 16.50 | m | 11 | 22'상 보수 |
| 4 | 21하 | 교각 | 균열(0.3mm미만) | 0.2 | 2.0 | | 4.00 | m | 2 | 22'상 보수 |

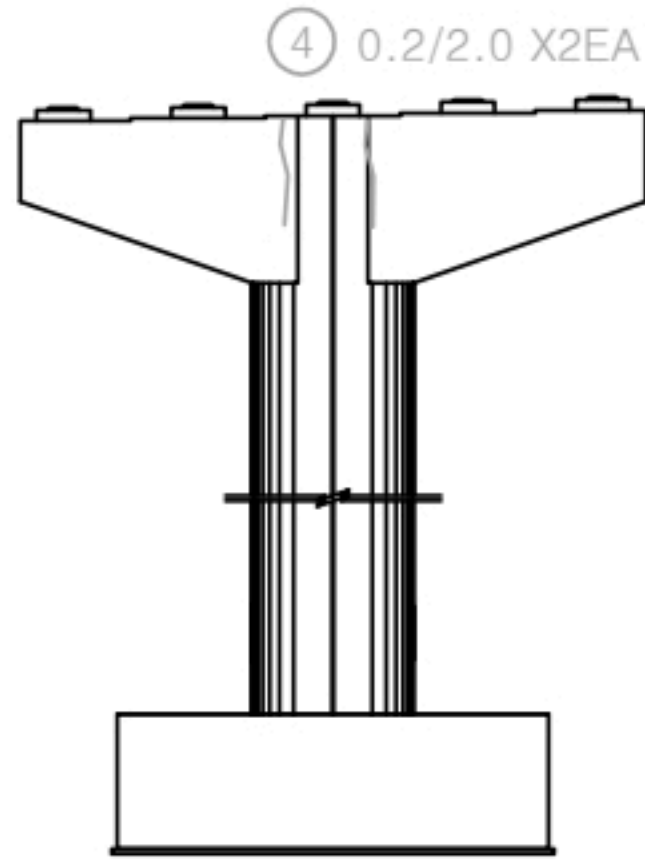
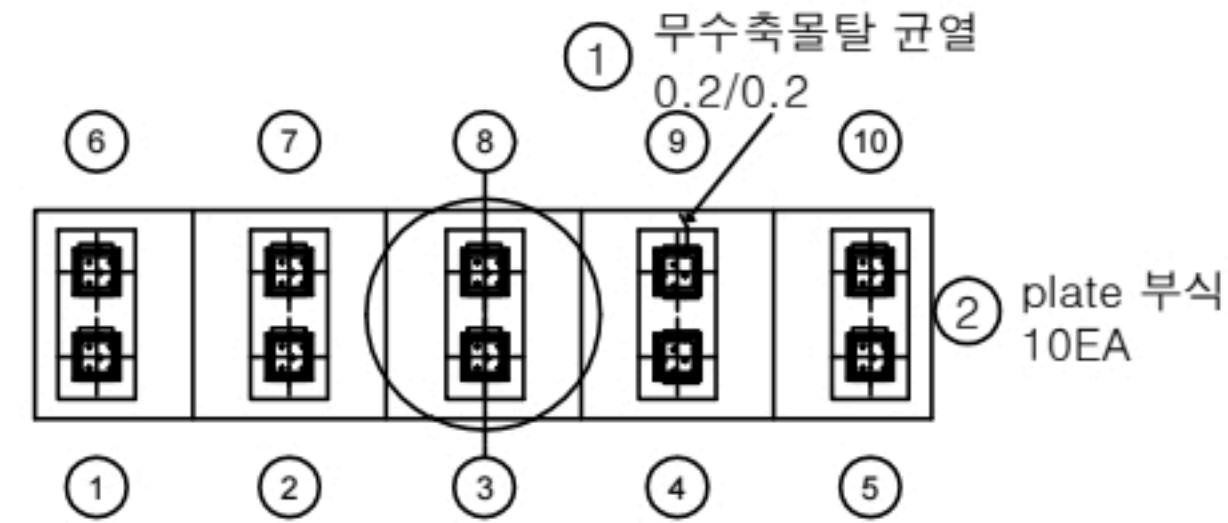
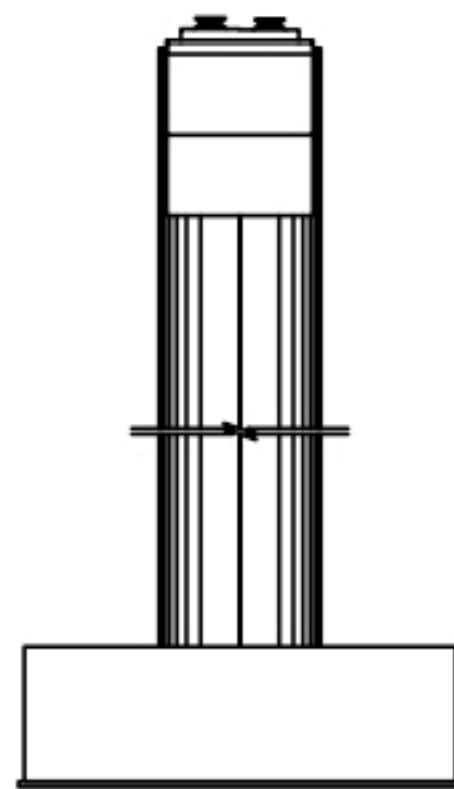
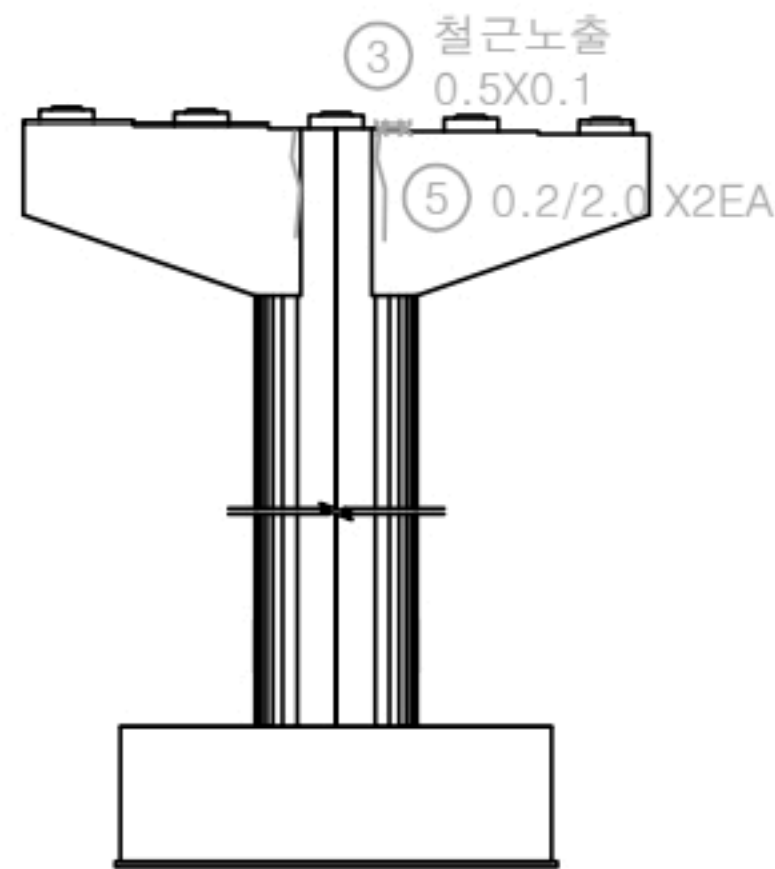
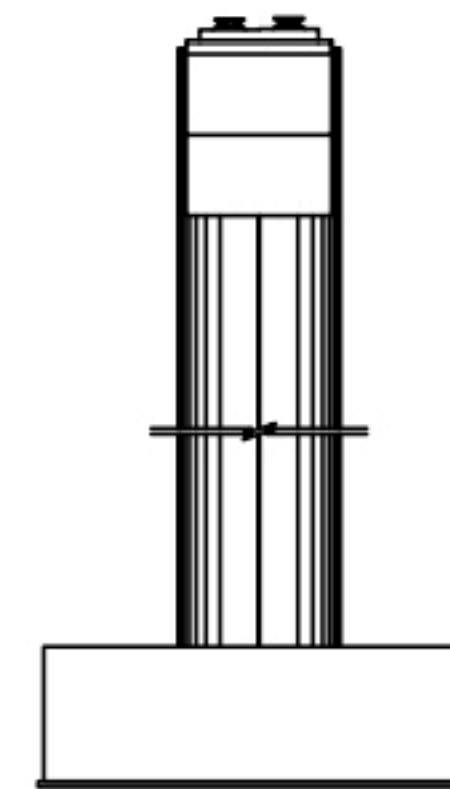
| 번호 | 구분 | 부재 | 손상내용 | 손상현황 | | | | | | 비고 |
|---|---|---|---|---|---|---|---|---|---|---|
| 1 | 19하 | 교량받침 | 무수축물탈 균열 | 0.2 | 0.2 | | 0.20 | m | 1 | 23'하 보수 |
| 2 | 19하 | 교량받침 | plate 부식 | | | | 10.00 | EA | 10 | |
| 4 | 21하 | 교각 | 균열(0.3mm미만) | 0.2 | 2.0 | | 4.00 | m | 2 | 22'상 보수 |
| 5 | 21하 | 교각 | 균열(0.3mm미만) | 0.2 | 2.0 | | 4.00 | m | 2 | 22'상 보수 |
