상주영천고속도로 2024~2025년 시설물 안전점검 용역  
(2024년 하반기 정기안전점검)

# 외 관 조 사 망 도

산호교

2024.11

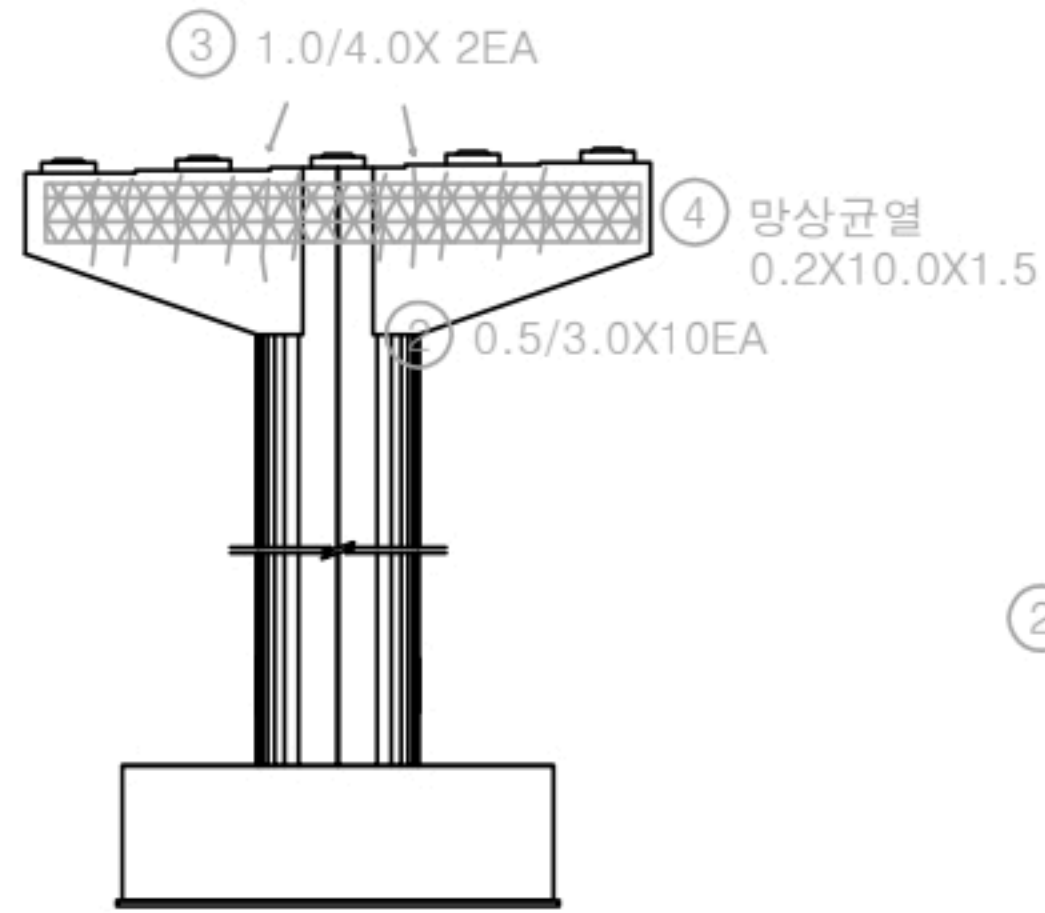
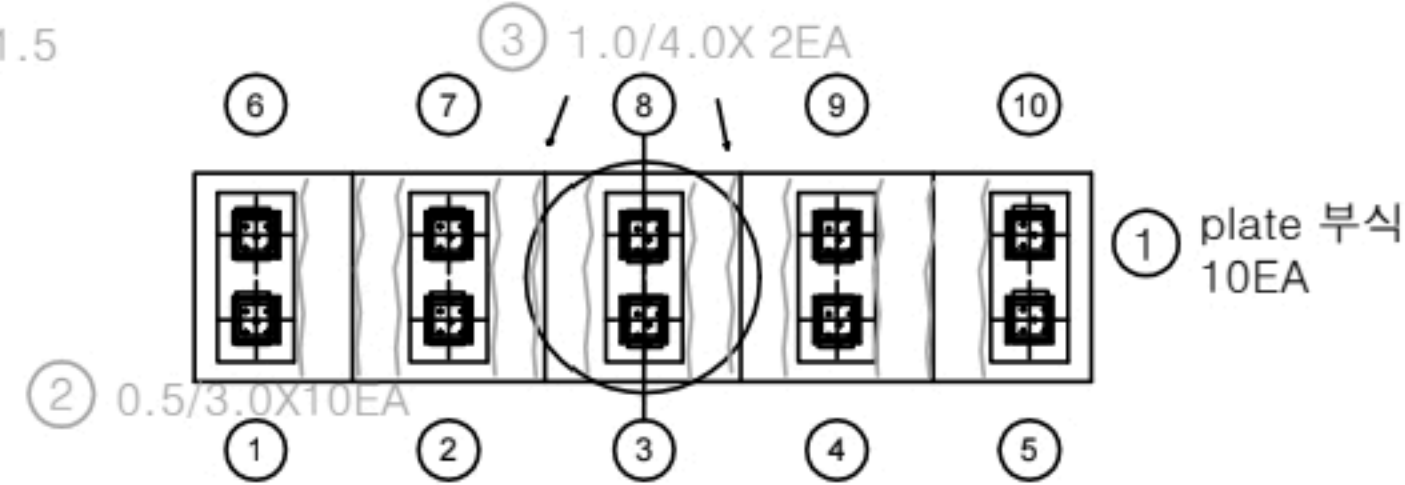
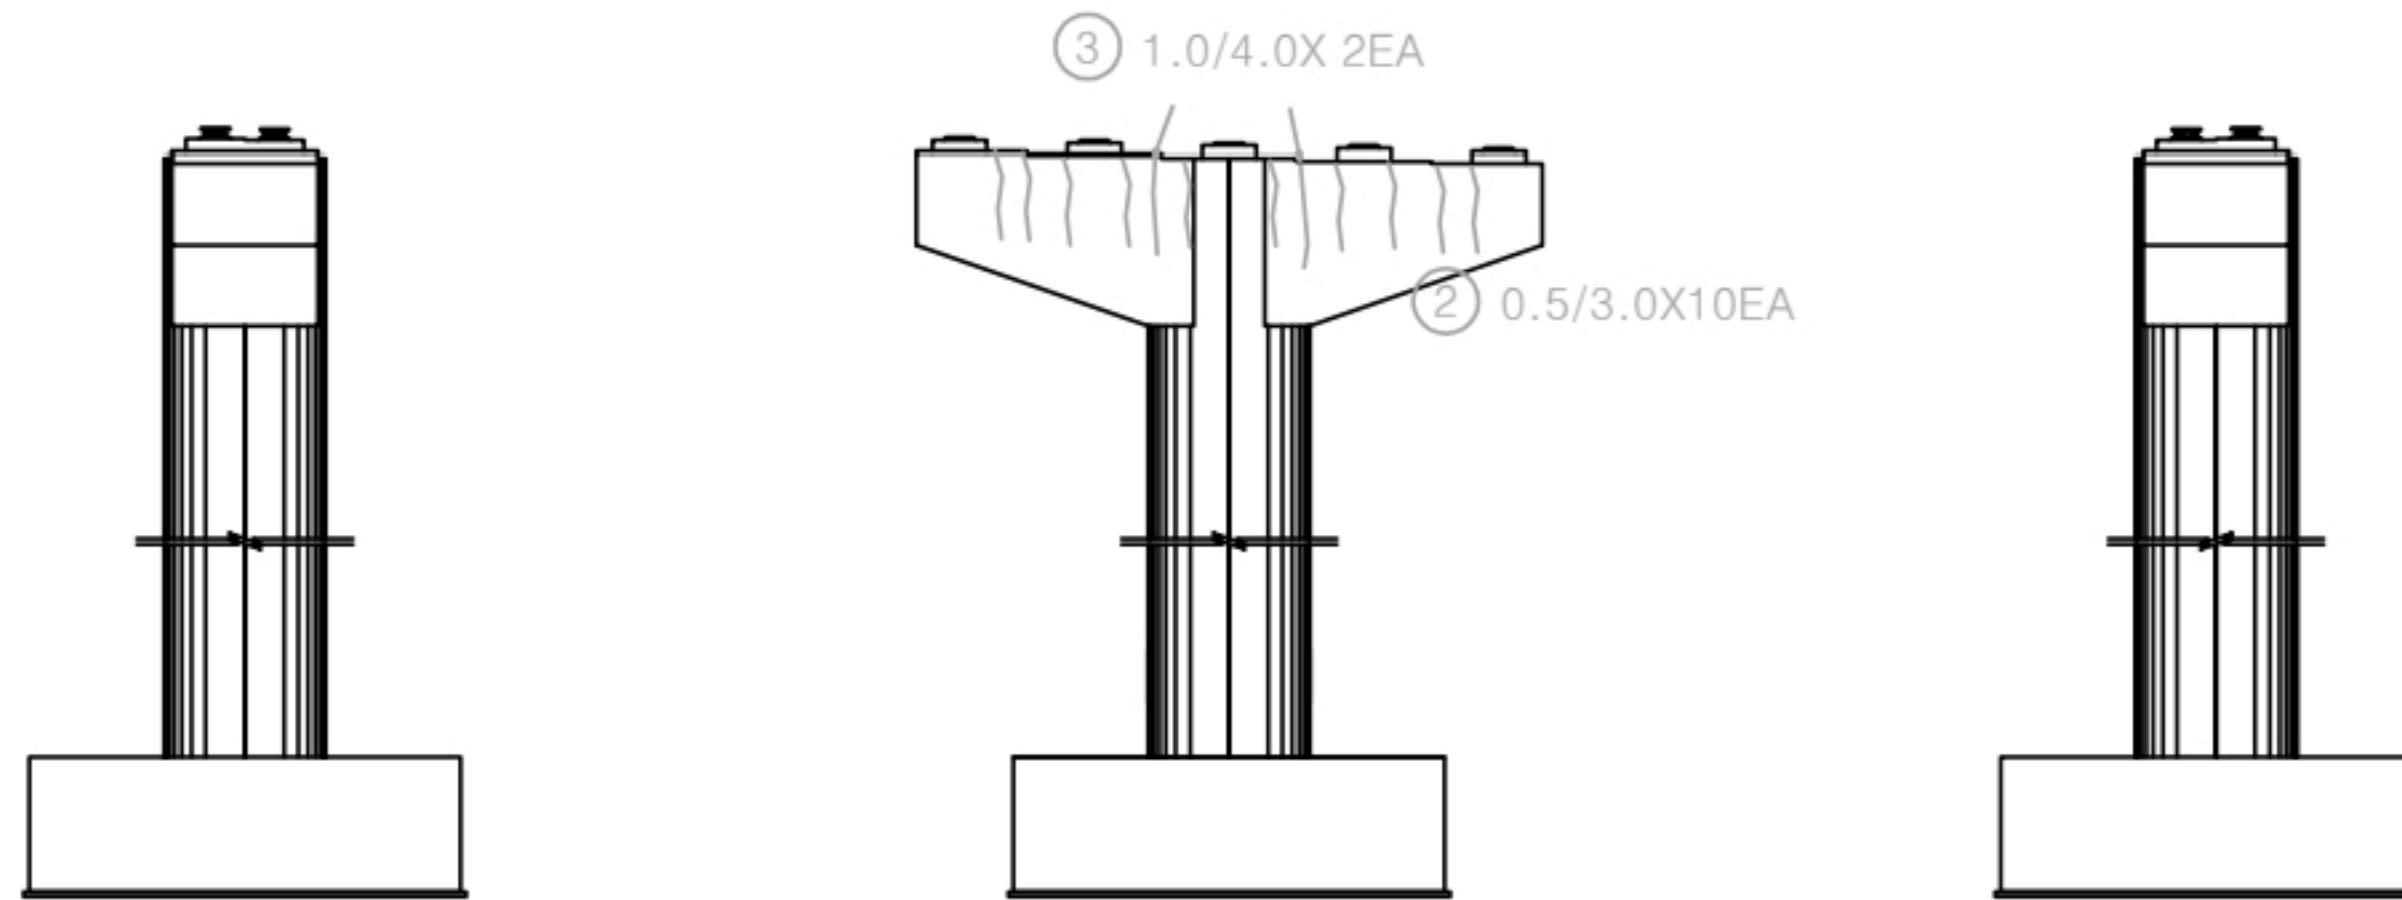
| 번호 | 구분 | 부재 | 손상내용 | 손상현황 | | | | | | 비 고 |
|---|---|---|---|---|---|---|---|---|---|---|
| 1 | 19하 | 교량받침 | plate 부식 | | | | 10.00 | EA | 10 | |
| 2 | 19하 | 교각 | 균열(0.5mm이상) | 0.5 | 3.0 | | 30.00 | m | 10 | 21'하 보수 |
| 3 | 19하 | 교각 | 균열(1.0mm이상) | 1.0 | 4.0 | | 8.00 | m | 2 | 21'하 보수 |
| 4 | 21하 | 교각 | 망상균열 | 1.0 | 10.0 | 1.5 | 15.00 | m <sup>2</sup> | 1 | 22'상 보수 |

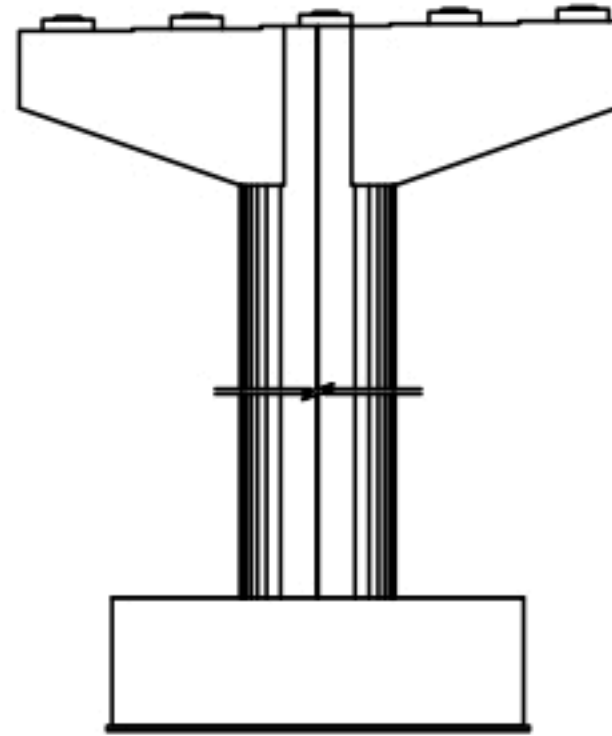
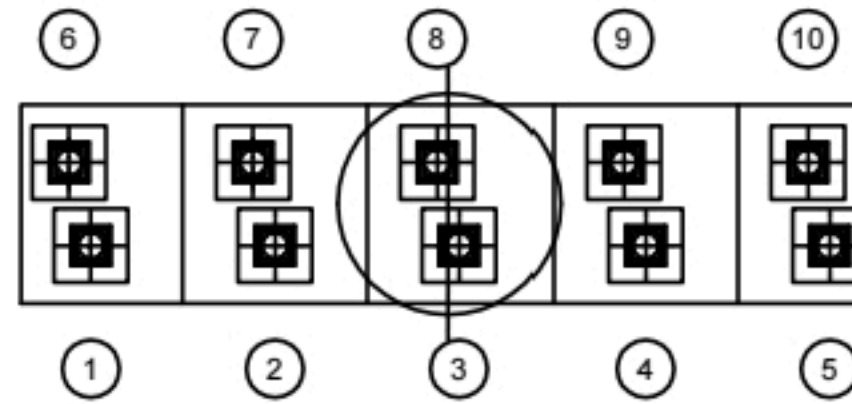
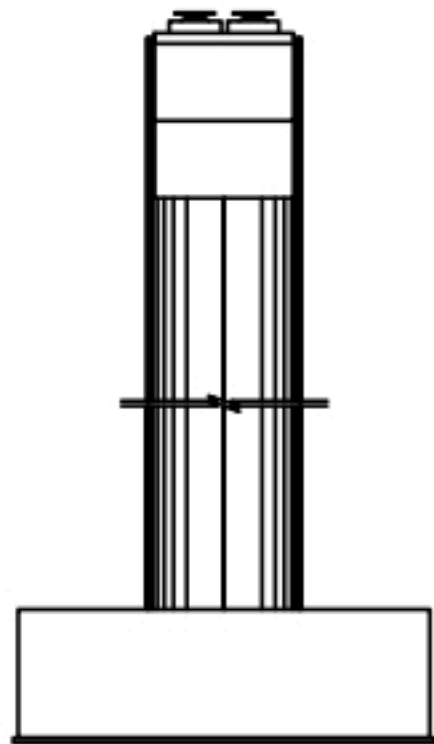
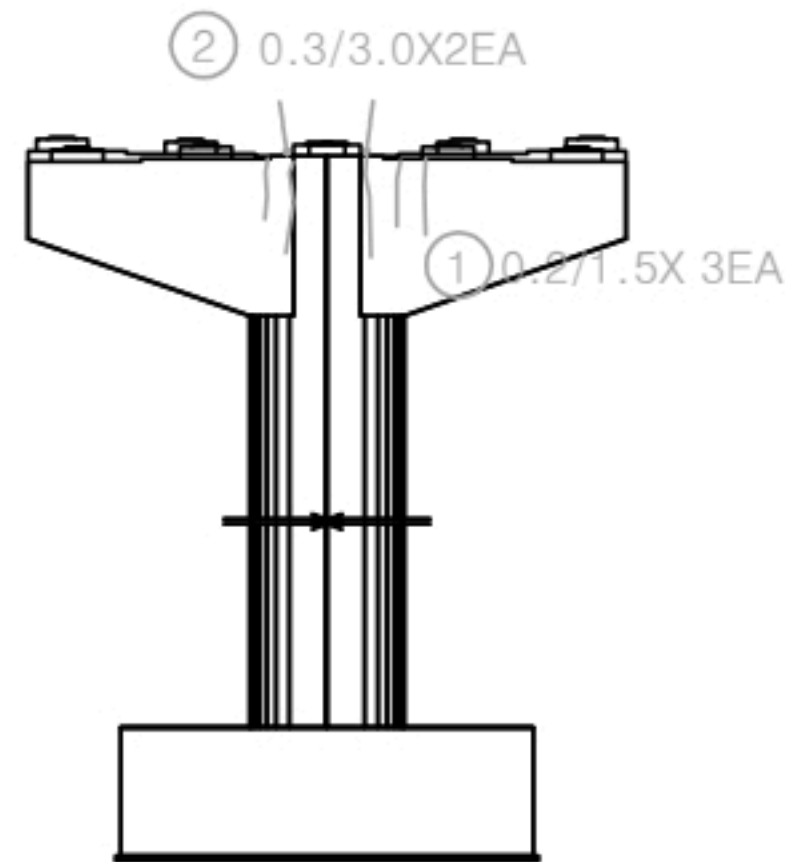
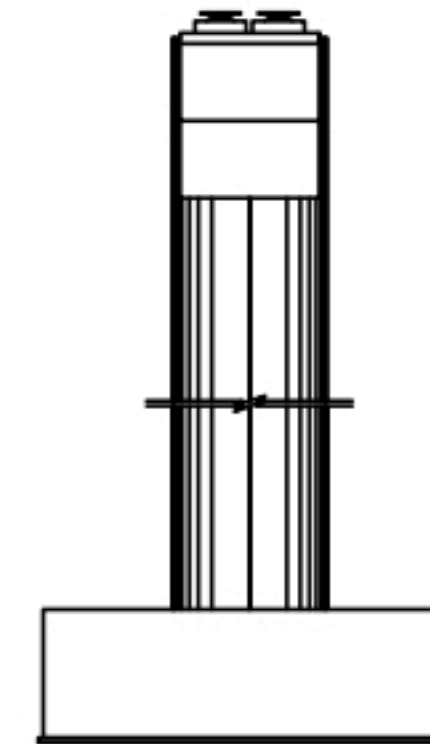
| 번호 | 구분 | 부재 | 손상내용 | 손상현황 | | | | | | 비고 |
|---|---|---|---|---|---|---|---|---|---|---|
| 1 | 19하 | 교각 | 균열(0.3mm미만) | 0.2 | 1.5 | | 4.50 | m | 3 | 22'상 보수 |
| 2 | 19하 | 교각 | 균열(0.3mm이상) | 0.3 | 3.0 | | 6.00 | m | 2 | 21'하 보수 |

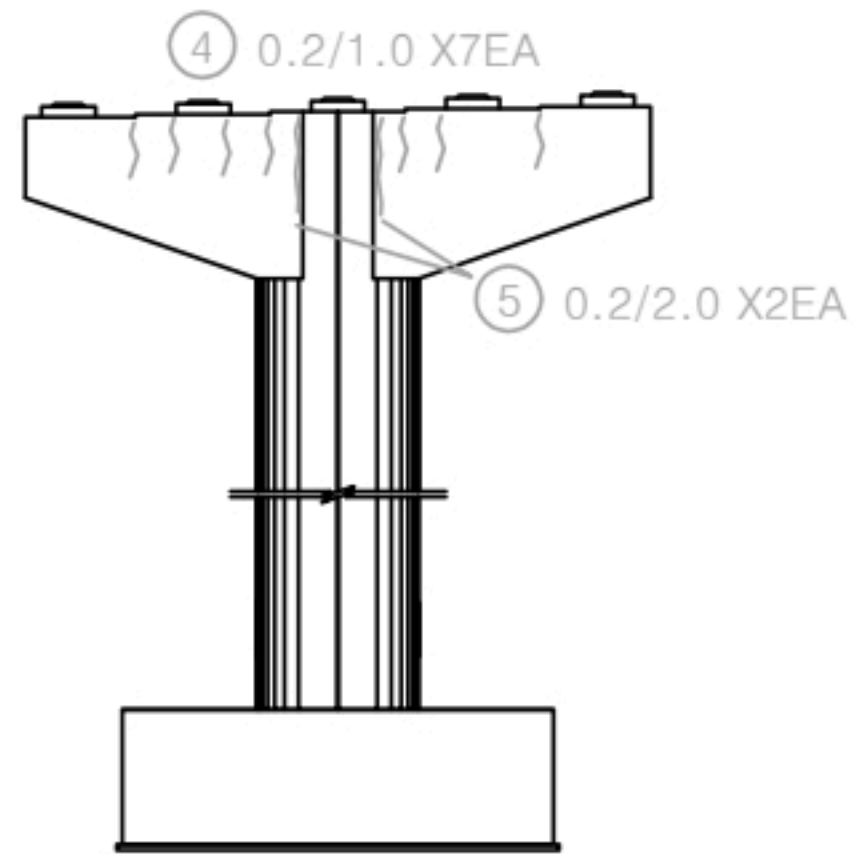
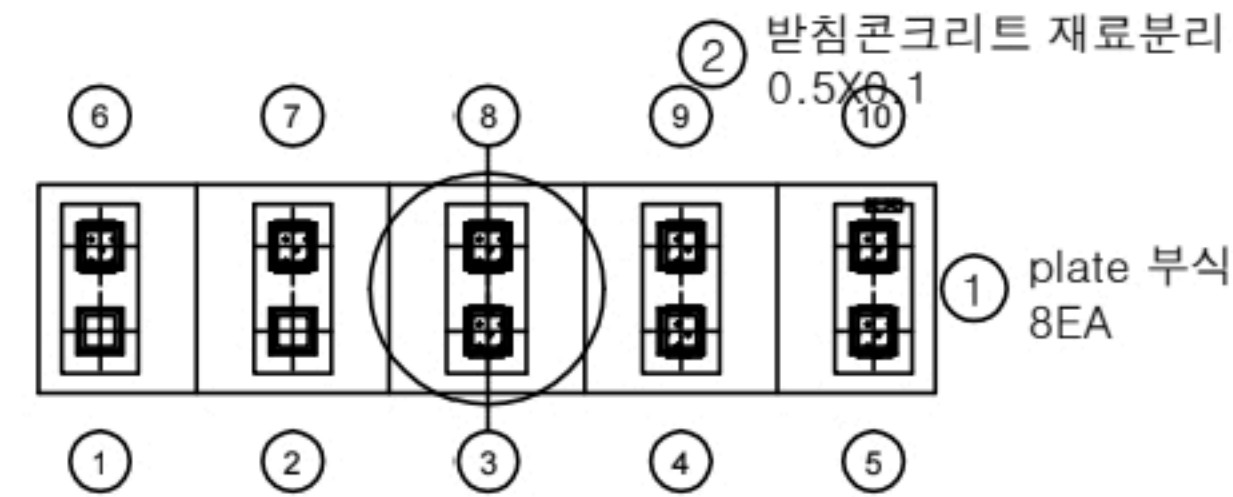
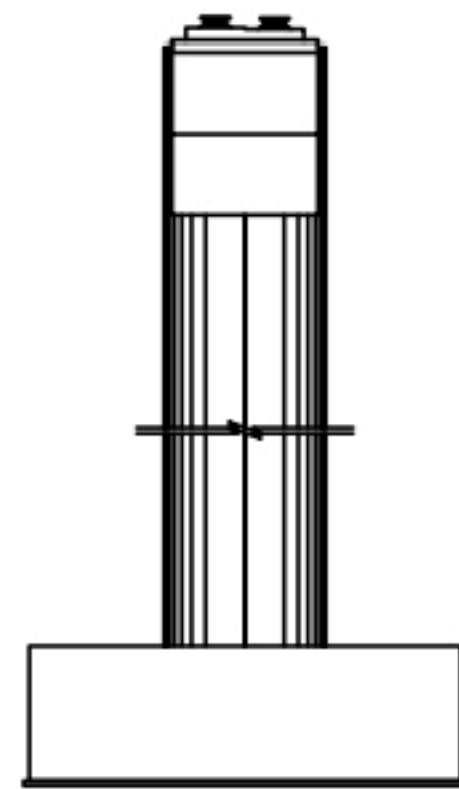
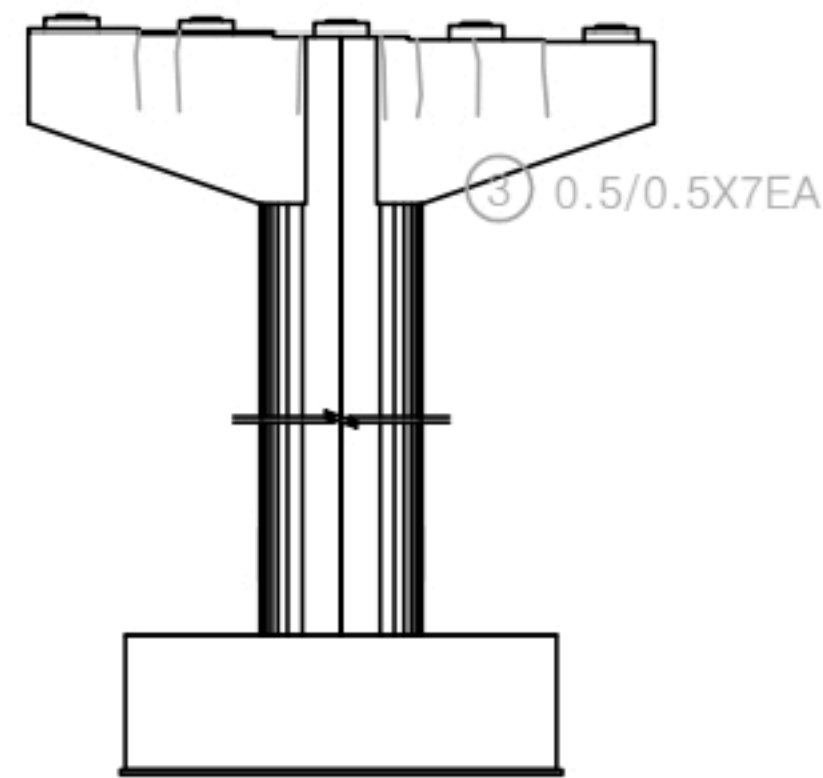
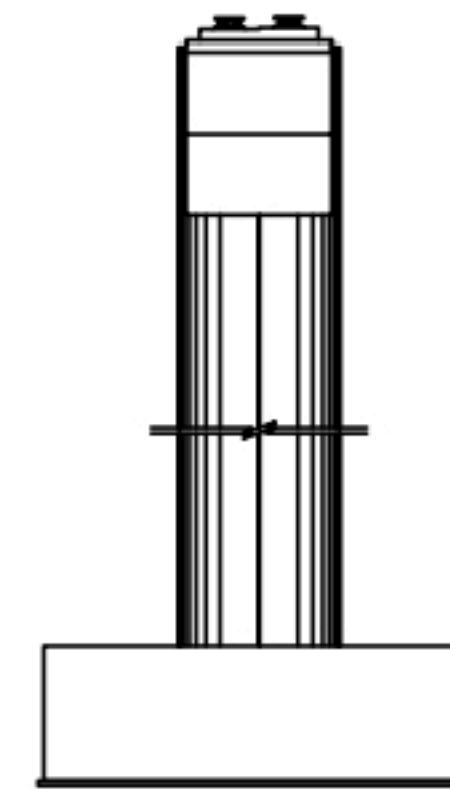
| 번호 | 구분 | 부재 | 손상내용 | 손상현황 | | | | | | 비고 |
|---|---|---|---|---|---|---|---|---|---|---|
| 1 | 19하 | 교량받침 | plate 부식 | | | | 8.00 | EA | 8 | |
| 3 | 19하 | 교각 | 균열(0.5mm이상) | 0.5 | 0.5 | | 3.50 | m | 7 | 21'하 보수 |
| 4 | 21하 | 교각 | 균열(0.3mm미만) | 0.2 | 1.0 | | 7.00 | m | 7 | 22'상 보수 |
| 5 | 21하 | 교각 | 균열(0.3mm미만) | 0.2 | 2.0 | | 4.00 | m | 2 | 22'상 보수 |

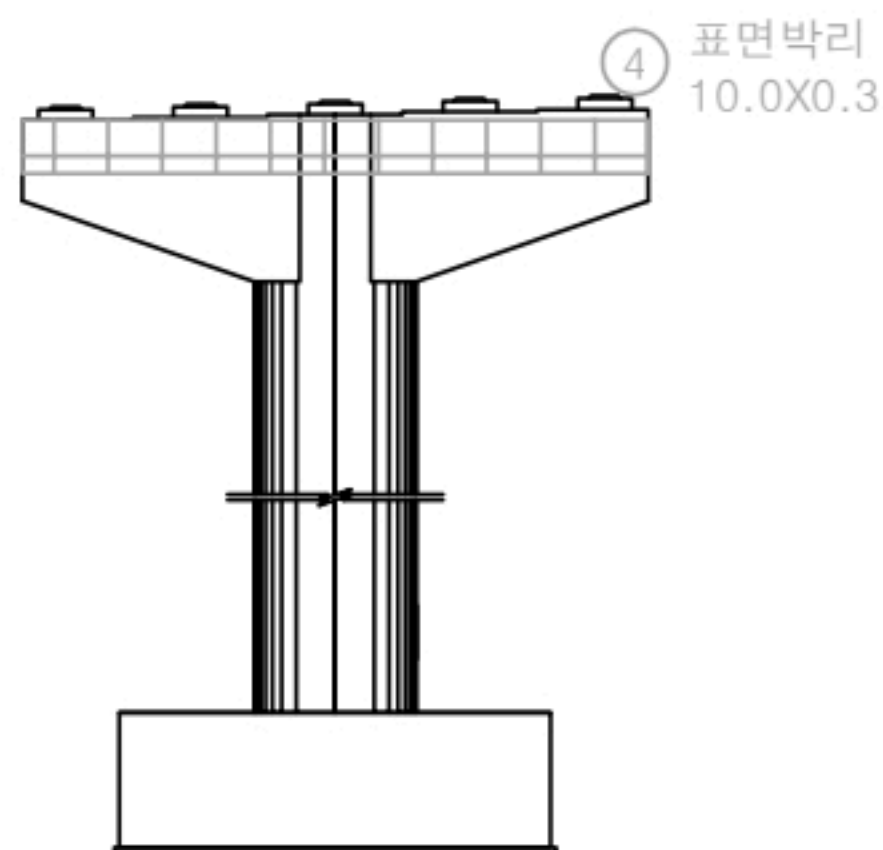
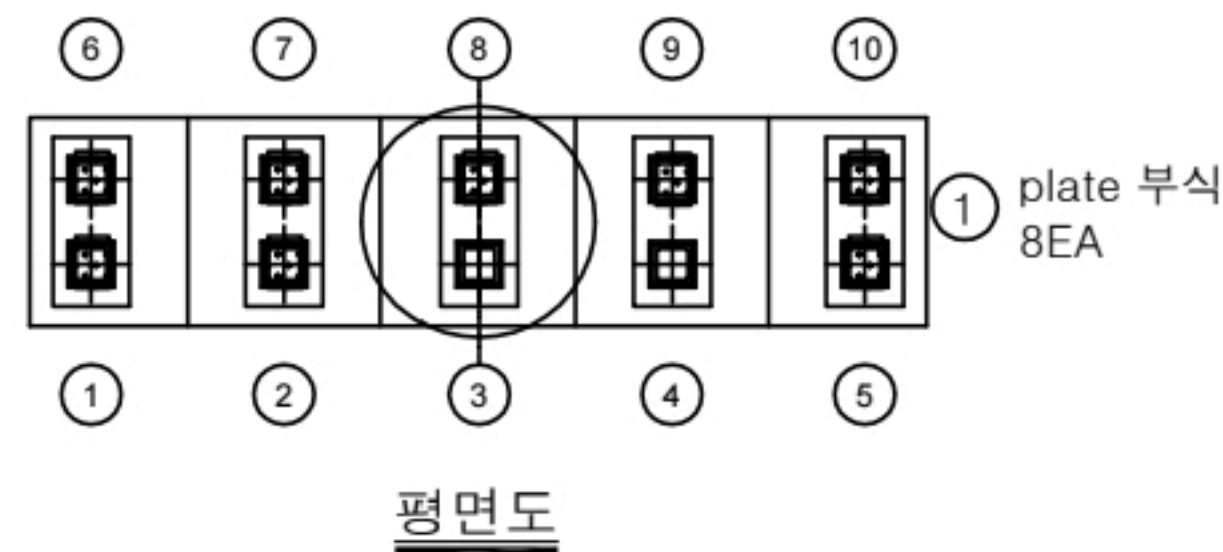
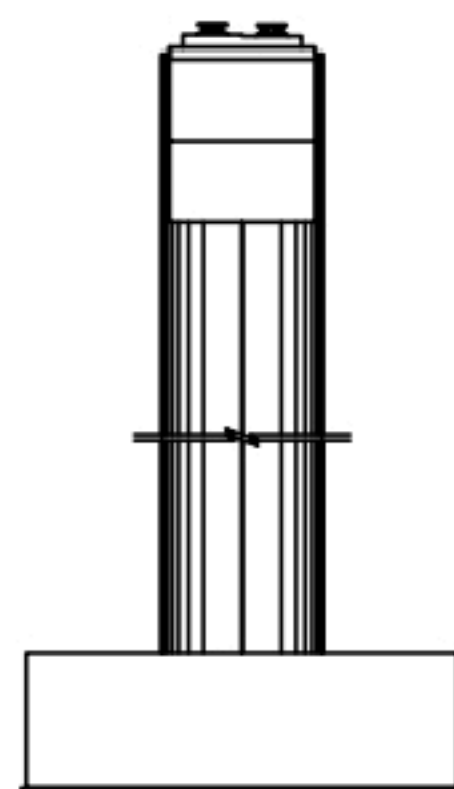
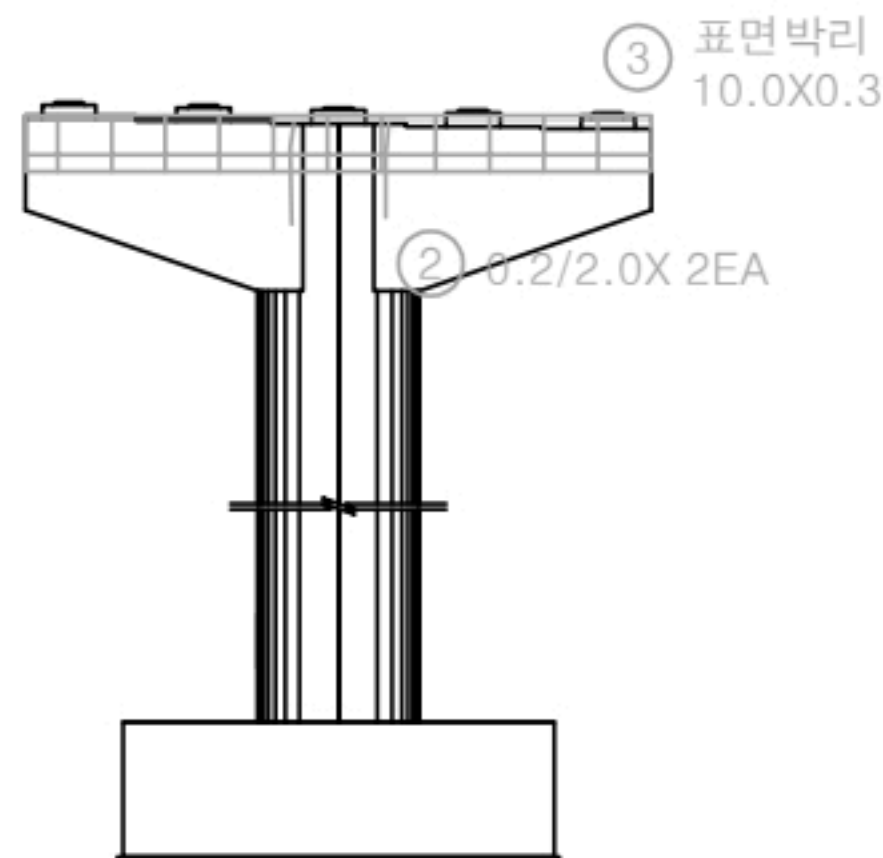
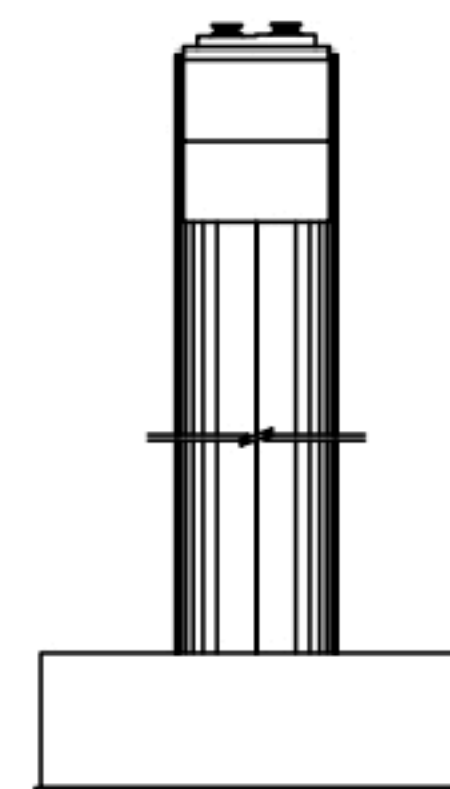
| 번호 | 구분 | 부재 | 손상내용 | 손상현황 | | | | | | 비고 |
|---|---|---|---|---|---|---|---|---|---|---|
| 1 | 19하 | 교량받침 | plate 부식 | | | | 8.00 | EA | 8 | |
| 2 | 19하 | 교각 | 균열(0.3mm미만) | 0.2 | 2.0 | | 4.00 | m | 2 | 22'상 보수 |

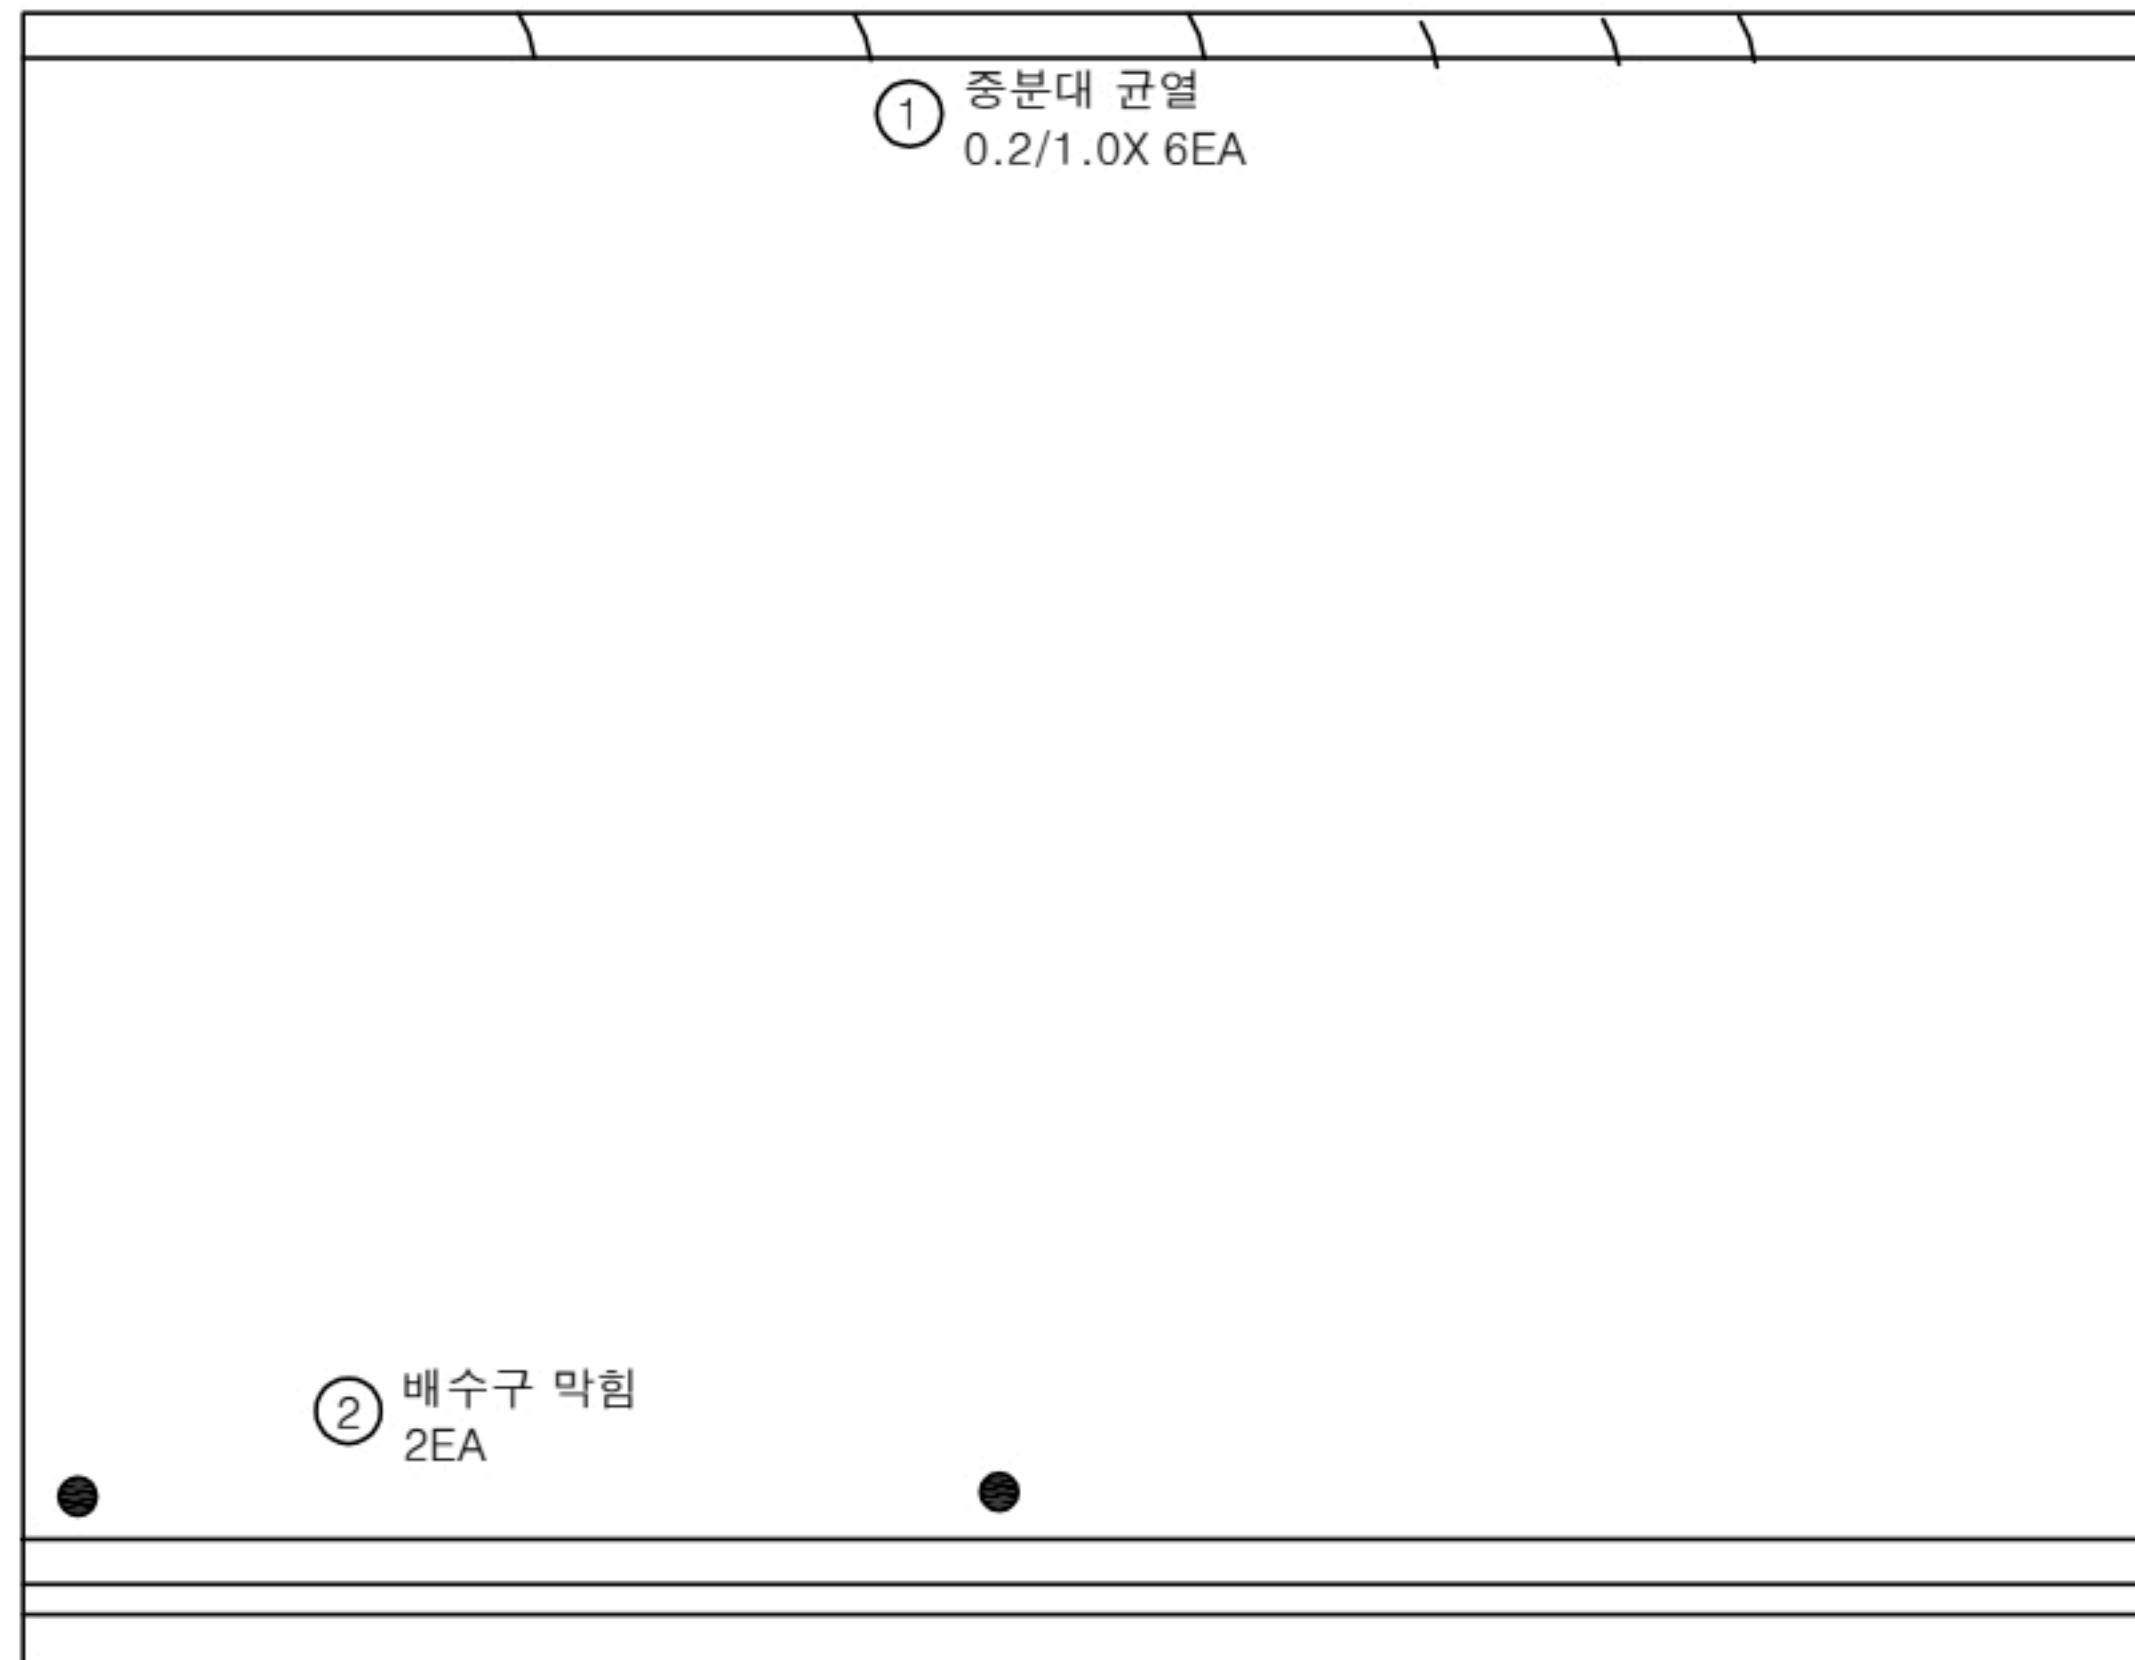
(P1)

| 번호 | 구분 | 부재 | 손상내용 | 손상현황 | | | | | | 비 고 |
|---|---|---|---|---|---|---|---|---|---|---|
| 1 | 19하 | 중분대 | 중분대 균열 | 0.2 | 1.0 | | 6.00 | m | 6 | |

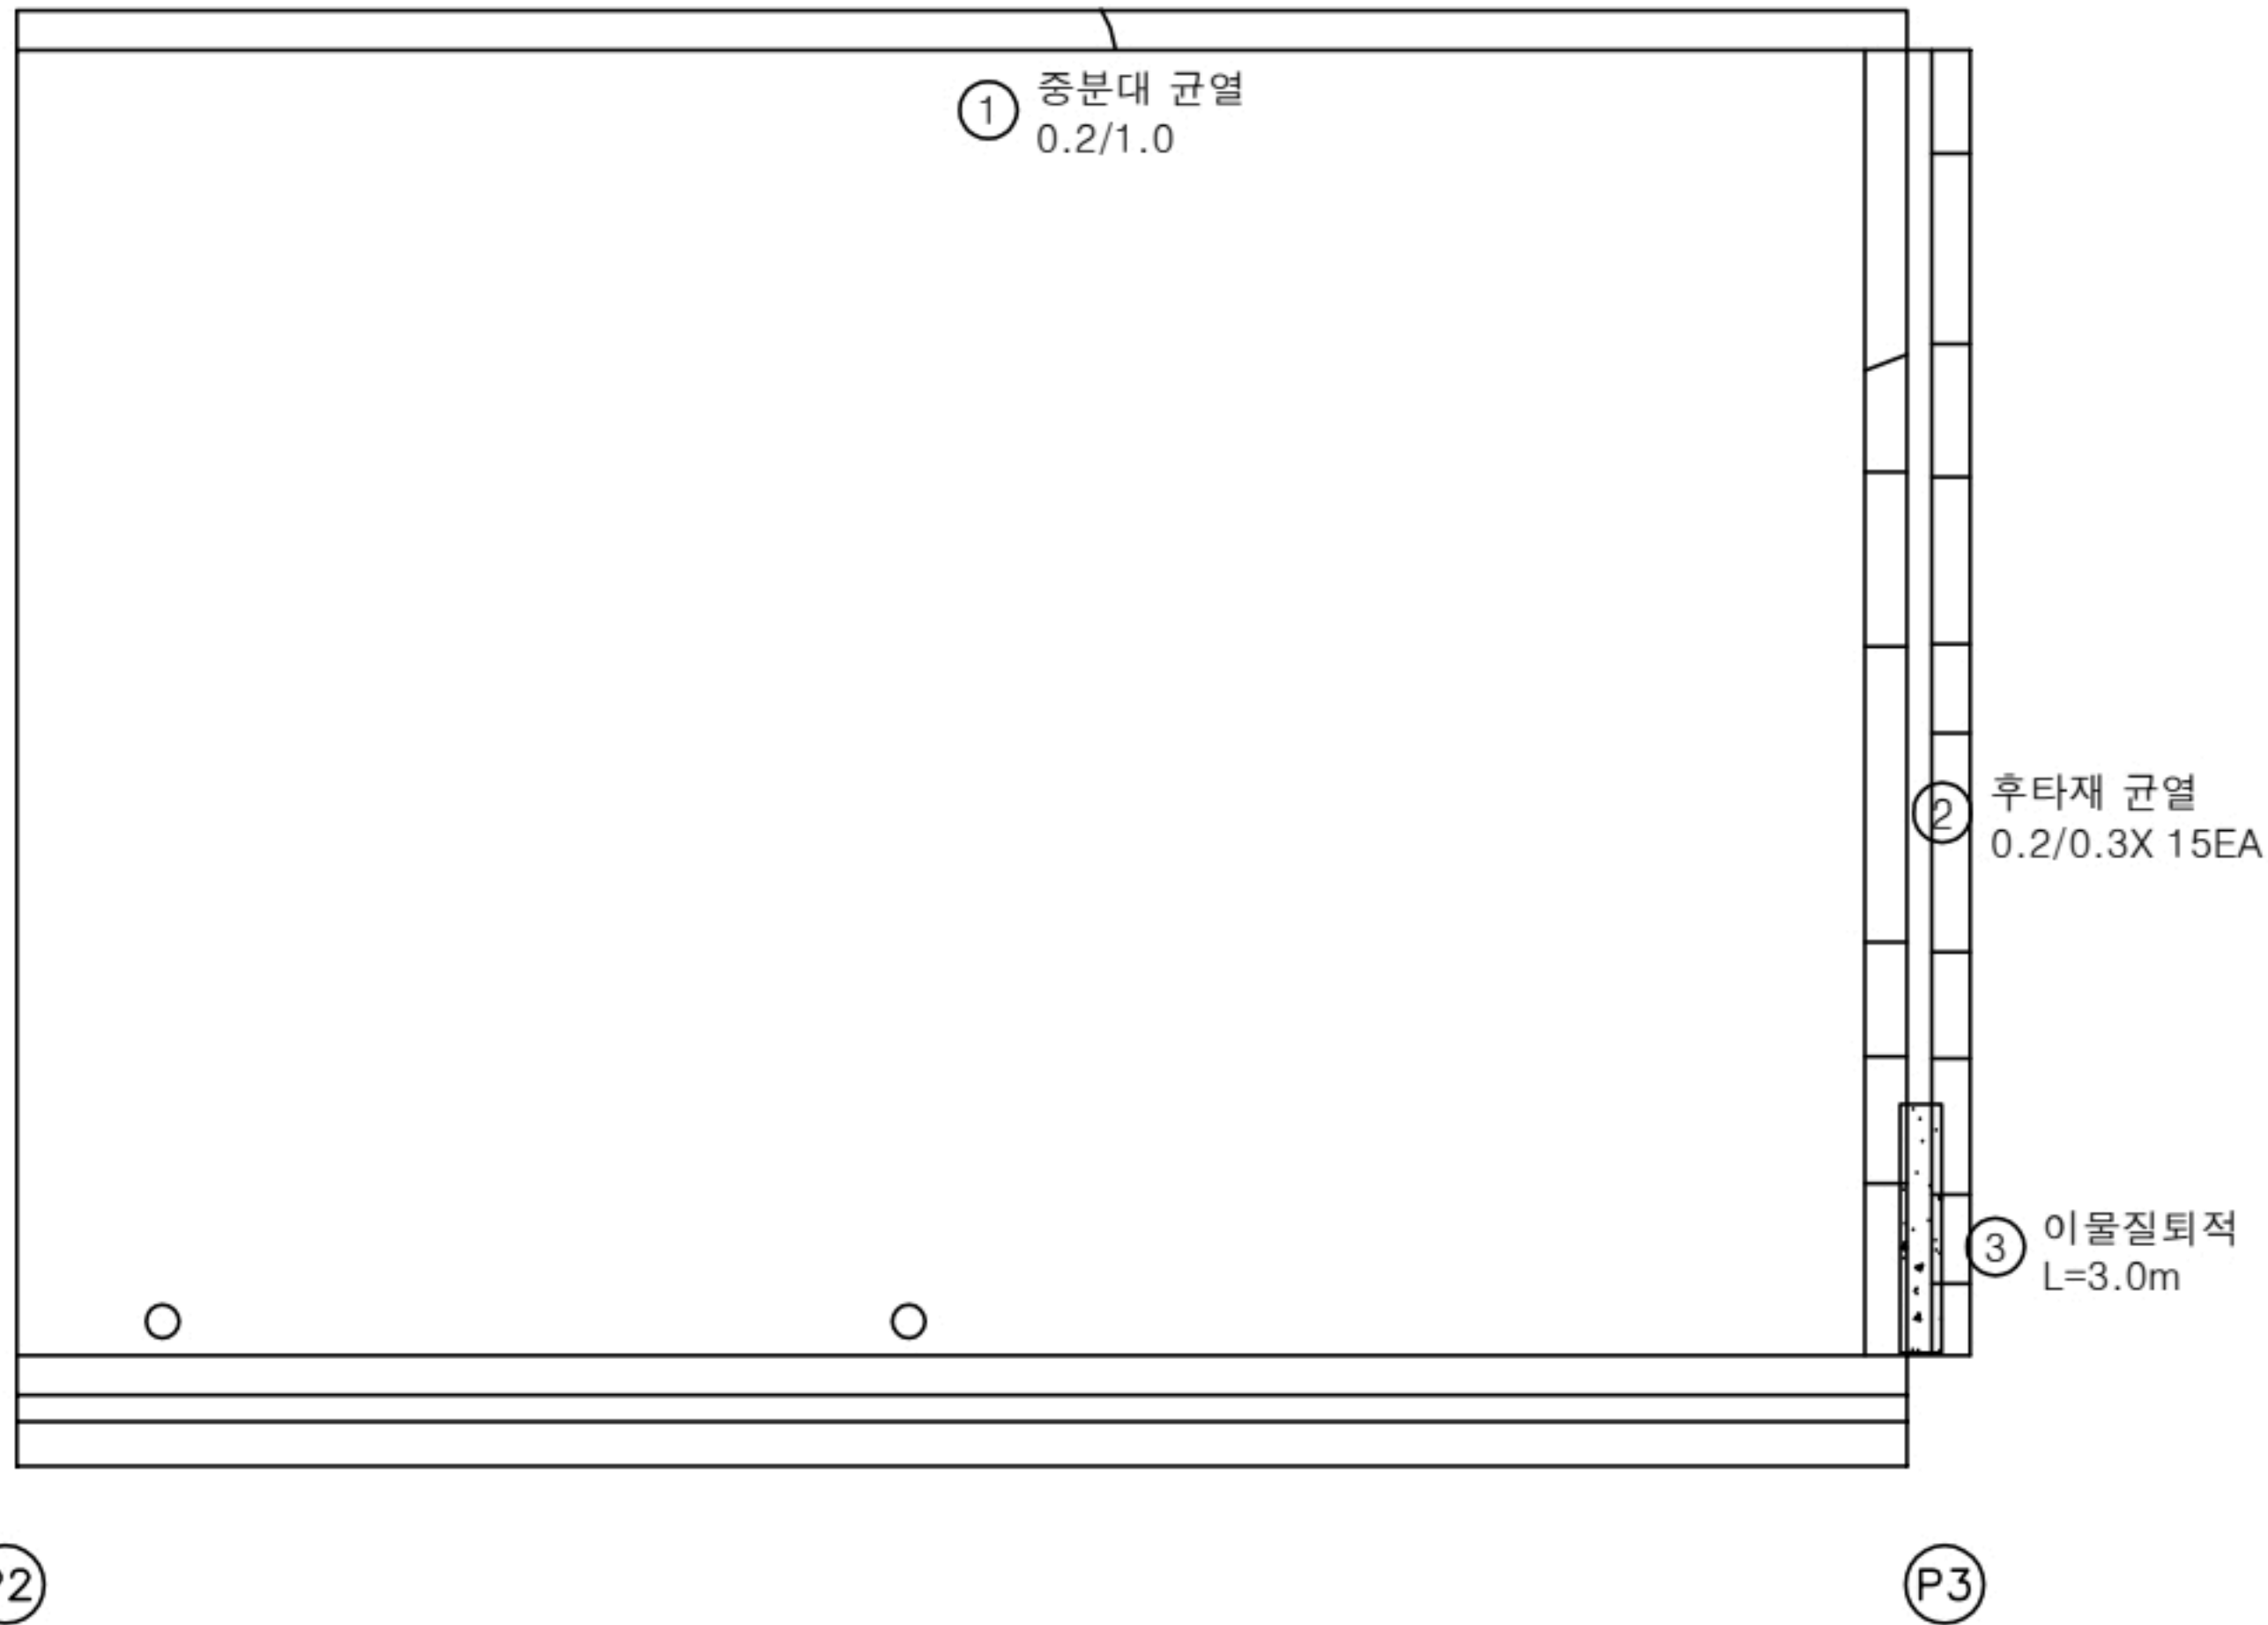
| 번호 | 구분 | 부재 | 손상내용 | 손상현황 | | | | | | 비 고 |
|---|---|---|---|---|---|---|---|---|---|---|
| 1 | 19하 | 중분대 | 중분대 균열 | 0.2 | 1.0 | | 1.00 | m | 1 | |
| 2 | 19하 | 신축이음 | 후타재 균열 | 0.2 | 0.3 | | 4.50 | m | 15 | |

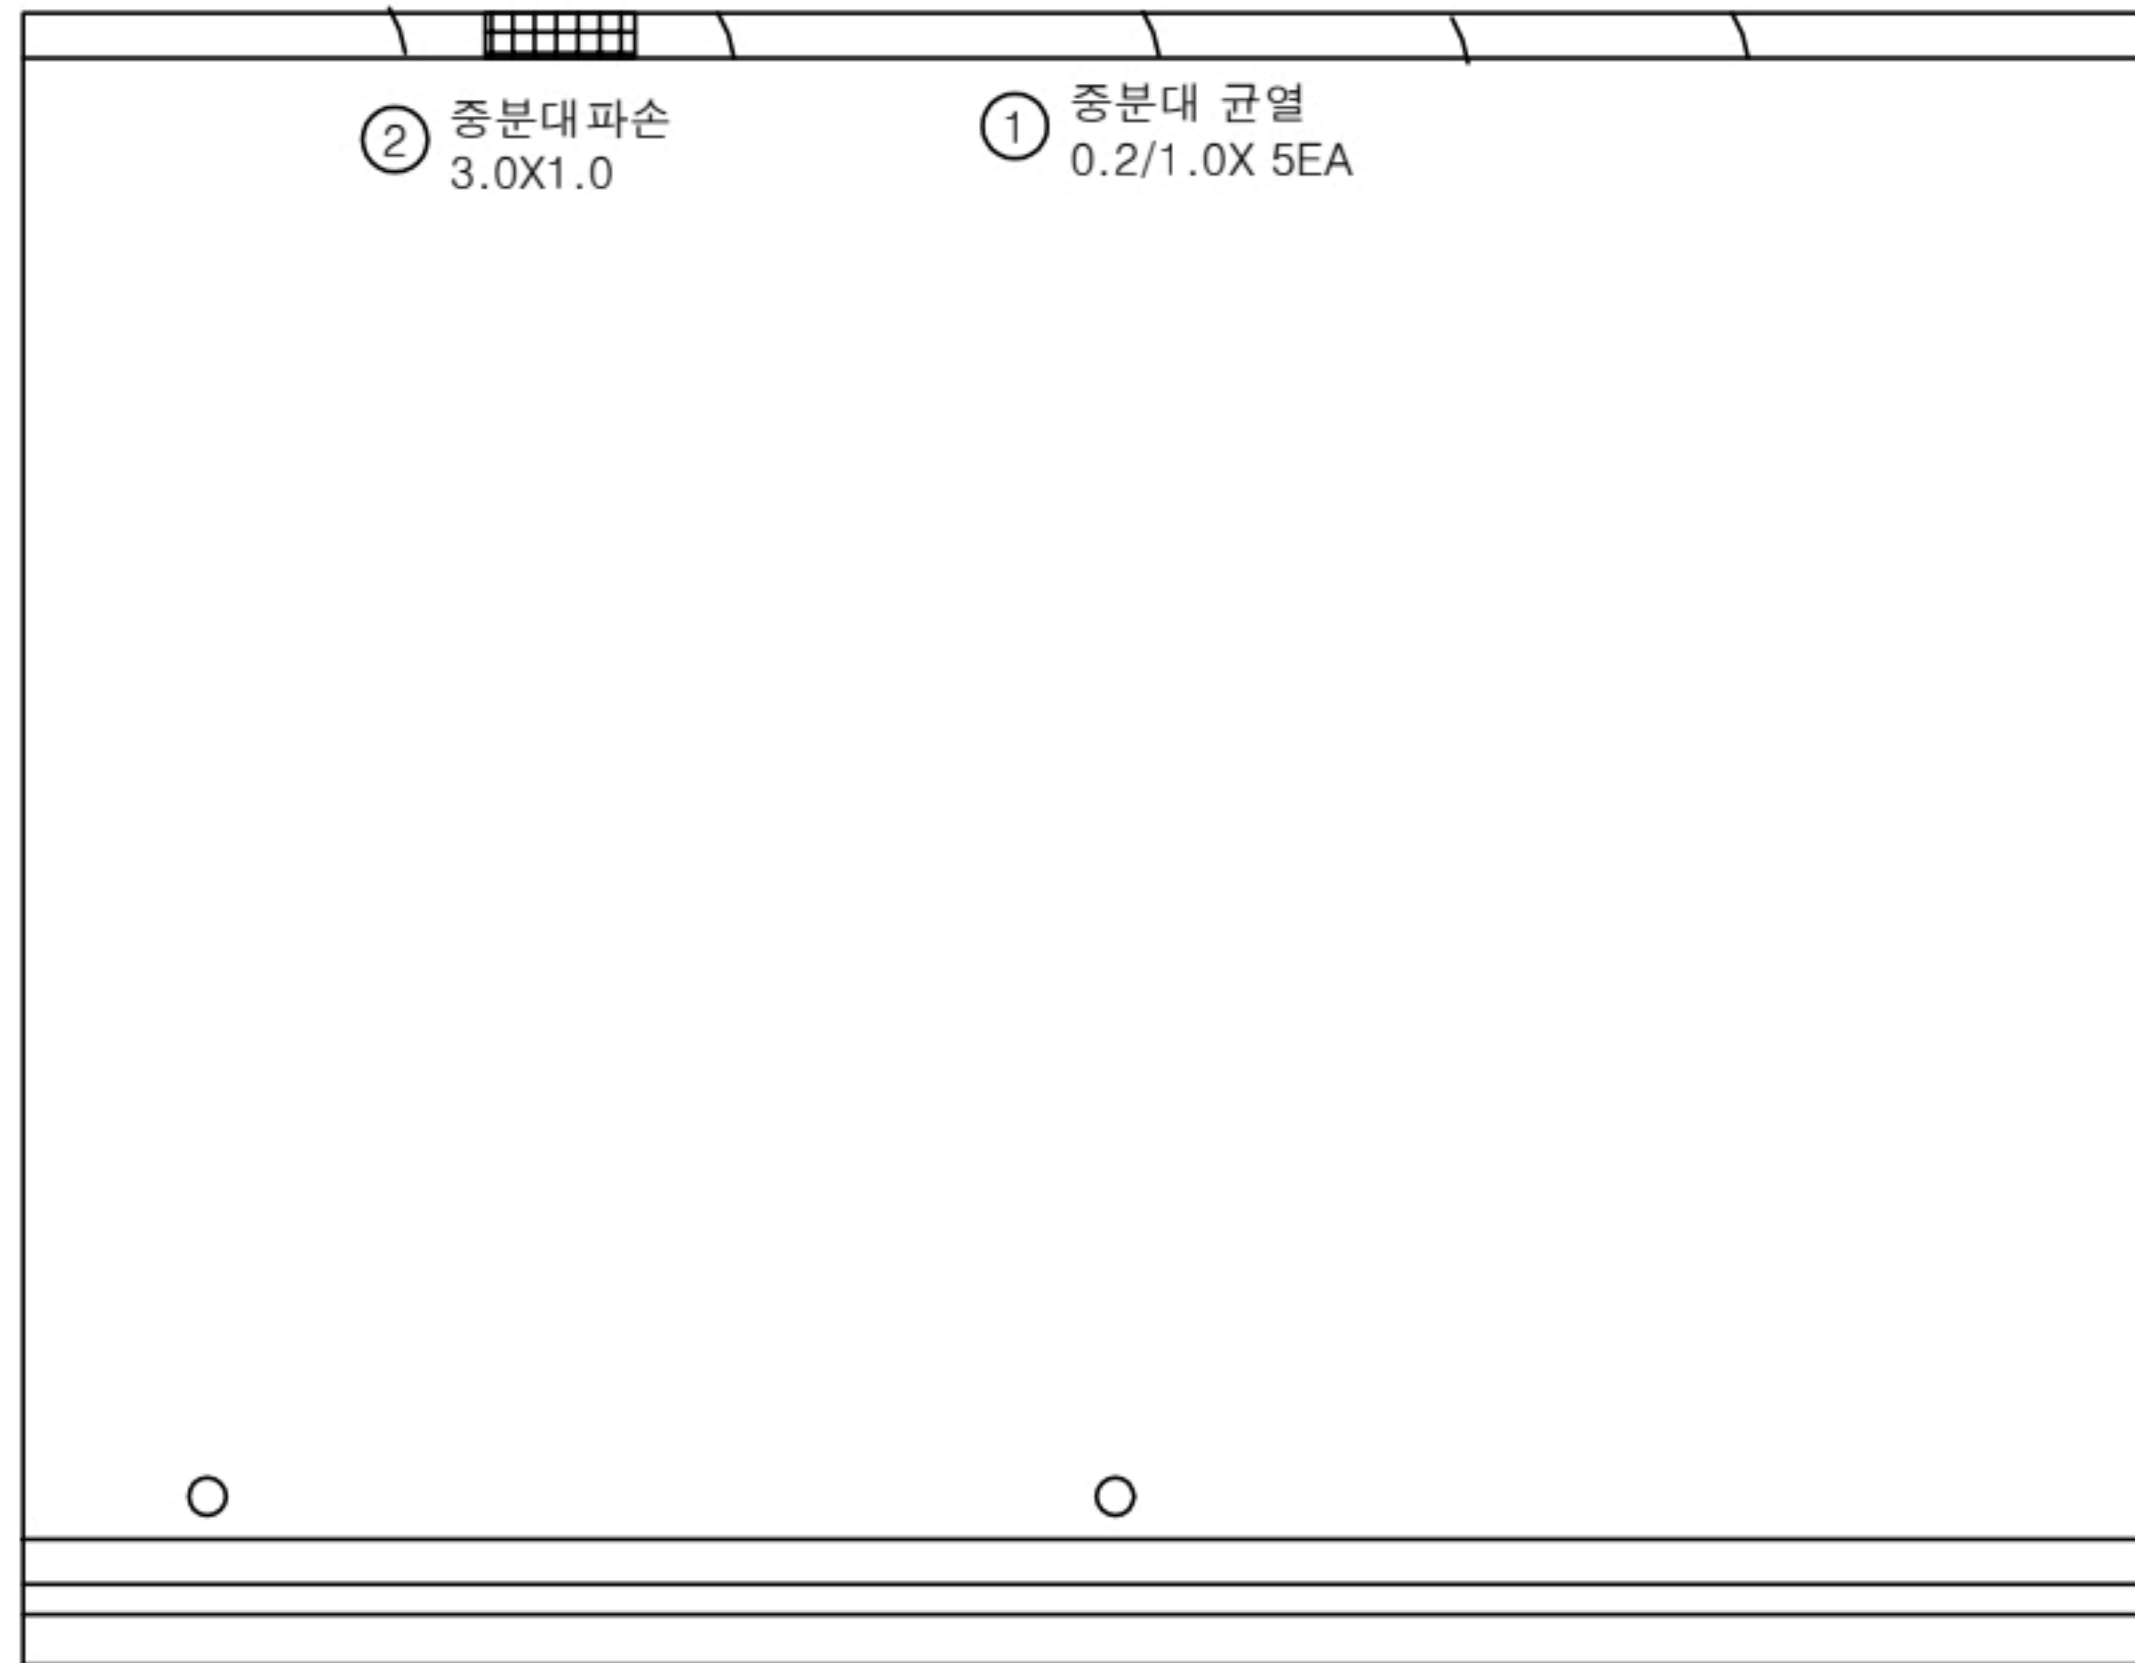
(P3)

| 번호 | 구분 | 부재 | 손상내용 | 손상현황 | | | | | | 비 고 |
|---|---|---|---|---|---|---|---|---|---|---|
| 1 | 19하 | 중분대 | 중분대 균열 | 0.2 | 1.0 | | 5.00 | m | 5 | |
