상주영천고속도로 2024~2025년 시설물 안전점검 용역  
(2024년 하반기 정기안전점검)

# 외 관 조 사 망 도

산호교

2024.11

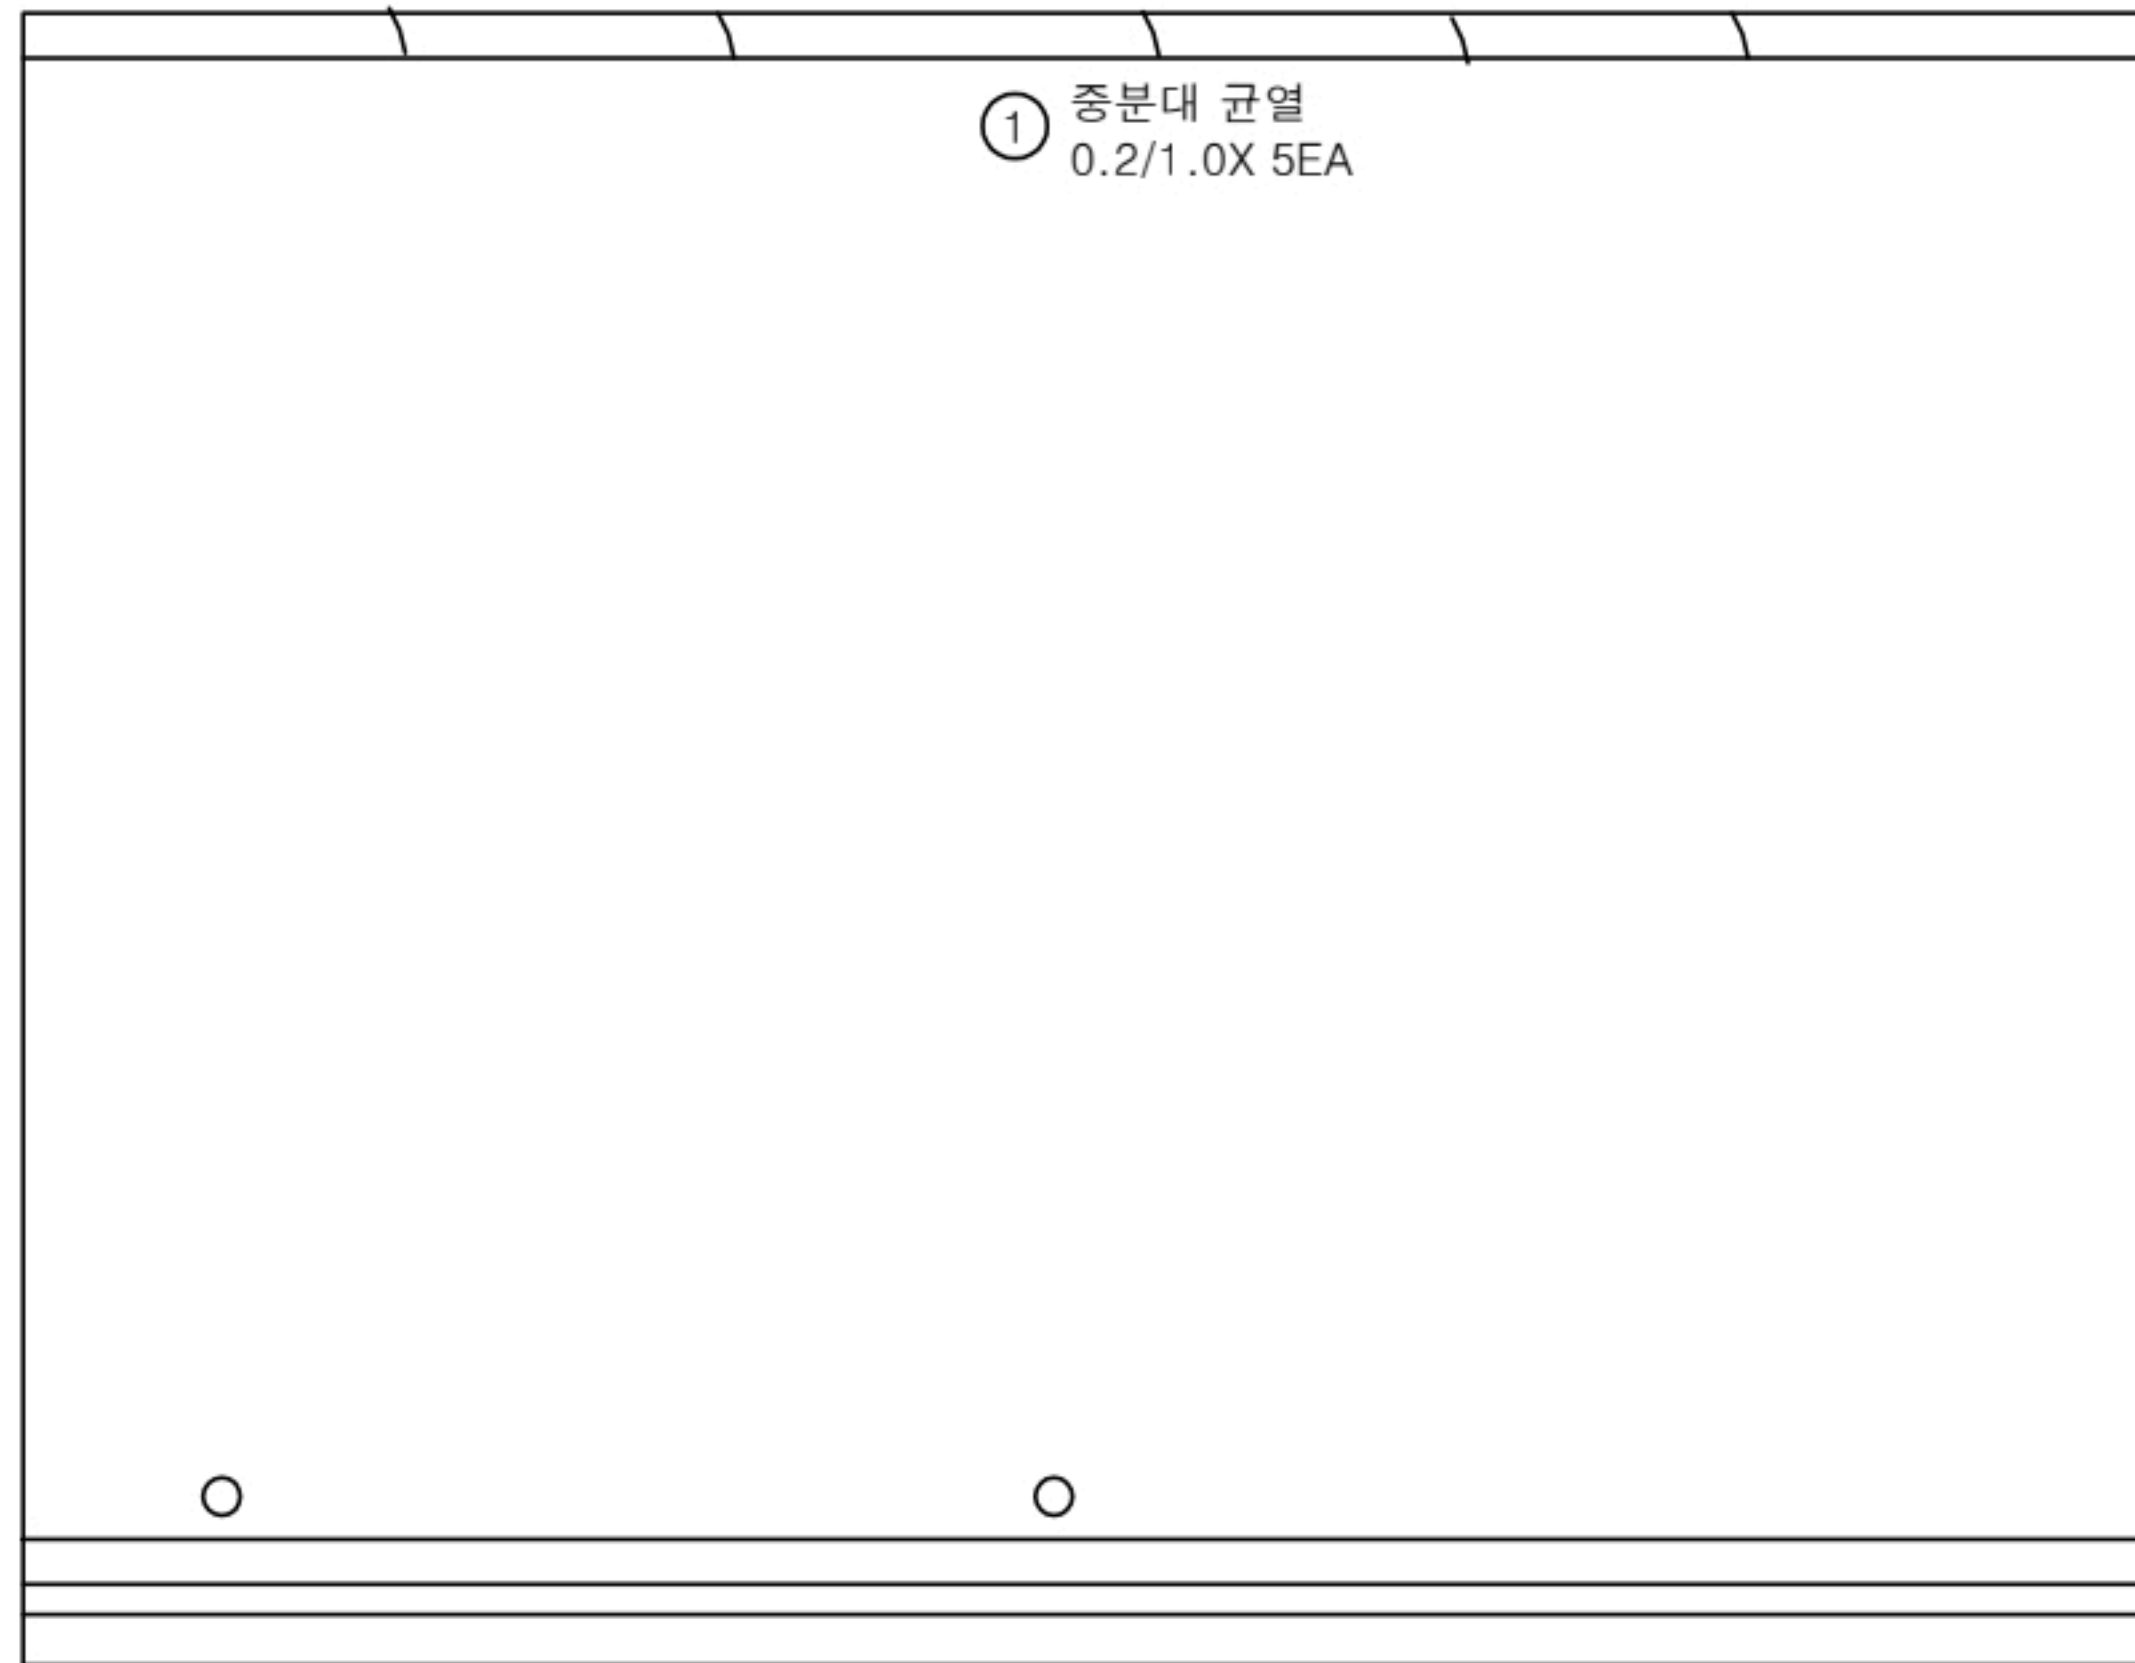
(P4)

| 번호 | 구분 | 부재 | 손상내용 | 손상현황 | | | | | | 비 고 |
|---|---|---|---|---|---|---|---|---|---|---|
| 1 | 19하 | 중분대 | 중분대 균열 | 0.2 | 1.0 | | 5.00 | m | 5 | |

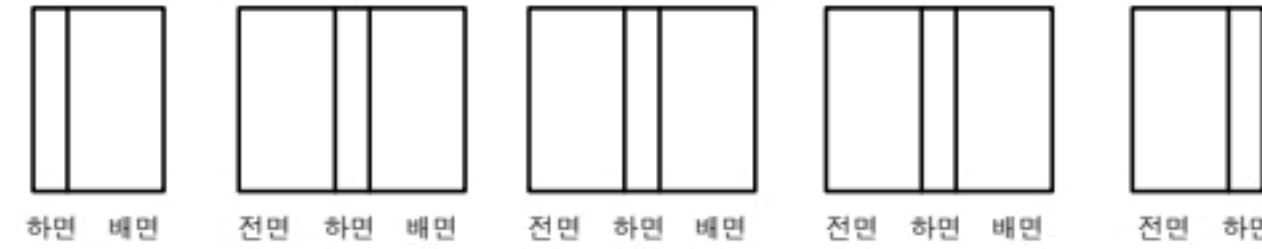
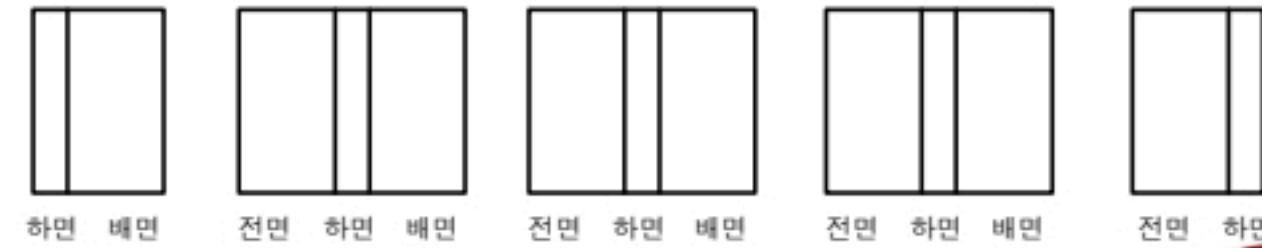
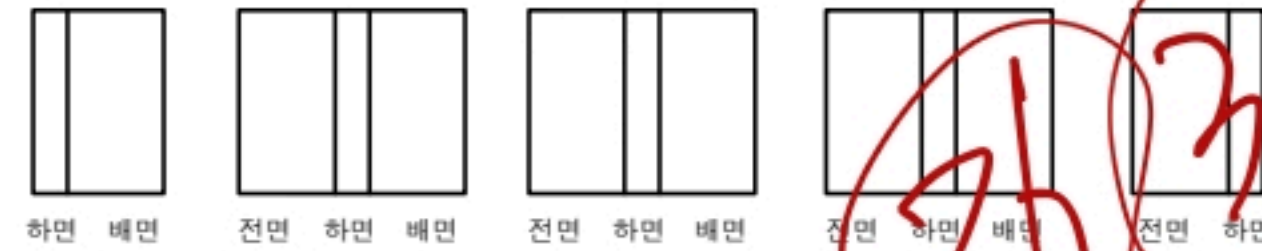
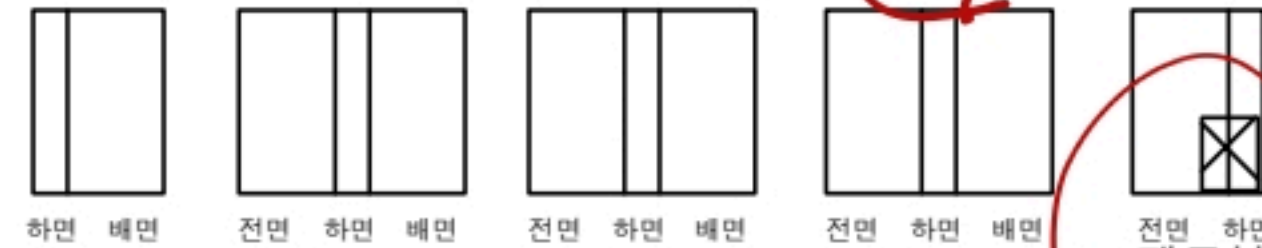
① 전면 하면 재료분리 0.5X0.5

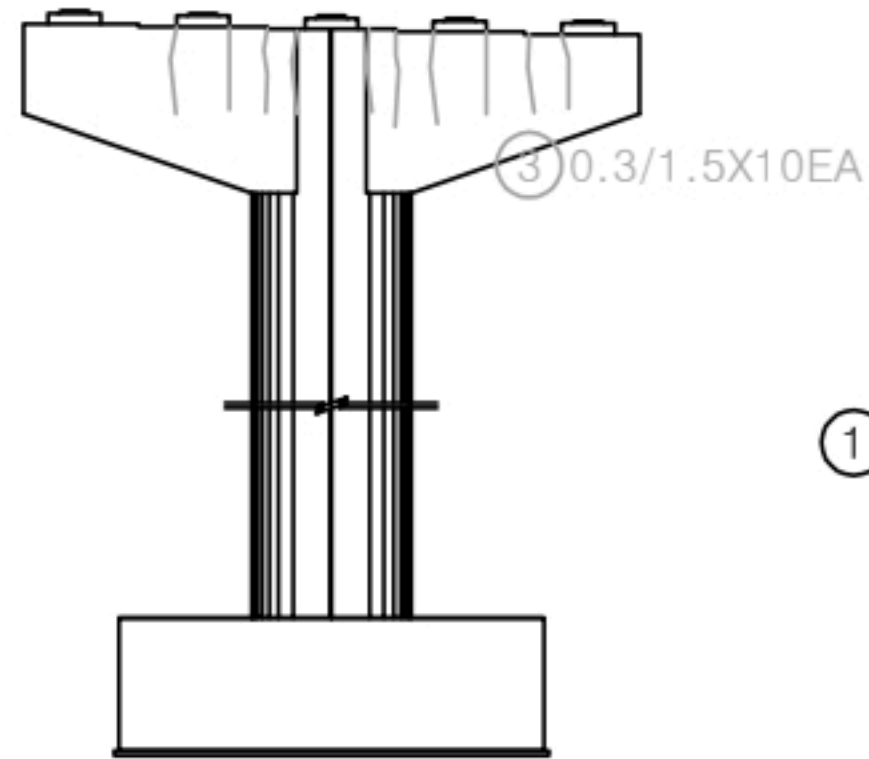
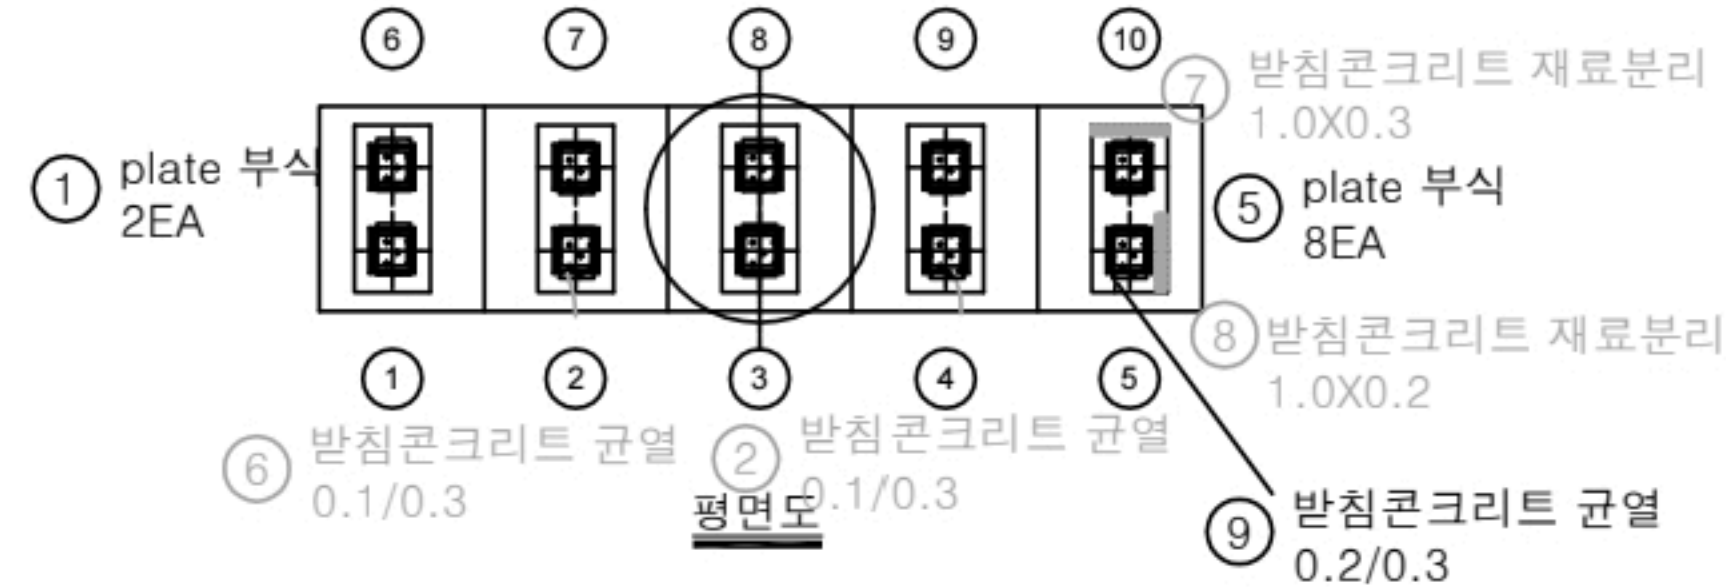
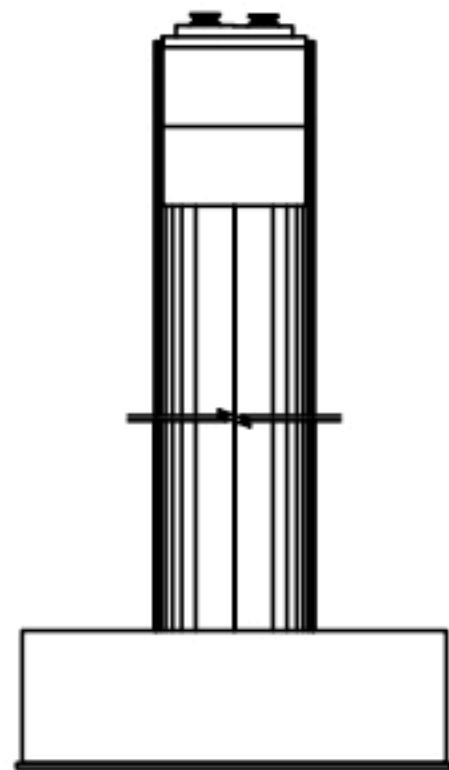
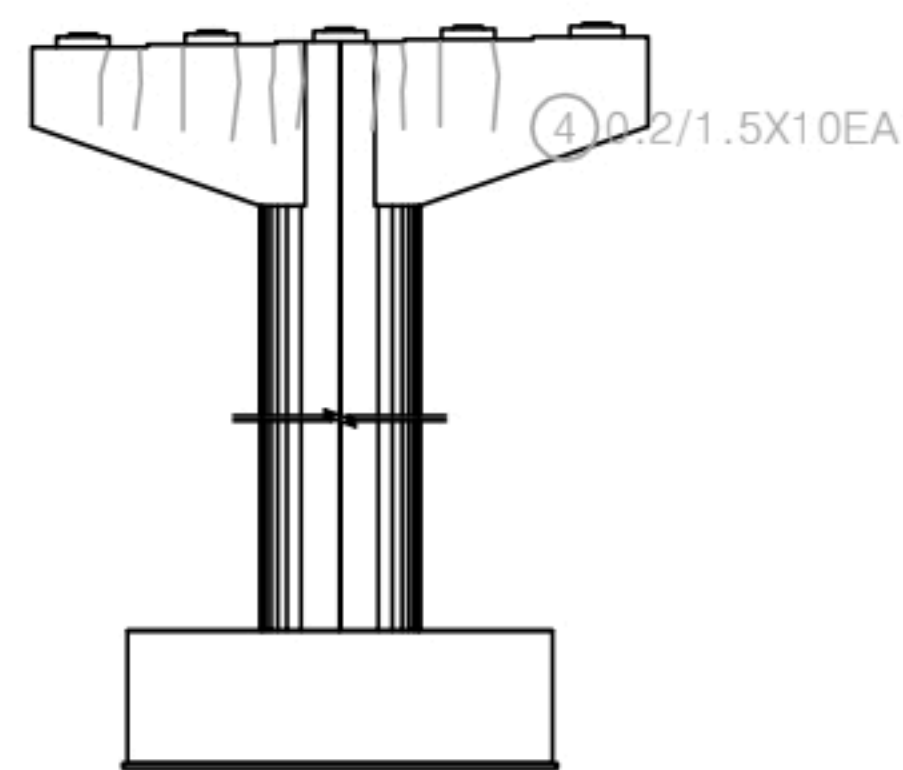
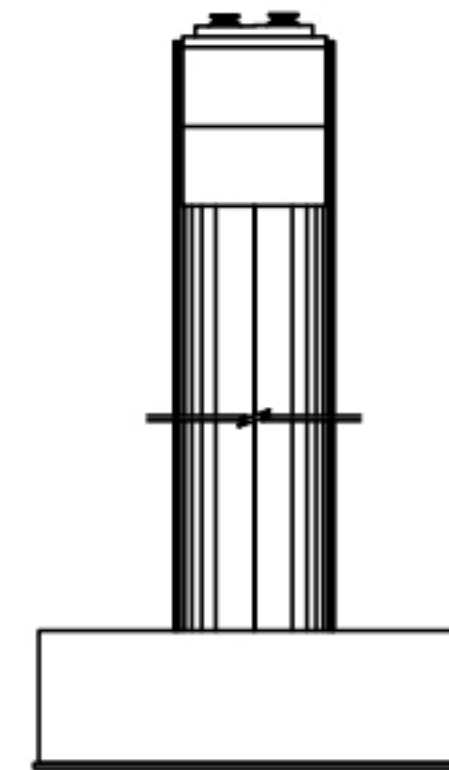
| 번호 | 구분 | 부재 | 손상내용 | 손상현황 | | | | | | 비고 |
|---|---|---|---|---|---|---|---|---|---|---|
| 1 | 19하 | 교량발침 | plate 부식 | | | | 2.00 | EA | 2 | |
| 2 | 19하 | 교량발침 | 발침콘크리트 균열 | 0.1 | 0.3 | | 0.30 | m | 1 | 23'해 보수 |
| 3 | 19하 | 교각 | 균열(0.3mm이상) | 0.3 | 1.5 | | 15.00 | m | 10 | 21'해 보수 |
| 4 | 19하 | 교각 | 균열(0.3mm미만) | 0.2 | 1.5 | | 15.00 | m | 10 | 22'상 보수 |
| 5 | 21하 | 교량발침 | plate 부식 | | | | 8.00 | EA | 8 | |
| 6 | 21하 | 교량발침 | 발침콘크리트 균열 | 0.1 | 0.3 | | 0.30 | m | 1 | 23'해 보수 |
| 9 | 23하 | 교량발침 | 발침콘크리트 균열 | 0.2 | 0.3 | | 0.30 | m | 1 | |

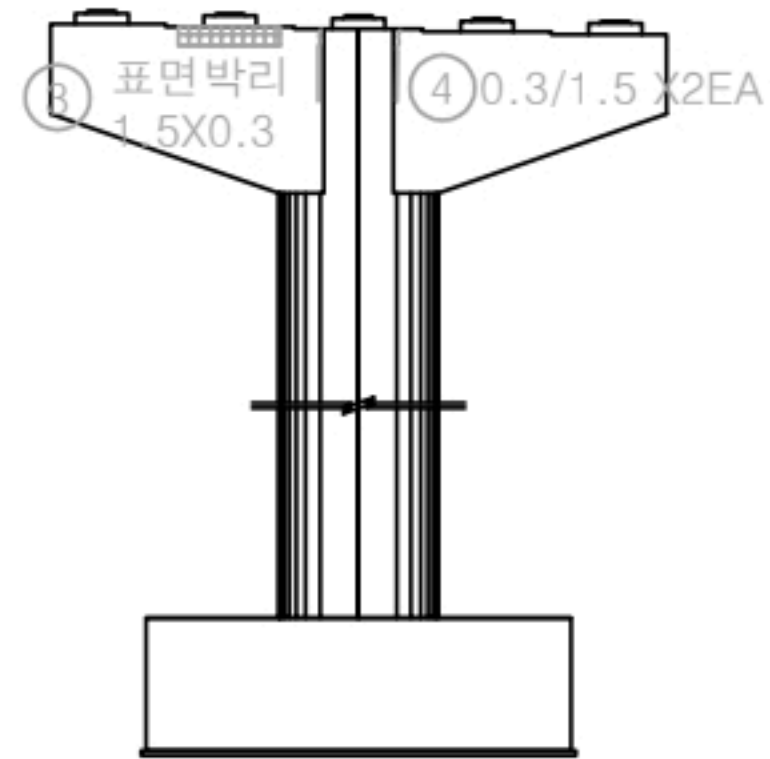
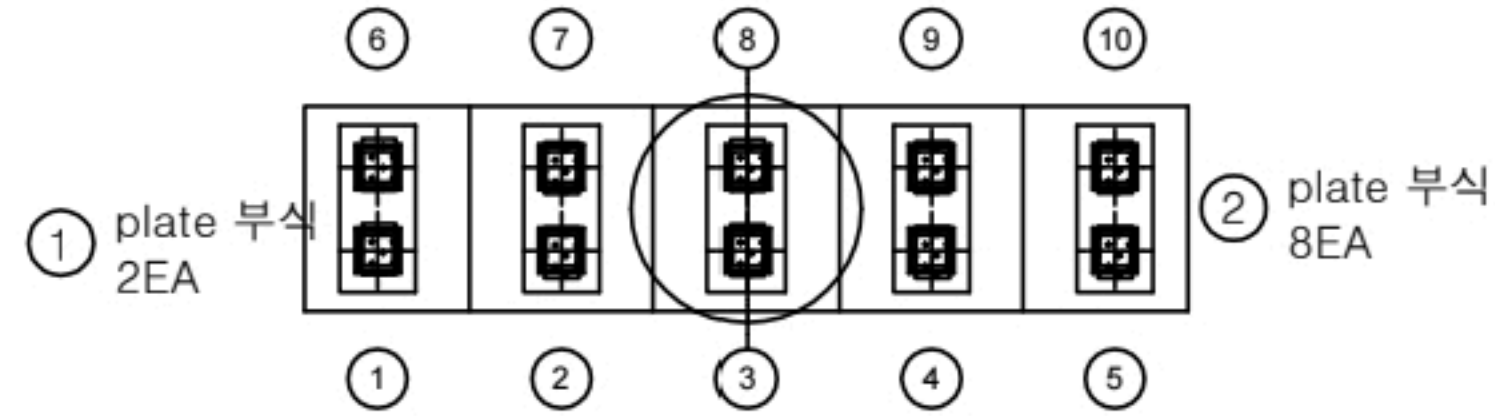
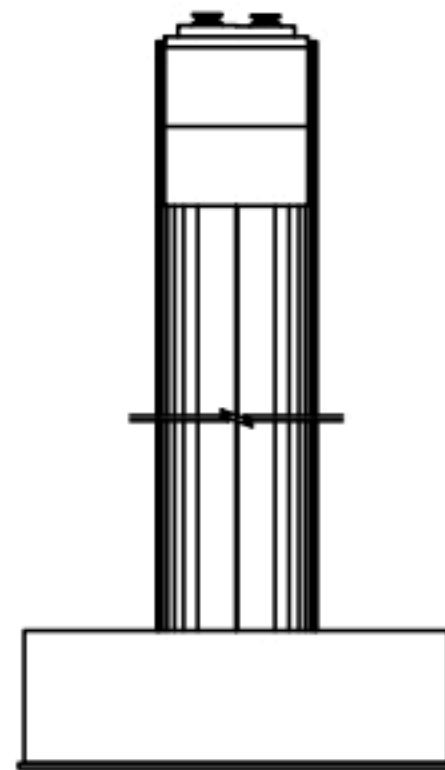
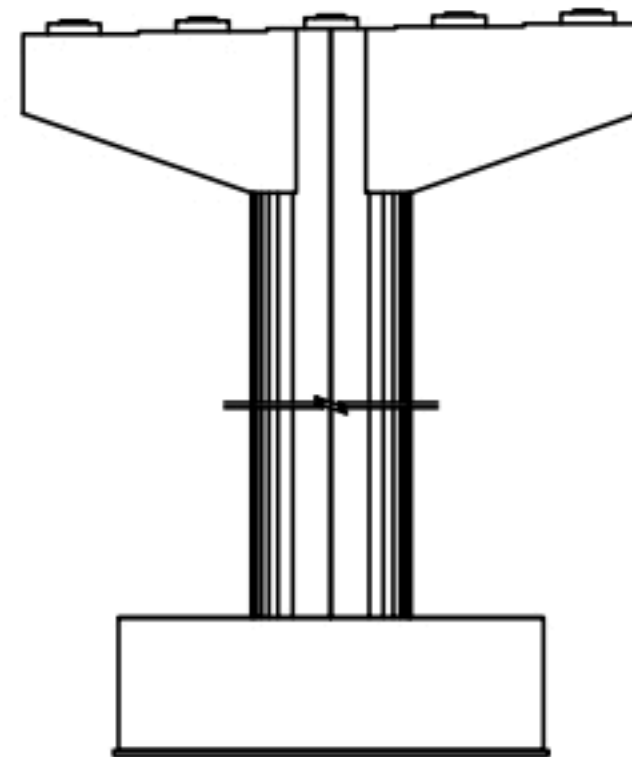
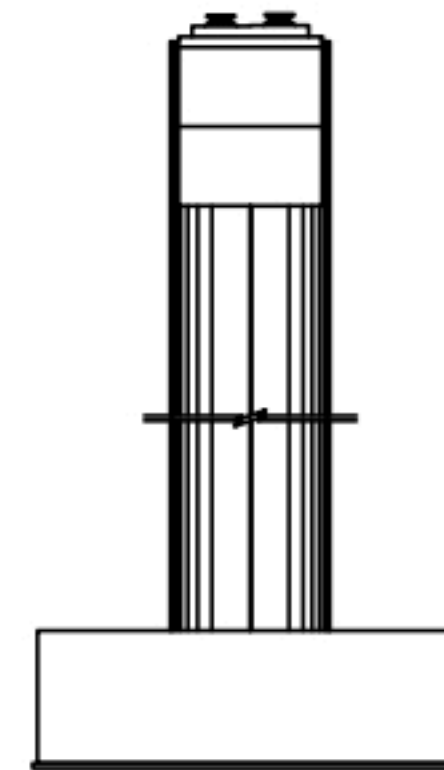
| 번호 | 구분 | 부재 | 손상내용 | 손상현황 | | | | | | 비 고 |
|---|---|---|---|---|---|---|---|---|---|---|
| 1 | 19하 | 교량받침 | plate 부식 | | | | 2.00 | EA | 2 | |
| 2 | 21하 | 교량받침 | plate 부식 | | | | 8.00 | EA | 8 | |
| 4 | 21하 | 교각 | 균열(0.3mm이상) | 0.3 | 1.5 | | 3.00 | m | 2 | 21'하 보수 |
