상주영천고속도로 2024~2025년 시설물 안전점검 용역  
(2024년 하반기 정기안전점검)

# 외 관 조 사 망 도

산호교

2024.11

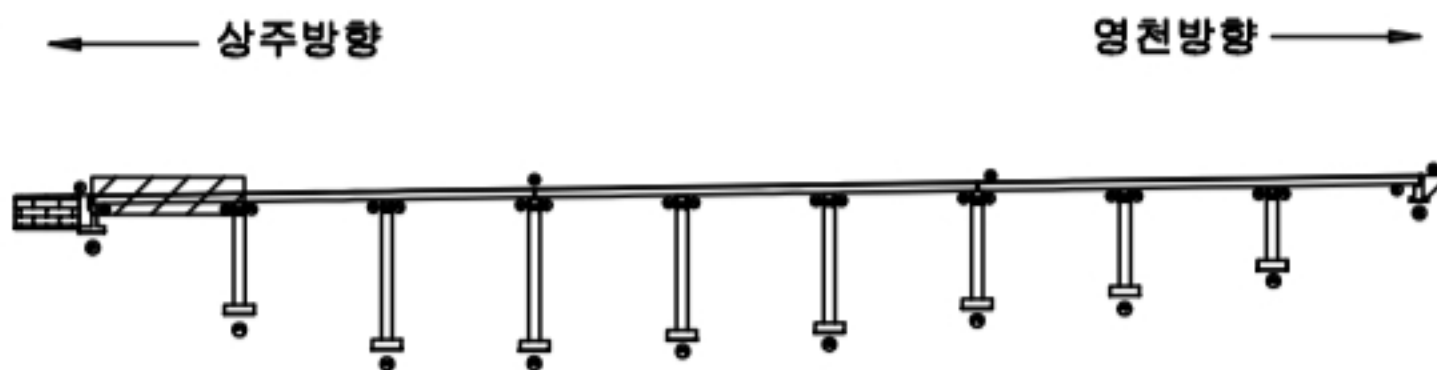
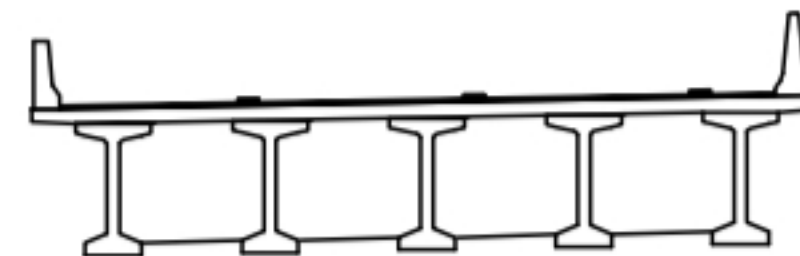
| 번호 | 구분 | 부재 | 손상내용 | 손상현황 | | | | | | 비고 |
|---|---|---|---|---|---|---|---|---|---|---|
| 1 | 19하 | 신축이음 | 후타재 균열 | 0.2 | 0.5 | | 5.50 | m | 11 | |
| 2 | 19하 | 신축이음 | 후타재 균열 | 0.2 | 0.3 | | 2.40 | m | 8 | |
| 3 | 24하 | 신축이음 | 본체 볼트파손 | | | | 1.00 | EA | 1 | |
| 4 | 24하 | 신축이음 | 후타재 파손 | | 0.1 | 0.2 | 0.02 | m² | 1 | |

① 후타재 균열  
0.2/0.5X11EA③ 본체 볼트 파손  
1EA② 후타재 균열  
0.2/0.3X 8EA④ 후타재 파손  
0.1X0.2

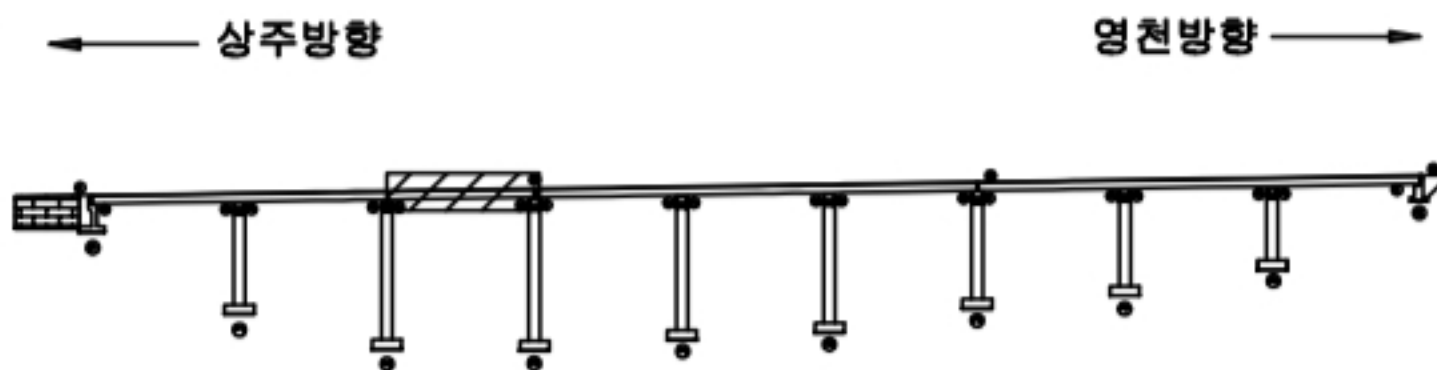
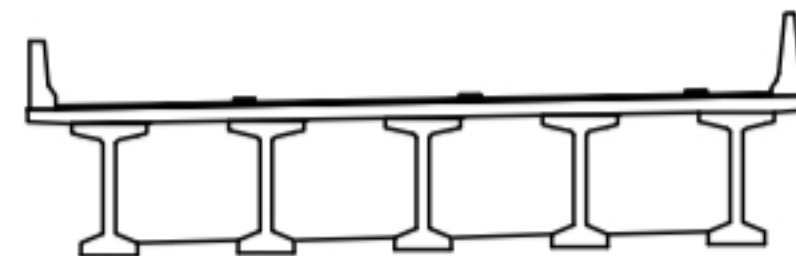
(P3)

| 번호 | 구분 | 부재 | 손상내용 | 손상현황 | | | | | | 비고 |
|---|---|---|---|---|---|---|---|---|---|---|
| 1 | 19하 | 신축이음 | 이물질퇴적 | | 3.0 | | 3.00 | m | 1 | |
| 2 | 19하 | 신축이음 | 후타재 균열 | 0.2 | 0.3 | | 1.20 | m | 4 | |
| 4 | 23하 | 신축이음 | 후타재 균열 | 0.2 | 0.3 | | 2.10 | m | 7 | |

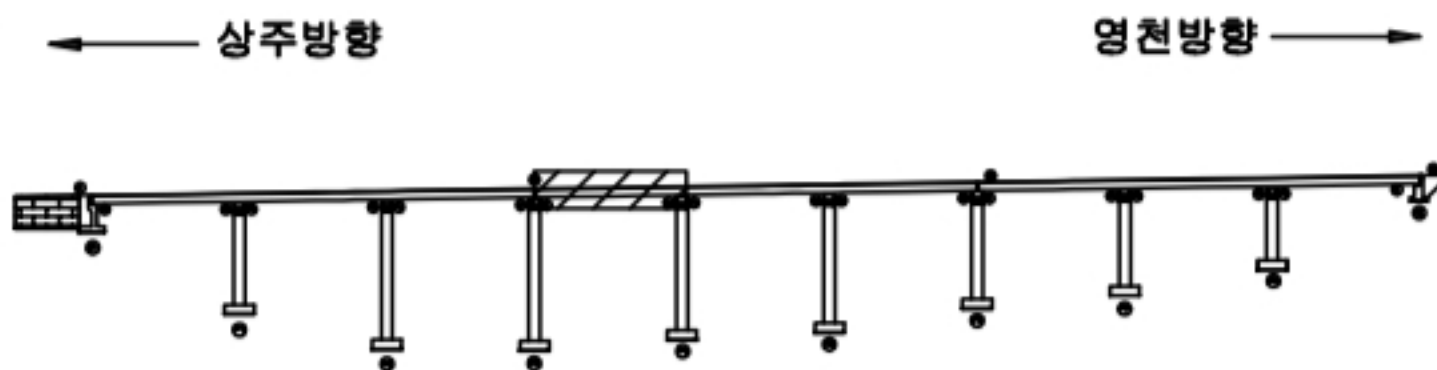
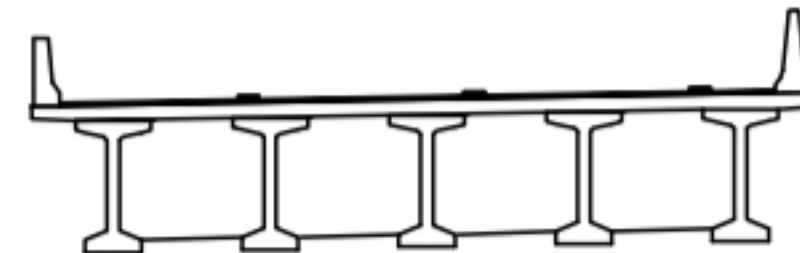
① 방호벽 파손  
0.1X0.1③ 포장 균열  
L=10.0m④ 포장 파손  
1.0X0.2② 중분대 파손  
2.0X1.0

| 번호 | 구분 | 부재 | 손상내용 | 손상현황 | | | | | | 비고 |
|---|---|---|---|---|---|---|---|---|---|---|
| 3 | 21하 | 교면포장 | 포장 균열 | | 10.0 | | 10.00 | m | 1 | |

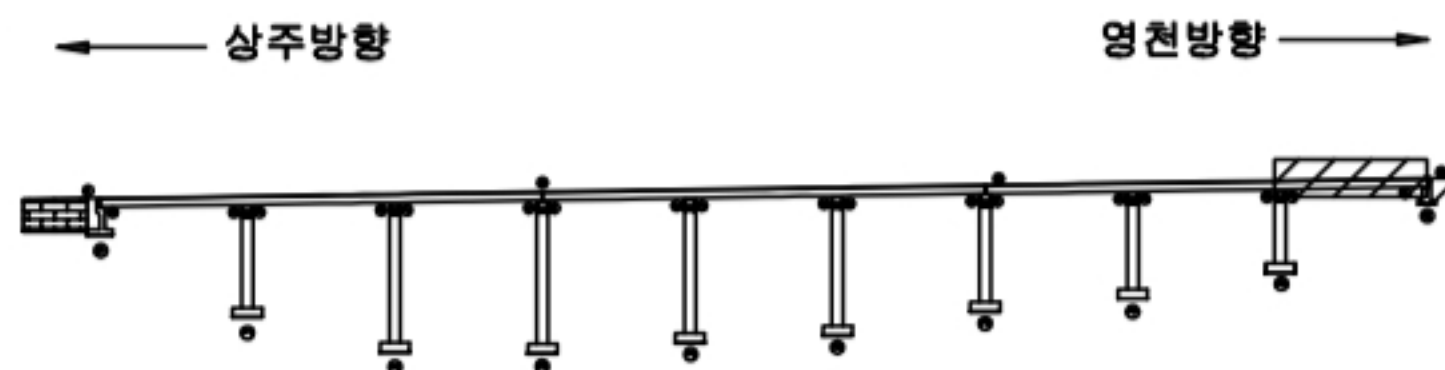
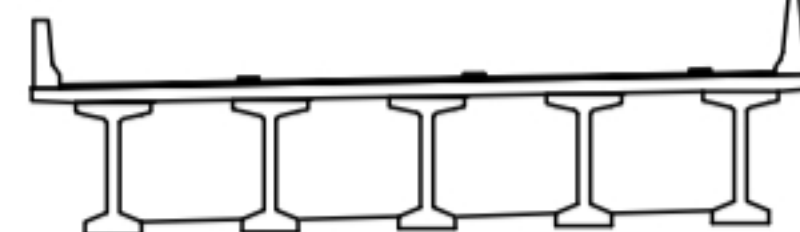
(A2)

| 번호 | 구분 | 부재 | 손상내용 | 손상현황 | | | | | | 비고 |
|---|---|---|---|---|---|---|---|---|---|---|
| 1 | 19하 | 신축이음 | 후타재 균열 | 0.2 | 0.3 | | 3.00 | m | 10 | |
| 4 | 23하 | 신축이음 | 후타재 균열 | 0.2 | 0.3 | | 1.20 | m | 4 | |
