상주영천고속도로 2024~2025년 시설물 안전점검 용역  
(2024년 하반기 정기안전점검)

# 외 관 조 사 망 도

산호교

2024.11

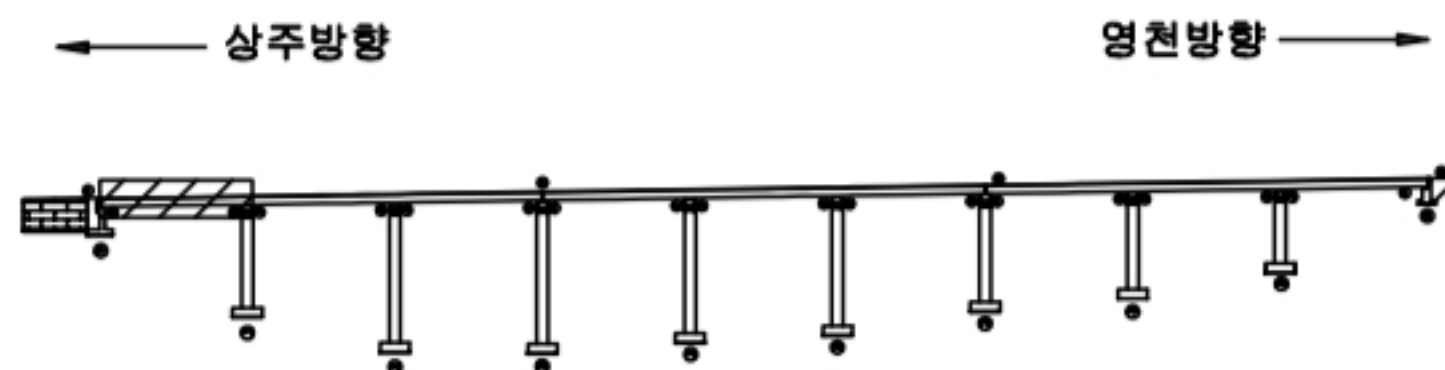
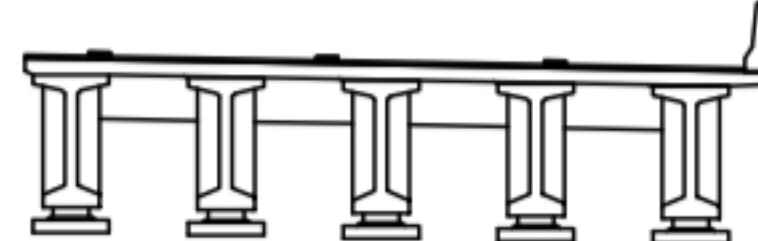
| 번호 | 구분 | 부재 | 손상내용 | 손상현황 | | | | | | 비고 |
|---|---|---|---|---|---|---|---|---|---|---|
| 1 | 19하 | 신축이음 | 후타재 균열 | 0.2 | 0.5 | | 7.00 | m | 14 | |
| 2 | 19하 | 신축이음 | 후타재 균열 | 0.2 | 0.3 | | 4.50 | m | 15 | |
| 3 | 19하 | 신축이음 | 후타재 파손 | | 0.1 | 0.1 | 0.01 | m <sup>2</sup> | 1 | |
| 4 | 19하 | 신축이음 | 후타재 파손 | | 0.1 | 0.1 | 0.01 | m <sup>2</sup> | 1 | |
| 5 | 19하 | 신축이음 | 이물침투적 | | 3.0 | | 3.00 | m | 1 | |

① 후타재 균열  
0.2/0.5X14EA

② 후타재 균열  
0.2/0.3X15EA

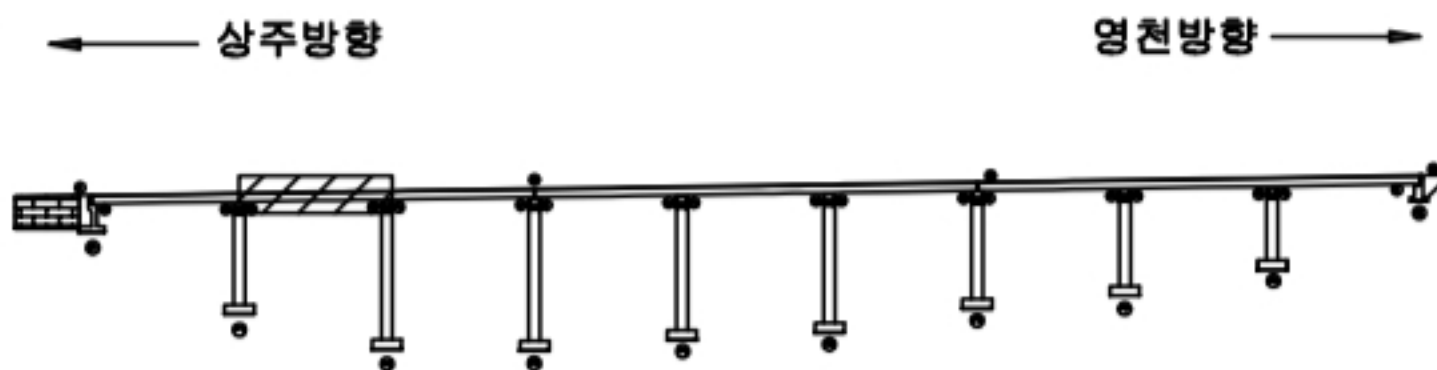
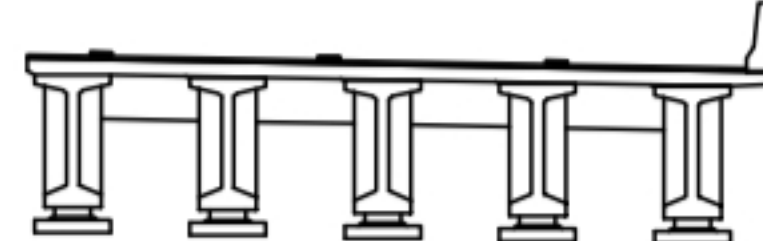
| 번호 | 구분 | 부재 | 손상내용 | 손상현황 | | | | | | 비고 |
|---|---|---|---|---|---|---|---|---|---|---|
| 1 | 19하 | 중분대 | 중분대 균열 | 0.2 | 1.0 | | 6.00 | m | 6 | |
| 2 | 23하 | 배수시설 | 배수구 막힘 | | | | 2.00 | EA | 2 | |

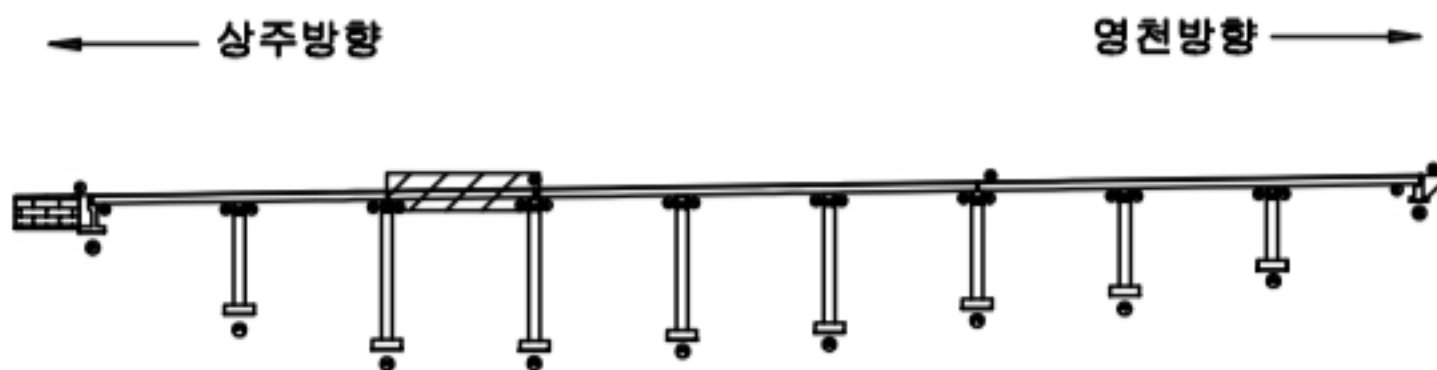
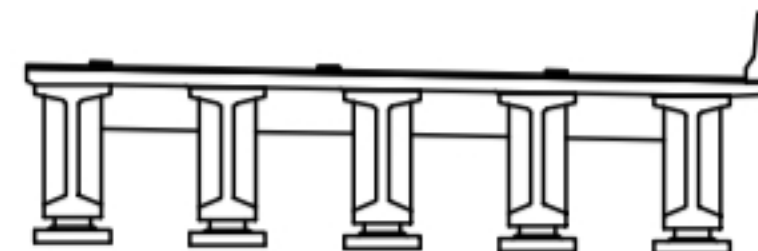
| 번호 | 구분 | 부재 | 손상내용 | 손상현황 | | | | | | 비고 |
|---|---|---|---|---|---|---|---|---|---|---|
| 1 | 19하 | 중분대 | 중분대 균열 | 0.2 | 1.0 | | 1.00 | m | 1 | |
| 2 | 19하 | 신축이음 | 후타재 균열 | 0.2 | 0.3 | | 4.50 | m | 15 | |

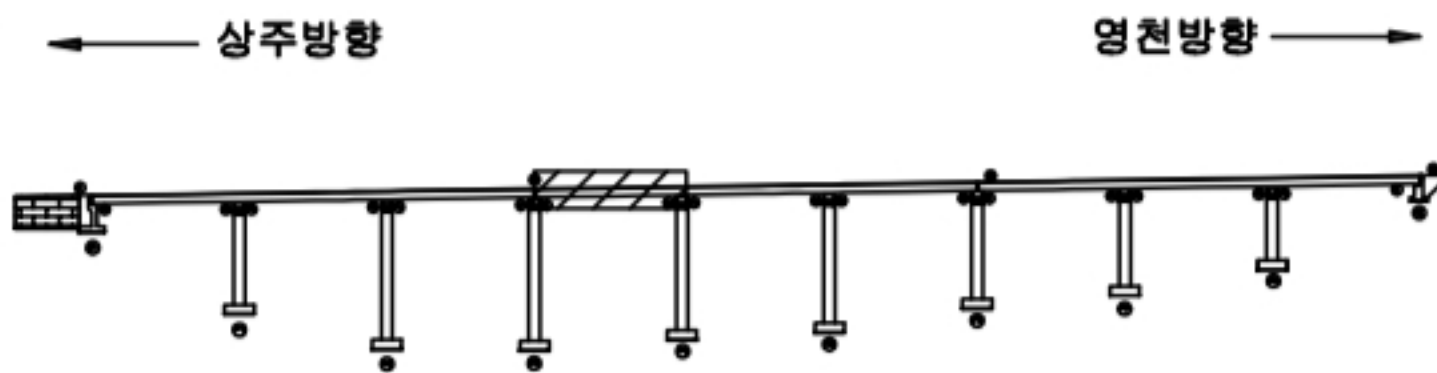
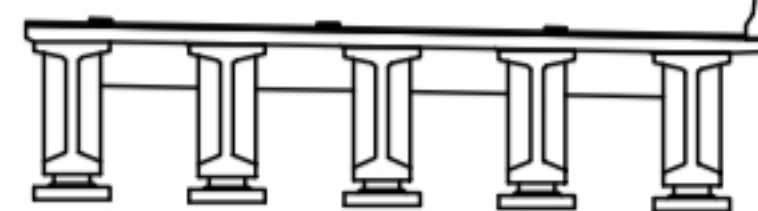
| 번호 | 구분 | 부재 | 손상내용 | 손상현황 | | | | | | 비고 |
|---|---|---|---|---|---|---|---|---|---|---|
| 1 | 19하 | 중분대 | 중분대 균열 | 0.2 | 1.0 | | 5.00 | m | 5 | |

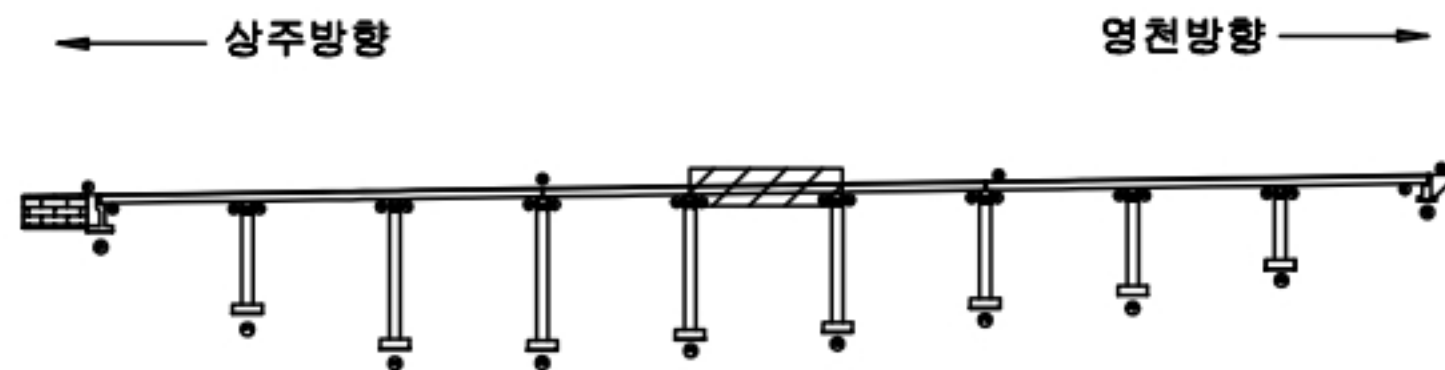
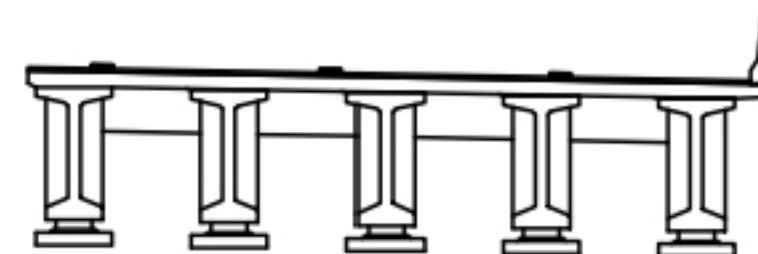
| 번호 | 구분 | 부재 | 손상내용 | 손상현황 | | | | | | 비고 |
|---|---|---|---|---|---|---|---|---|---|---|
| 1 | 19하 | 중분대 | 중분대 균열 | 0.2 | 1.0 | | 5.00 | m | 5 | |

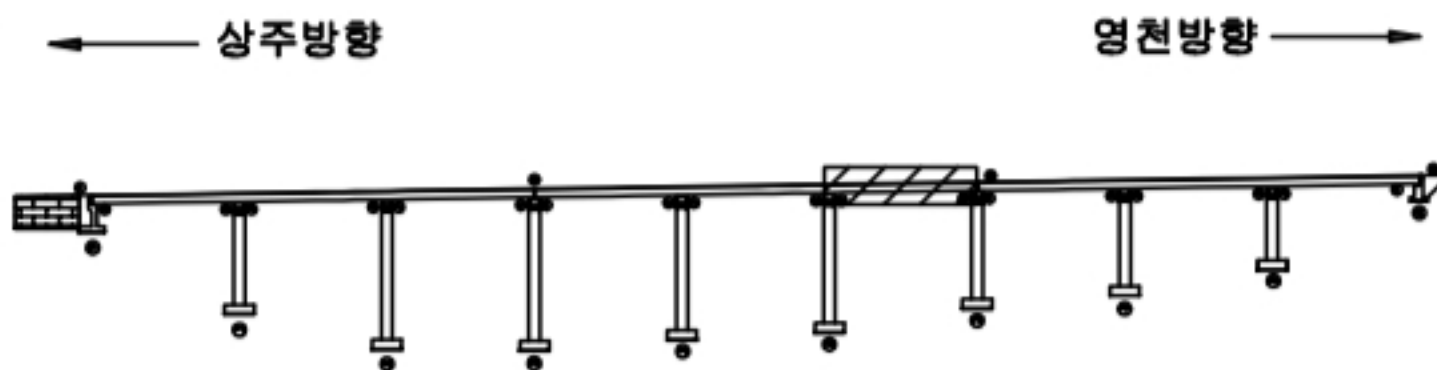
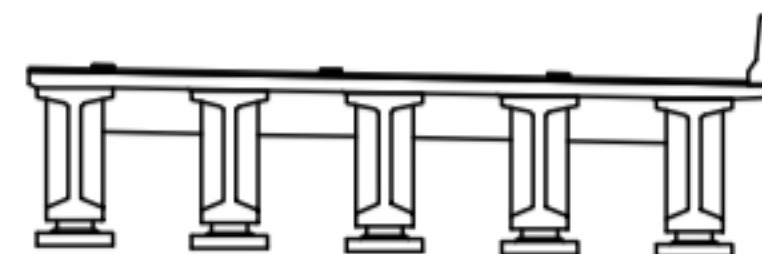
| 번호 | 구분 | 부재 | 손상내용 | 손상현황 | | | | | | 비고 |
|---|---|---|---|---|---|---|---|---|---|---|
| 1 | 19하 | 중분대 | 중분대 균열 | 0.2 | 1.0 | | 3.00 | m | 3 | |
| 2 | 19하 | 신축이음 | 후타재 균열 | 0.2 | 0.3 | | 1.20 | m | 4 | |

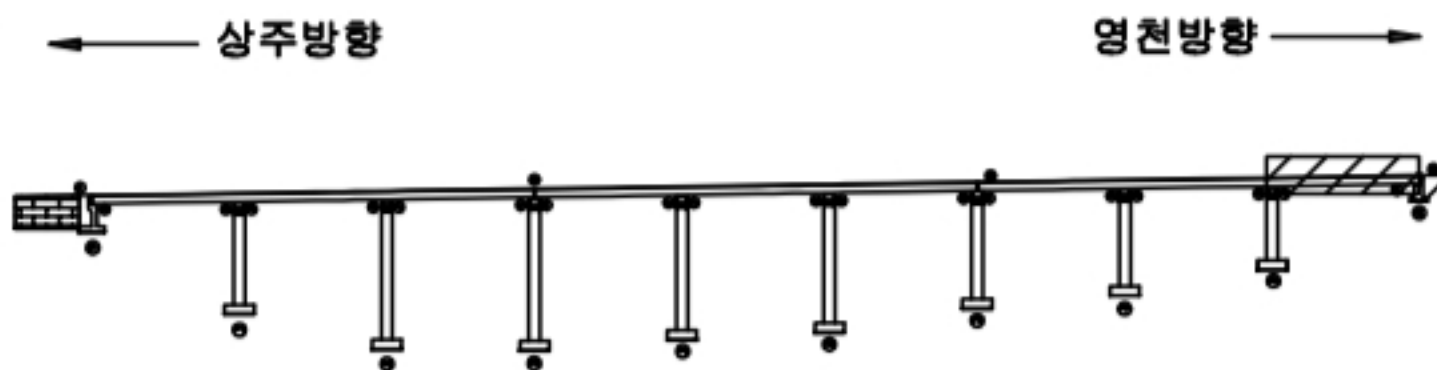
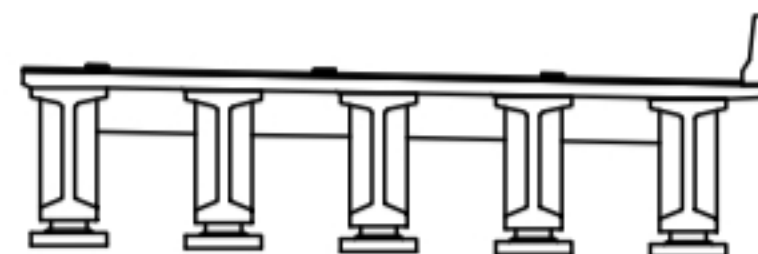
| 번호 | 구분 | 부재 | 손상내용 | 손상현황 | | | | | | 비고 |
|---|---|---|---|---|---|---|---|---|---|---|
| 1 | 19하 | 신축이음 | 후타재 망상균열 | 0.2 | 0.5 | 8.0 | 8.00 | m <sup>2</sup> | 2 | |
