상주영천고속도로 2024~2025년 시설물 안전점검 용역  
(2024년 하반기 정기안전점검)

# 외 관 조 사 망 도

오로교

2024.11

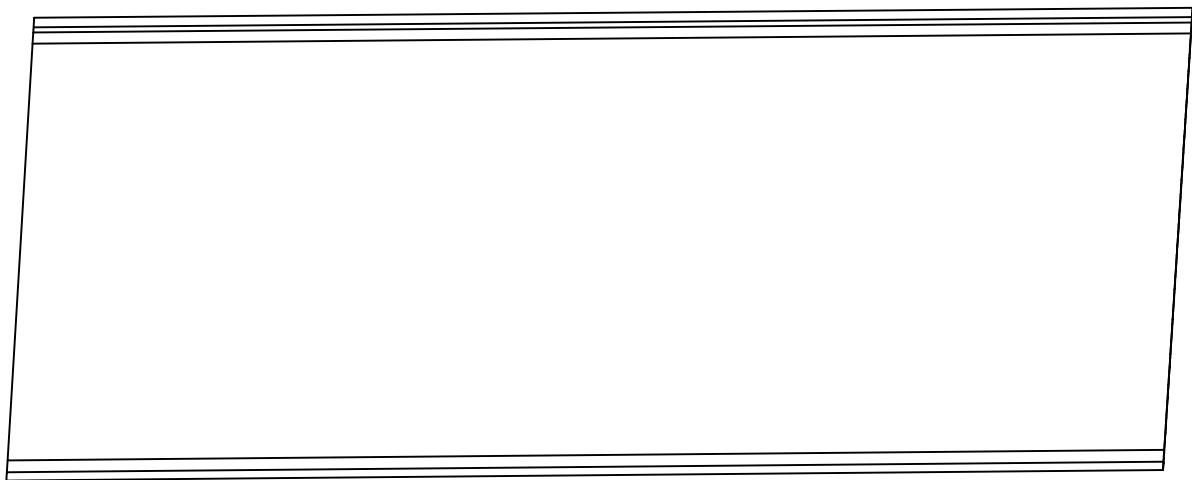
| 번호 | 구분 | 부재 | 손상내용 | 손상현황 | | | | | | 비고 |
|---|---|---|---|---|---|---|---|---|---|---|
| 1 | 19하 | 신축이음 | 후타재 균열 | 0.2 | 0.5 | | 7.50 | m | 15 | |
| 2 | 19하 | 신축이음 | 후타재 균열 | 0.2 | 0.3 | | 6.00 | m | 20 | |
| 3 | 23하 | 신축이음 | 이물침투적 | | 3.0 | | 3.00 | m | 1 | |

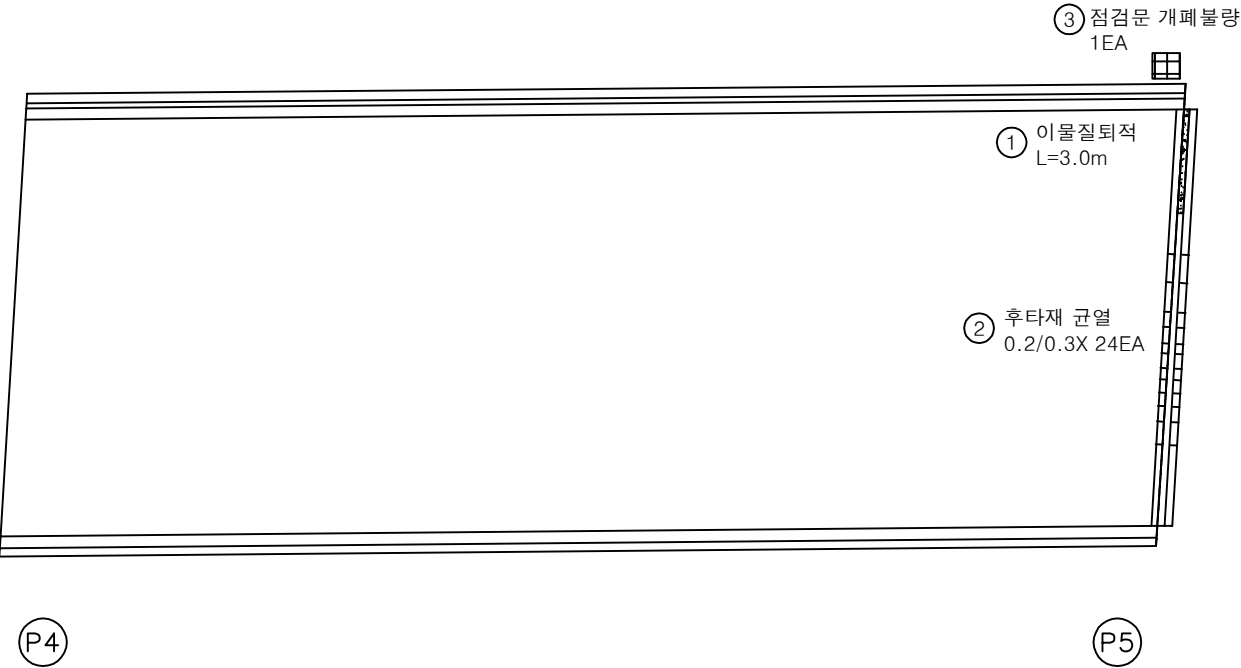
| 번호 | 구분 | 부재 | 손상내용 | 손상현황 | | | | | | 비고 |
|---|---|---|---|---|---|---|---|---|---|---|
| 2 | 19하 | 신축이음 | 후타재 균열 | 0.2 | 0.3 | | 7.20 | m | 24 | |

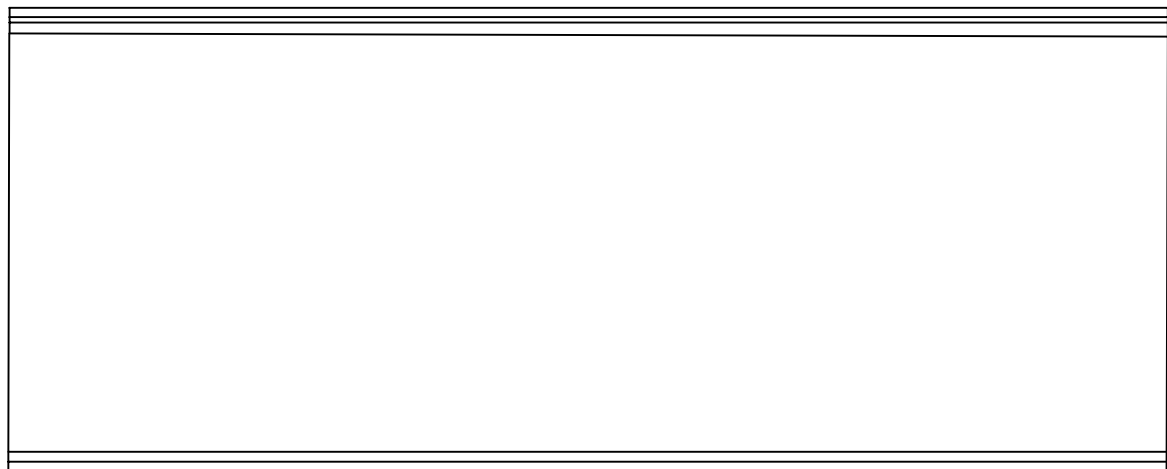
| 번호 | 구분 | 부재 | 손상내용 | 손상현황 | | | | | | 비고 |
|---|---|---|---|---|---|---|---|---|---|---|
| 1 | 19하 | 신축이음 | 후타재 균열 | 0.2 | 0.3 | | 4.80 | m | 16 | |

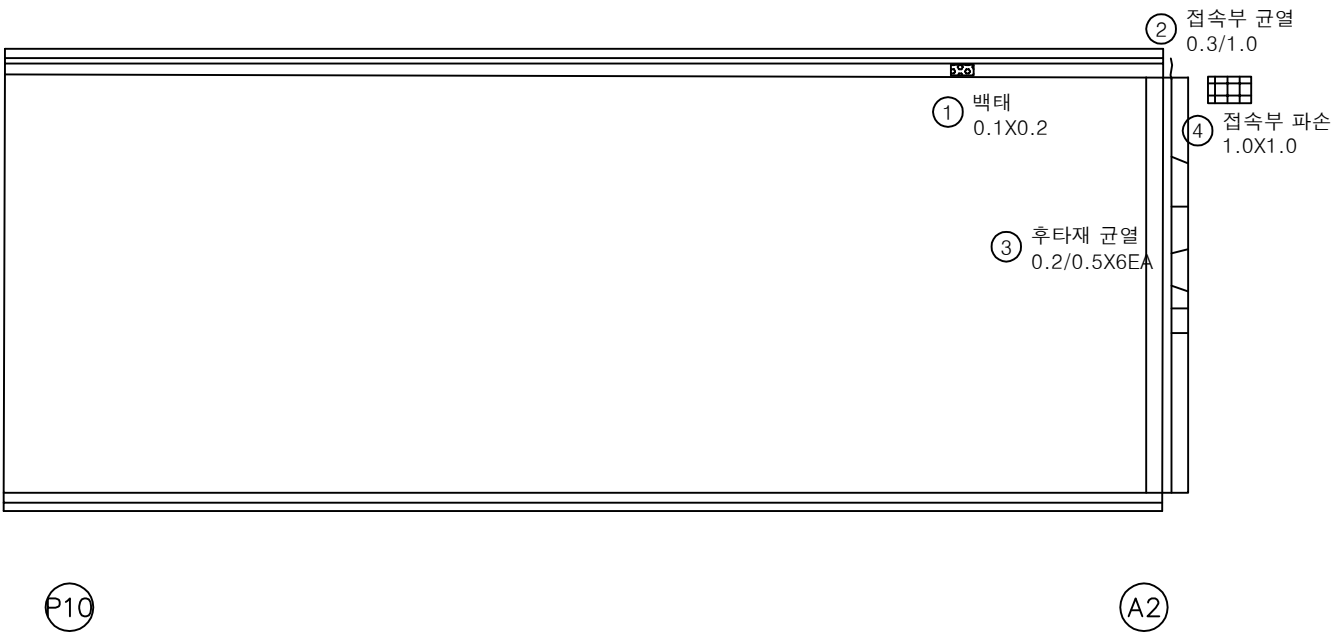
| 번호 | 구분 | 부재 | 손상내용 | 손상현황 | | | | | | 비고 |
|---|---|---|---|---|---|---|---|---|---|---|
| 2 | 19하 | 교면포장 | 접속부 균열 | 0.3 | 1.0 | | 1.00 | m | 1 | |
| 3 | 19하 | 신축이음 | 후타재 균열 | 0.2 | 0.5 | | 3.00 | m | 6 | |

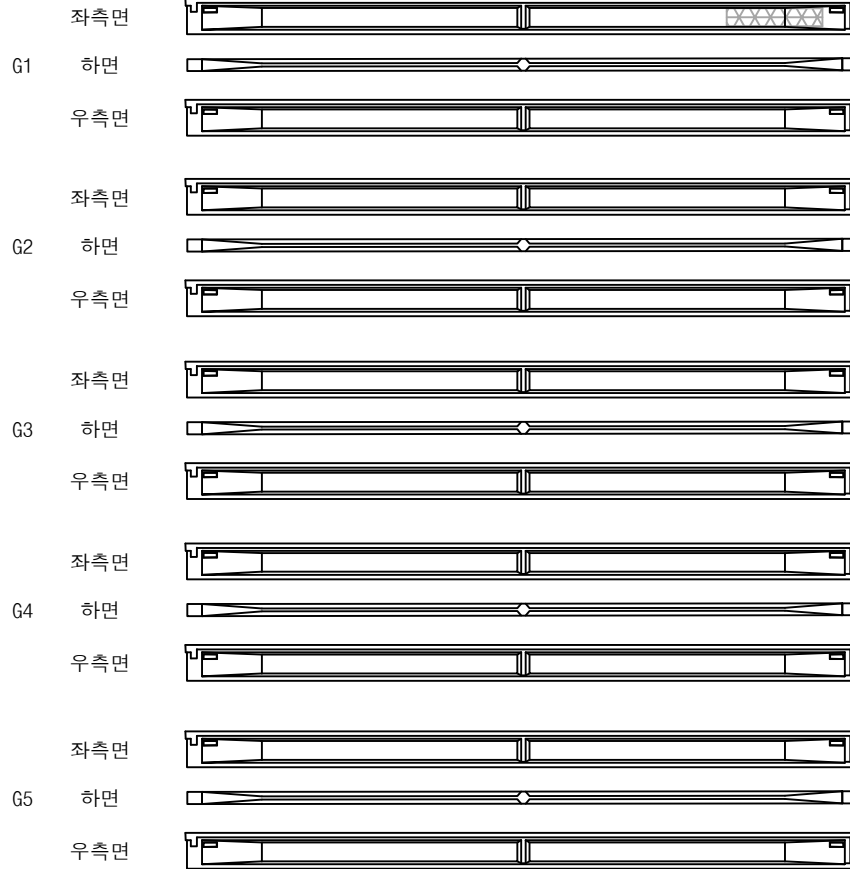
| 번호 | 구분 | 부재 | 손상내용 | 손상현황 | | | | | | 비고 |
|---|---|---|---|---|---|---|---|---|---|---|
| 1 | 20상 | 거더 | 망상균열 | 0.2 | 1.5 | 1.0 | 1.50 | m <sup>2</sup> | 1 | 21'하 보수 |

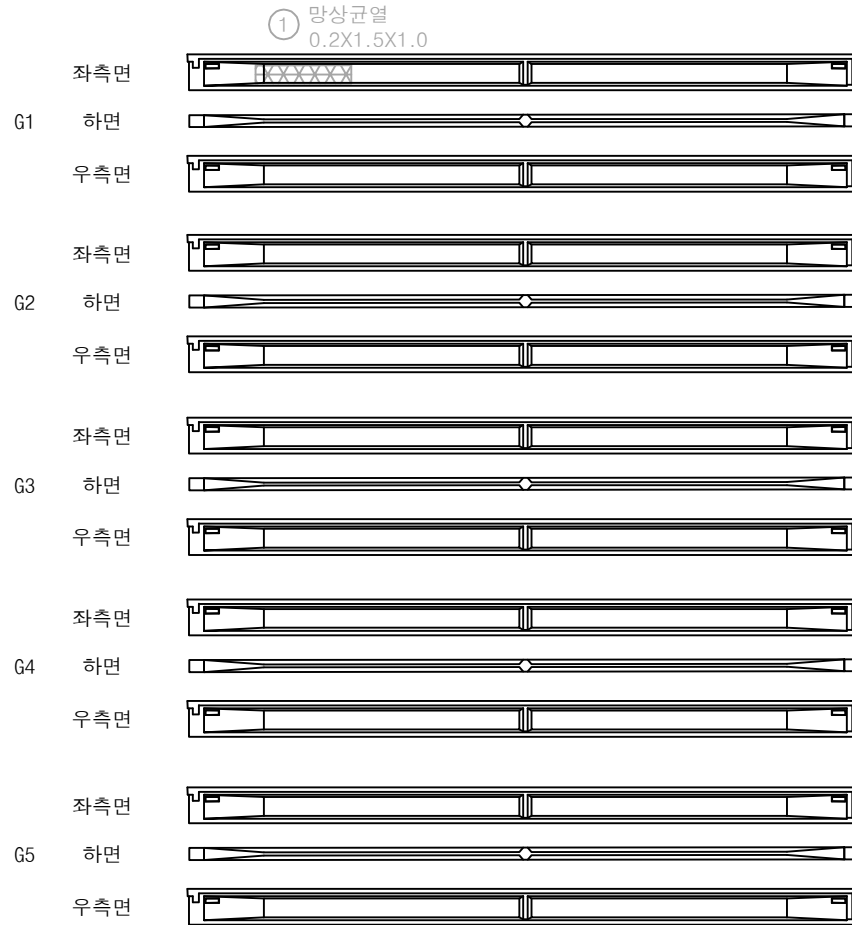
| 번호 | 구분 | 부재 | 손상내용 | 손상현황 | | | | | | 비고 |
|---|---|---|---|---|---|---|---|---|---|---|
| 1 | 20상 | 거더 | 망상균열 | 0.2 | 1.5 | 1.0 | 1.50 | m <sup>2</sup> | 1 | 21차 보수 |
