상주영천고속도로 2024~2025년 시설물 안전점검 용역  
(2024년 하반기 정기안전점검)

# 외 관 조 사 망 도

오로교

2024.11

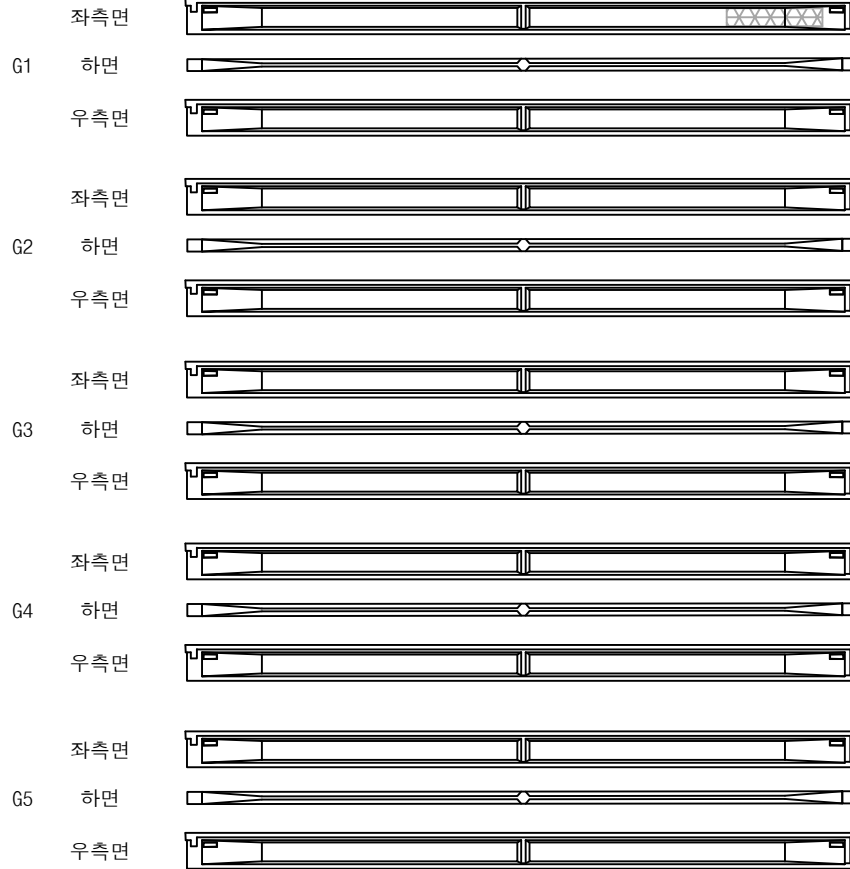
| 번호 | 구분 | 부재 | 손상내용 | 손상현황 | | | | | | 비고 |
|---|---|---|---|---|---|---|---|---|---|---|
| 1 | 20상 | 거더 | 망상균열 | 0.2 | 1.5 | 1.0 | 1.50 | m <sup>3</sup> | 1 | 21'하 보수 |

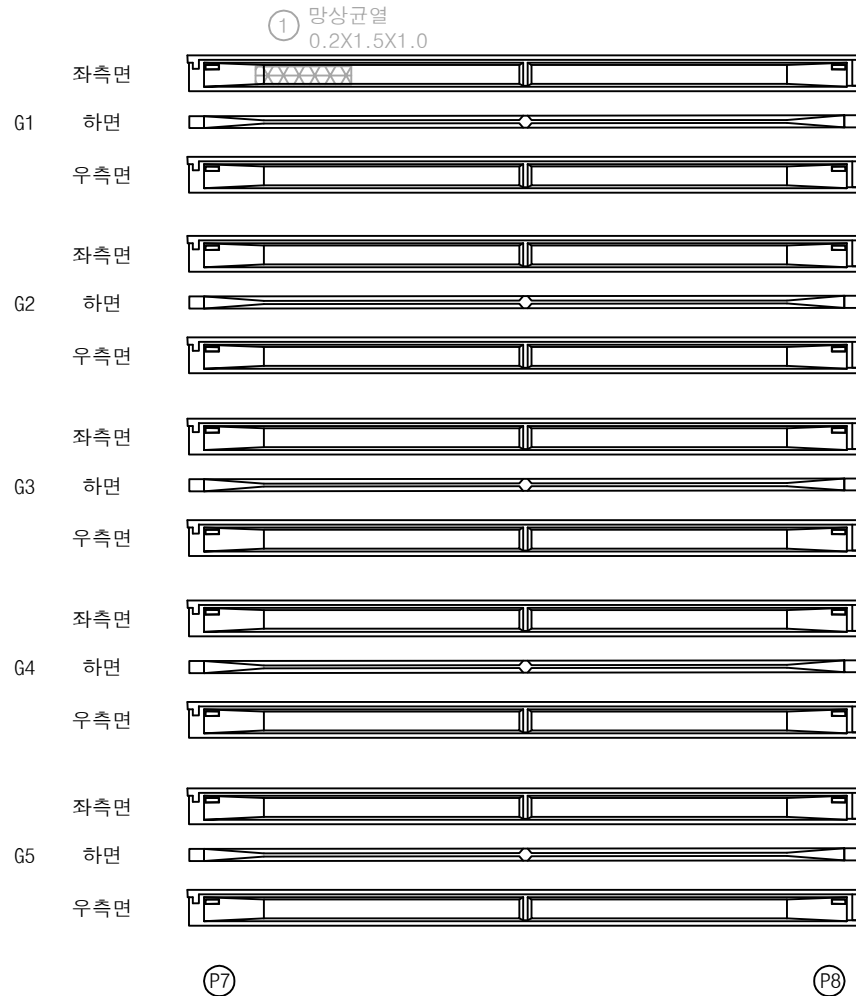
ID : 오로교 거더 S8 (G1~G5) (상주방향)

| 번호 | 구분 | 부재 | 손상내용 | 손상현황 | | | | | | 비고 |
|---|---|---|---|---|---|---|---|---|---|---|
| 1 | 20상 | 거더 | 망상균열 | 0.2 | 1.5 | 1.0 | 1.50 | m <sup>2</sup> | 1 | 21회 보수 |

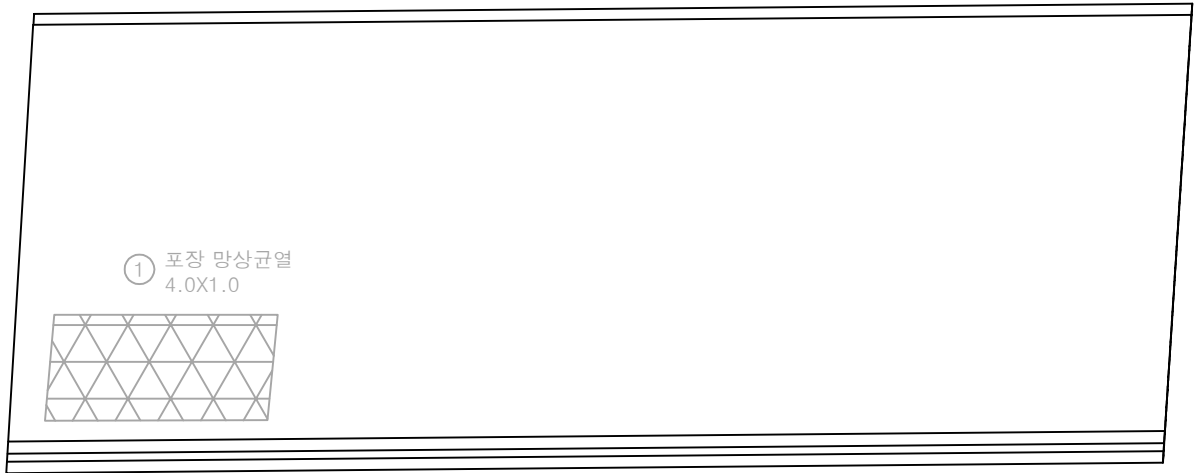
| 번호 | 구분 | 부재 | 손상내용 | 손상현황 | | | | | | 비고 |
|---|---|---|---|---|---|---|---|---|---|---|
| 1 | 19하 | 교면포장 | 포장 망상균열 | | 4.0 | 1.0 | 4.00 | m <sup>2</sup> | 1 | 21'상 보수 |

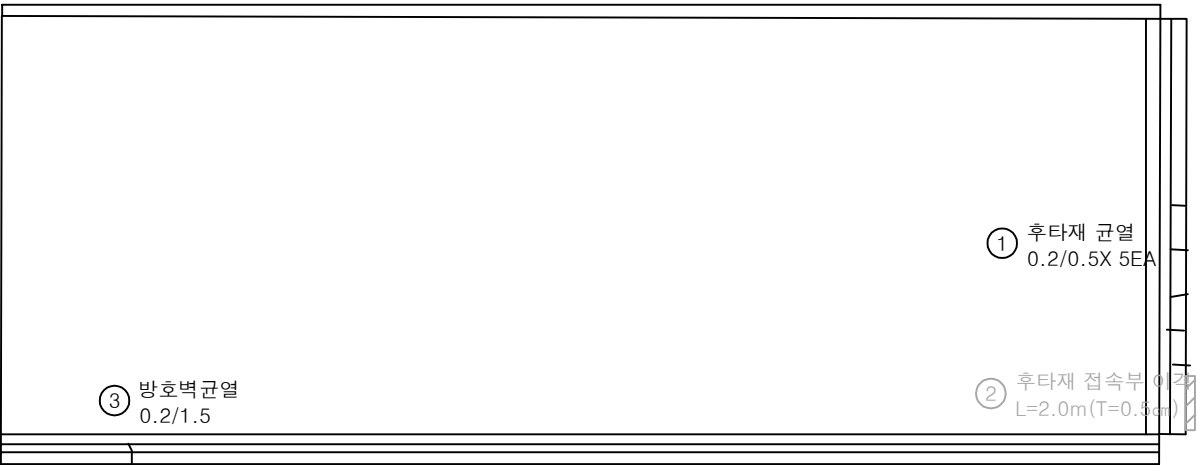
| 번호 | 구분 | 부재 | 손상내용 | 손상현황 | | | | | | 비고 |
|---|---|---|---|---|---|---|---|---|---|---|
| 1 | 19하 | 신축이음 | 후타재 균열 | 0.2 | 0.5 | | 2.50 | m | 5 | |
| 3 | 21하 | 방호벽 | 방호벽 균열 | 0.2 | 1.5 | | 1.50 | m | 1 | |

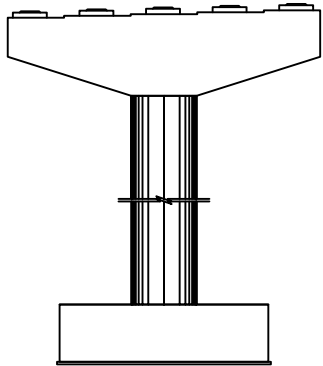
| 번호 | 구분 | 부재 | 손상내용 | 손상현황 | | | | | | 비 고 |
|---|---|---|---|---|---|---|---|---|---|---|
| 1 | 21하 | 교량받침 | plate 부식 | | | | 1.00 | EA | 1 | |
| 2 | 19하 | 교각 | 균열(0.3mm이상) | 0.3 | 0.5 | | 0.50 | m | 1 | |
| 3 | 19하 | 교각 | 균열(0.3mm이상) | 0.3 | 0.3 | | 1.20 | m | 4 | |
| 4 | 19하 | 교각 | 균열(0.3mm이상) | 0.3 | 3.0 | | 3.00 | m | 1 | |
| 5 | 19하 | 교량받침 | plate 부식 | | | | 9.00 | EA | 9 | |

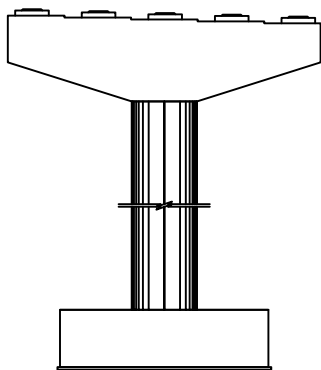
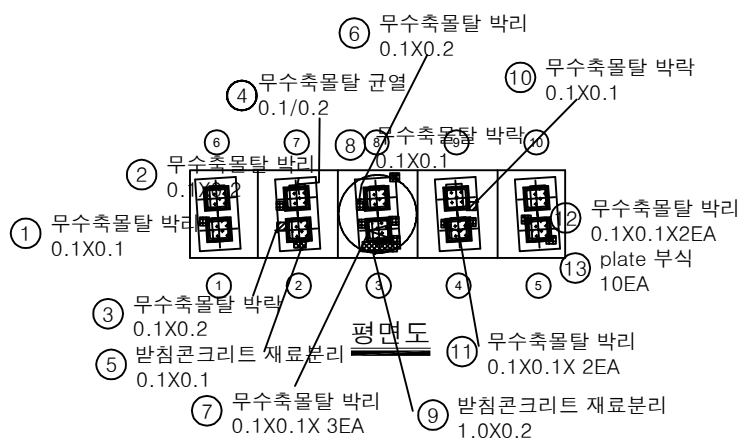
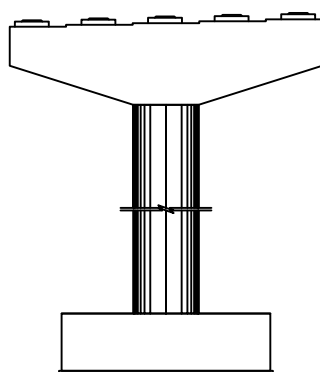
| 도면번호 | 48 |

| 번호 | 구분 | 부재 | 손상내용 | 손상현황 | | | | | | 비 고 |
|---|---|---|---|---|---|---|---|---|---|---|
| 4 | 19하 | 교량받침 | 무수축물탈 균열 | 0.1 | 0.2 | | 0.20 | m | 1 | |
| 13 | 19하 | 교량받침 | plate 부식 | | | | 10.00 | EA | 10 | |
