상주영천고속도로 2024~2025년 시설물 안전점검 용역  
(2024년 하반기 정기안전점검)

# 외 관 조 사 망 도

오로교

2024.11

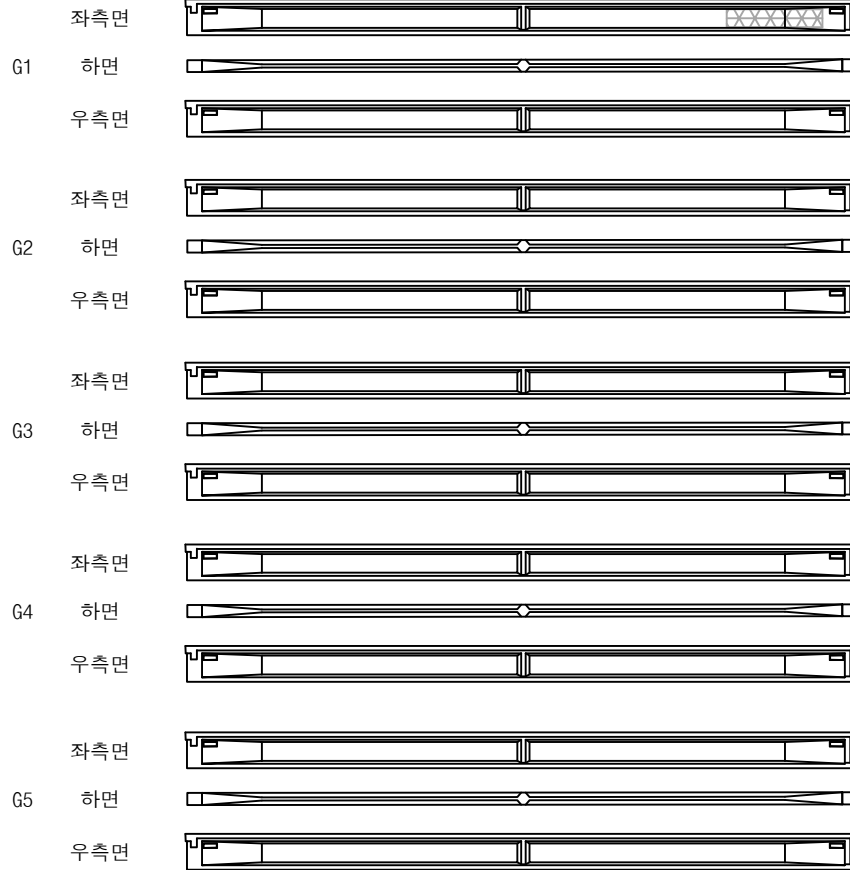
상주방향

| 번호 | 구분 | 부재 | 손상내용 | 손상현황 | | | | | | 비고 |
|---|---|---|---|---|---|---|---|---|---|---|
| 1 | 20상 | 거더 | 망상균열 | 0.2 | 1.5 | 1.0 | 1.50 | m <sup>3</sup> | 1 | 21'하 보수 |

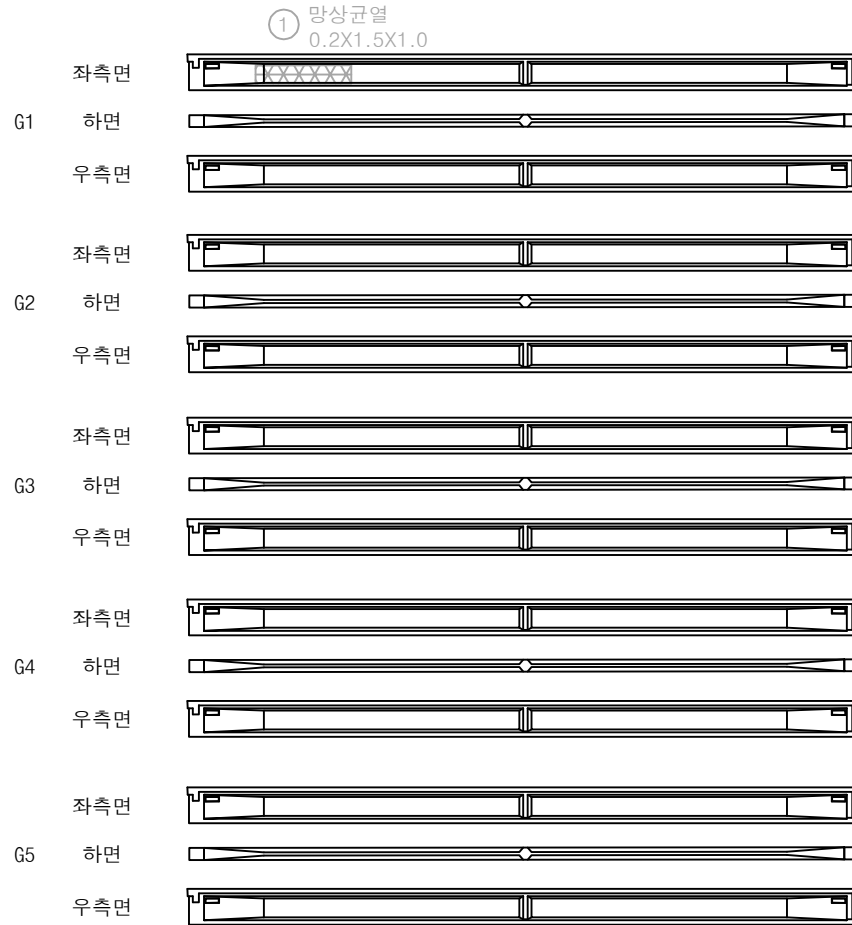
상주방향

| 번호 | 구분 | 부재 | 손상내용 | 손상현황 | | | | | | 비고 |
|---|---|---|---|---|---|---|---|---|---|---|
| 1 | 20상 | 거더 | 망상균열 | 0.2 | 1.5 | 1.0 | 1.50 | m <sup>3</sup> | 1 | 21% 보수 |

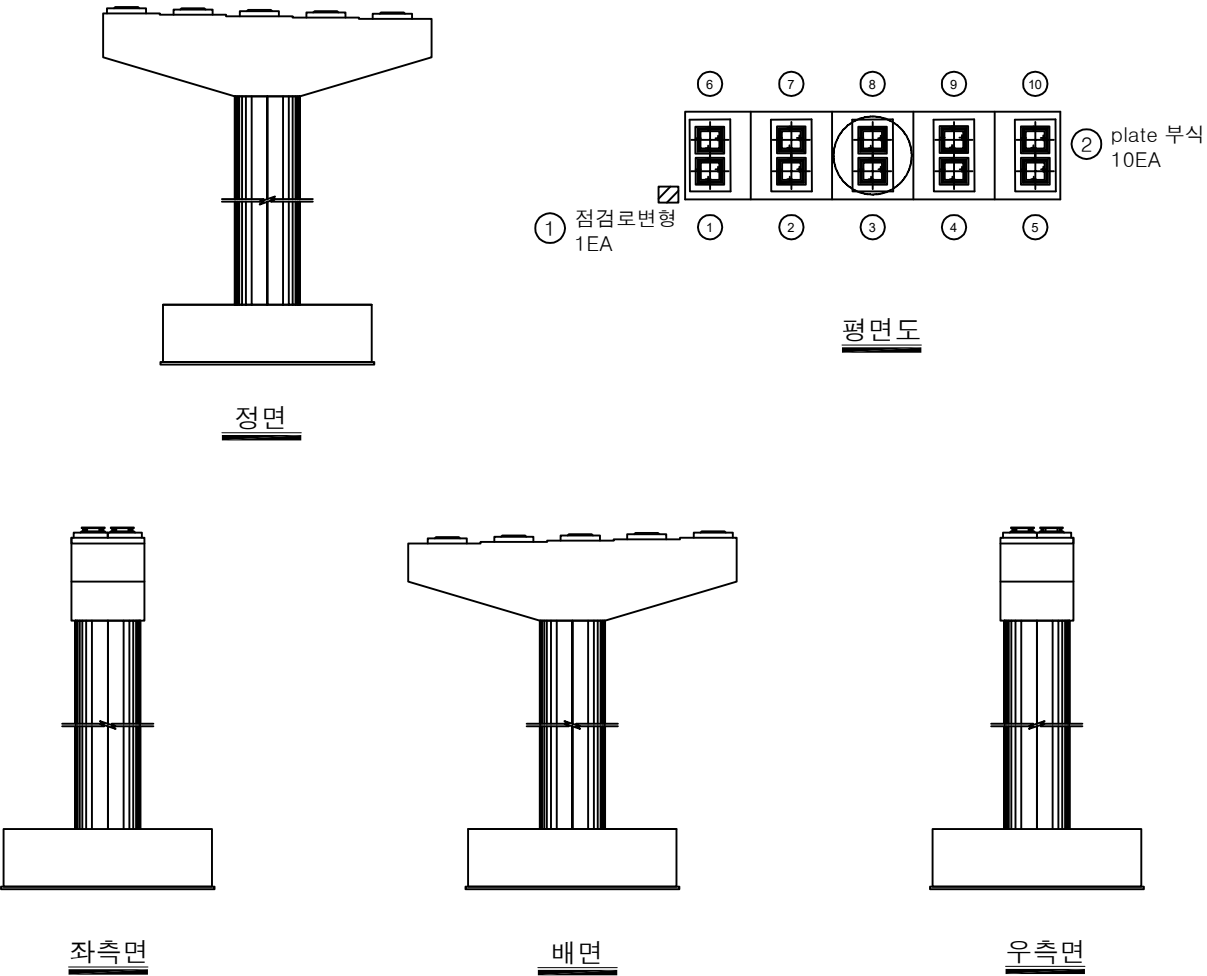
| 번호 | 구분 | 부재 | 손상내용 | 손상현황 | | | | | | 비 고 |
|---|---|---|---|---|---|---|---|---|---|---|
| 2 | 21하 | 교량방침 | plate 부식 | | | | 10.00 | EA | 10 | |

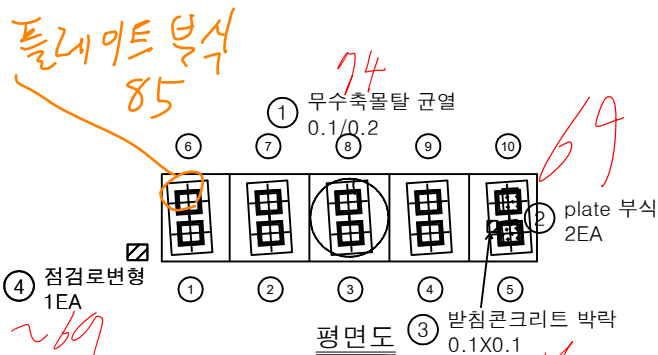
| 번호 | 구분 | 부재 | 손상내용 | 손상현황 | | | | | | 비고 |
|---|---|---|---|---|---|---|---|---|---|---|
| 1 | 19하 | 교량방침 | 무수축물탈 균열 | 0.1 | 0.2 | | 0.20 | m | 1 | |
| 2 | 19하 | 교량방침 | plate 부식 | | | | 2.00 | EA | 2 | |

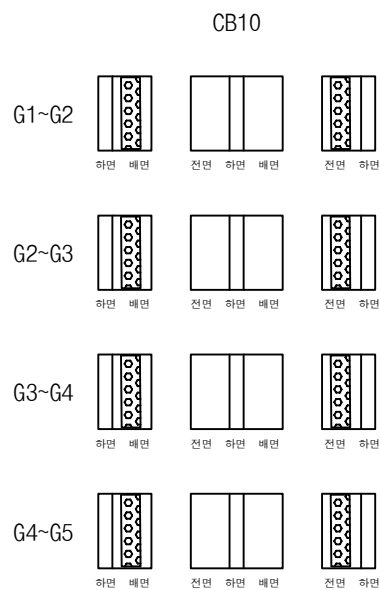
① 가로보백태  
1.5X2.0X4EA② 가로보백태  
1.5X2.0X4EA

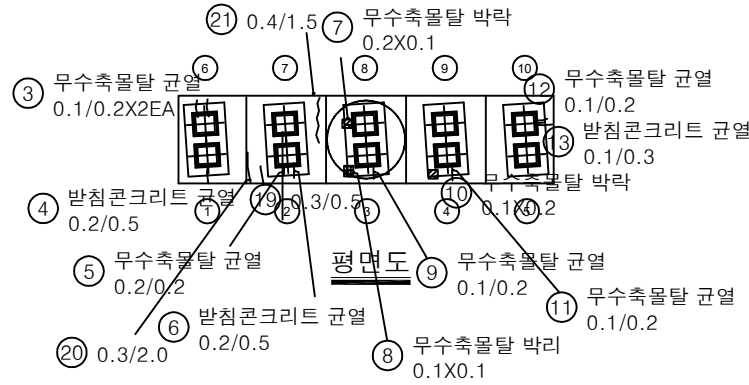
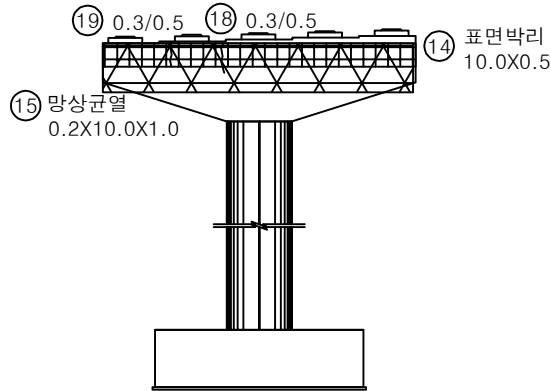
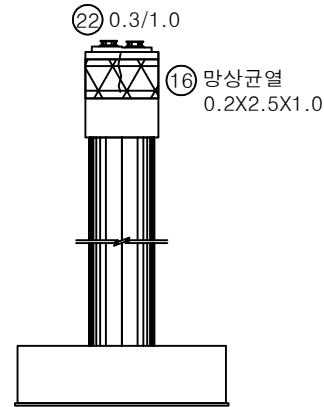
| 도면번호 | 42 |

| 번호 | 구분 | 부재 | 손상내용 | 손상현황 | | | | | | 비 고 |
|---|---|---|---|---|---|---|---|---|---|---|
| 2 | 19하 | 교각 | 망상균열 | 0.2 | 10.0 | 1.0 | 10.00 | m <sup>2</sup> | 1 | |
| 3 | 19하 | 교량받침 | 무수축물탈 균열 | 0.1 | 0.2 | | 0.40 | m | 2 | |
| 4 | 19하 | 교량받침 | 받침콘크리트 균열 | 0.2 | 0.5 | | 0.50 | m | 1 | |
| 5 | 19하 | 교량받침 | 무수축물탈 균열 | 0.2 | 0.2 | | 0.20 | m | 1 | |
| 6 | 19하 | 교량받침 | 받침콘크리트 균열 | 0.2 | 0.5 | | 0.50 | m | 1 | |
| 9 | 19하 | 교량받침 | 무수축물탈 균열 | 0.1 | 0.2 | | 0.20 | m | 1 | |
| 11 | 19하 | 교량받침 | 무수축물탈 균열 | 0.1 | 0.2 | | 0.20 | m | 1 | |
| 12 | 19하 | 교량받침 | 무수축물탈 균열 | 0.1 | 0.2 | | 0.20 | m | 1 | |
| 13 | 19하 | 교량받침 | 받침콘크리트 균열 | 0.1 | 0.3 | | 0.30 | m | 1 | |
| 15 | 19하 | 교각 | 망상균열 | 0.2 | 10.0 | 1.0 | 10.00 | m <sup>2</sup> | 1 | |
| 16 | 19하 | 교각 | 망상균열 | 0.2 | 2.5 | 1.0 | 2.50 | m <sup>2</sup> | 1 | |
| 17 | 21하 | 교각 | 균열(0.3mm이상) | 0.4 | 1.5 | | 1.50 | m | 1 | |
| 18 | 21하 | 교각 | 균열(0.3mm이상) | 0.3 | 0.5 | | 0.50 | m | 1 | |
| 19 | 21하 | 교각 | 균열(0.3mm이상) | 0.3 | 0.5 | | 0.50 | m | 1 | |
| 20 | 21하 | 교각 | 균열(0.3mm이상) | 0.3 | 2.0 | | 2.00 | m | 1 | |
| 21 | 23하 | 교각 | 균열(0.3mm이상) | 0.3 | 1.0 | | 1.00 | m | 1 | |

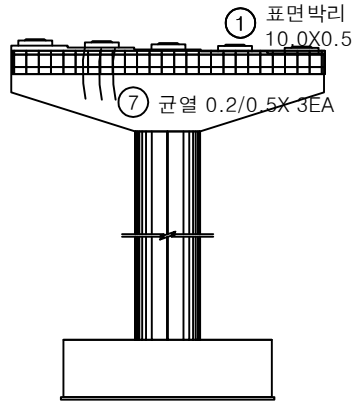
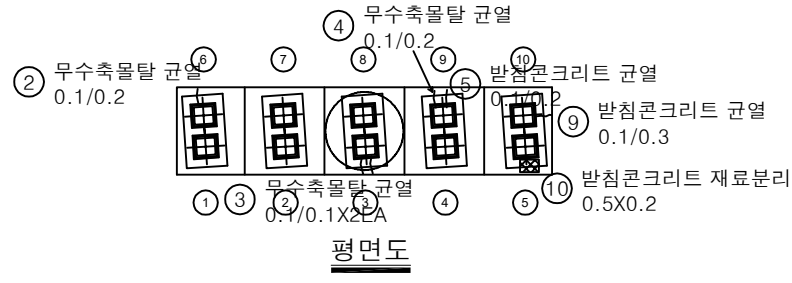
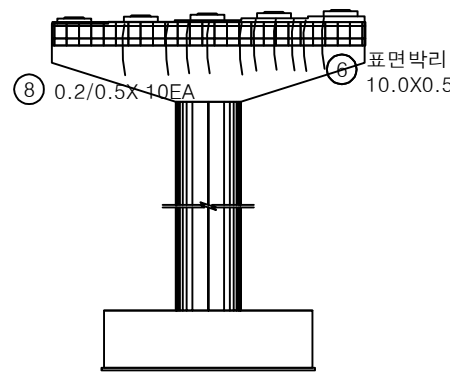
| 도면번호 | 43 |

| 번호 | 구분 | 부재 | 손상내용 | 손상현황 | | | | | | 비고 |
|---|---|---|---|---|---|---|---|---|---|---|
| 2 | 19하 | 교량받침 | 무수축물탈 균열 | 0.1 | 0.2 | | 0.20 | m | 1 | |
| 3 | 19하 | 교량받침 | 무수축물탈 균열 | 0.1 | 0.1 | | 0.20 | m | 2 | |
| 4 | 19하 | 교량받침 | 무수축물탈 균열 | 0.1 | 0.2 | | 0.20 | m | 1 | |
| 5 | 19하 | 교량받침 | 받침콘크리트 균열 | 0.1 | 0.2 | | 0.20 | m | 1 | |
| 7 | 19하 | 교각 | 균열(0.3mm미만) | 0.2 | 0.5 | | 1.50 | m | 3 | |
| 8 | 19하 | 교각 | 균열(0.3mm미만) | 0.2 | 0.5 | | 5.00 | m | 10 | |
| 9 | 21하 | 교량받침 | 받침콘크리트 균열 | 0.1 | 0.3 | | 0.30 | m | 1 | |

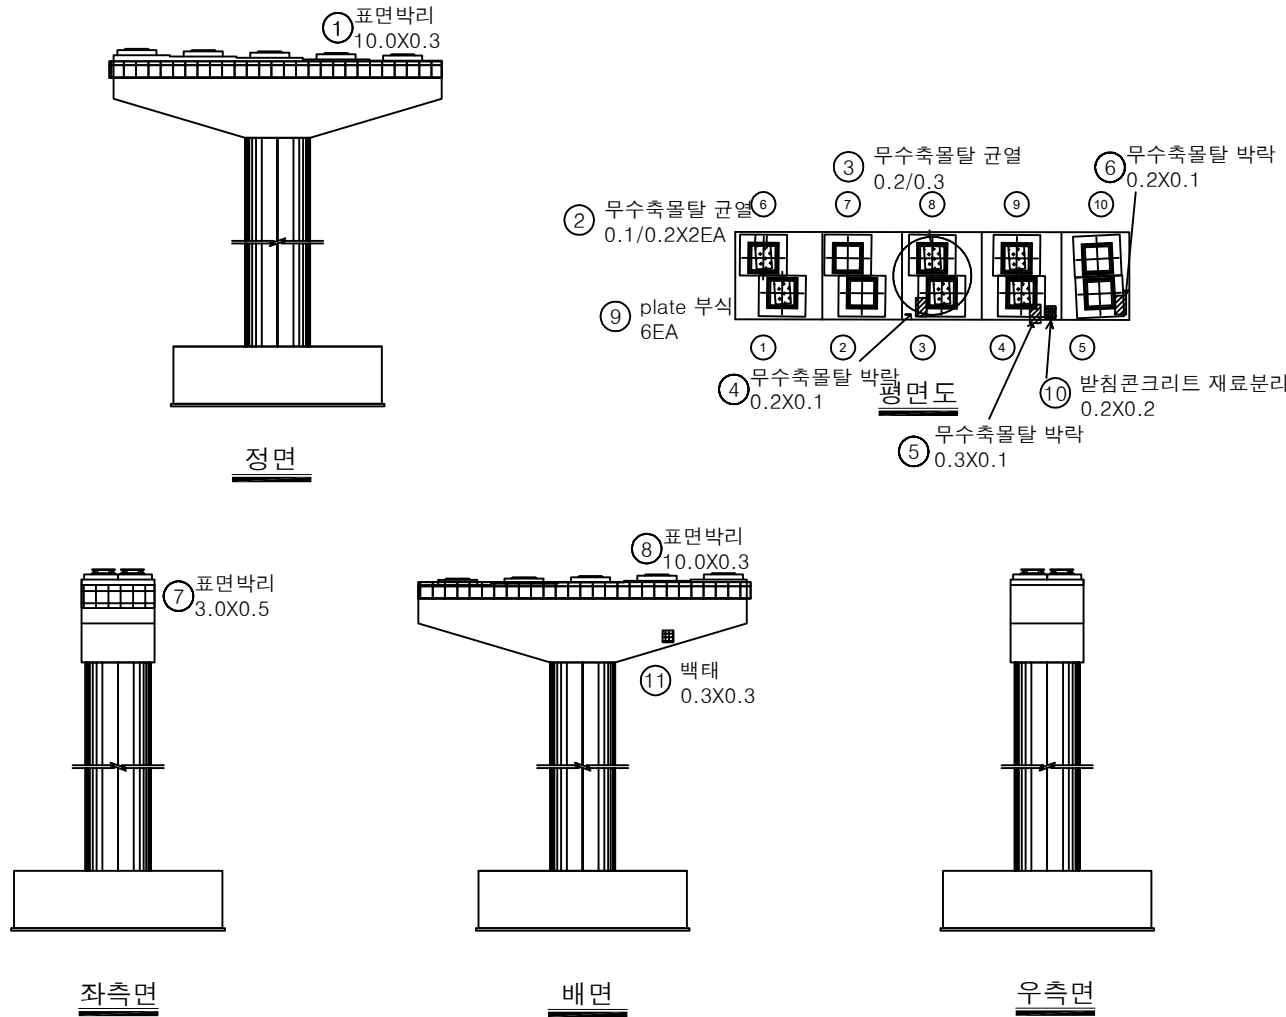
| 번호 | 구분 | 부재 | 손상내용 | 손상현황 | | | | | | 비고 |
|---|---|---|---|---|---|---|---|---|---|---|
| 2 | 19하 | 교량받침 | 무수축물탈 균열 | 0.1 | 0.2 | | 0.40 | m | 2 | |
| 3 | 19하 | 교량받침 | 무수축물탈 균열 | 0.2 | 0.3 | | 0.30 | m | 1 | |
| 9 | 19하 | 교량받침 | plate 부식 | | | | 6.00 | EA | 6 | |

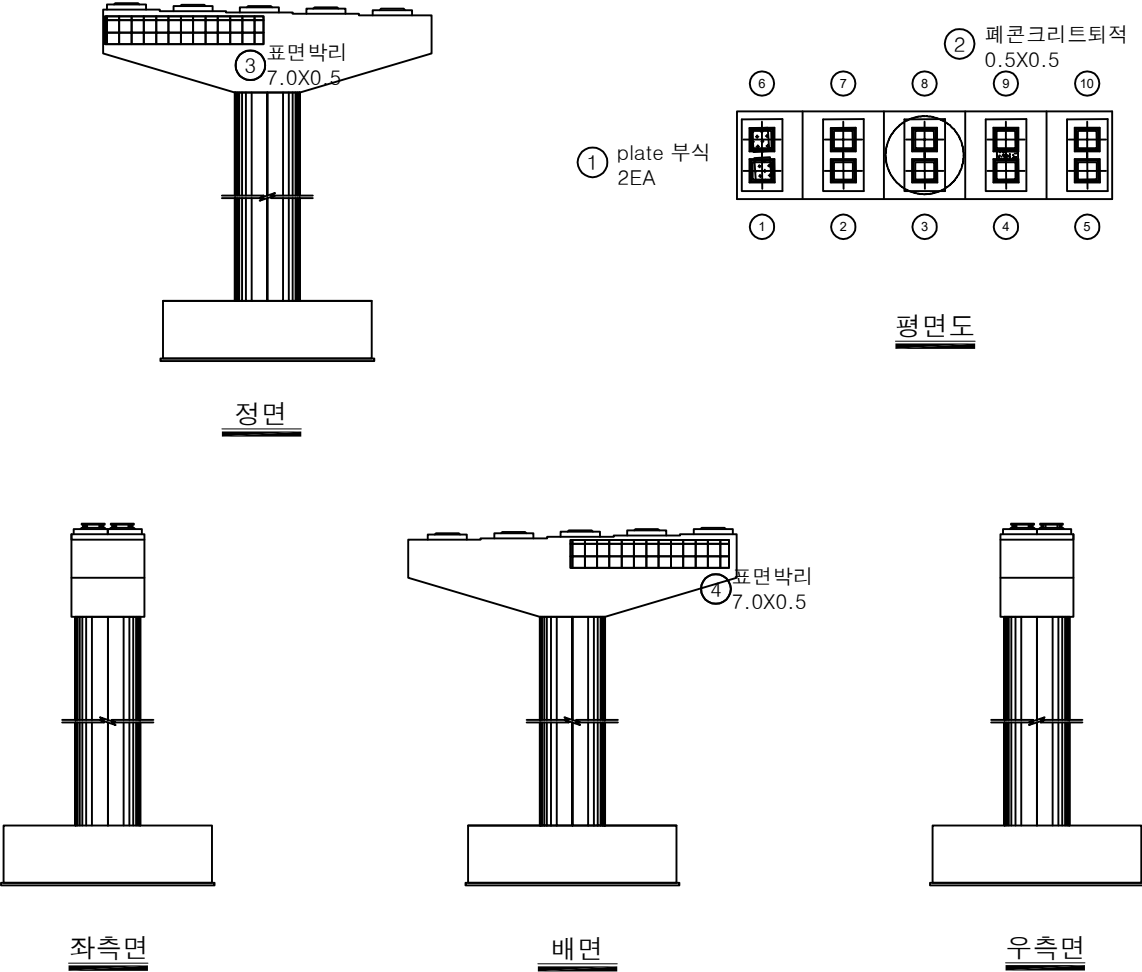
| 도면번호 | 45 |

| 번호 | 구분 | 부재 | 손상내용 | 손상현황 | | | | | | 비고 |
|---|---|---|---|---|---|---|---|---|---|---|
| 1 | 19하 | 교량방침 | plate 부식 | | | | 2.00 | EA | 2 | |

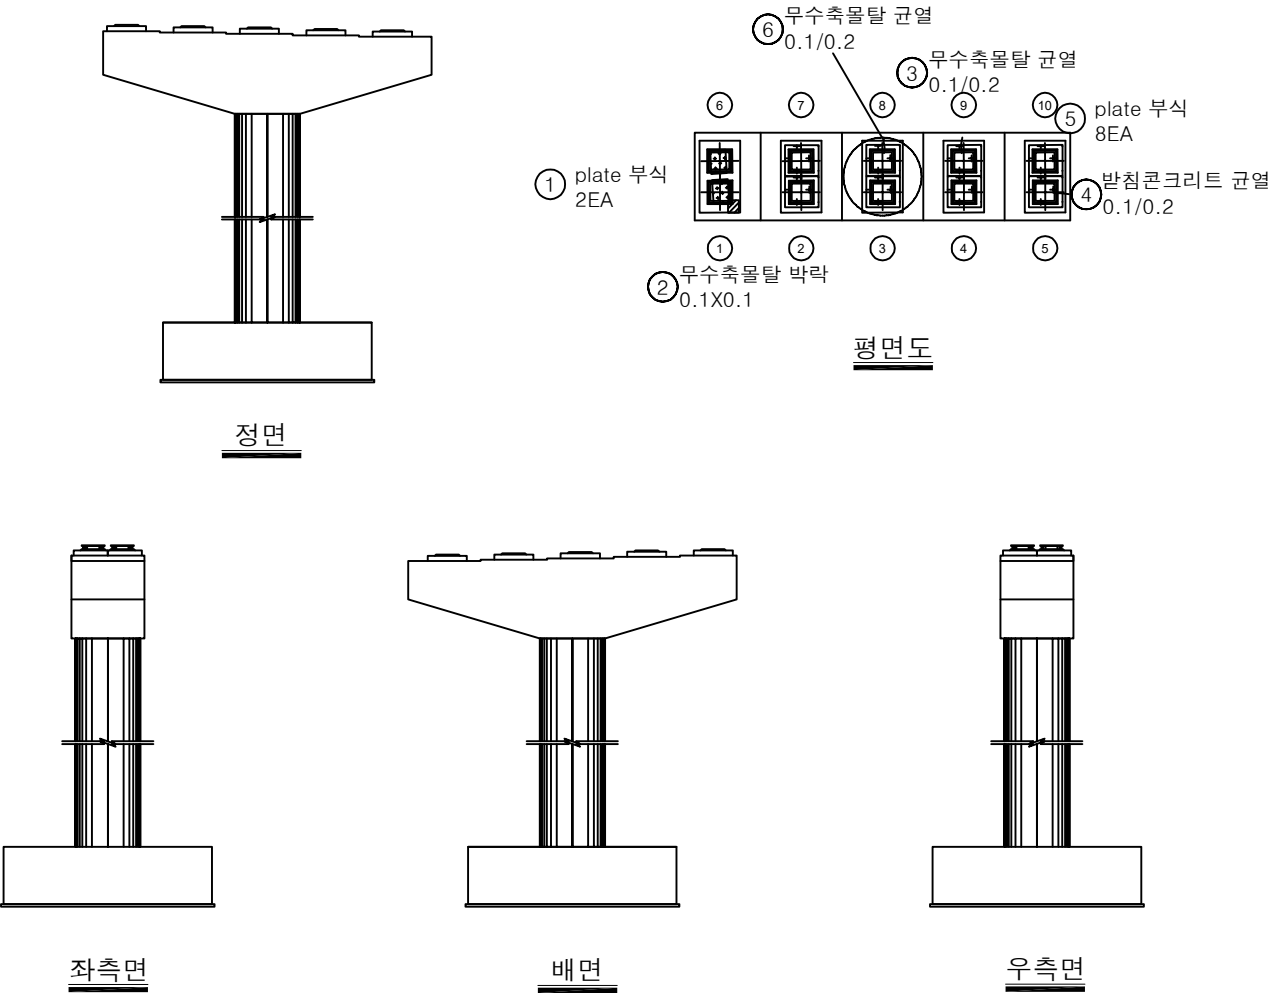
| 번호 | 구분 | 부재 | 손상내용 | 손상현황 | | | | | | 비고 |
|---|---|---|---|---|---|---|---|---|---|---|
| 1 | 19하 | 교량방침 | plate 부식 | | | | 2.00 | EA | 2 | |
| 3 | 19하 | 교량방침 | 무수축물탈 균열 | 0.1 | 0.2 | | 0.20 | m | 1 | |
| 4 | 19하 | 교량방침 | 발침콘크리트 균열 | 0.1 | 0.2 | | 0.20 | m | 1 | |
| 5 | 21하 | 교량방침 | plate 부식 | | | | 8.00 | EA | 8 | |
| 6 | 23하 | 교량방침 | 무수축물탈 균열 | 0.1 | 0.2 | | 0.20 | m | 1 | |

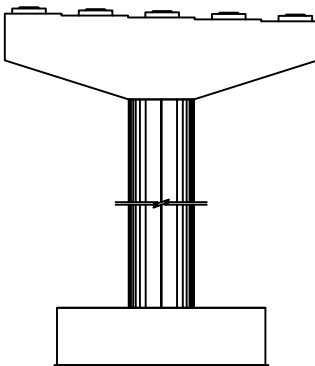
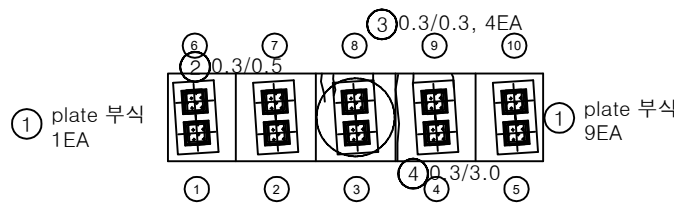
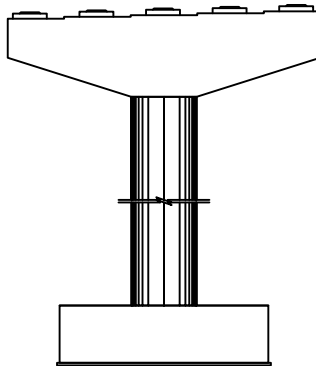
| | 부식 | | 좌굴, 변형 | | 기타 | 도면번호<br>48 |

| 번호 | 구분 | 부재 | 손상내용 | 손상현황 | | | | | | 비고 |
|---|---|---|---|---|---|---|---|---|---|---|
| 1 | 21하 | 교량받침 | plate 부식 | | | | 1.00 | EA | 1 | |
| 2 | 19하 | 교각 | 균열(0.3mm이상) | 0.3 | 0.5 | | 0.50 | m | 1 | |
| 3 | 19하 | 교각 | 균열(0.3mm이상) | 0.3 | 0.3 | | 1.20 | m | 4 | |
| 4 | 19하 | 교각 | 균열(0.3mm이상) | 0.3 | 3.0 | | 3.00 | m | 1 | |
| 5 | 19하 | 교량받침 | plate 부식 | | | | 9.00 | EA | 9 | |
