상주영천고속도로 2024~2025년 시설물 안전점검 용역  
(2024년 하반기 정기안전점검)

# 외 관 조 사 망 도

오로교

2024.11

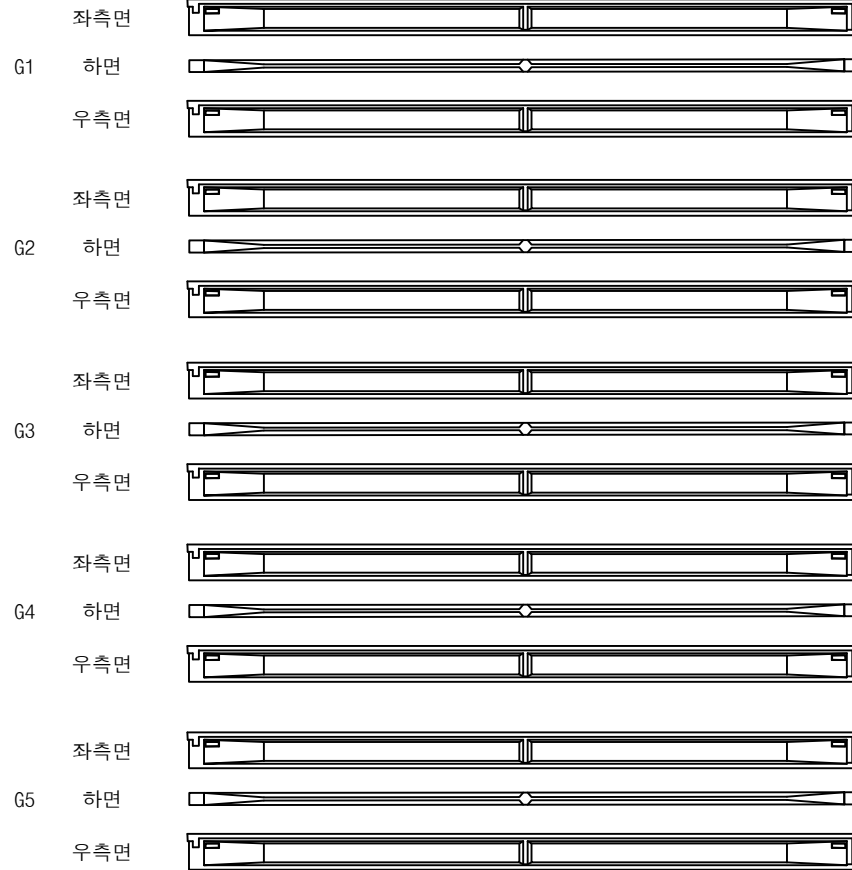
| 번호 | 구분 | 부재 | 손상내용 | 손상현황 | | | | | | 비고 |
|---|---|---|---|---|---|---|---|---|---|---|
| 1 | 23하 | 바닥판 | 균열(0.3mm이상) | 0.3 | 0.5 | | 0.50 | m | 1 | |

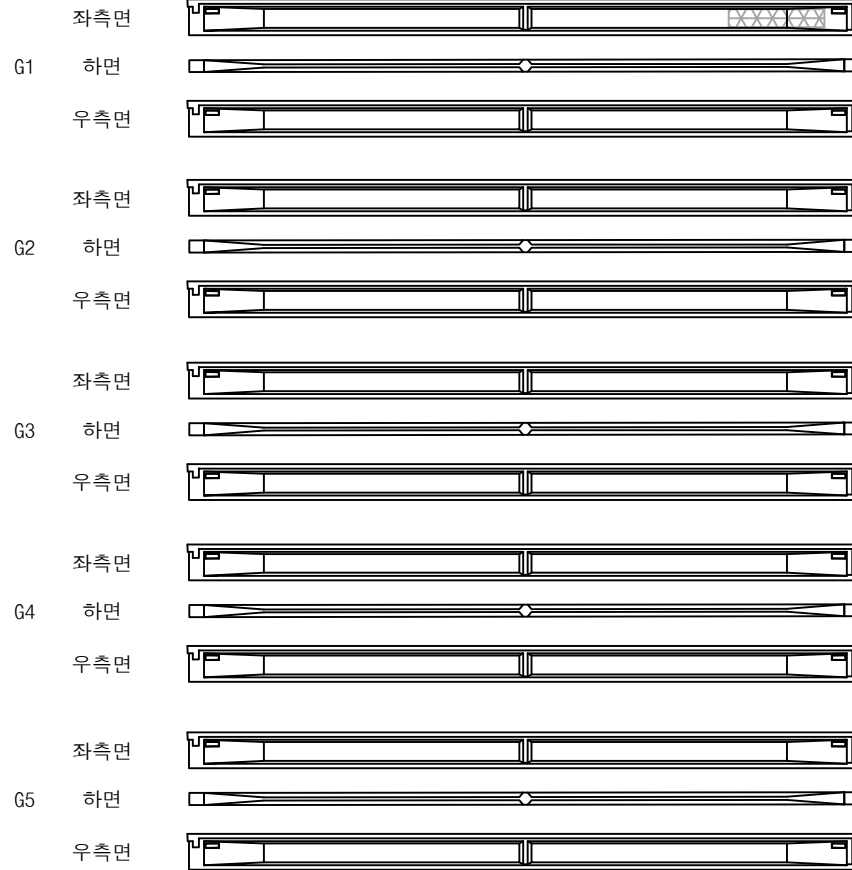
| 번호 | 구분 | 부재 | 손상내용 | 손상현황 | | | | | | 비고 |
|---|---|---|---|---|---|---|---|---|---|---|
| 1 | 20상 | 거더 | 망상균열 | 0.2 | 1.5 | 1.0 | 1.50 | m <sup>2</sup> | 1 | 21'하 보수 |

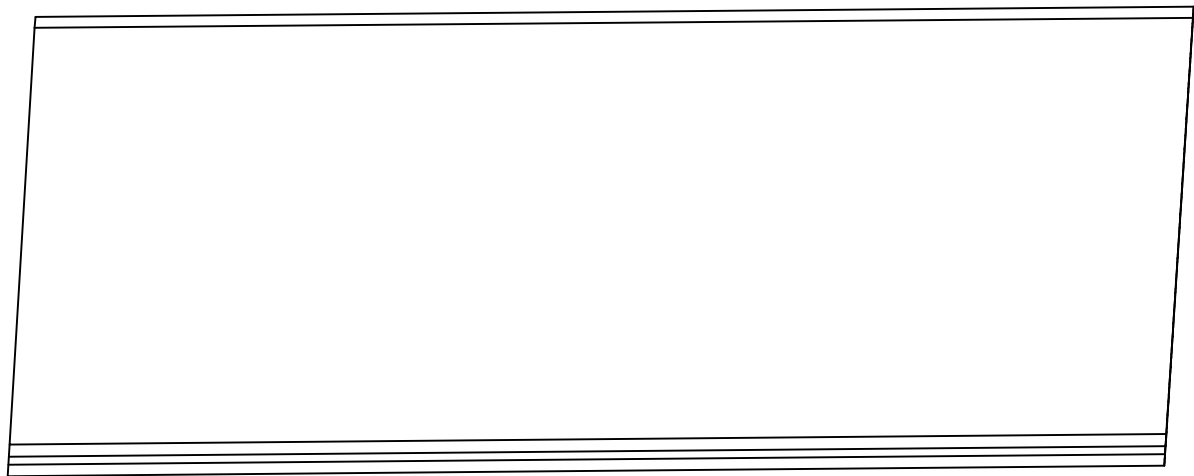
영천방향

| 번호 | 구분 | 부재 | 손상내용 | 손상현황 | | | | | | 비고 |
|---|---|---|---|---|---|---|---|---|---|---|
| 2 | 19하 | 신축이음 | 후타재 균열 | 0.2 | 0.5 | | 5.50 | m | 11 | |

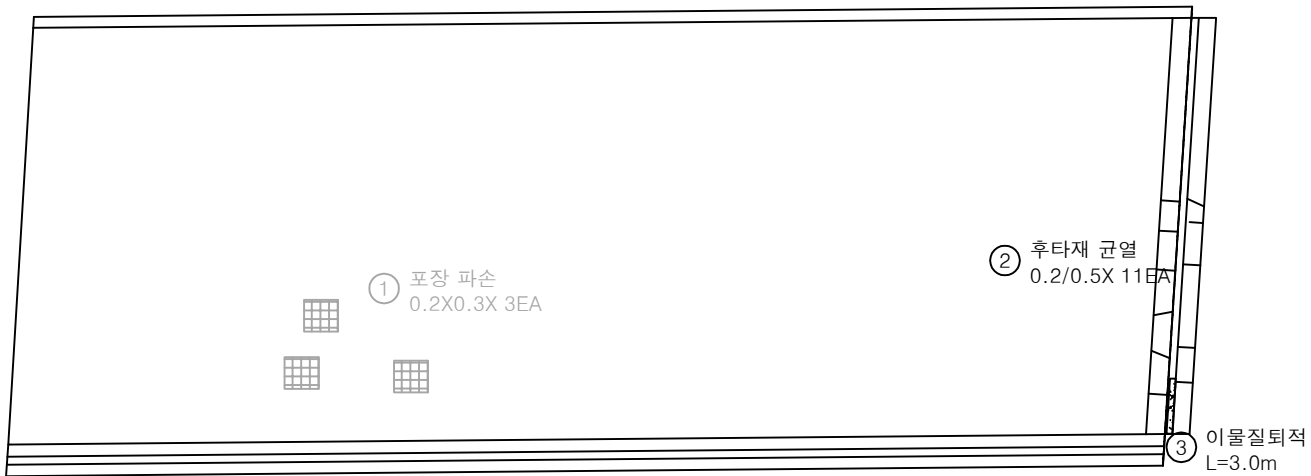
영천방향

| 번호 | 구분 | 부재 | 손상내용 | 손상현황 | | | | | | 비고 |
|---|---|---|---|---|---|---|---|---|---|---|
| 1 | 19하 | 교면포장 | 포장 망상균열 | | 4.0 | 1.0 | 4.00 | m <sup>2</sup> | 1 | 21'상 보수 |

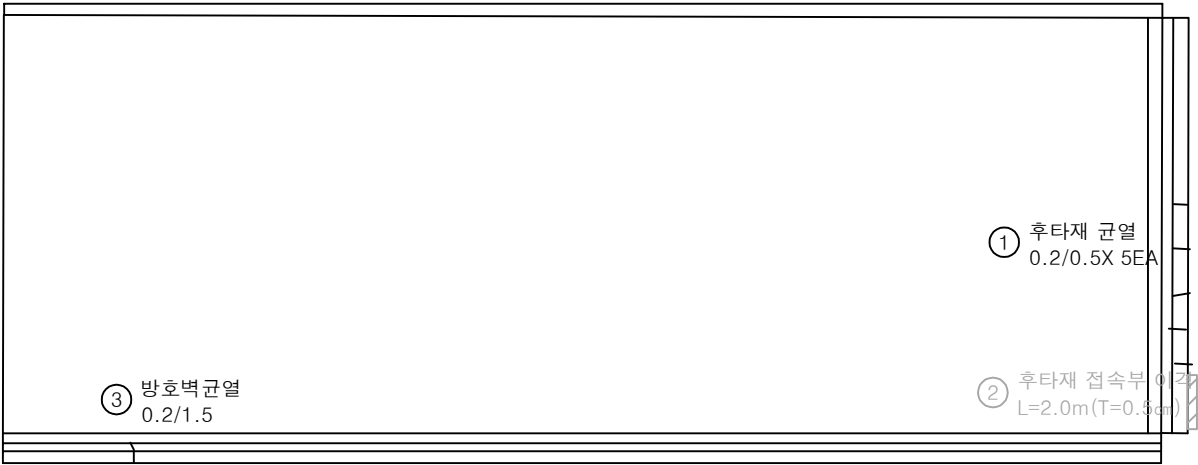
영천방향

| 번호 | 구분 | 부재 | 손상내용 | 손상현황 | | | | | | 비고 |
|---|---|---|---|---|---|---|---|---|---|---|
| 1 | 19하 | 신속이음 | 후타재 균열 | 0.2 | 0.5 | | 2.50 | m | 5 | |
| 3 | 21하 | 방호벽 | 방호벽 균열 | 0.2 | 1.5 | | 1.50 | m | 1 | |
