상주영천고속도로 2024~2025년 시설물 안전점검 용역  
(2024년 하반기 정기안전점검)

# 외 관 조 사 망 도

오로교

2024.11

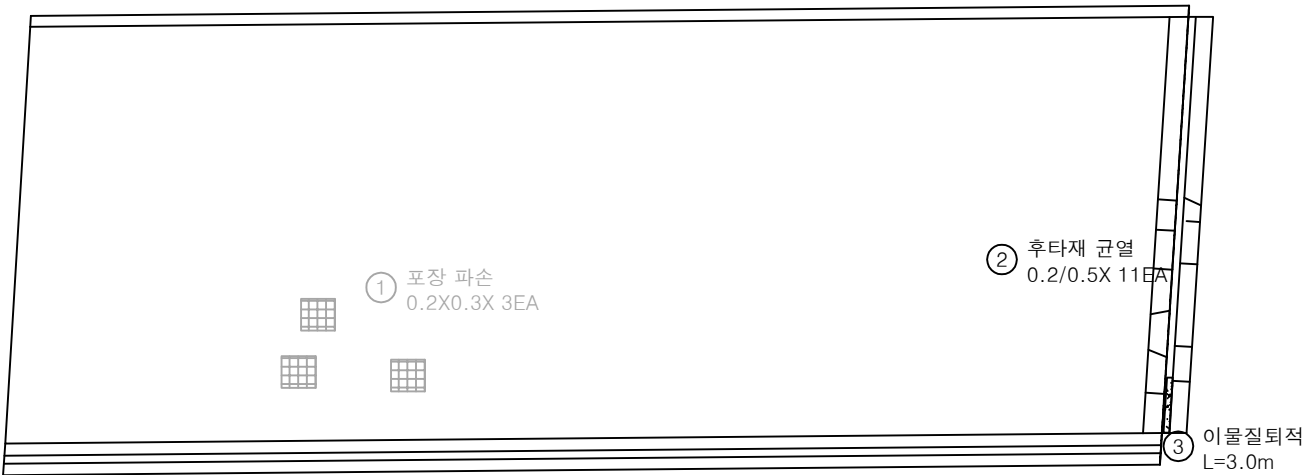
영천방향

| 번호 | 구분 | 부재 | 손상내용 | 손상현황 | | | | | | 비고 |
|---|---|---|---|---|---|---|---|---|---|---|
| 2 | 19하 | 신축이음 | 후타재 균열 | 0.2 | 0.5 | | 5.50 | m | 11 | |

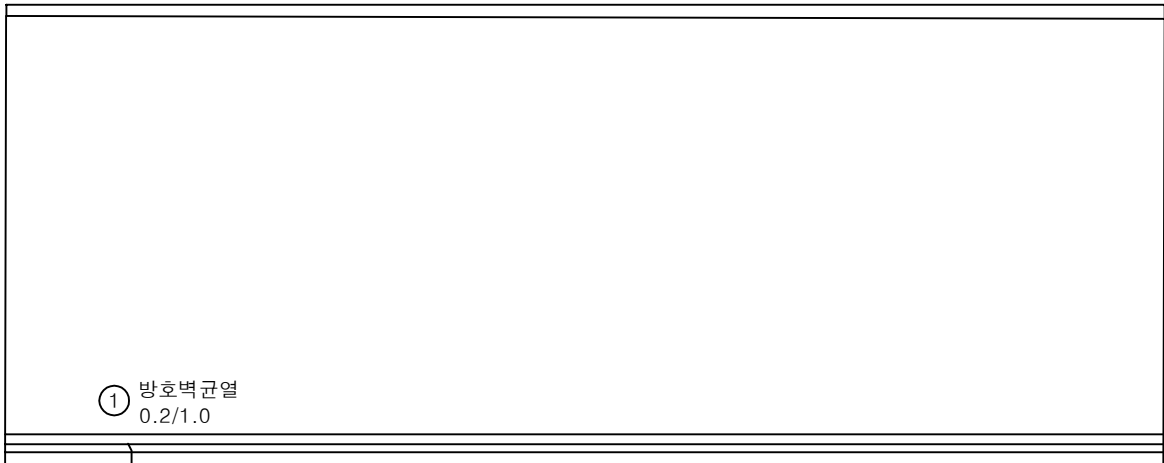
영천방향

| 번호 | 구분 | 부재 | 손상내용 | 손상현황 | | | | | | 비고 |
|---|---|---|---|---|---|---|---|---|---|---|
| 1 | 19하 | 방호벽 | 방호벽 균열 | 0.2 | 1.0 | | 1.00 | m | 1 | |

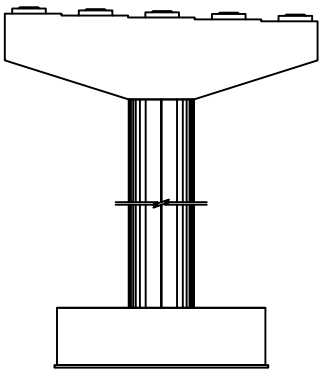
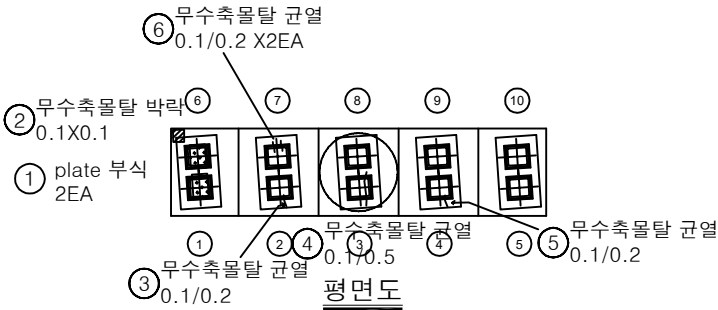
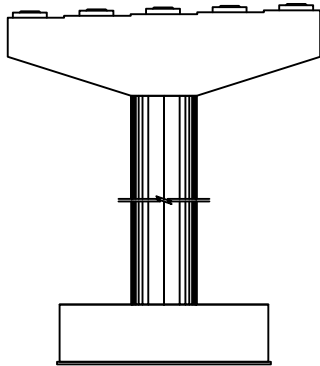
| 번호 | 구분 | 부재 | 손상내용 | 손상현황 | | | | | | 비고 |
|---|---|---|---|---|---|---|---|---|---|---|
| 1 | 19하 | 교량방침 | plate 부식 | | | | 2.00 | EA | 2 | |
| 3 | 19하 | 교량방침 | 무수축물탈 균열 | 0.1 | 0.2 | | 0.20 | m | 1 | |
| 4 | 19하 | 교량방침 | 무수축물탈 균열 | 0.1 | 0.5 | | 0.50 | m | 1 | |
| 5 | 19하 | 교량방침 | 무수축물탈 균열 | 0.1 | 0.2 | | 0.20 | m | 1 | |
| 6 | 23하 | 교량방침 | 무수축물탈 균열 | 0.1 | 0.2 | | 0.40 | m | 2 | |

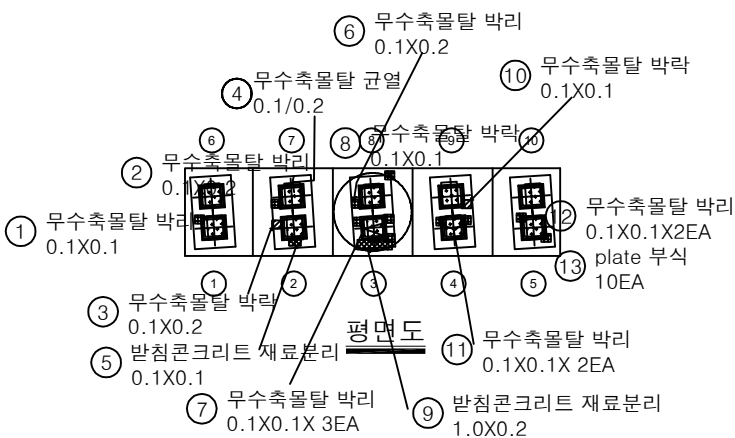
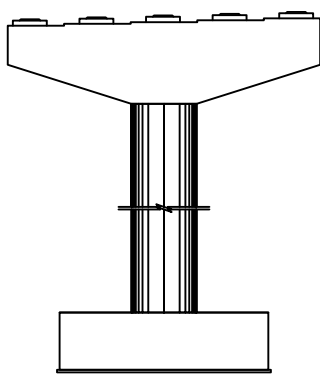
| 번호 | 구분 | 부재 | 손상내용 | 손상현황 | | | | | | 비 고 |
|---|---|---|---|---|---|---|---|---|---|---|
| 4 | 19하 | 교량받침 | 무수축물탈 균열 | 0.1 | 0.2 | | 0.20 | m | 1 | |
| 13 | 19하 | 교량받침 | plate 부식 | | | | 10.00 | EA | 10 | |
