상주영천고속도로 2024~2025년 시설물 안전점검 용역  
(2024년 하반기 정기안전점검)

# 외 관 조 사 망 도

오로교

2024.11

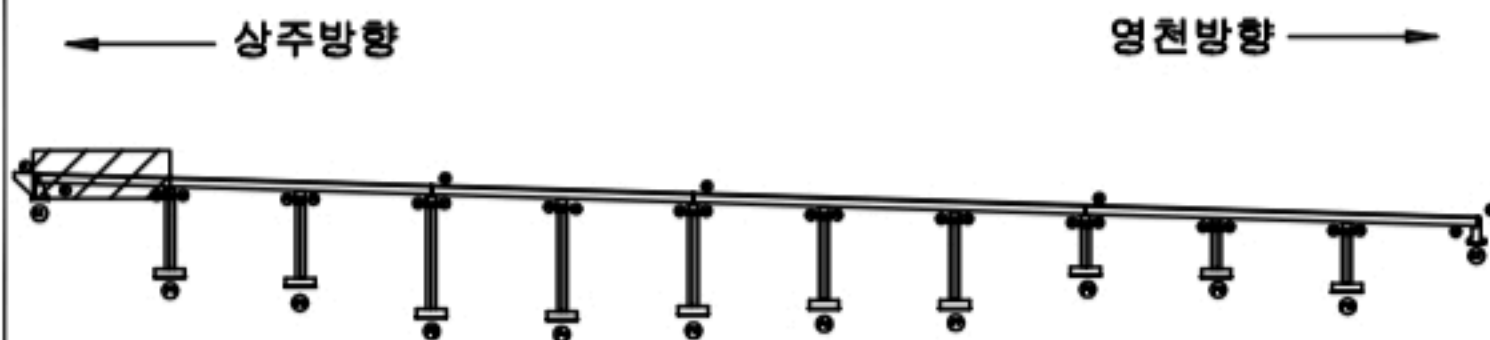
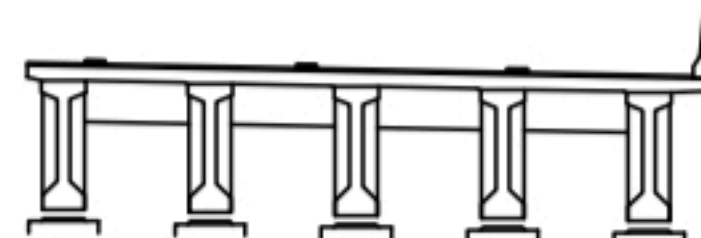
점속부 파손  
0.2X1.0  
-신규-  
D8

| 번호 | 구분 | 부재 | 손상내용 | 손상현황 | | | | | | 비고 |
|---|---|---|---|---|---|---|---|---|---|---|
| 1 | 19하 | 신축이음 | 후타재 균열 | 0.2 | 0.5 | | 1.00 | m | 2 | |
| 2 | 23하 | 신축이음 | 후타재 균열 | 0.2 | 0.5 | | 2.00 | m | 4 | |

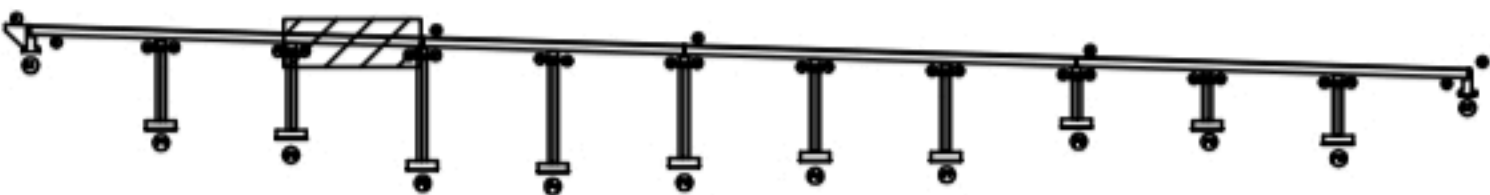
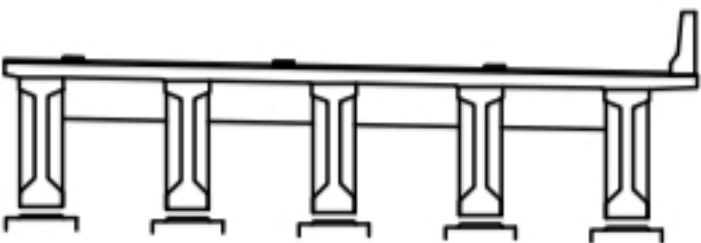
| 번호 | 구분 | 부재 | 손상내용 | 손상현황 | | | | | | 비고 |
|---|---|---|---|---|---|---|---|---|---|---|
| 2 | 19하 | 신축이음 | 후타재 균열 | 0.2 | 0.5 | | 5.50 | m | 11 | |

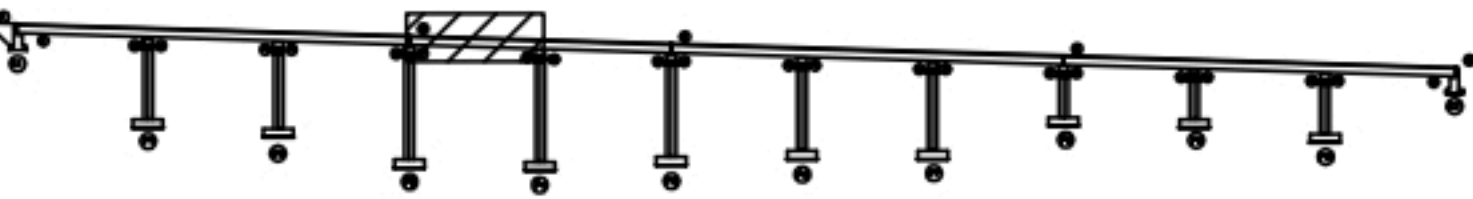
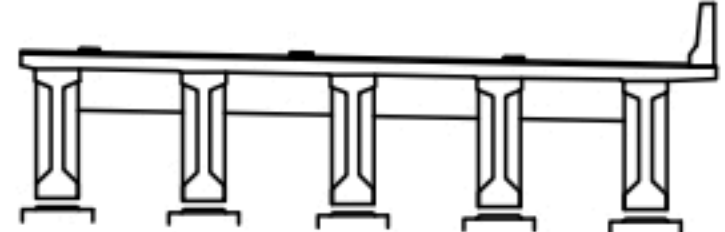
| 번호 | 구분 | 부재 | 손상내용 | 손상현황 | | | | | | 비고 |
|---|---|---|---|---|---|---|---|---|---|---|
| 1 | 19하 | 교면포장 | 포장 망상균열 | | 4.0 | 1.0 | 4.00 | m <sup>2</sup> | 1 | 21'상 보수 |

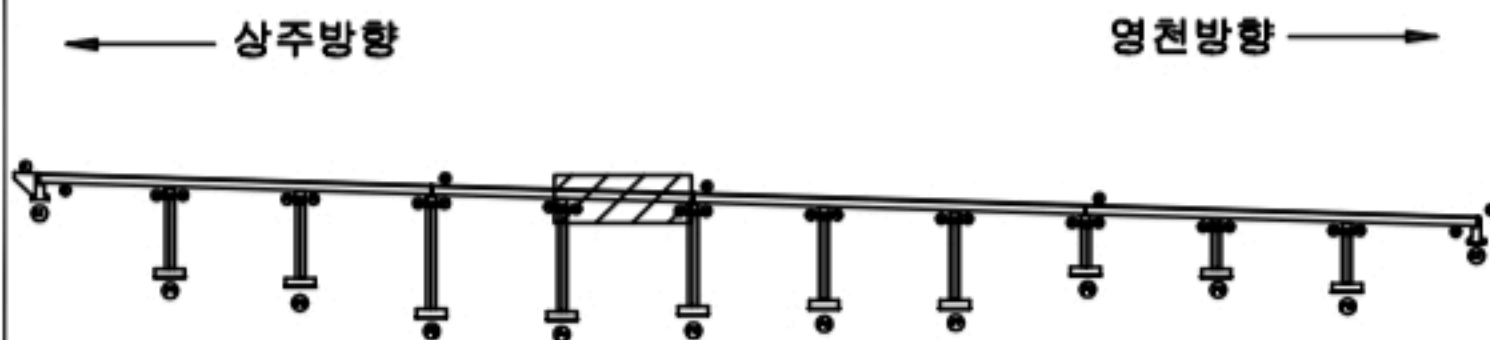
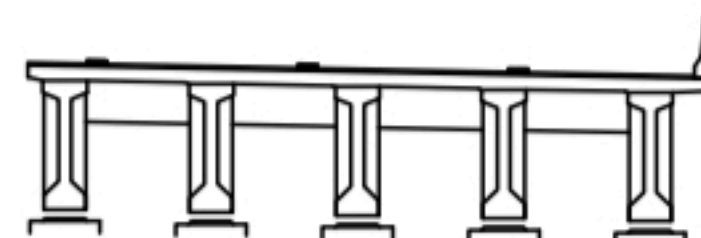
| 번호 | 구분 | 부재 | 손상내용 | 손상현황 | | | | | | 비고 |
|---|---|---|---|---|---|---|---|---|---|---|
| 1 | 19하 | 신축이음 | 후타재 균열 | 0.2 | 0.3 | | 3.00 | m | 10 | |
| 2 | 21하 | 중분대 | 중분대 균열 | 0.2 | 1.5 | | 1.50 | m | 1 | |

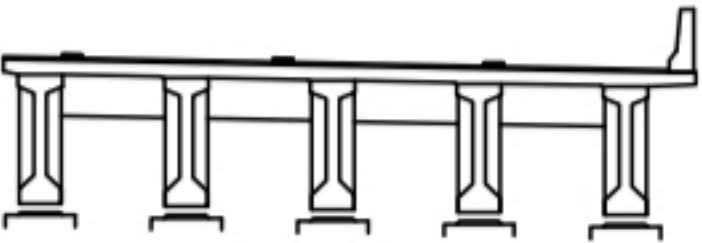
| 번호 | 구분 | 부재 | 손상내용 | 손상현황 | | | | | | 비고 |
|---|---|---|---|---|---|---|---|---|---|---|
| 1 | 19하 | 교면포장 | 포장 망상균열 | | 10.0 | 2.0 | 20.00 | m <sup>2</sup> | 1 | 21'상 보수 |

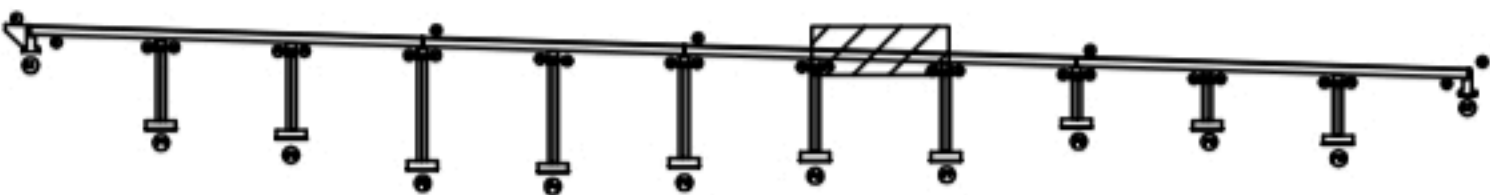
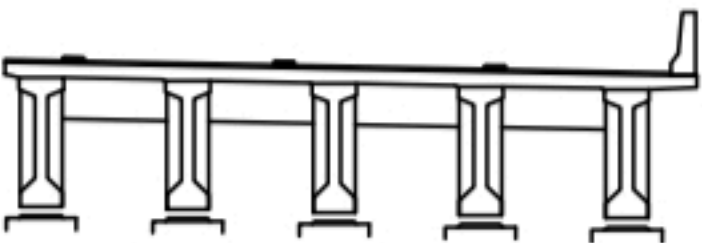
| 번호 | 구분 | 부재 | 손상내용 | 손상현황 | | | | | | 비고 |
|---|---|---|---|---|---|---|---|---|---|---|
| 1 | 19하 | 방호벽 | 방호벽 균열 | 0.2 | 1.0 | | 1.00 | m | 1 | |

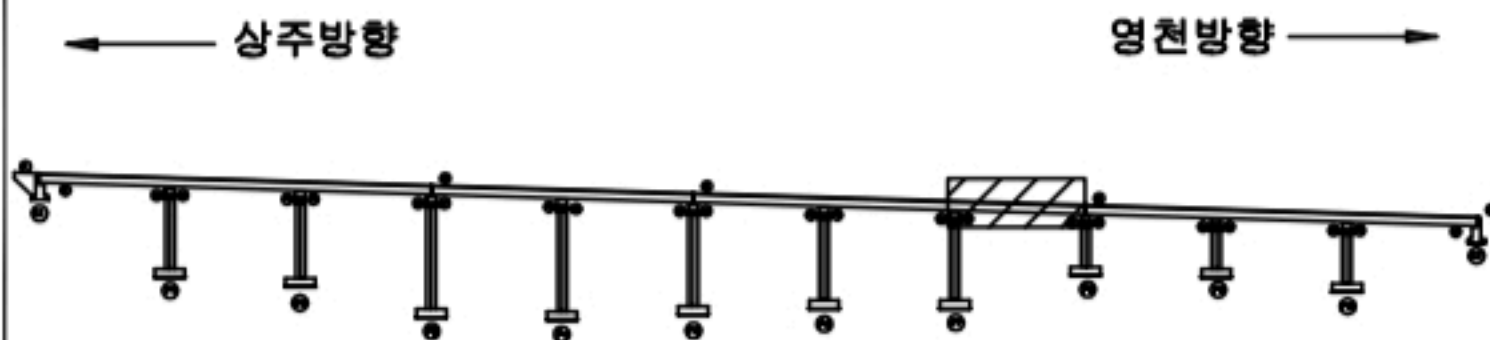
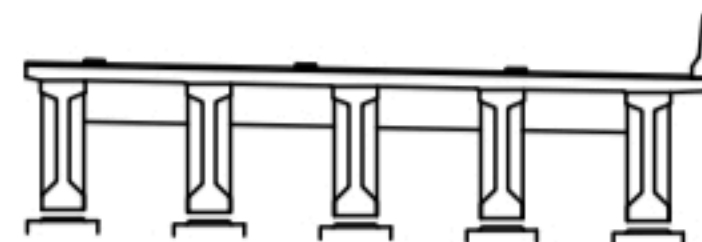
| 번호 | 구분 | 부재 | 손상내용 | 손상현황 | | | | | | 비고 |
|---|---|---|---|---|---|---|---|---|---|---|
| 1 | 19하 | 신축이음 | 후타재 균열 | 0.2 | 0.5 | | 5.50 | m | 11 | |

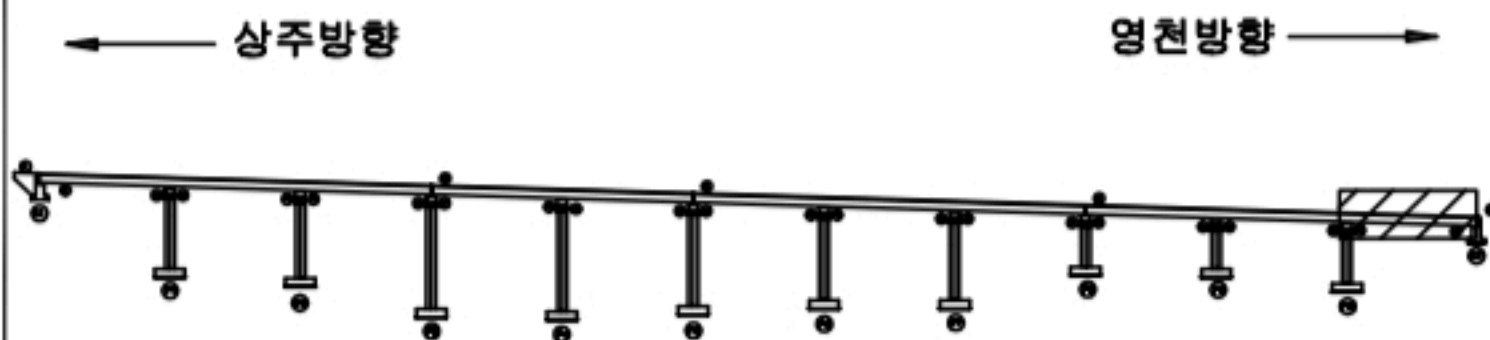
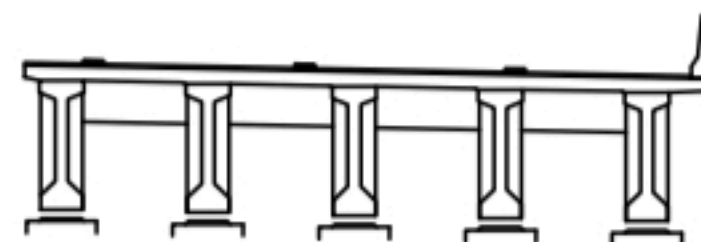
| 번호 | 구분 | 부재 | 손상내용 | 손상현황 | | | | | | 비고 |
|---|---|---|---|---|---|---|---|---|---|---|
| 1 | 19하 | 신축이음 | 후타재 균열 | 0.2 | 0.5 | | 2.50 | m | 5 | |
| 3 | 21하 | 방호벽 | 방호벽 균열 | 0.2 | 1.5 | | 1.50 | m | 1 | |
