상주영천고속도로 2024~2025년 시설물 안전점검 용역  
(2024년 하반기 정기안전점검)

# 외 관 조 사 망 도

오로교

2024.11

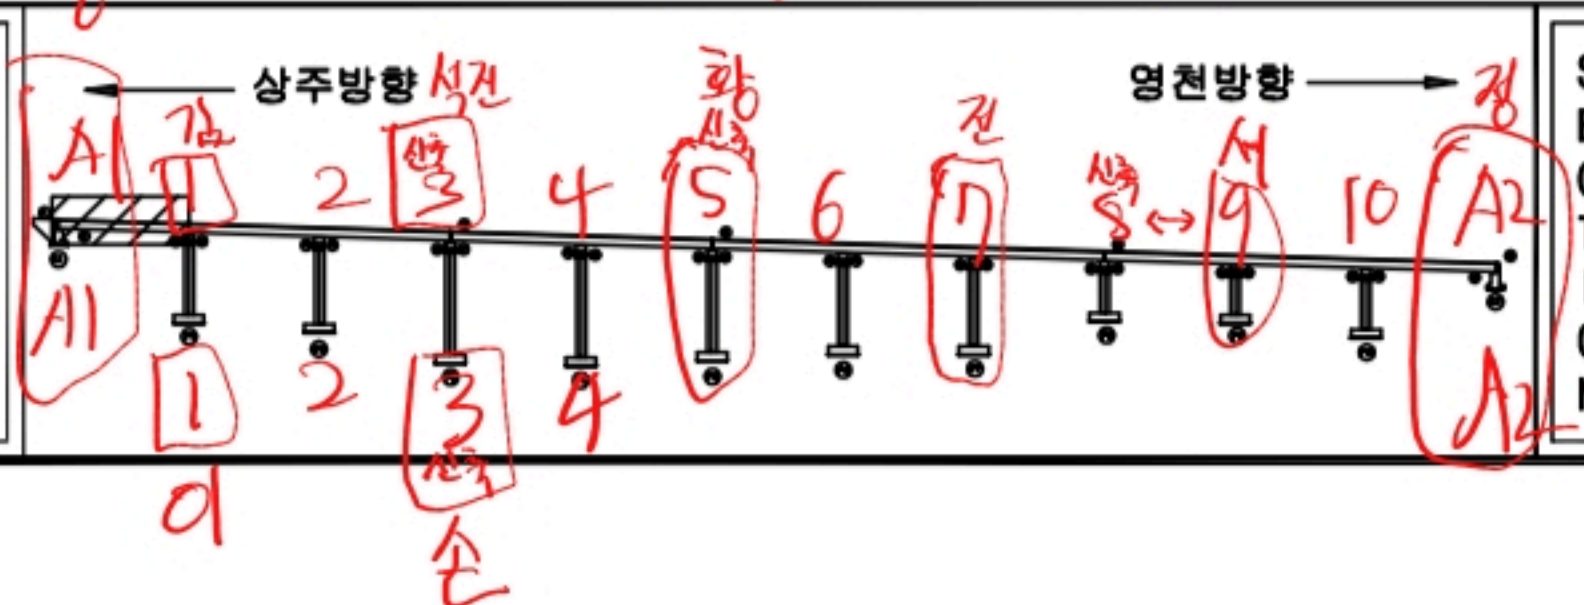
| 번호 | 구분 | 부재 | 손상내용 | 손상현황 | | | | | | 비고 |
|---|---|---|---|---|---|---|---|---|---|---|
| 1 | 19하 | 신축이음 | 후타재 균열 | 0.2 | 0.5 | | 7.50 | m | 15 | |
| 2 | 19하 | 신축이음 | 후타재 균열 | 0.2 | 0.3 | | 6.00 | m | 20 | |
| 3 | 23하 | 신축이음 | 이물질퇴적 | | 3.0 | | 3.00 | m | 1 | |

① 후타재 균열  
0.2/0.3X15EA③ 이물질퇴적  
L=3.0m② 후타재 균열  
0.2/0.3X20EA

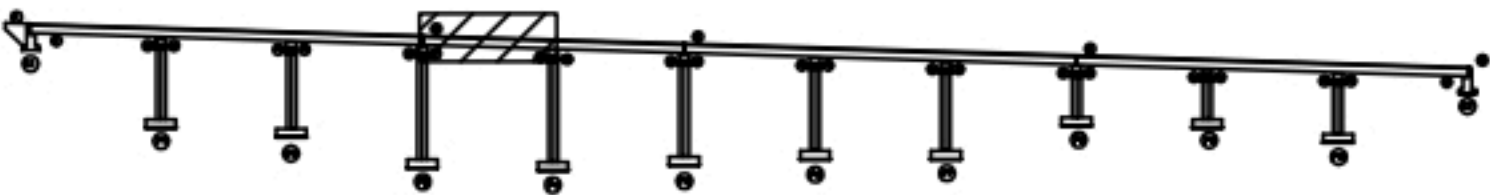
| 번호 | 구분 | 부재 | 손상내용 | 손상현황 | | | | | | 비고 |
|---|---|---|---|---|---|---|---|---|---|---|
| 2 | 19하 | 신축이음 | 후타재 균열 | 0.2 | 0.3 | | 7.20 | m | 24 | |

② 후타재 균열  
0.2/0.3X 24EA

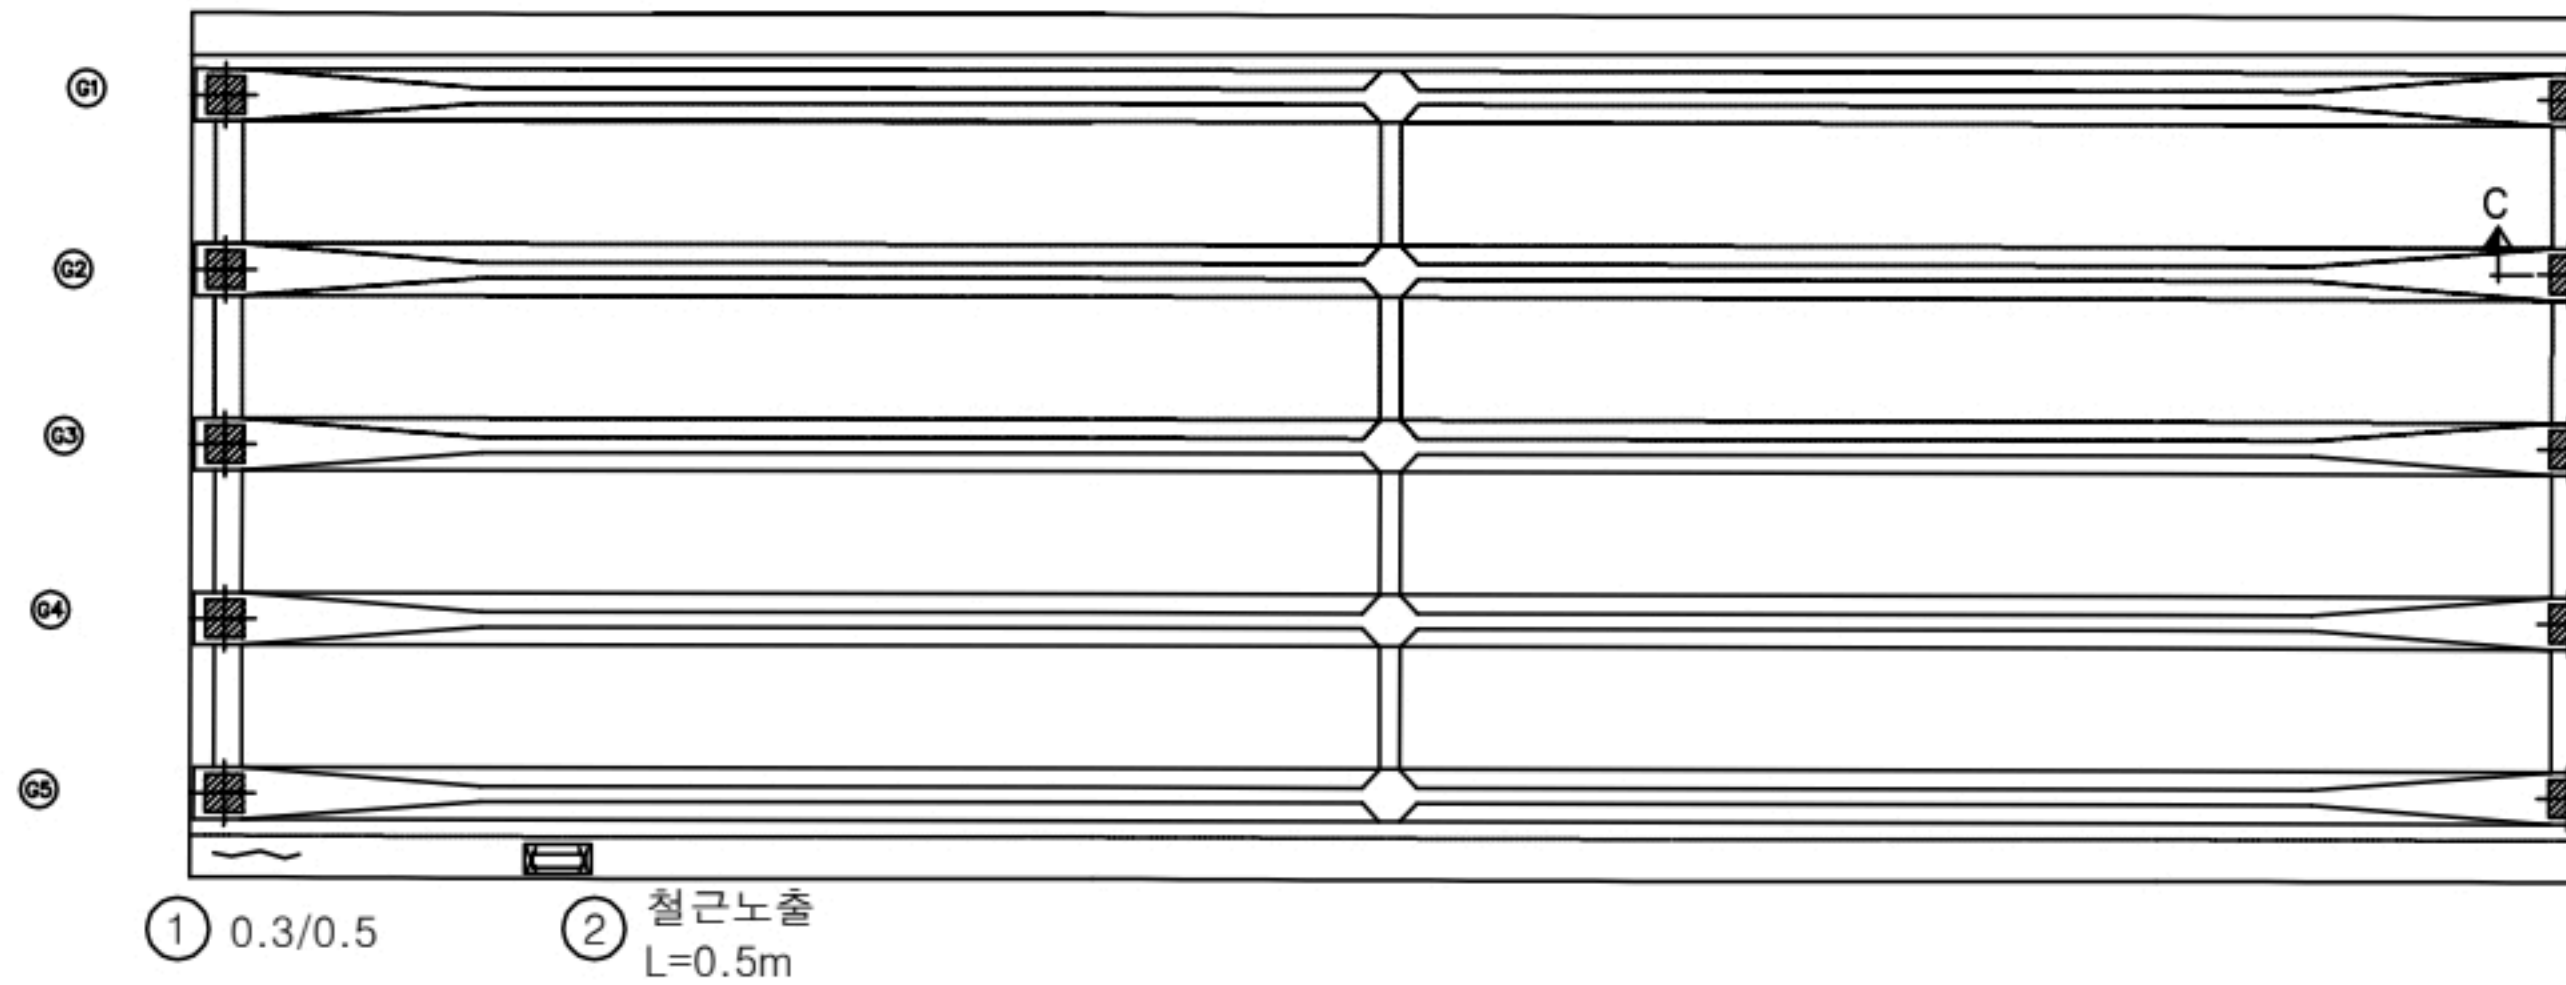
영천방향

| 번호 | 구분 | 부재 | 손상내용 | 손상현황 | | | | | | 비고 |
|---|---|---|---|---|---|---|---|---|---|---|
| 1 | 23하 | 바닥판 | 균열(0.3mm이상) | 0.3 | 0.5 | | 0.50 | m | 1 | |

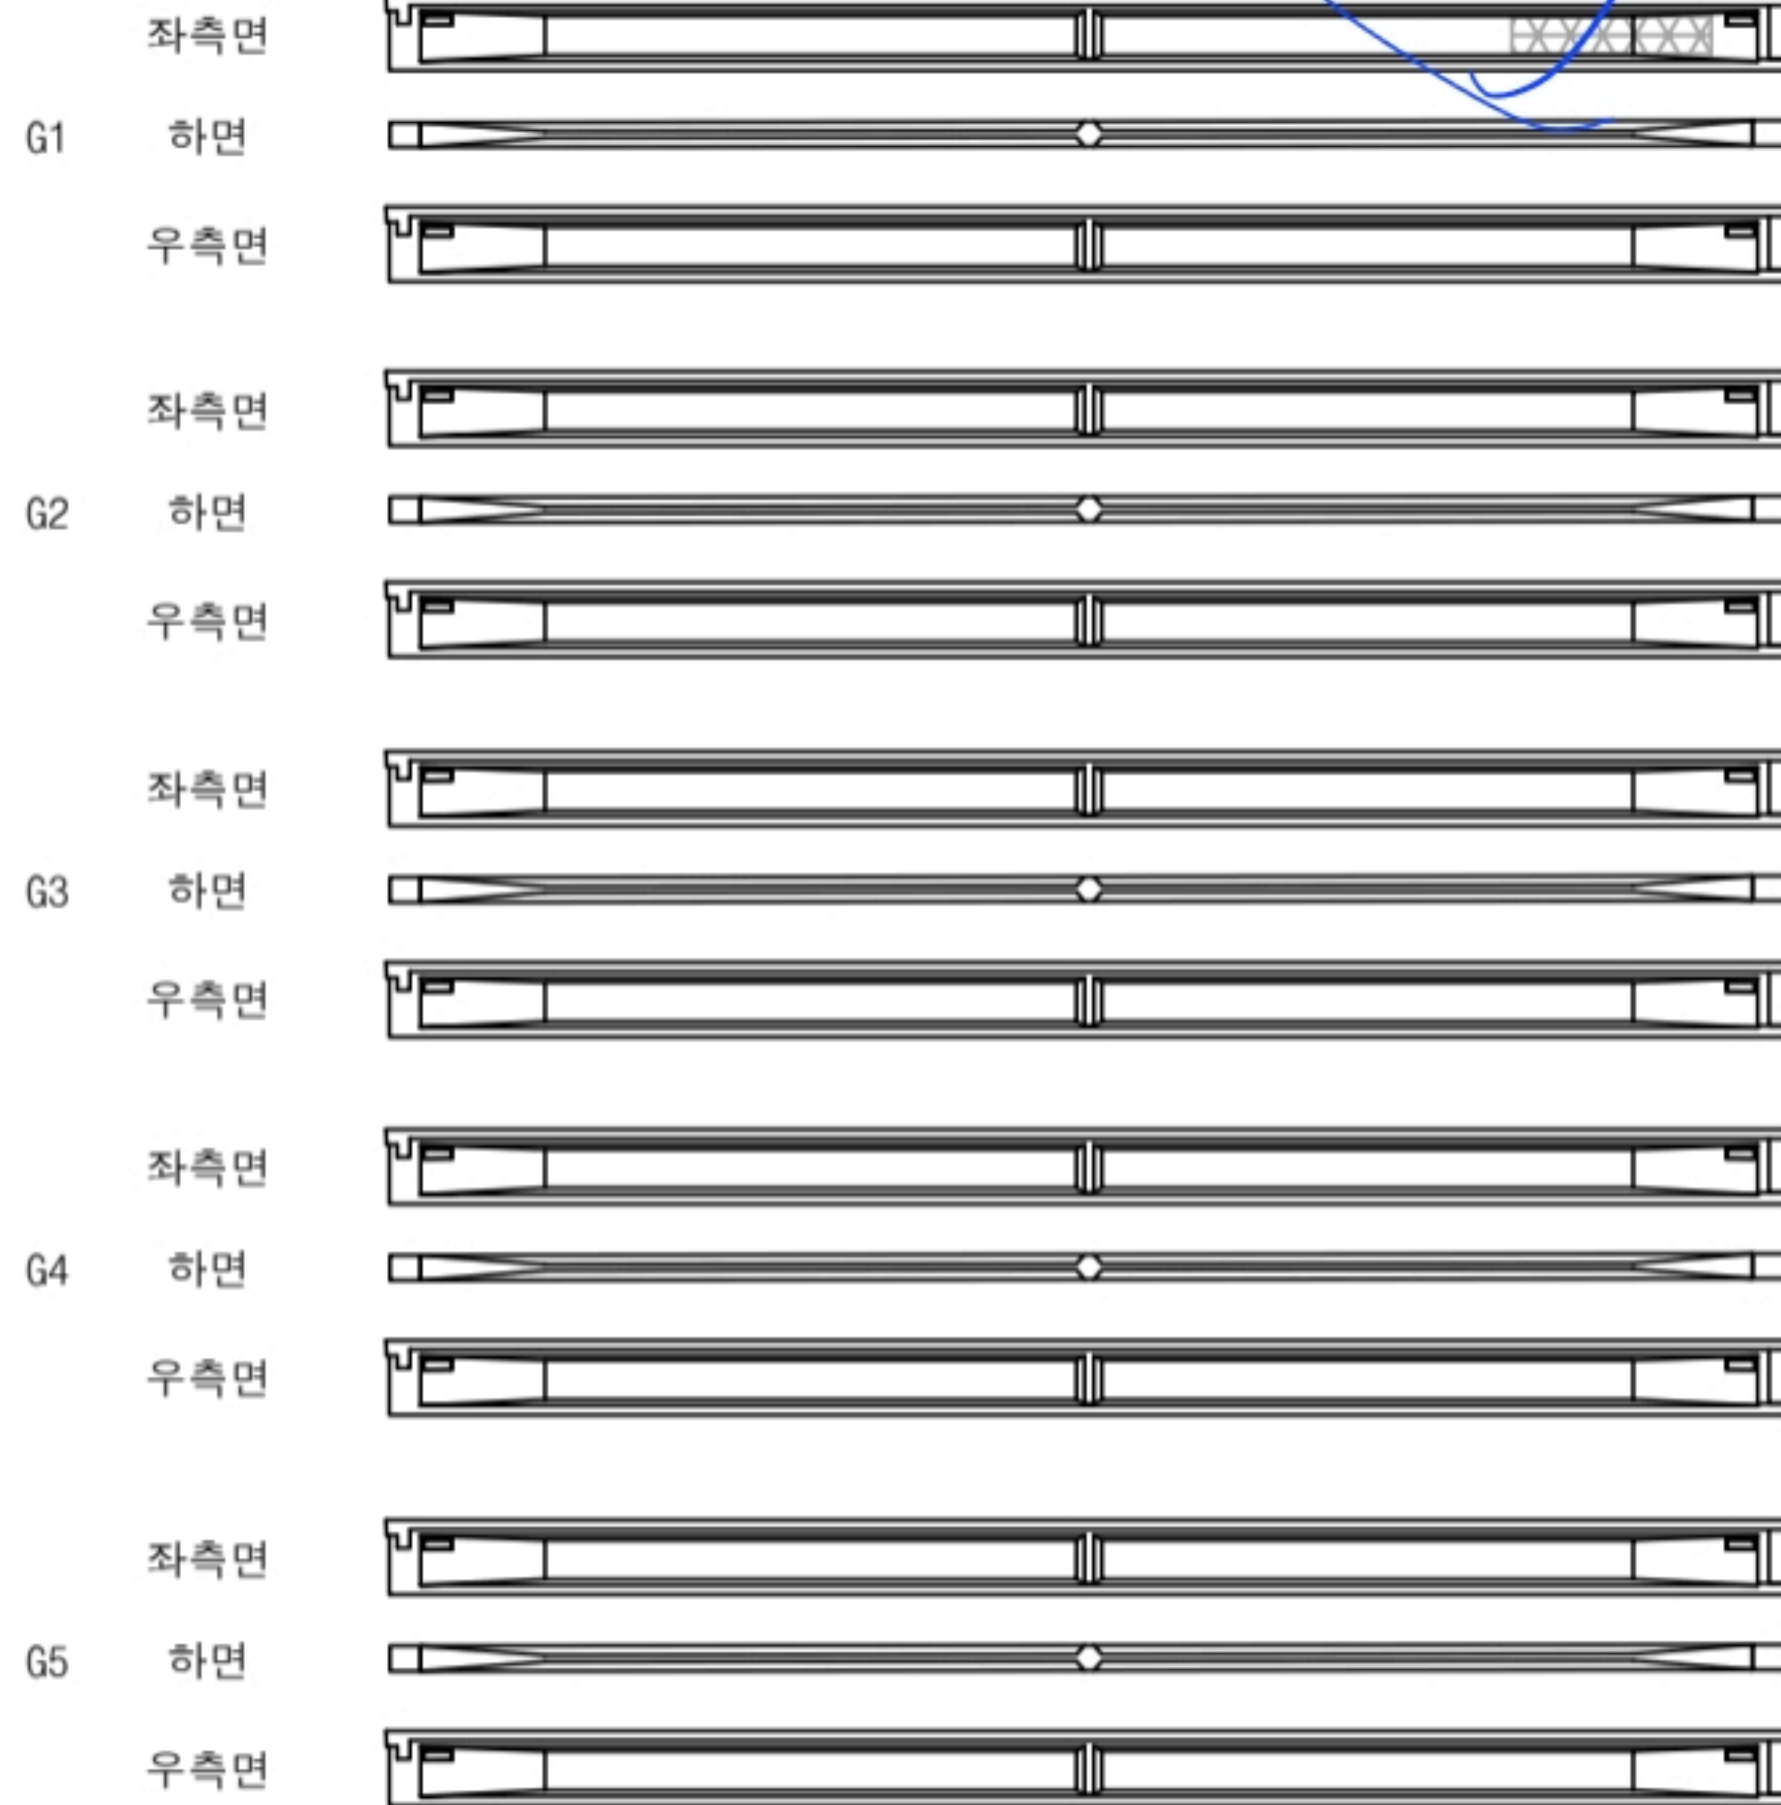
ID : 오로교 거더 S7 (G1~G5) (상주방향)

| 번호 | 구분 | 부재 | 손상내용 | 손상현황 | | | | | | 비고 |
|---|---|---|---|---|---|---|---|---|---|---|
| 1 | 20상 | 거더 | 망상균열 | 0.2 | 1.5 | 1.0 | 1.50 | m | 1 | 21'와 보수 |

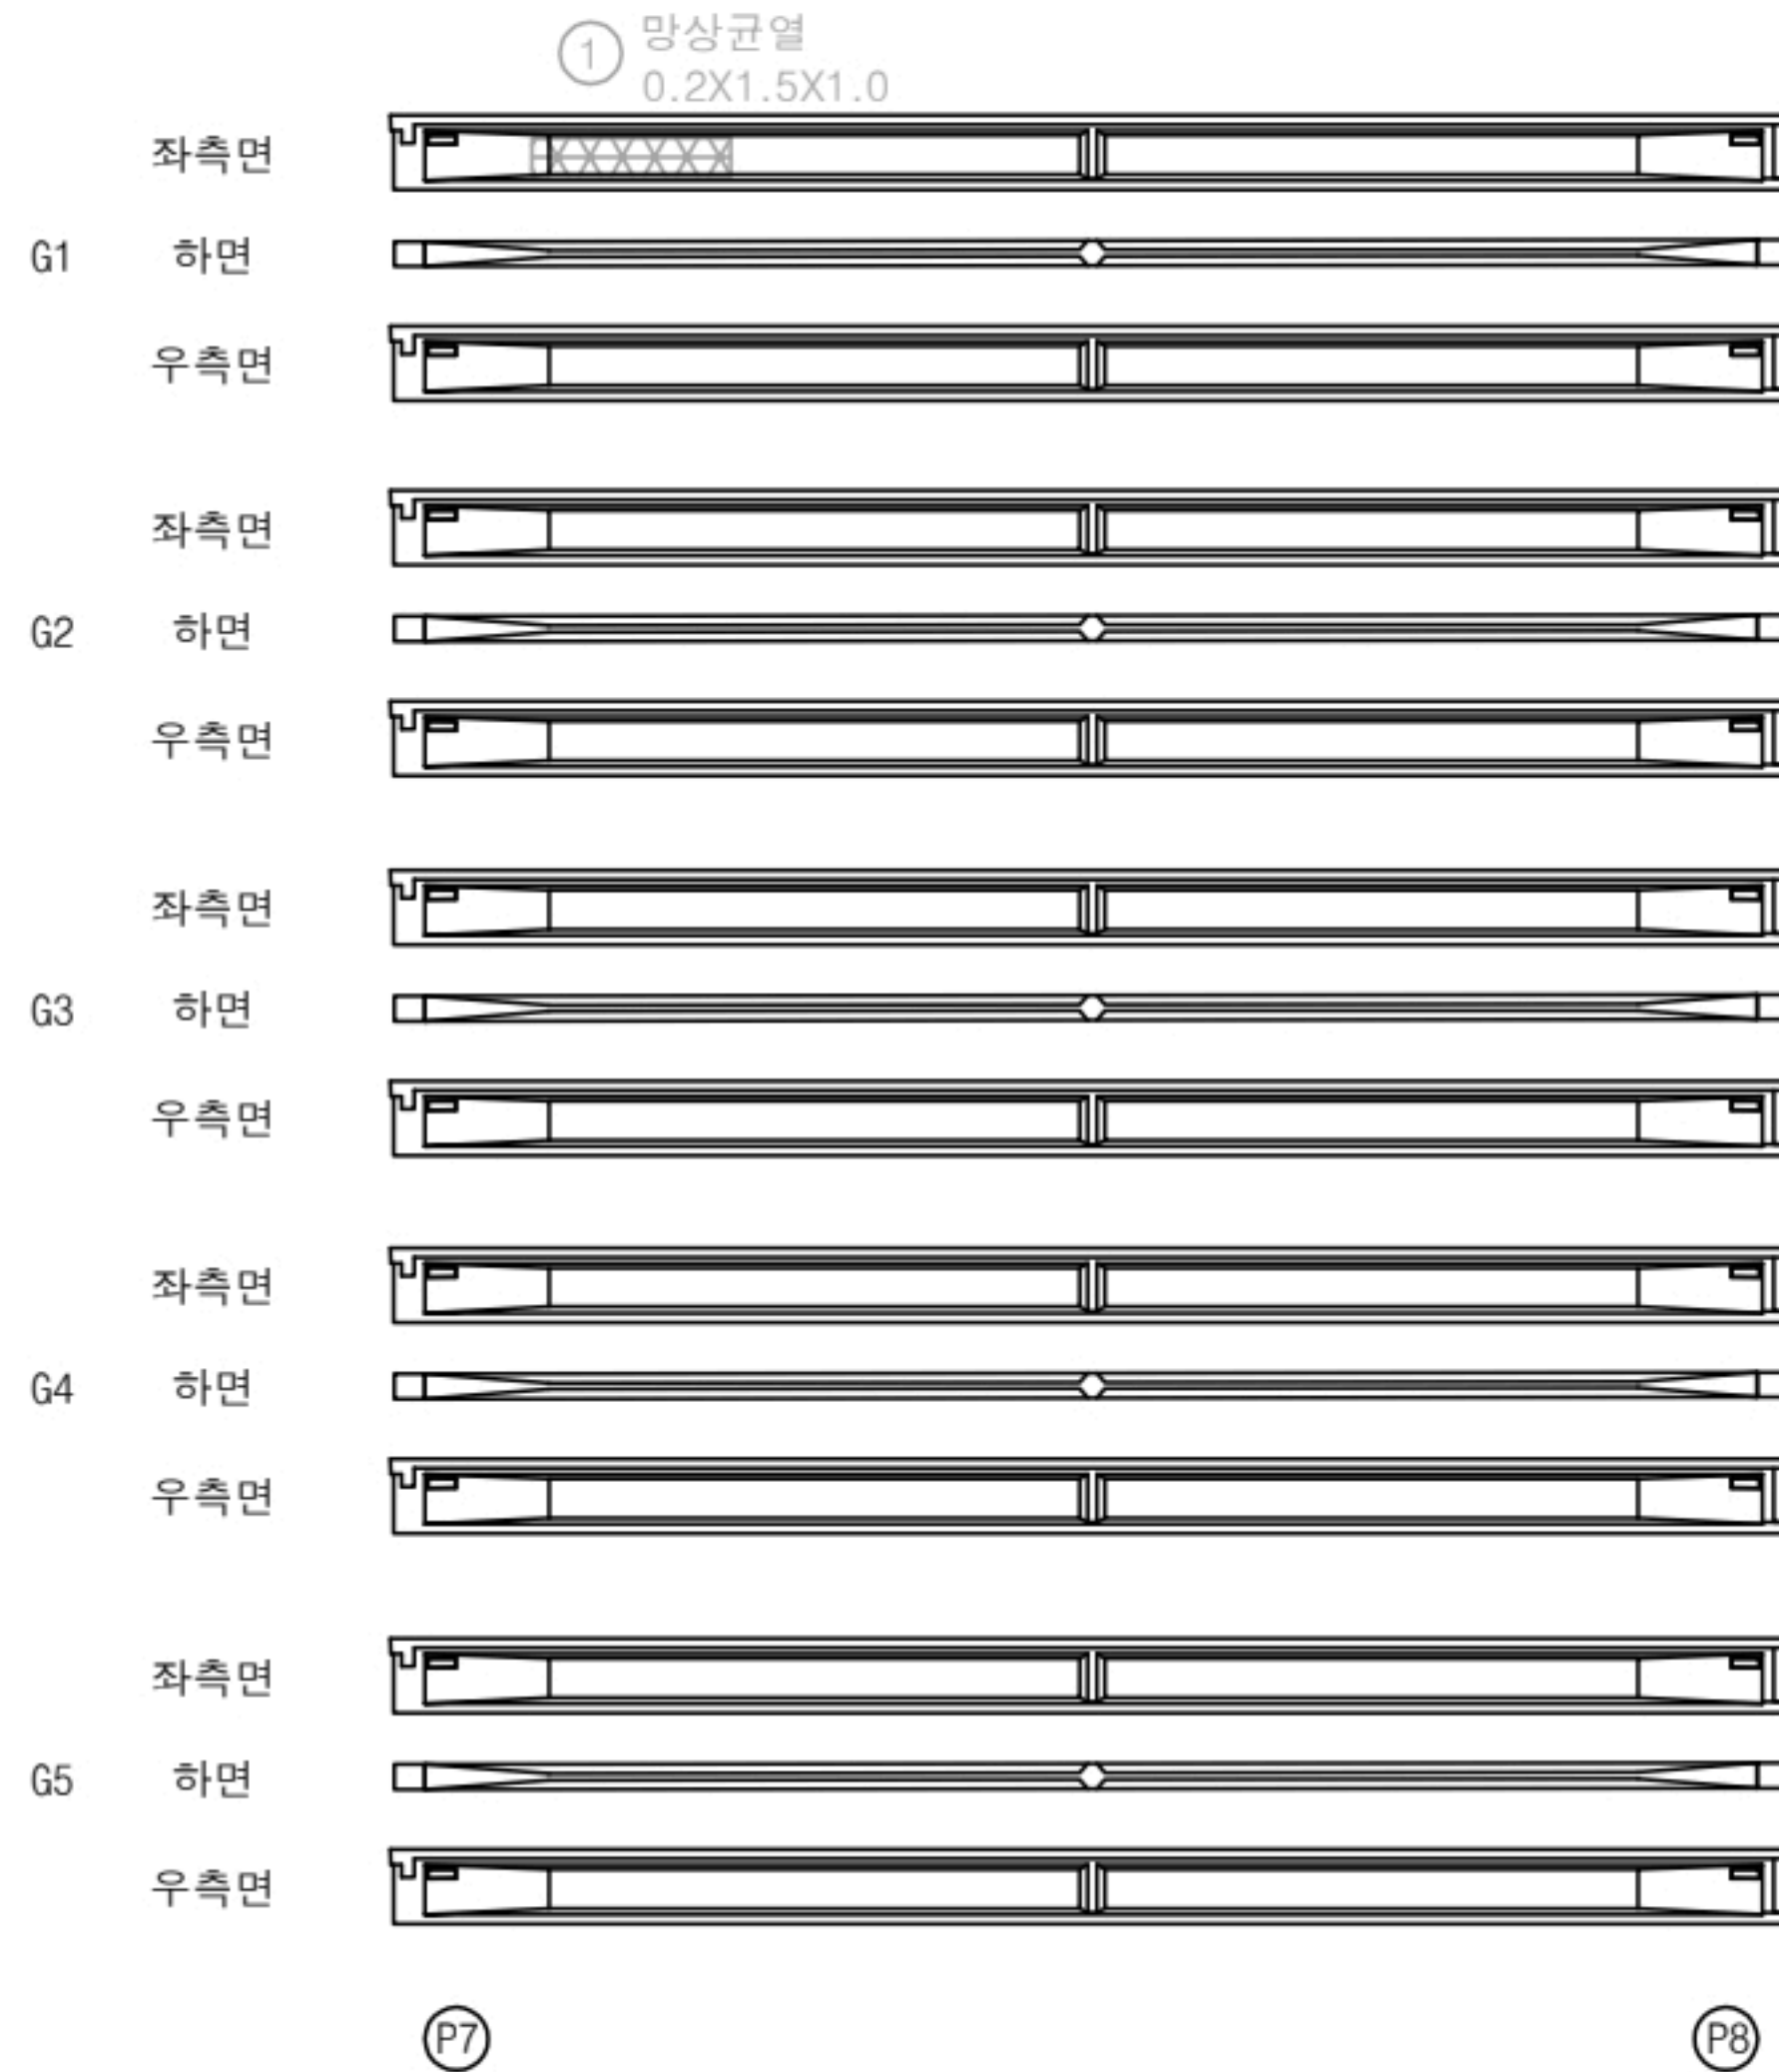
상주방향

| 번호 | 구분 | 부재 | 손상내용 | 손상현황 | | | | | | 비고 |
|---|---|---|---|---|---|---|---|---|---|---|
| 1 | 20상 | 거더 | 망상균열 | 0.2 | 1.5 | 1.0 | 1.50 | m | 1 | 21'해 보수 |

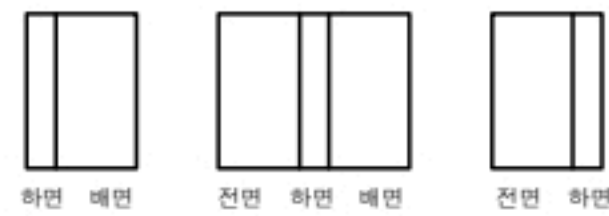
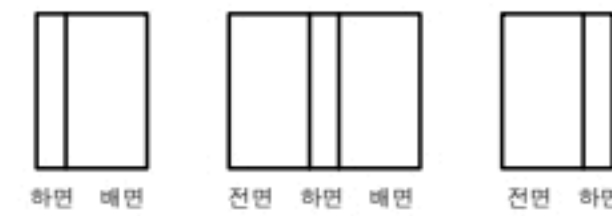
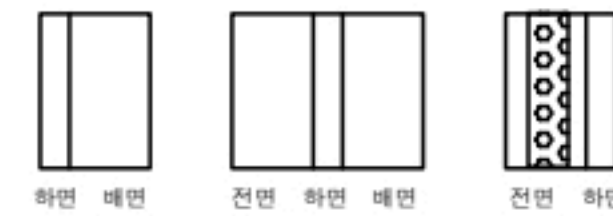
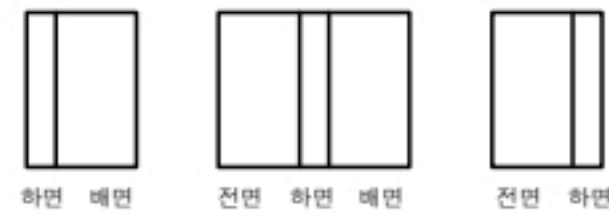
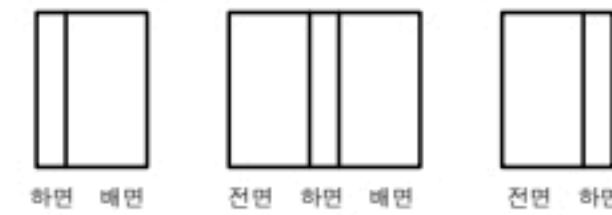
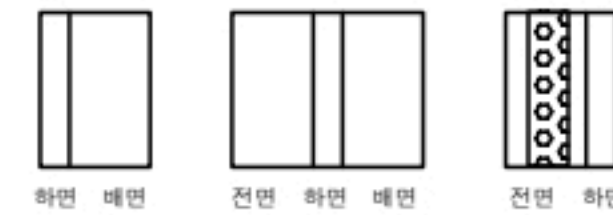
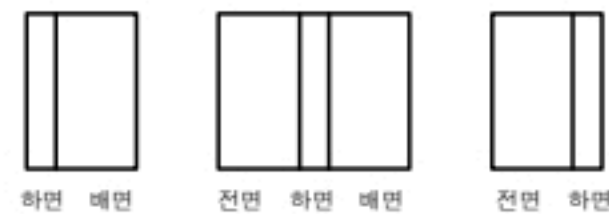
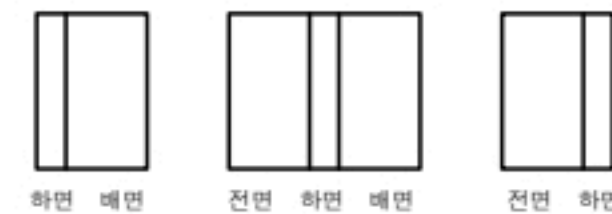
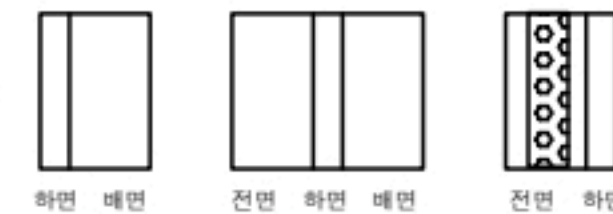
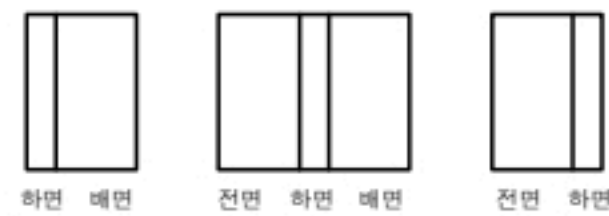
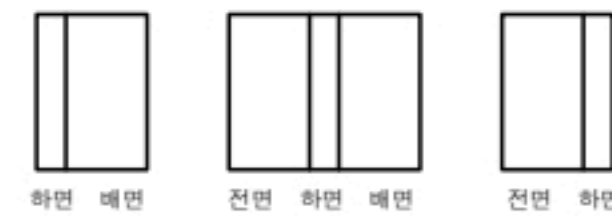
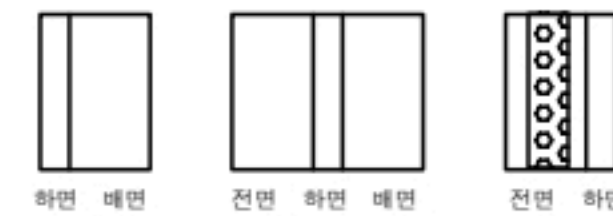
CB9

① 가로보백태  
1.5X2.0X 4EA

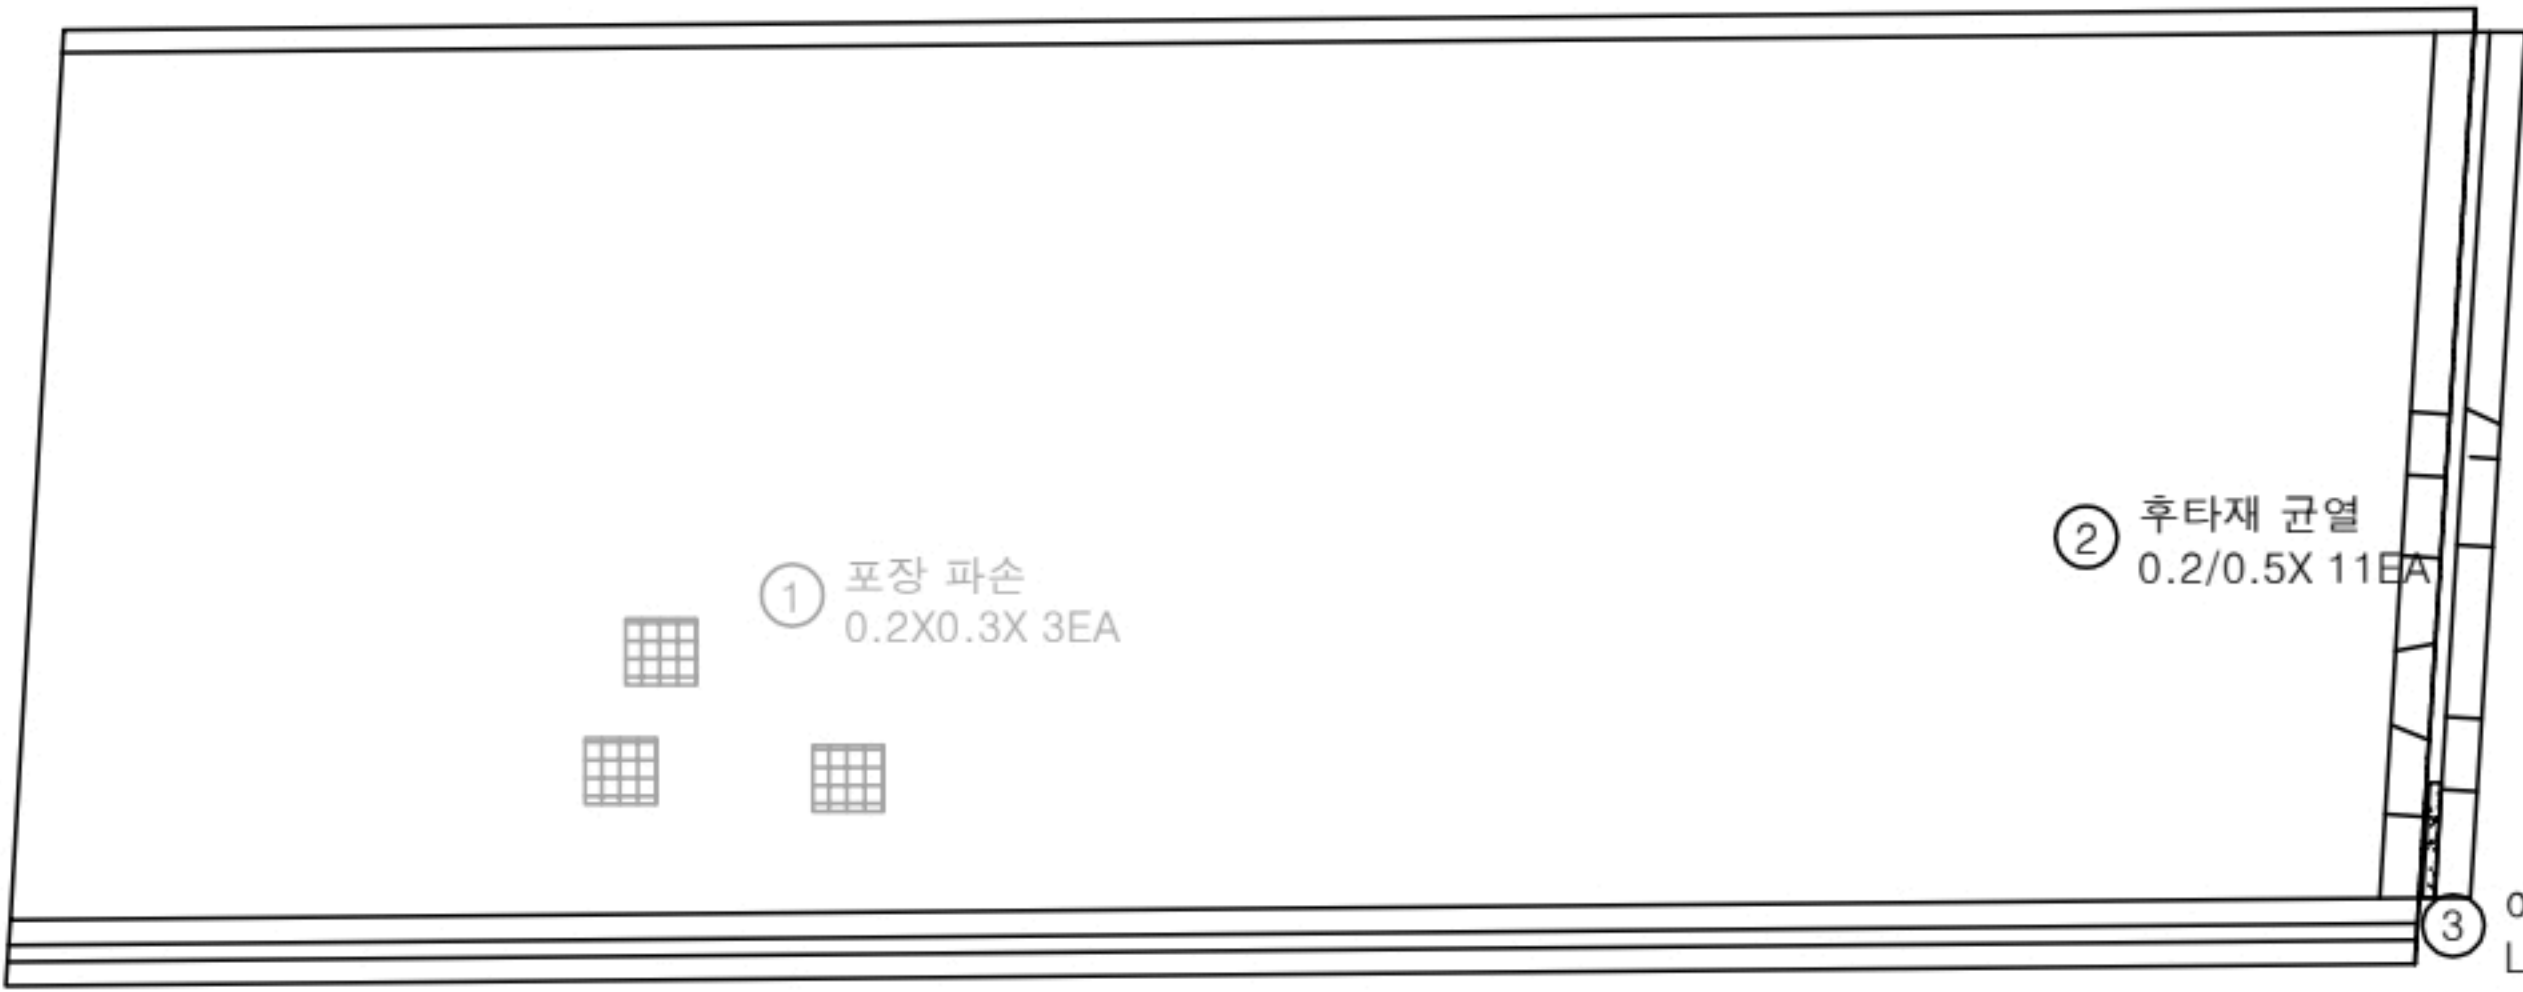
| 번호 | 구분 | 부재 | 손상내용 | 손상현황 | | | | | | 비고 |
|---|---|---|---|---|---|---|---|---|---|---|
| 2 | 19하 | 신축이음 | 후타재 균열 | 0.2 | 0.5 | | 5.50 | m | 11 | |

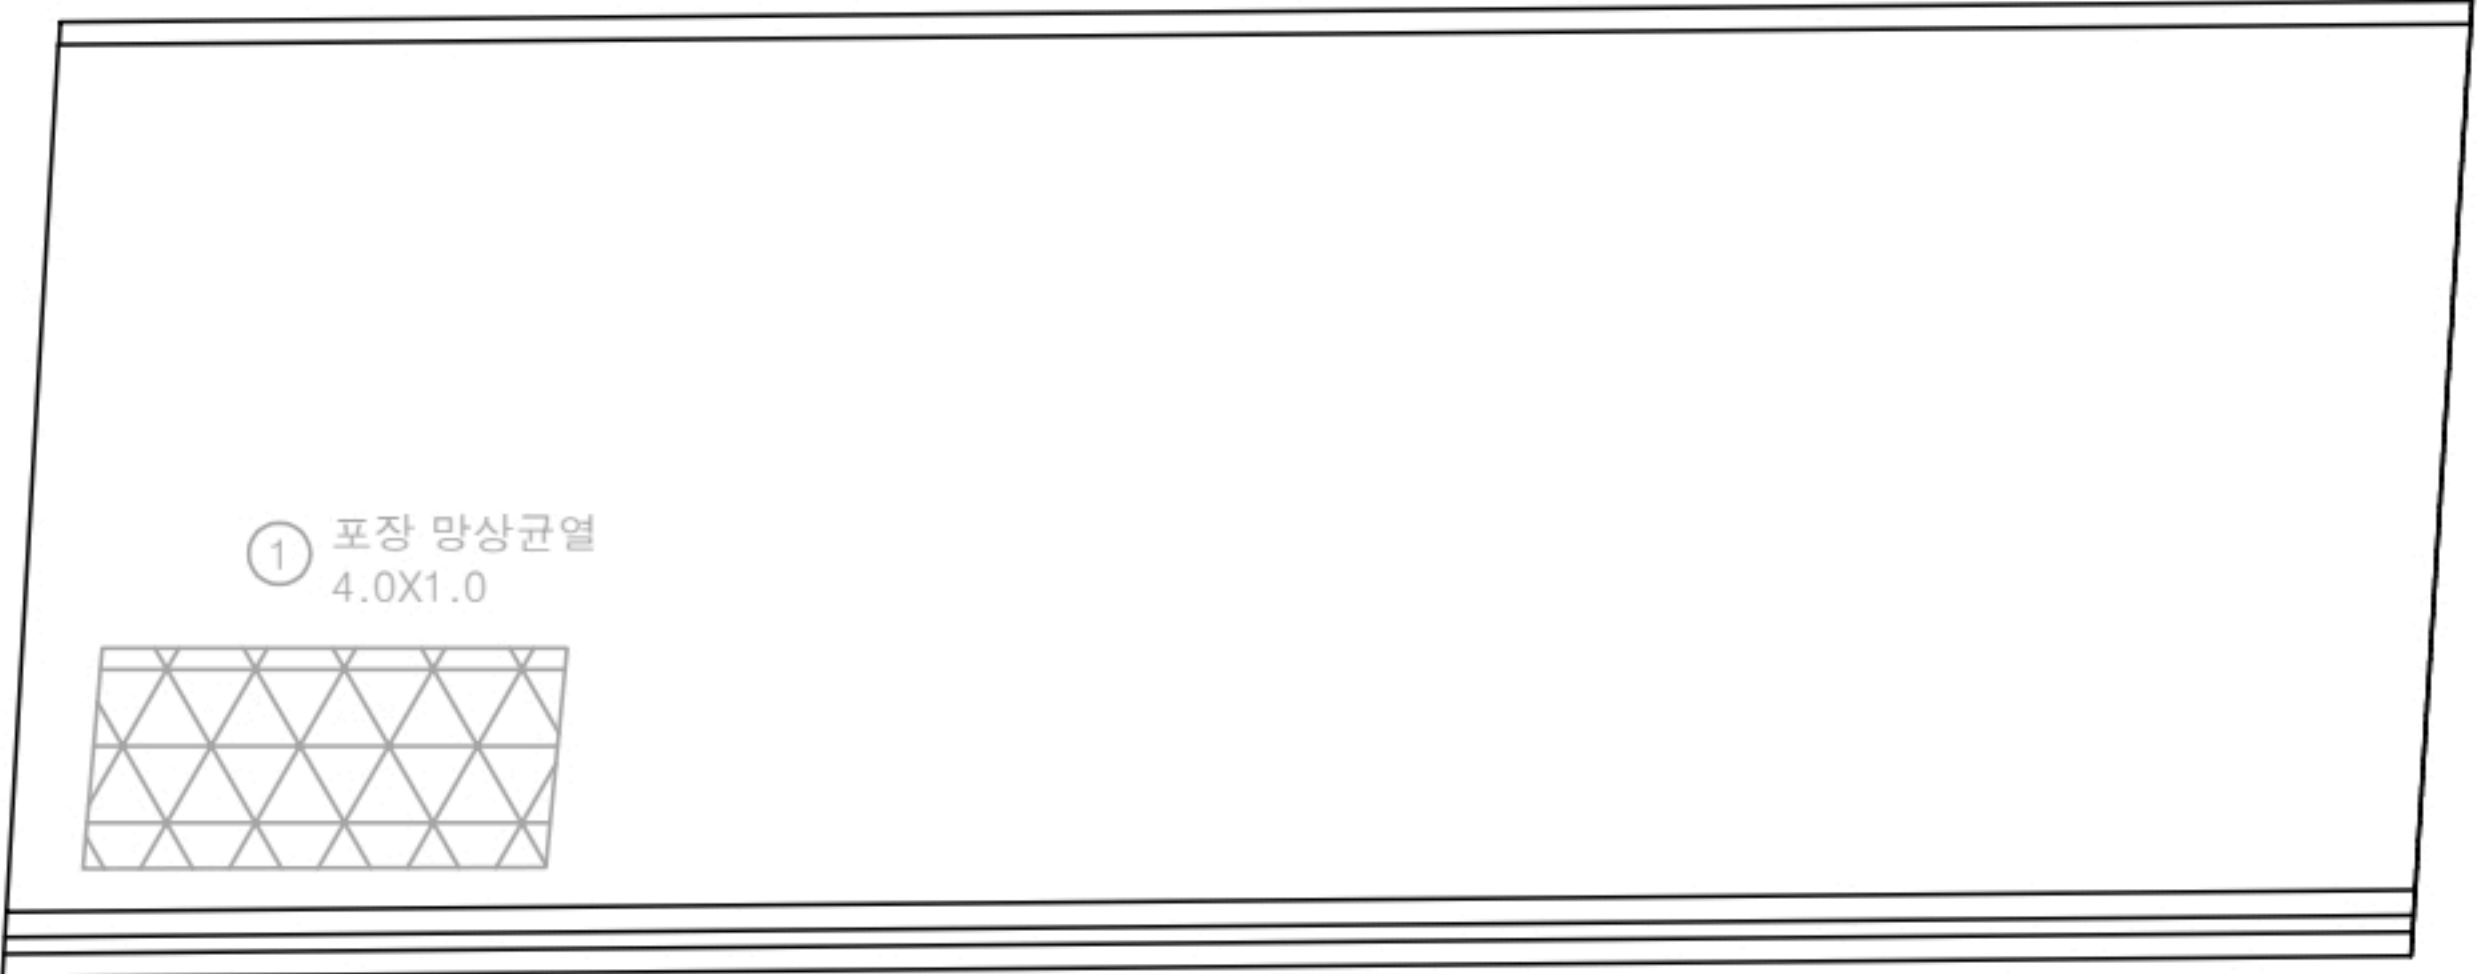
| 번호 | 구분 | 부재 | 손상내용 | 손상현황 | | | | | | 비 고 |
|---|---|---|---|---|---|---|---|---|---|---|
| 1 | 19하 | 교면포장 | 포장 망상균열 | | 4.0 | 1.0 | 4.00 | m <sup>2</sup> | 1 | 21'상 보수 |

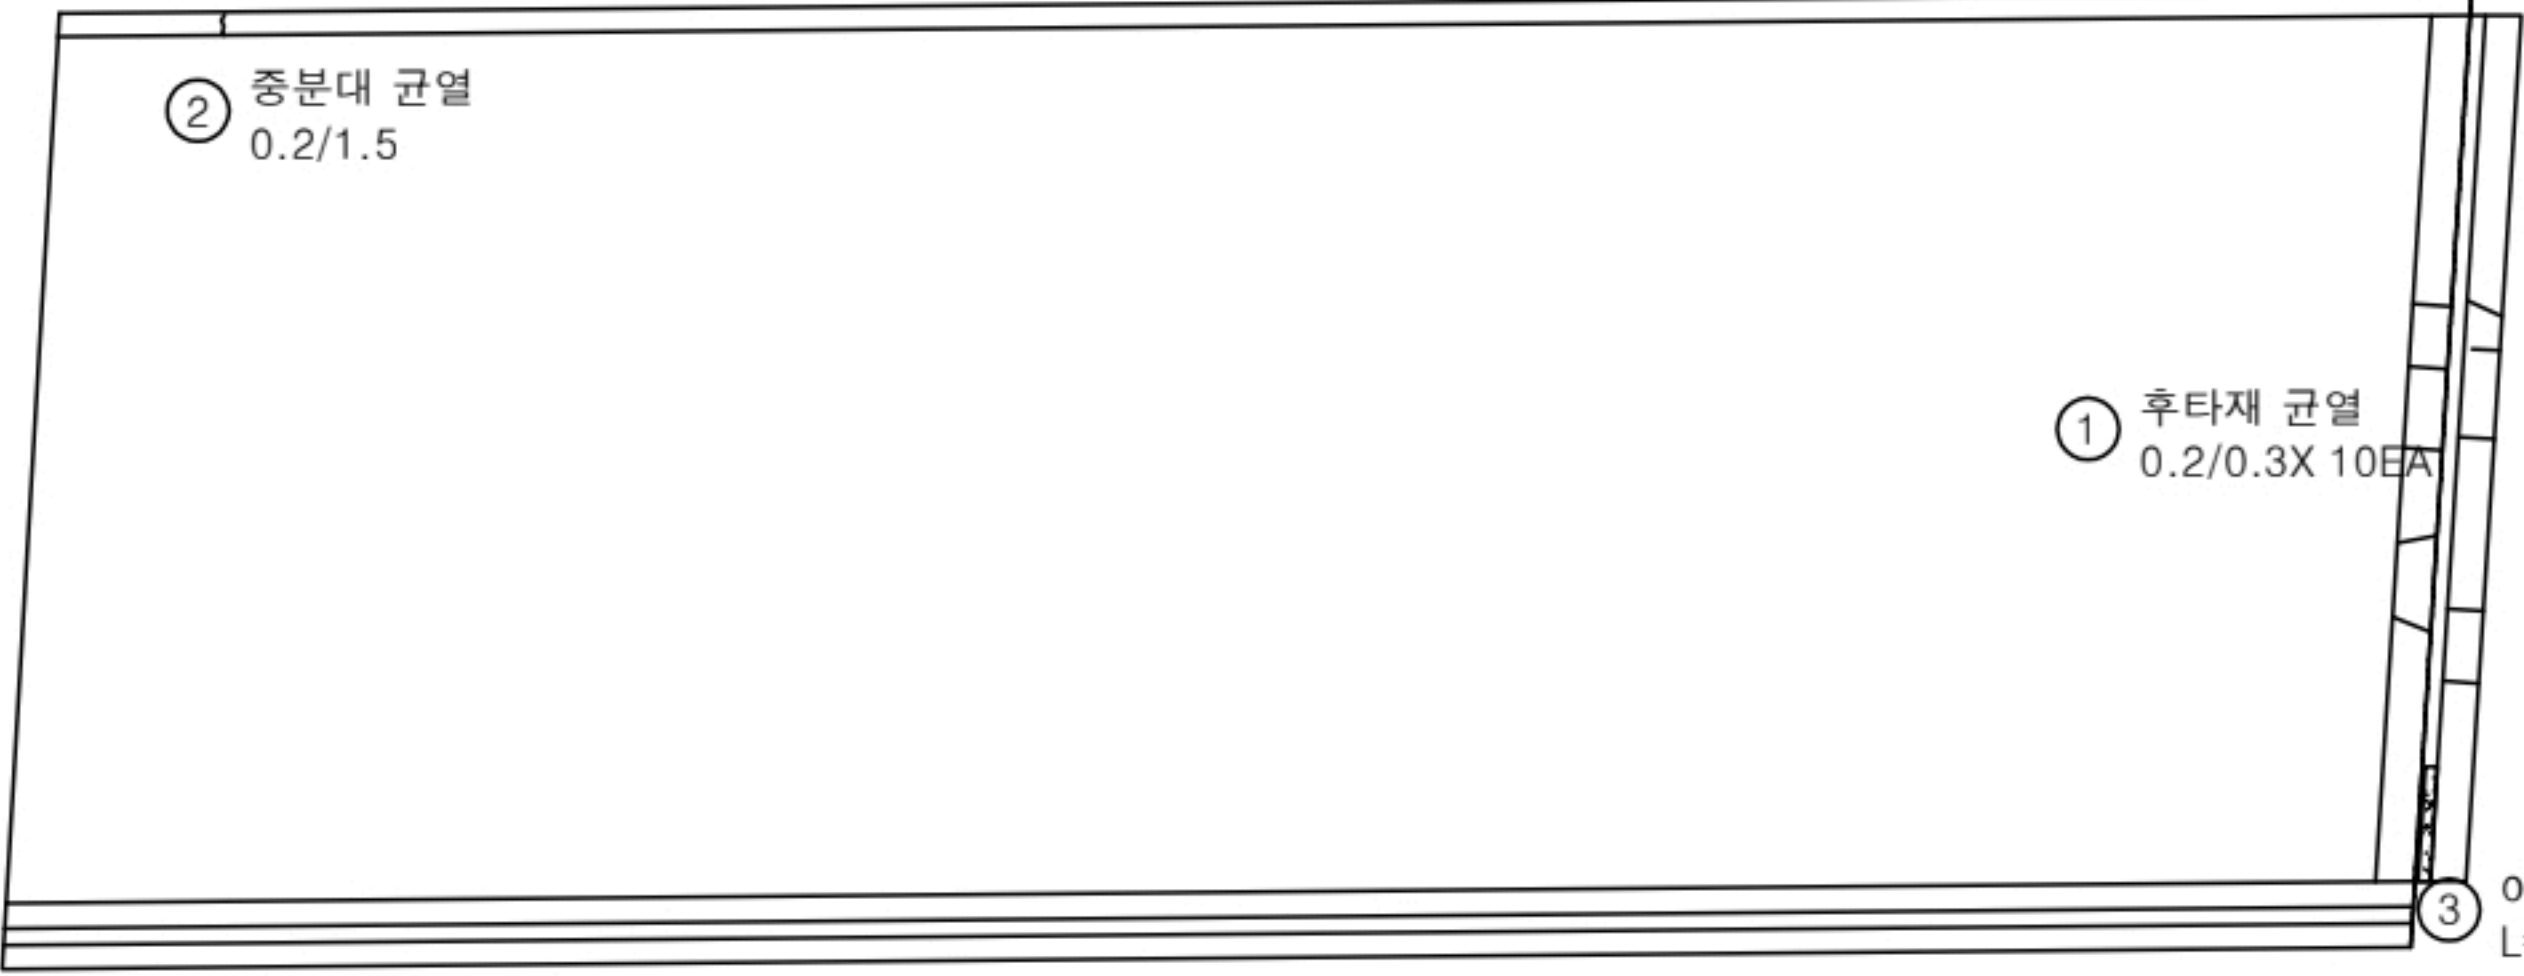
| 번호 | 구분 | 부재 | 손상내용 | 손상현황 | | | | | | 비고 |
|---|---|---|---|---|---|---|---|---|---|---|
| 1 | 19하 | 신축이음 | 후타재 균열 | 0.2 | 0.3 | | 3.00 | m | 10 | |
| 2 | 21하 | 중분대 | 중분대 균열 | 0.2 | 1.5 | | 1.50 | m | 1 | |

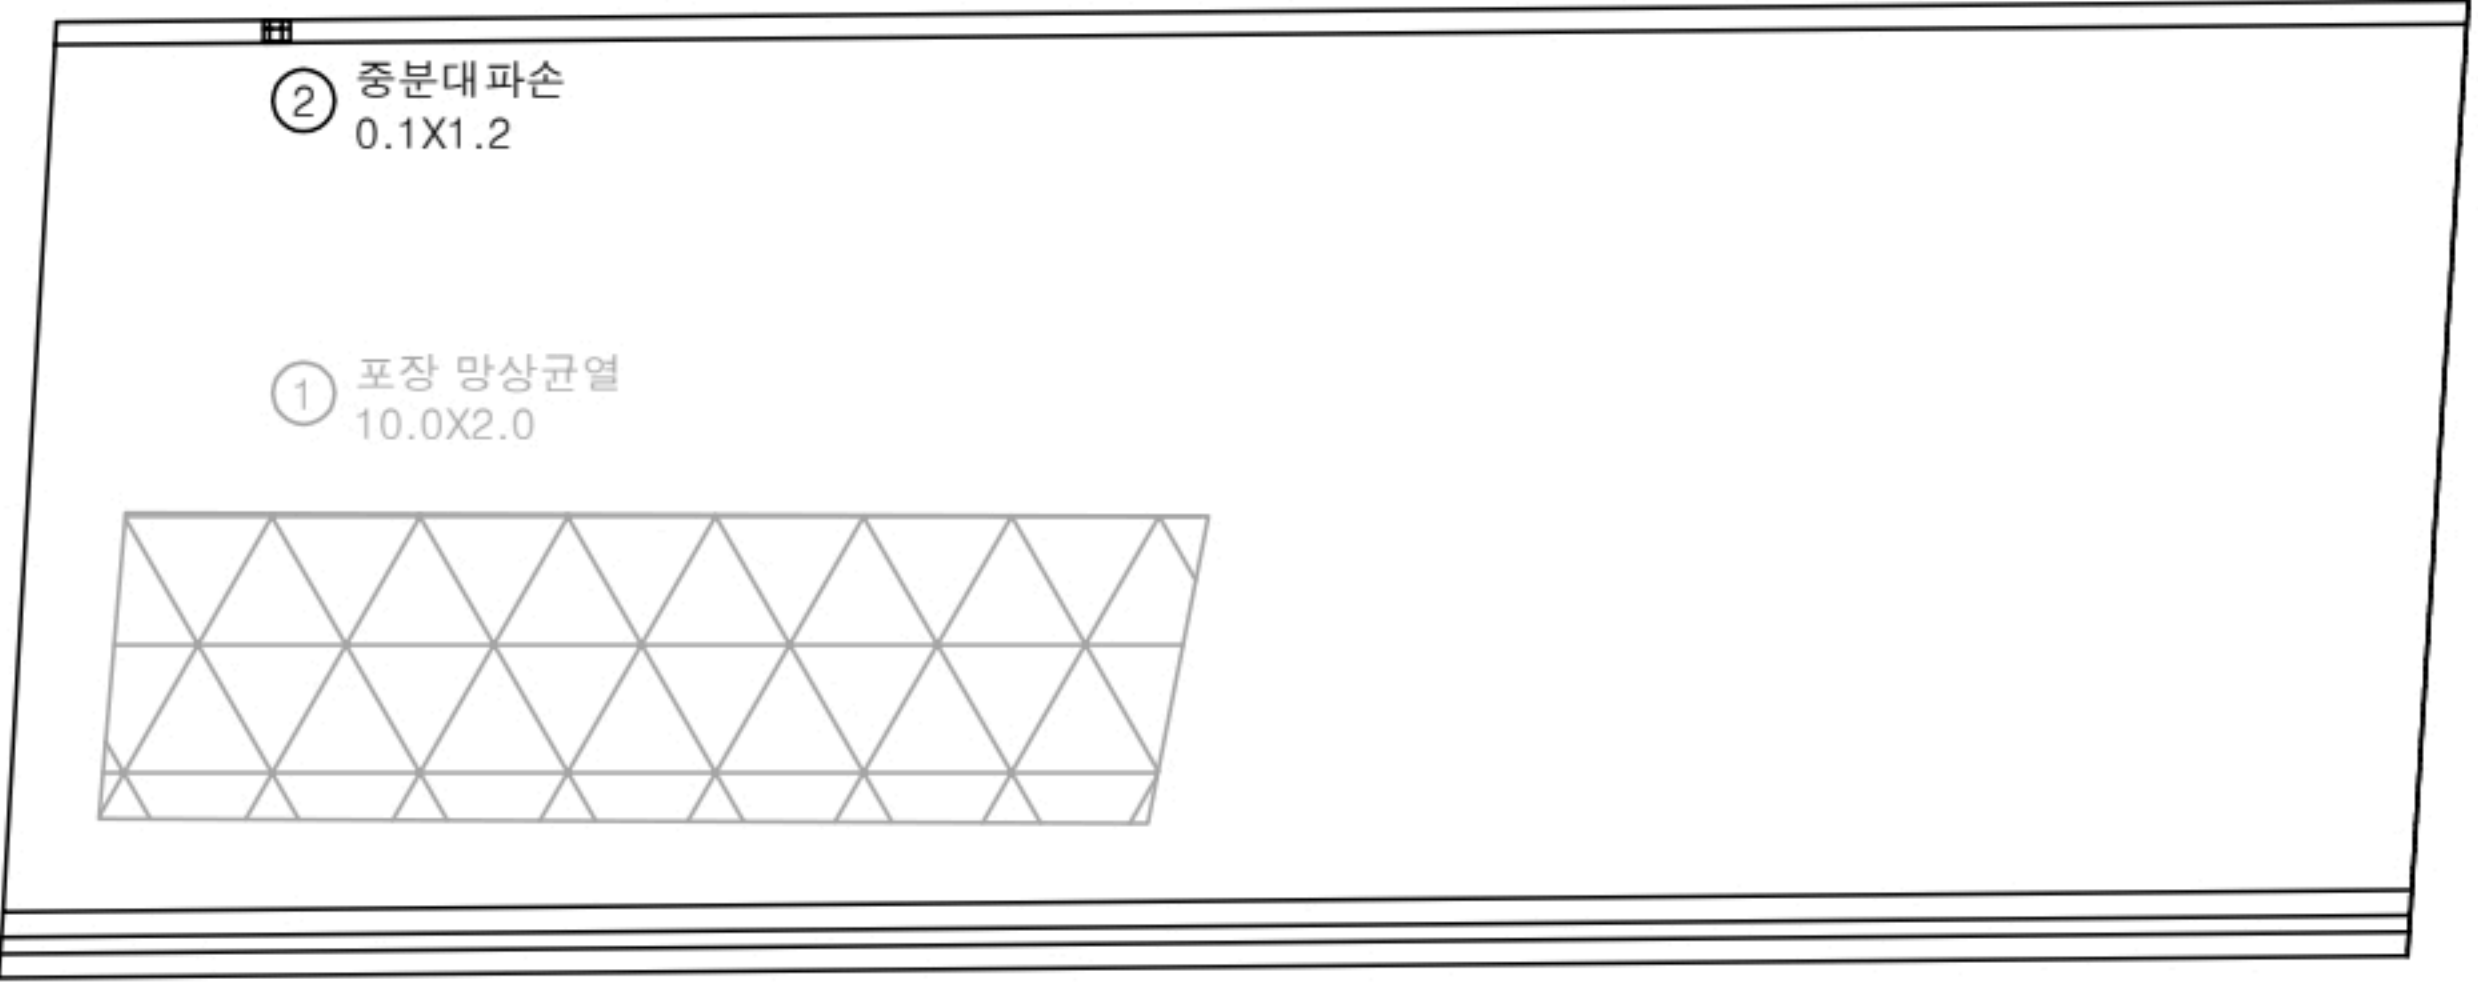
| 번호 | 구분 | 부재 | 손상내용 | 손상현황 | | | | | | 비고 |
|---|---|---|---|---|---|---|---|---|---|---|
| 1 | 19하 | 교면포장 | 포장 망상균열 | | 10.0 | 2.0 | 20.00 | m <sup>2</sup> | 1 | 2차상 보수 |
