상주영천고속도로 2024~2025년 시설물 안전점검 용역  
(2024년 하반기 정기안전점검)

# 외 관 조 사 망 도

오로교

2024.11

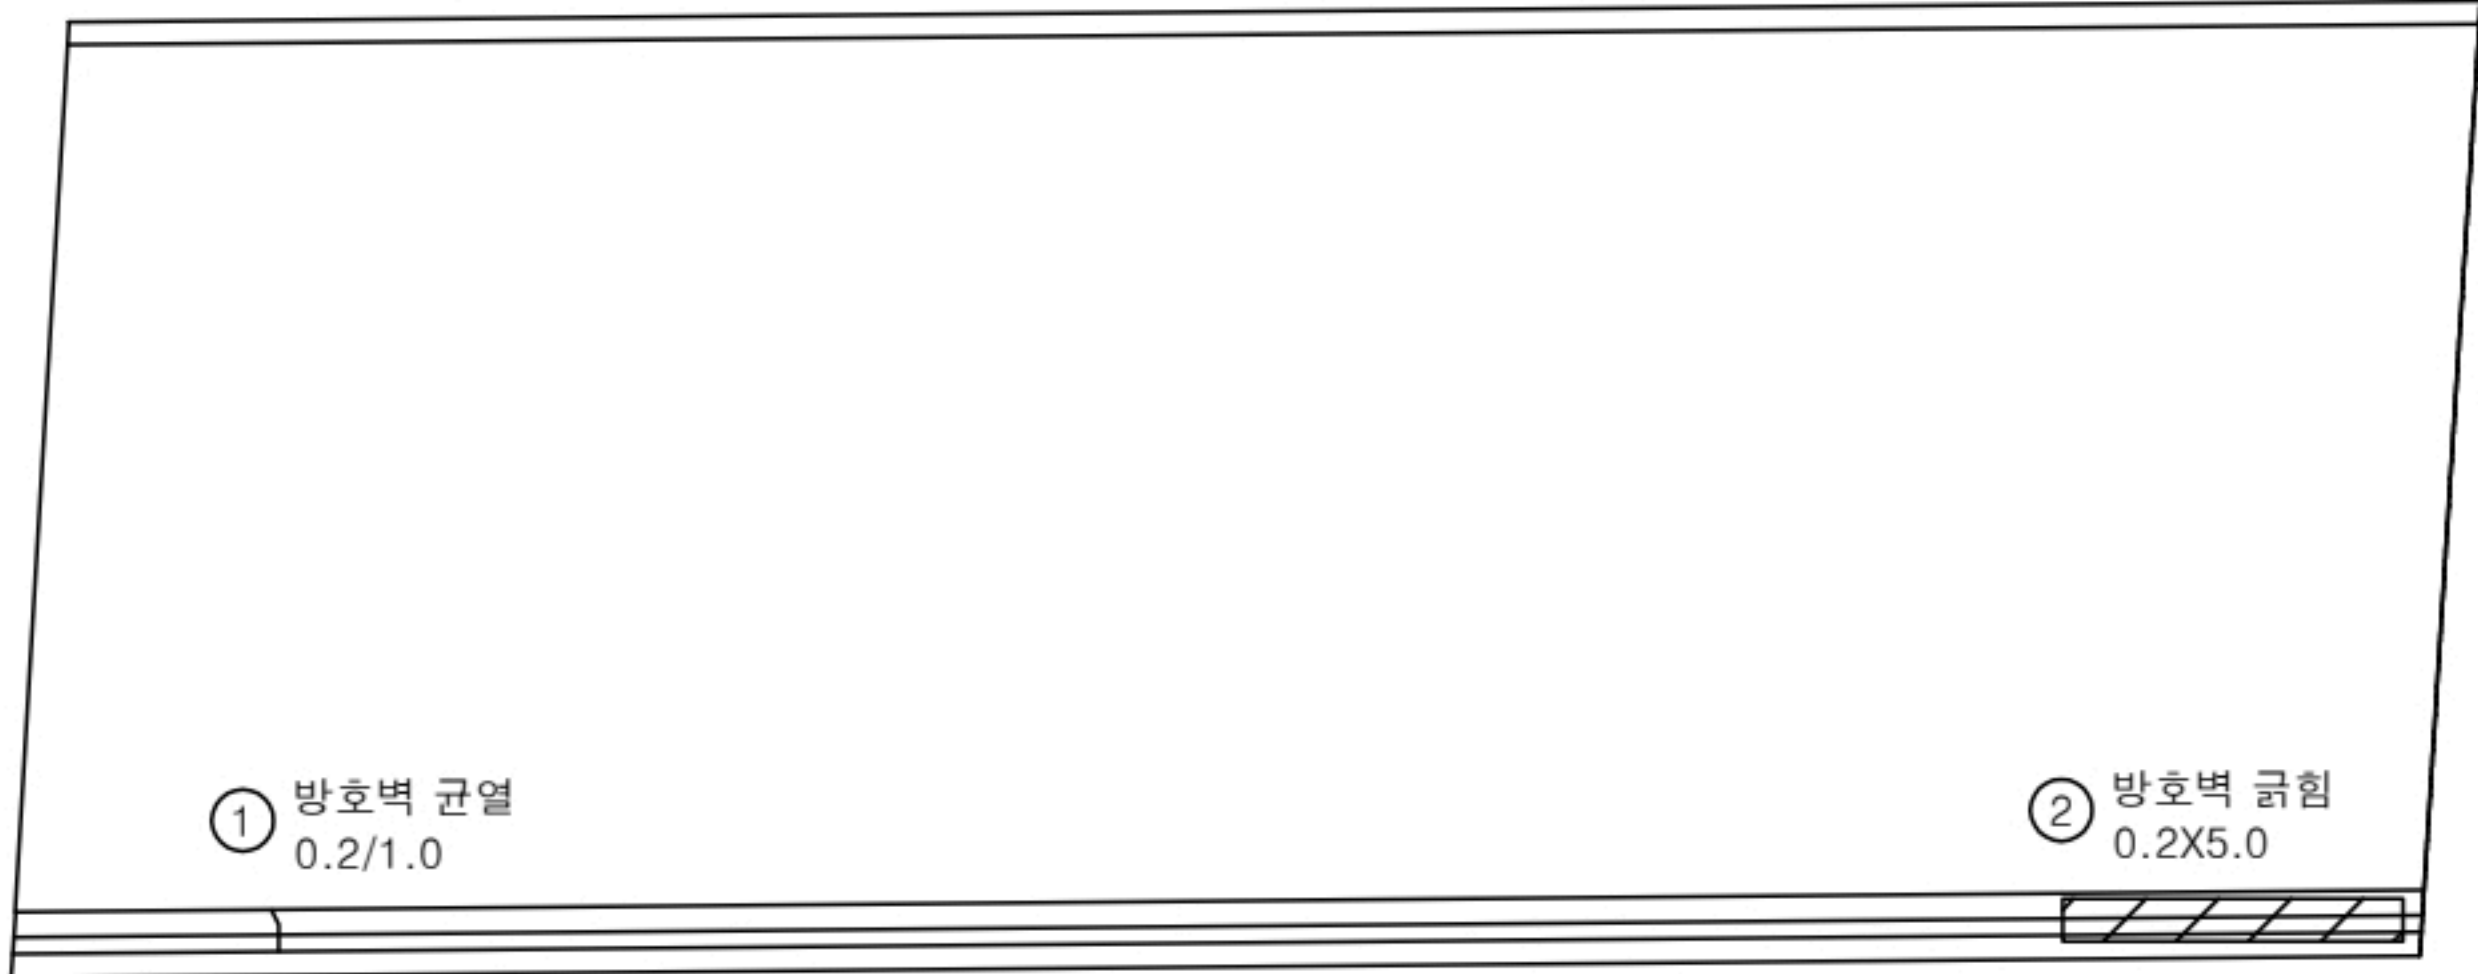
| 번호 | 구분 | 부재 | 손상내용 | 손상현황 | | | | | | 비고 |
|---|---|---|---|---|---|---|---|---|---|---|
| 1 | 19하 | 방호벽 | 방호벽 균열 | 0.2 | 1.0 | | 1.00 | m | 1 | |

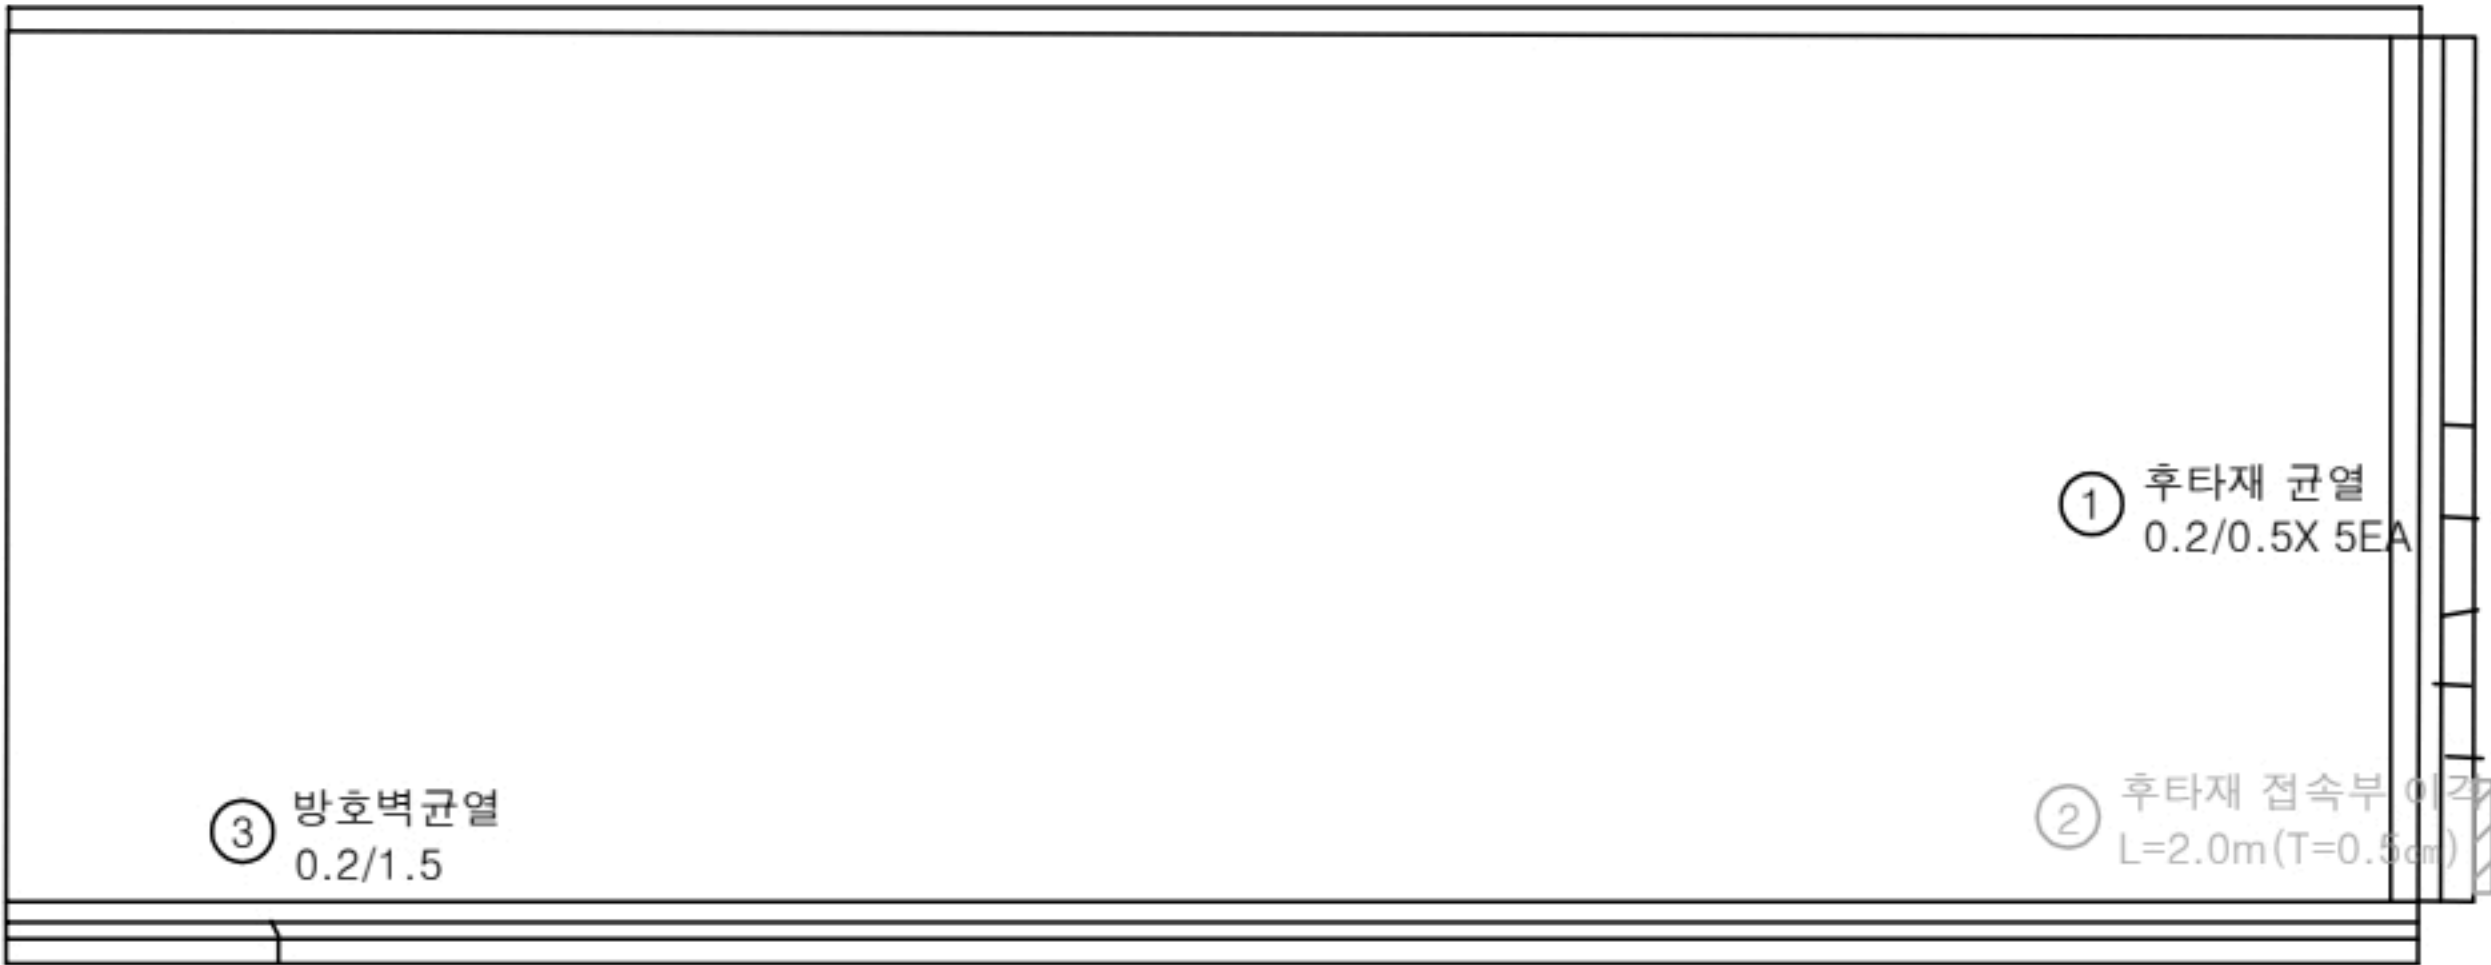
| 번호 | 구분 | 부재 | 손상내용 | 손상현황 | | | | | | 비고 |
|---|---|---|---|---|---|---|---|---|---|---|
| 1 | 19하 | 신축이음 | 후타재 균열 | 0.2 | 0.5 | | 2.50 | m | 5 | |
| 3 | 21하 | 방호벽 | 방호벽 균열 | 0.2 | 1.5 | | 1.50 | m | 1 | |

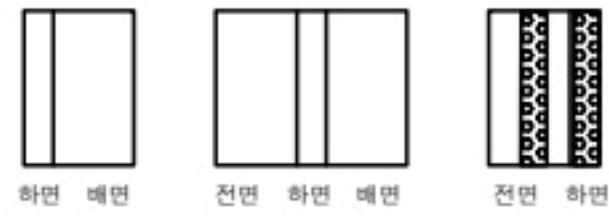
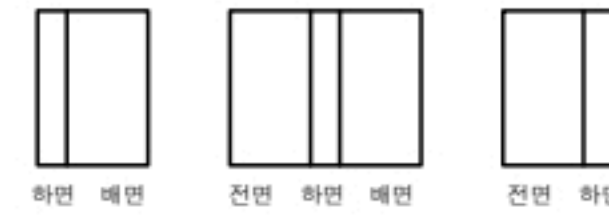
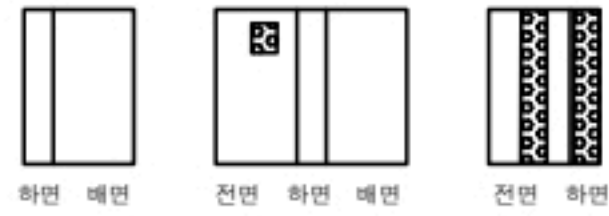
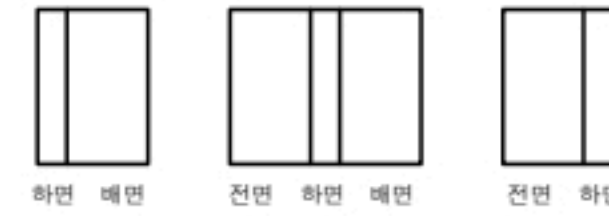
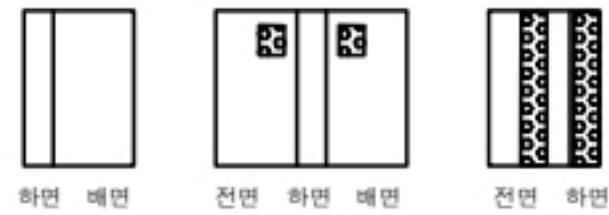
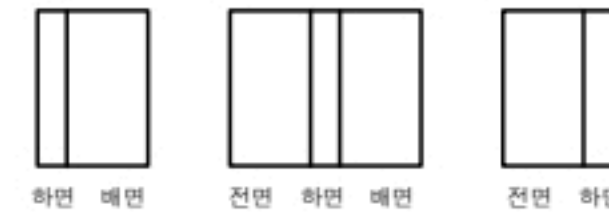
CB6

① 가로보 백태 0.1X2.0X 4EA    ② 가로보 백태 0.3X2.0X 8EA

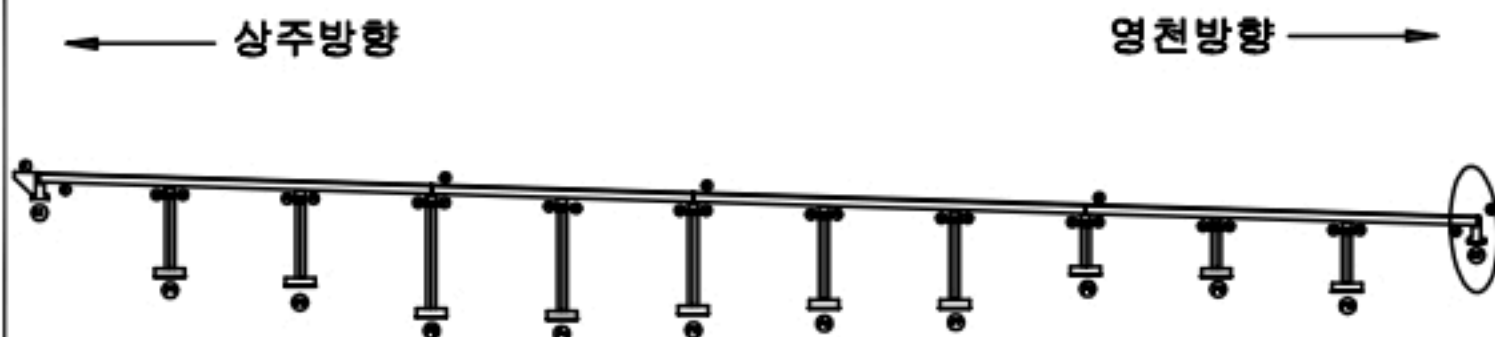
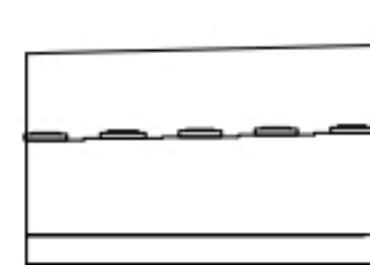
③ plate 부식  
3EA

② 무수축물탈 균열  
0.2/0.3 X4EA

① 누수흔적  
8.0X5.0

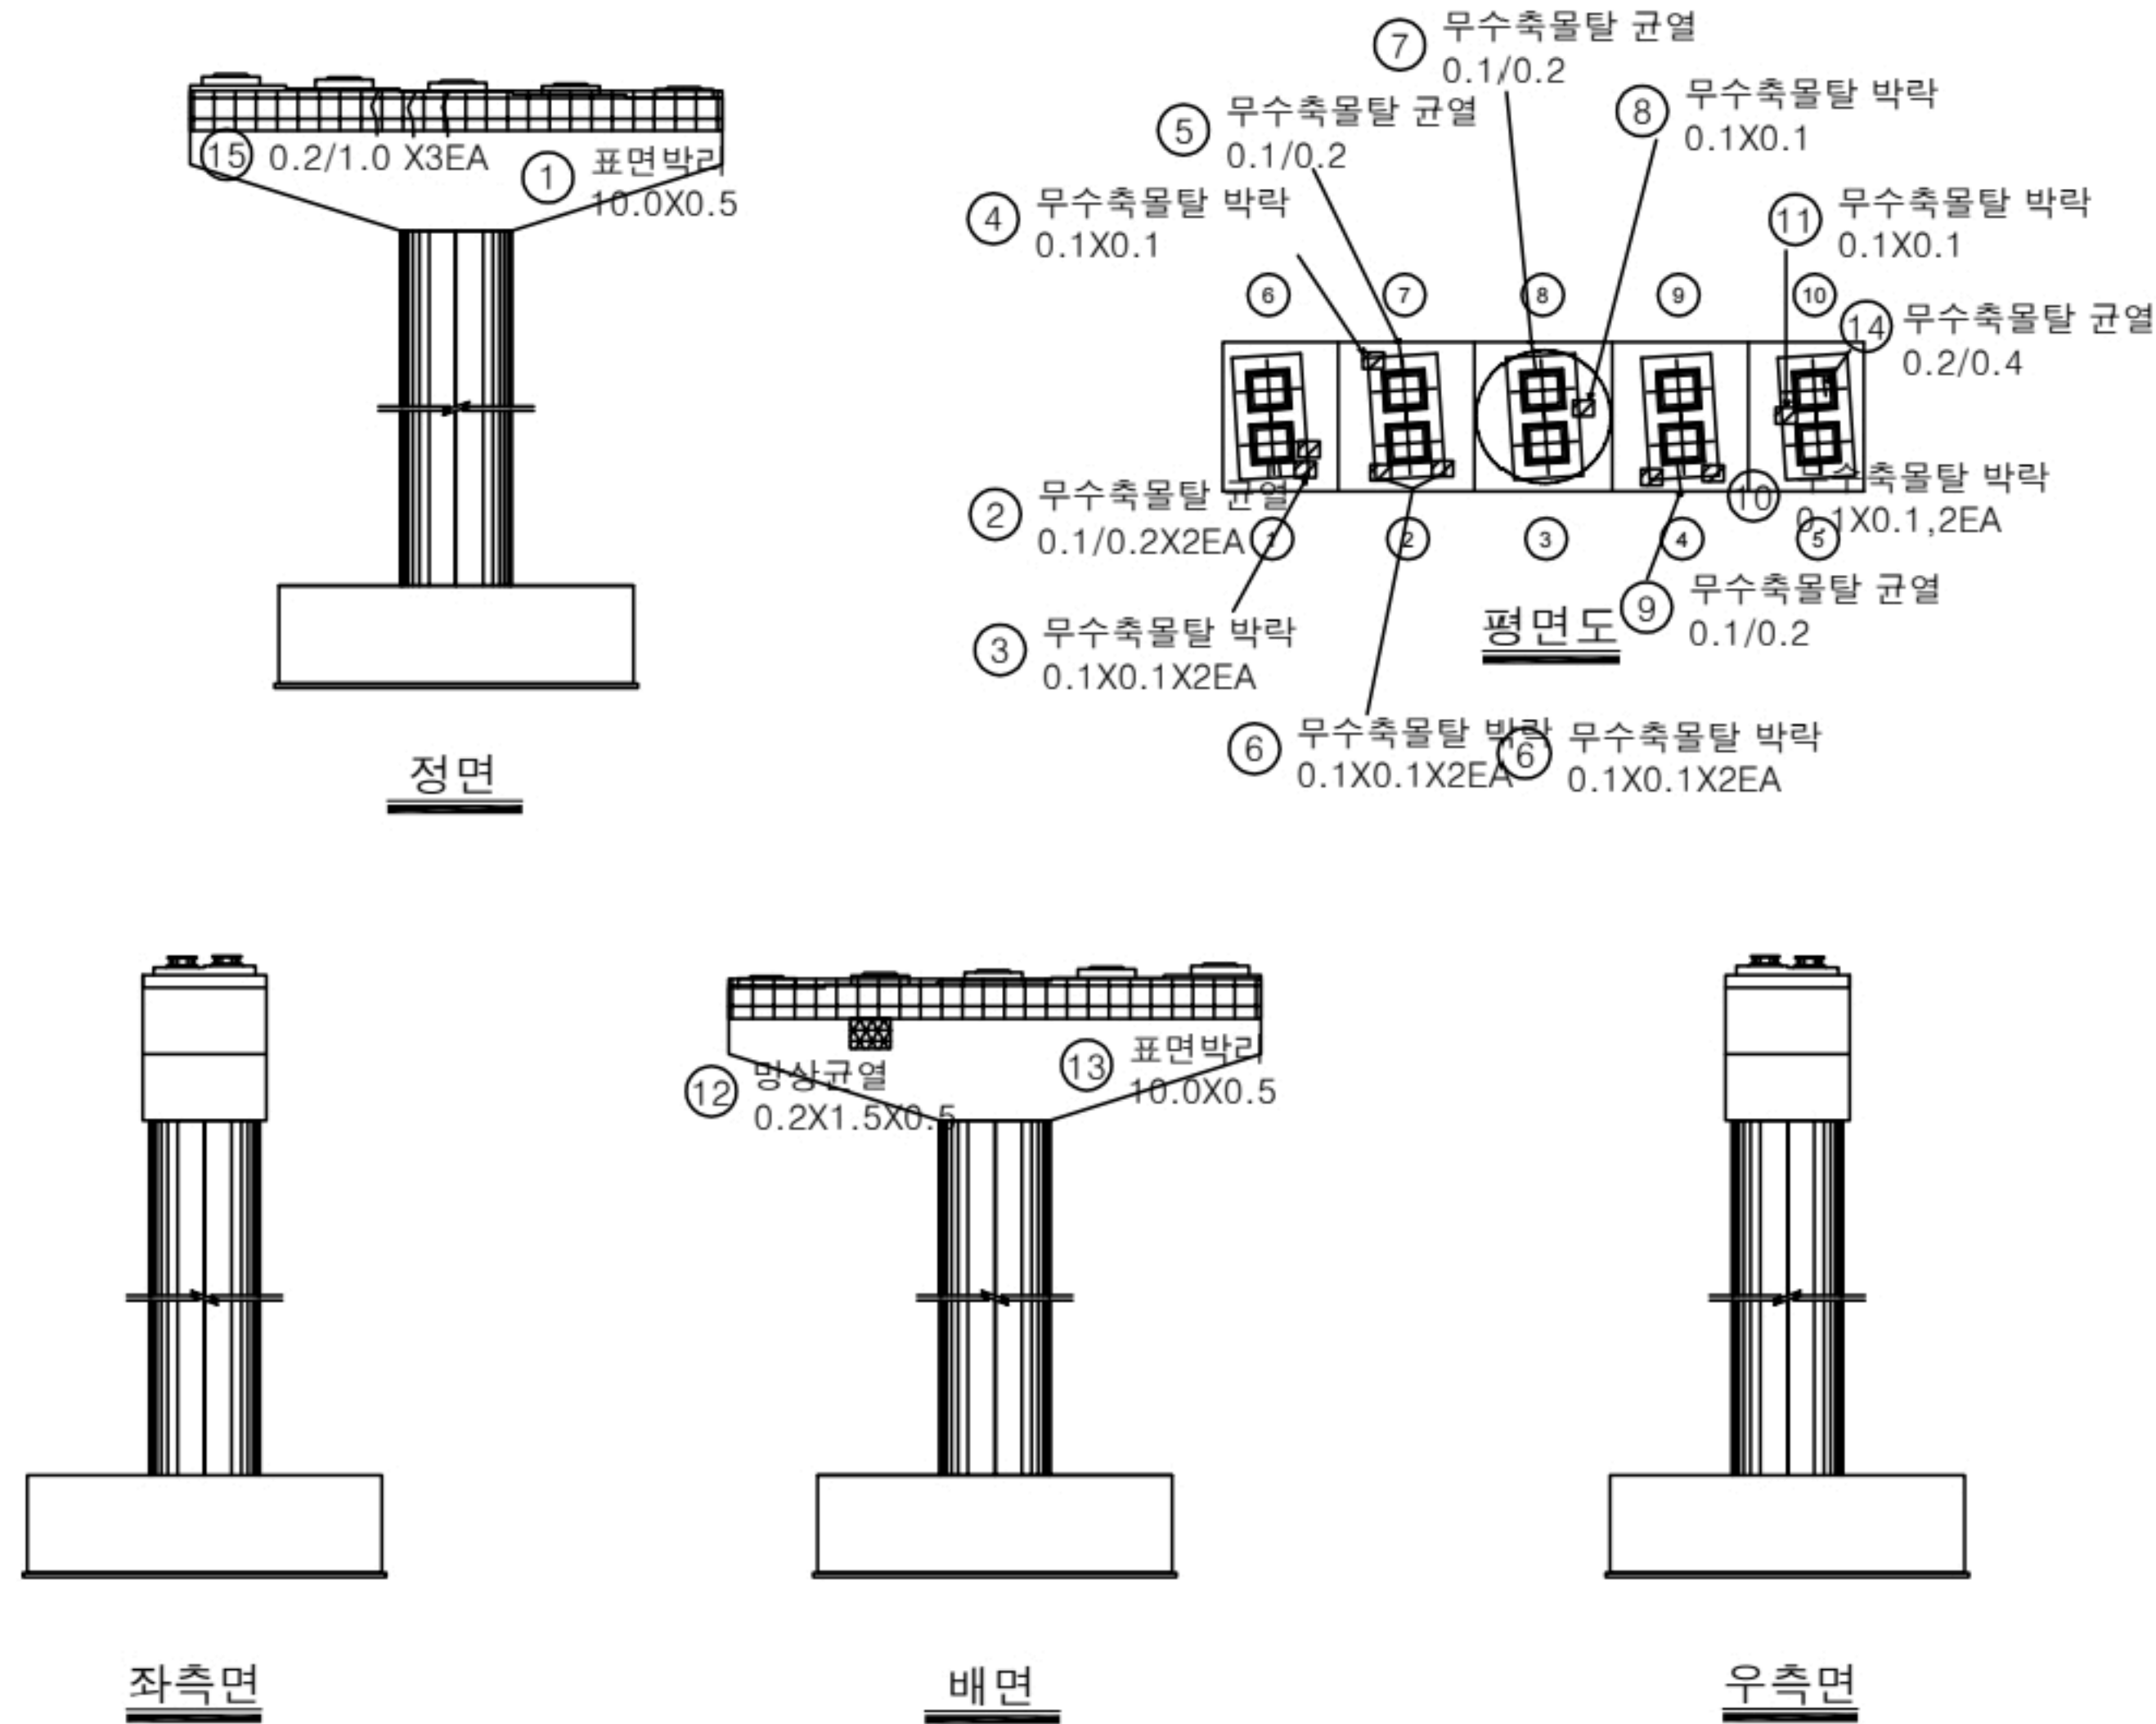
| 번호 | 구분 | 부재 | 손상내용 | 손상현황 | | | | | | 비고 |
|---|---|---|---|---|---|---|---|---|---|---|
| 2 | 19하 | 교량받침 | 무수축물탈 균열 | 0.1 | 0.2 | | 0.40 | m | 2 | |
| 12 | 19하 | 교각 | 방향균열 | 0.2 | 1.5 | 0.5 | 0.75 | m <sup>2</sup> | 1 | |
| 14 | 21하 | 교량받침 | 무수축물탈 균열 | 0.2 | 0.4 | | 0.40 | m | 1 | |
| 15 | 21하 | 교각 | 균열(0.3mm미만) | 0.2 | 1.0 | | 3.00 | m | 3 | |

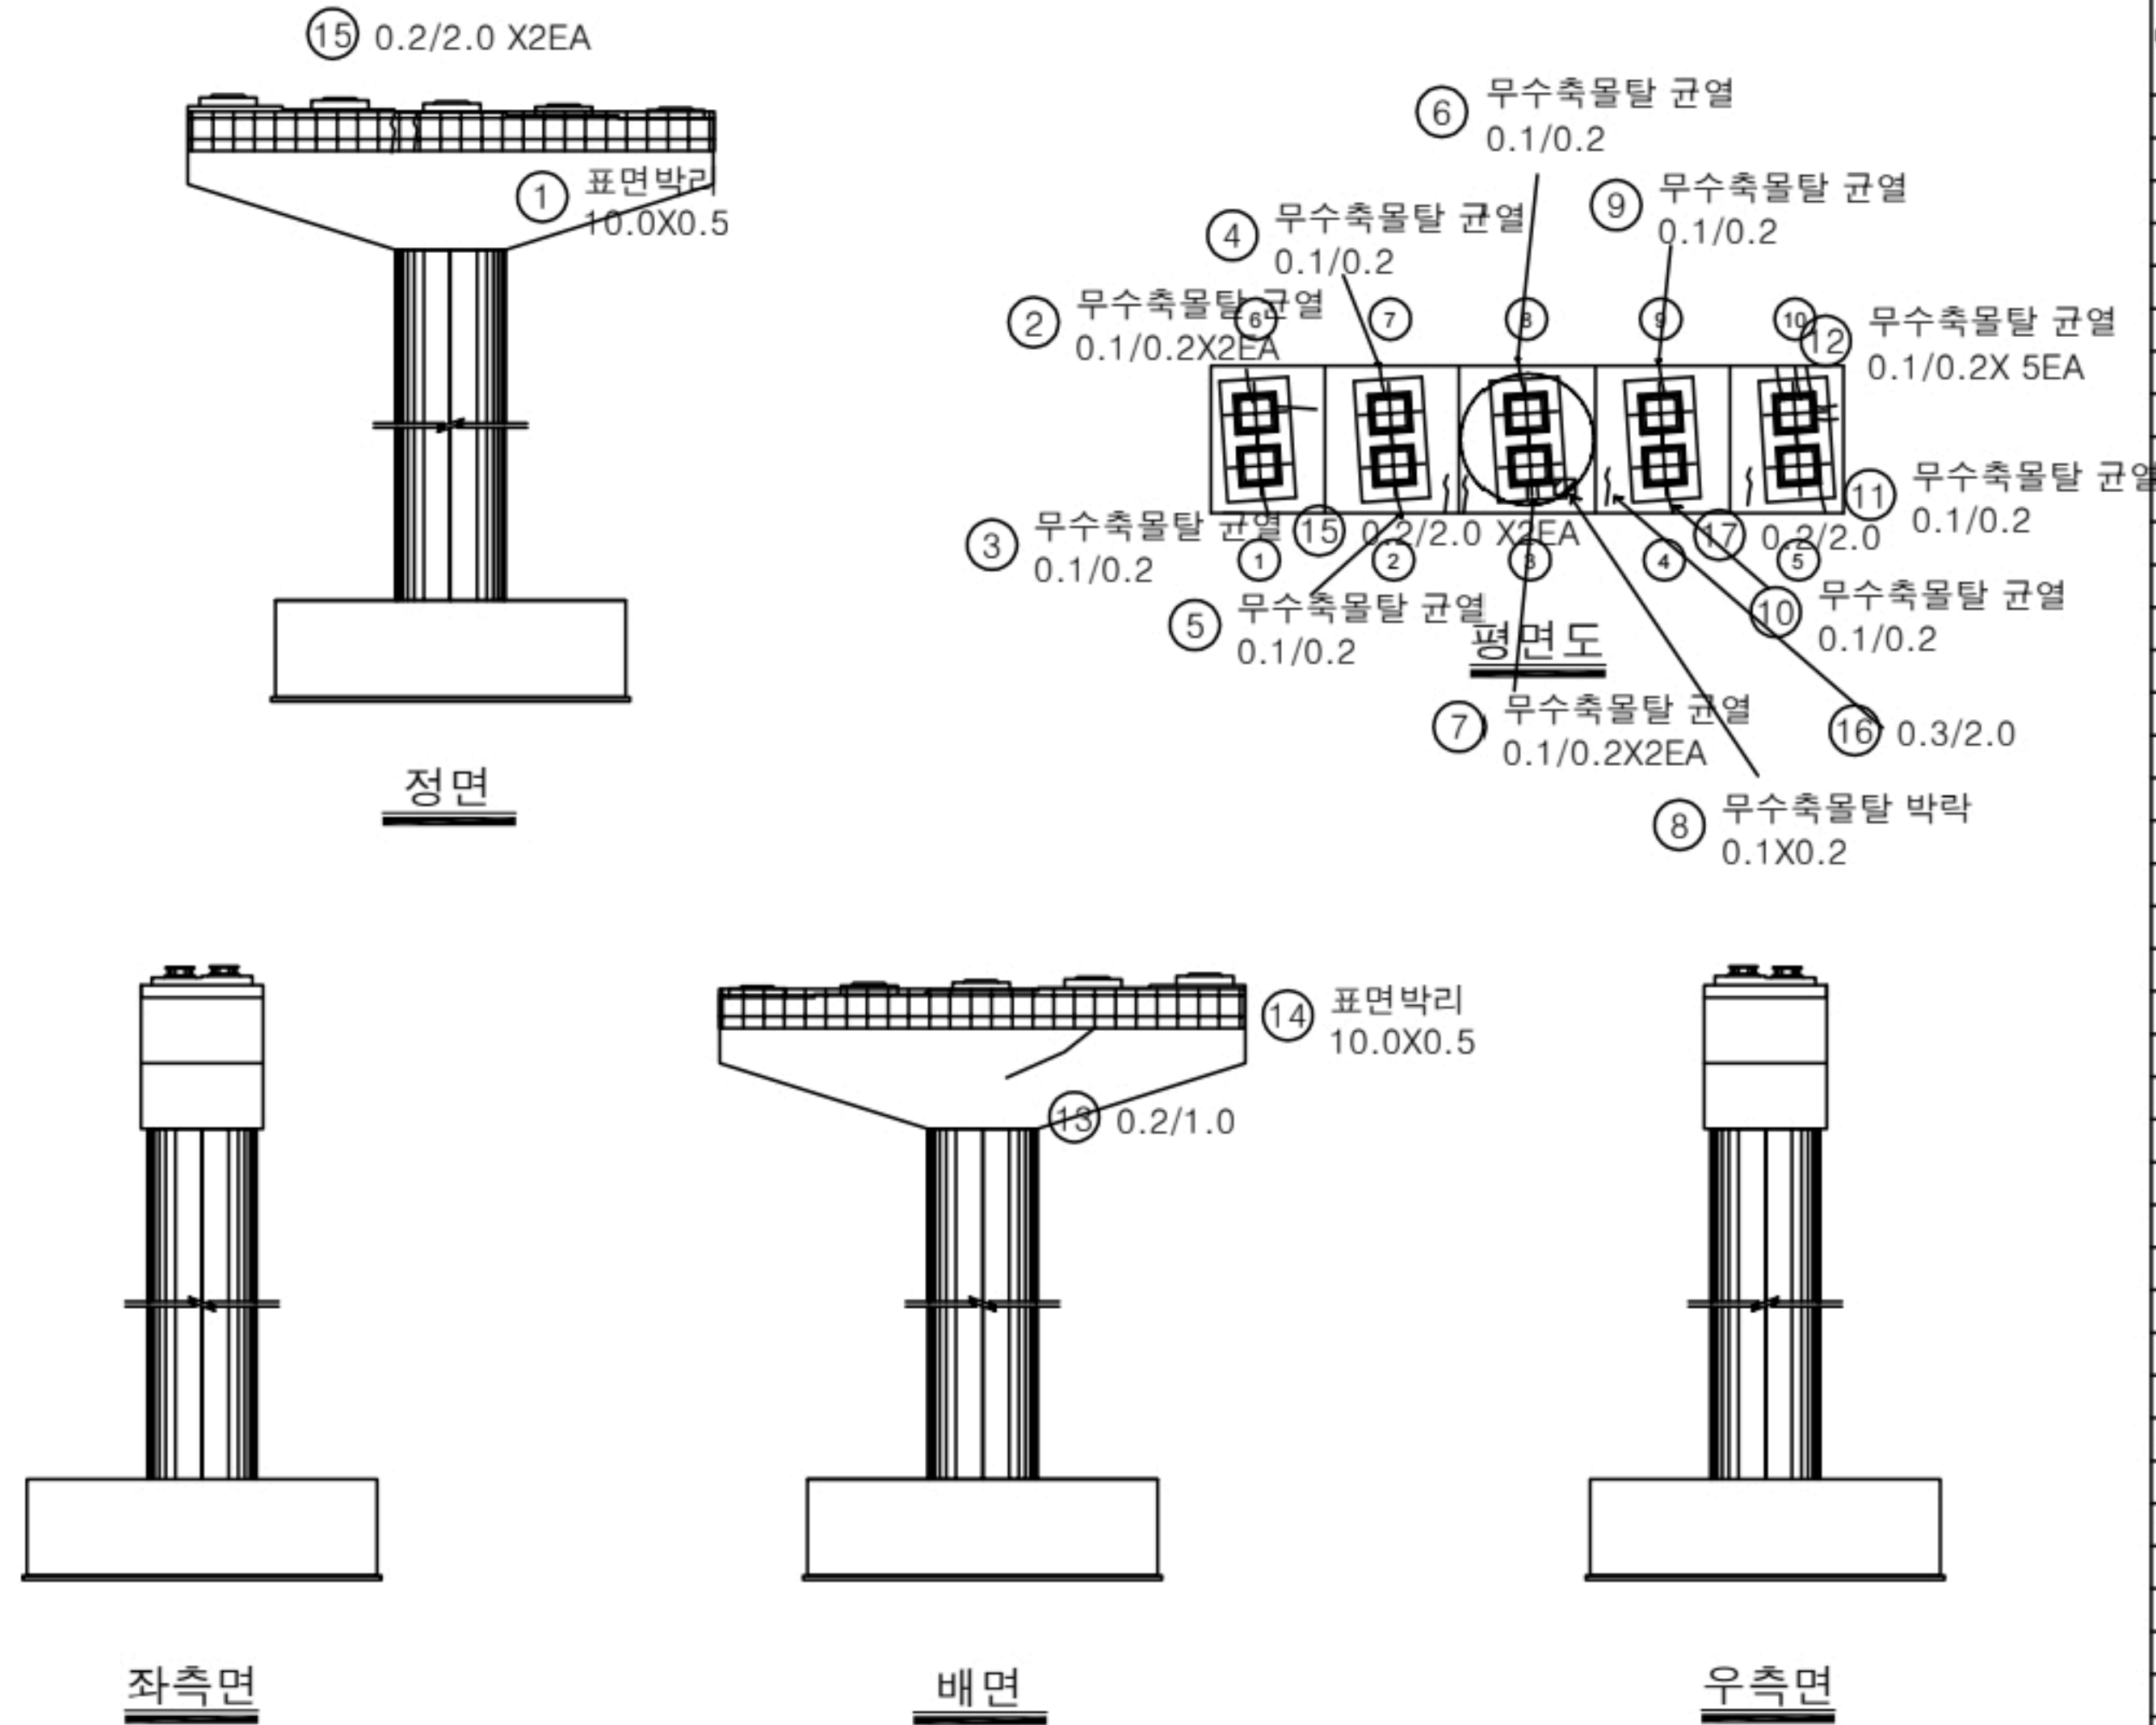
| 번호 | 구분 | 부재 | 손상내용 | 손상현황 | | | | | | 비고 |
|---|---|---|---|---|---|---|---|---|---|---|
| 2 | 19하 | 교량받침 | 무수축물탈 균열 | 0.1 | 0.2 | | 0.40 | m | 2 | |
| 13 | 19하 | 교각 | 균열(0.3mm미만) | 0.2 | 1.0 | | 1.00 | m | 1 | |
| 15 | 21하 | 교각 | 균열(0.3mm미만) | 0.2 | 2.0 | | 4.00 | m | 2 | |
| 16 | 21하 | 교각 | 균열(0.3mm이상) | 0.3 | 2.0 | | 2.00 | m | 1 | |
| 17 | 21하 | 교각 | 균열(0.3mm미만) | 0.2 | 2.0 | | 2.00 | m | 1 | |

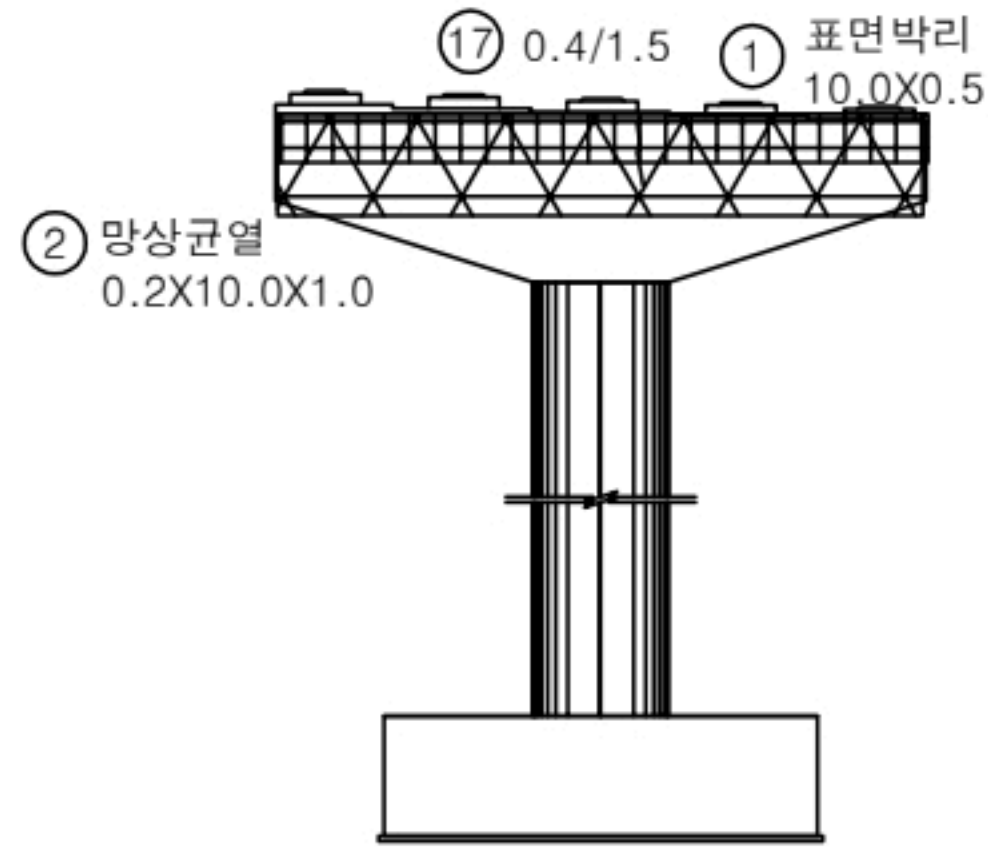
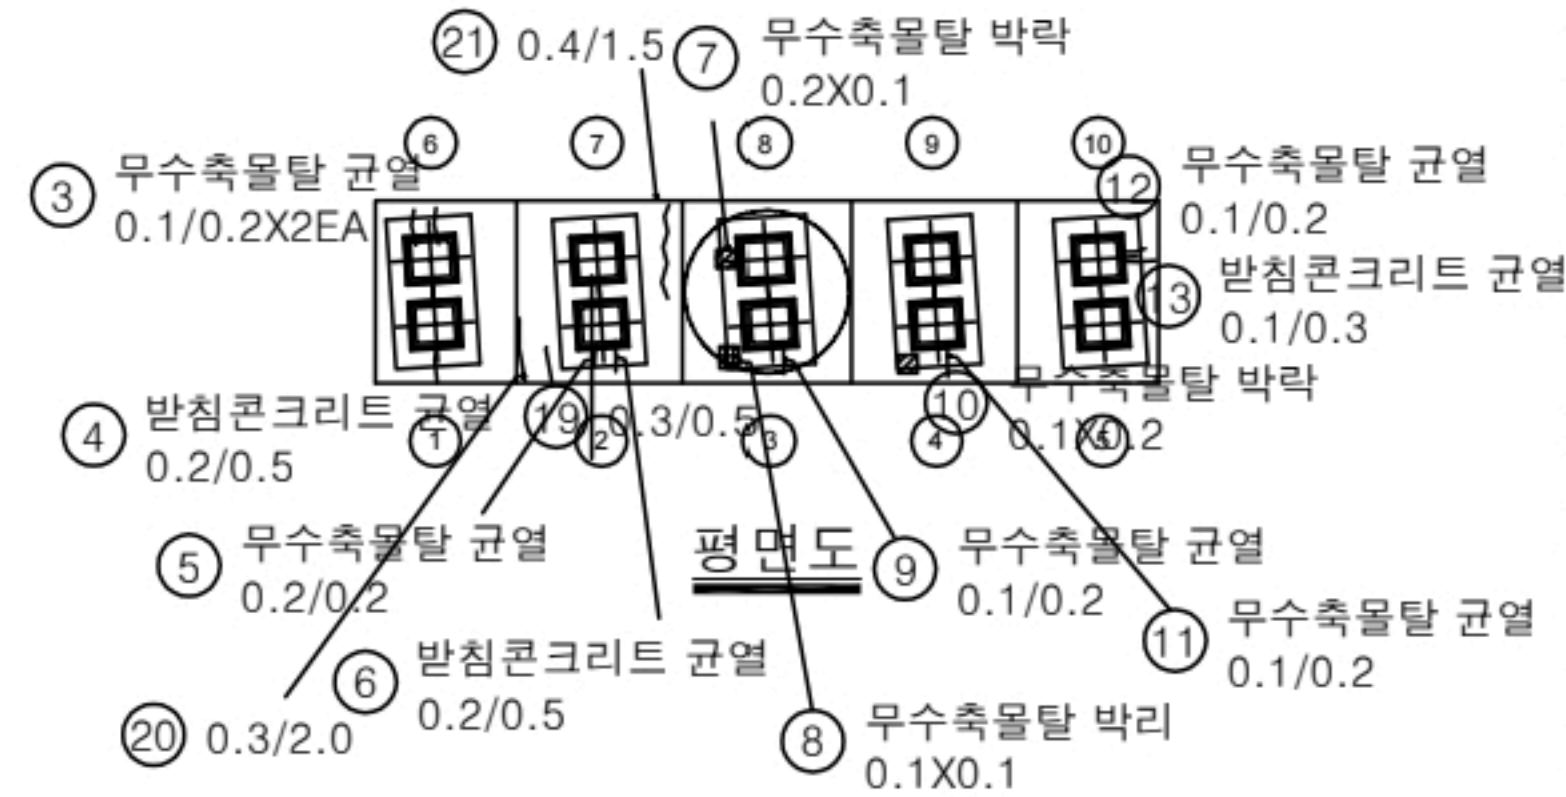
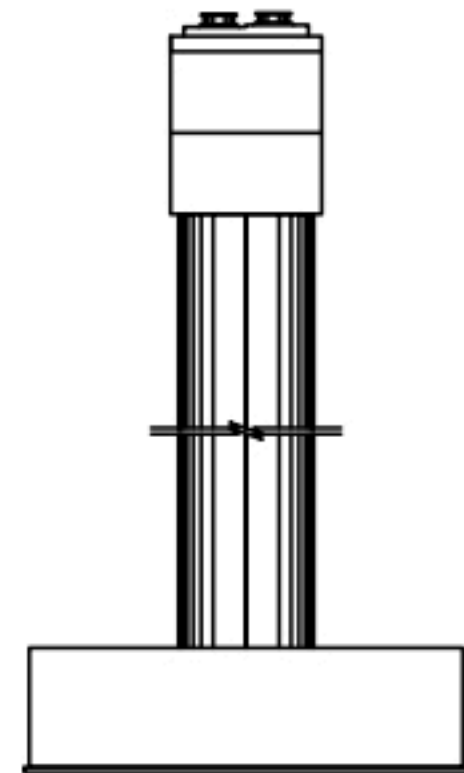
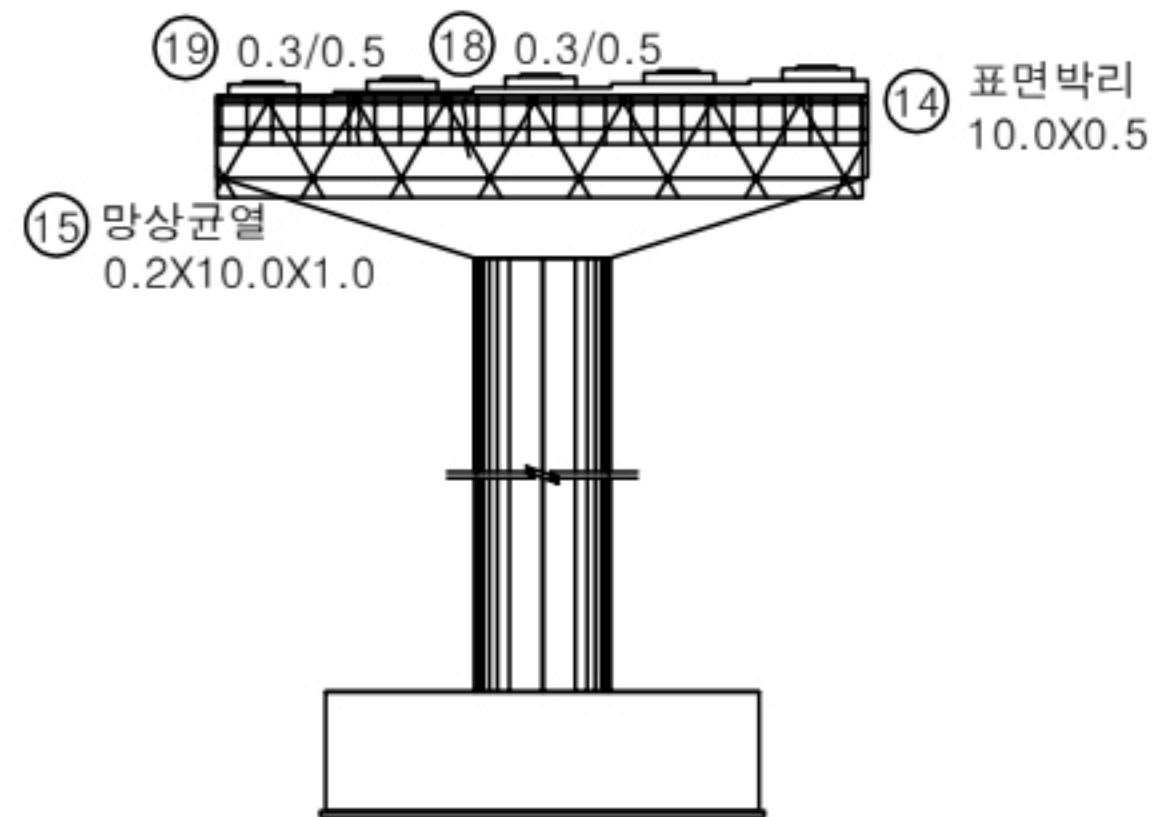
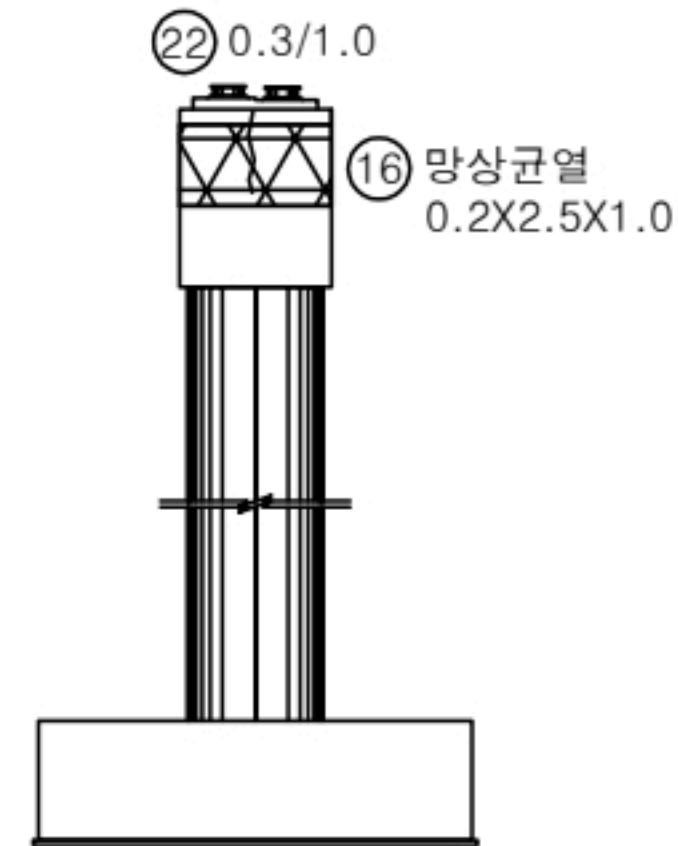
| 번호 | 구분 | 부재 | 손상내용 | 손상현황 | | | | | 비고 |
|---|---|---|---|---|---|---|---|---|---|
| 2 | 19하 | 교각 | 망상균열 | 0.2 | 10.0 | 1.0 | 10.00 | m <sup>2</sup> | 1 |
| 4 | 19하 | 교량받침 | 받침콘크리트 균열 | 0.2 | 0.5 | | 0.50 | m | 1 |
| 15 | 19하 | 교각 | 망상균열 | 0.2 | 10.0 | 1.0 | 10.00 | m <sup>2</sup> | 1 |
| 16 | 19하 | 교각 | 망상균열 | 0.2 | 2.5 | 1.0 | 2.50 | m <sup>2</sup> | 1 |
| 17 | 21하 | 교각 | 균열(0.3mm이상) | 0.4 | 1.5 | | 1.50 | m | 1 |
| 20 | 21하 | 교각 | 균열(0.3mm이상) | 0.3 | 2.0 | | 2.00 | m | 1 |
| 21 | 23하 | 교각 | 균열(0.3mm이상) | 0.3 | 1.0 | | 1.00 | m | 1 |

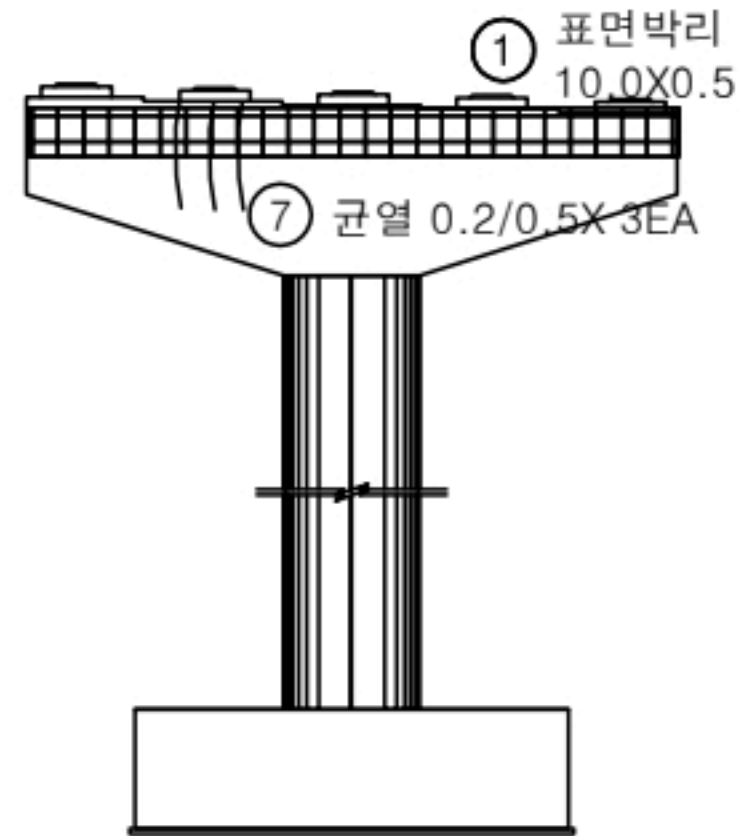
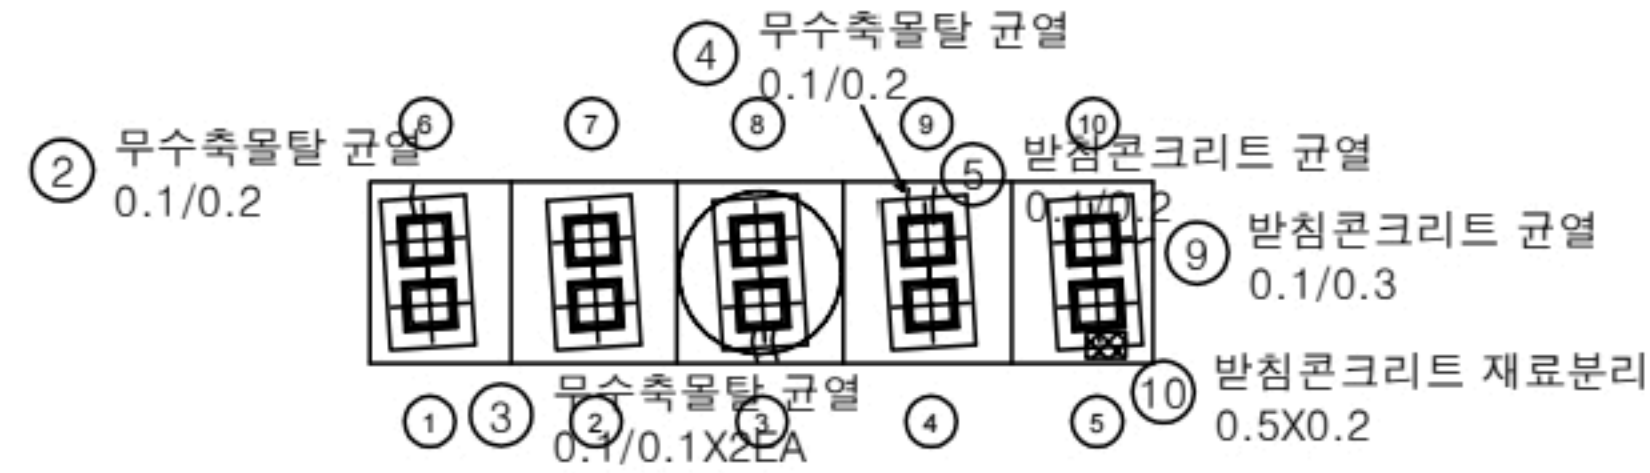
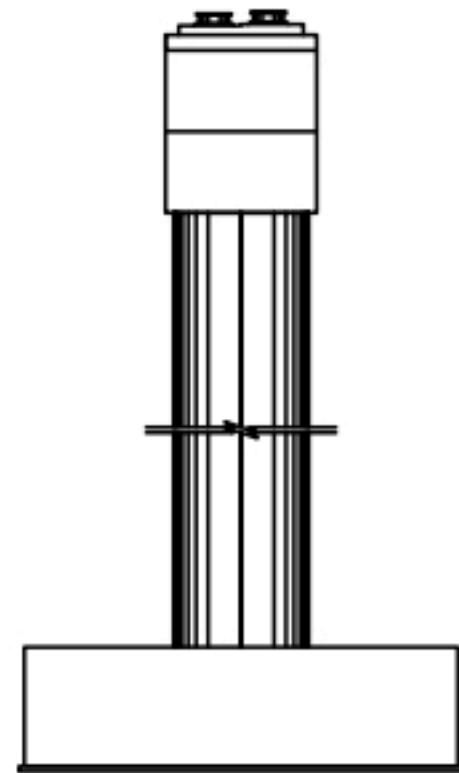
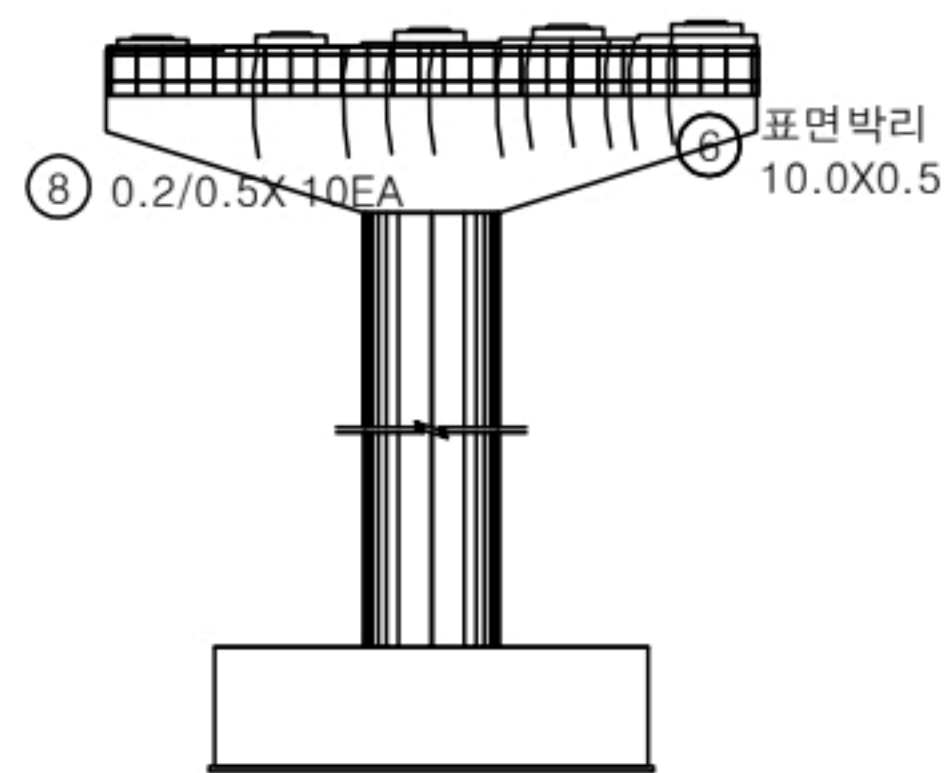
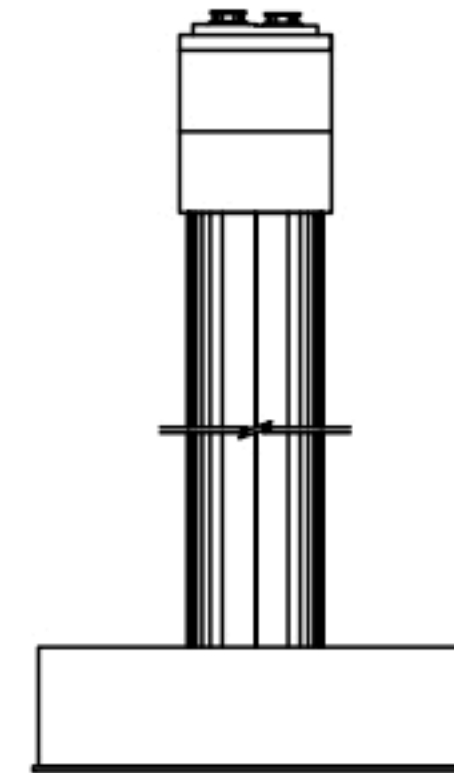
| 번호 | 구분 | 부재 | 손상내용 | 손상현황 | | | | | | 비고 |
|---|---|---|---|---|---|---|---|---|---|---|
| 2 | 19하 | 교량받침 | 무수축물탈 균열 | 0.1 | 0.2 | | 0.20 | m | 1 | |
| 5 | 19하 | 교량받침 | 받침콘크리트 균열 | 0.1 | 0.2 | | 0.20 | m | 1 | |
| 7 | 19하 | 교각 | 균열(0.3mm미만) | 0.2 | 0.5 | | 1.50 | m | 3 | |
| 8 | 19하 | 교각 | 균열(0.3mm미만) | 0.2 | 0.5 | | 5.00 | m | 10 | |
| 9 | 21하 | 교량받침 | 받침콘크리트 균열 | 0.1 | 0.3 | | 0.30 | m | 1 | |
