상주영천고속도로 2024~2025년 시설물 안전점검 용역  
(2024년 하반기 정기안전점검)

# 외 관 조 사 망 도

오로교

(주)명성엔지니어링

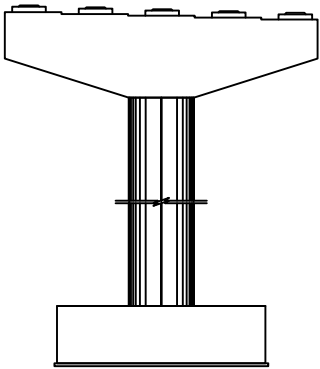
| 번호 | 구분 | 부재 | 손상내용 | 손상현황 | | | | | | 비 고 |
|---|---|---|---|---|---|---|---|---|---|---|
| 1 | 19하 | 교량받침 | 무수축물탈 균열 | 0.1 | 0.2 | | 0.20 | m | 1 | |
| 4 | 19하 | 교량받침 | 무수축물탈 균열 | 0.1 | 0.2 | | 0.20 | m | 1 | |
| 13 | 19하 | 교량받침 | plate 부식 | | | | 10.00 | EA | 10 | |

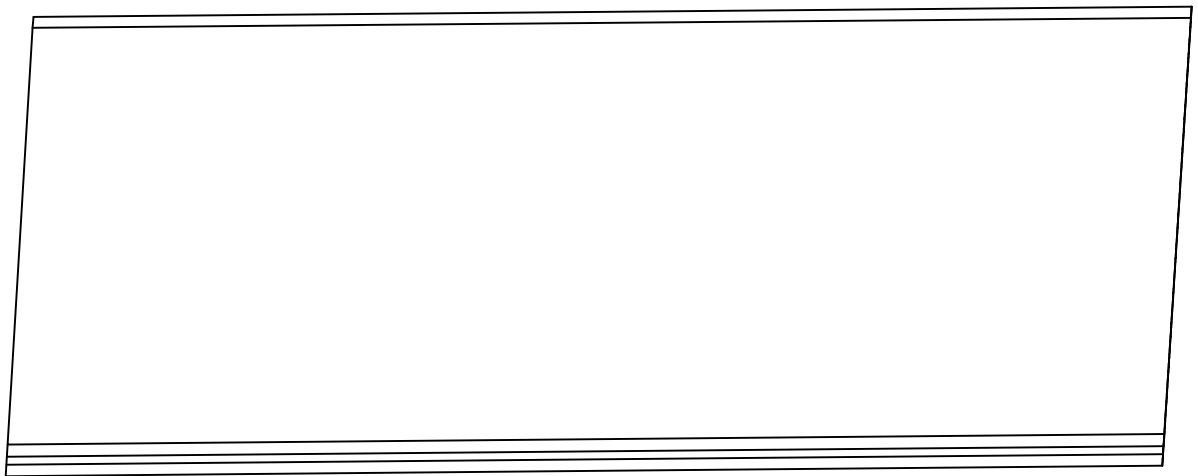
| 번호 | 구분 | 부재 | 손상내용 | 손상현황 | | | | | | 비고 |
|---|---|---|---|---|---|---|---|---|---|---|
| 2 | 19하 | 신축이음 | 후타재 균열 | 0.2 | 0.5 | | 5.50 | m | 11 | |

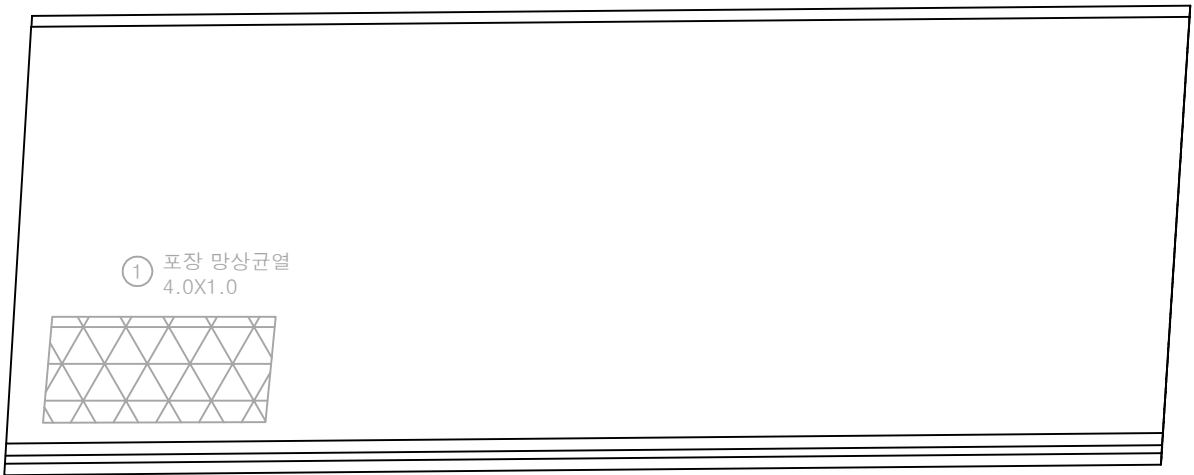
| 번호 | 구분 | 부재 | 손상내용 | 손상현황 | | | | | | 비고 |
|---|---|---|---|---|---|---|---|---|---|---|
| 1 | 19하 | 교면포장 | 포장 망상균열 | | 4.0 | 1.0 | 4.00 | m <sup>2</sup> | 1 | 21'상 보수 |

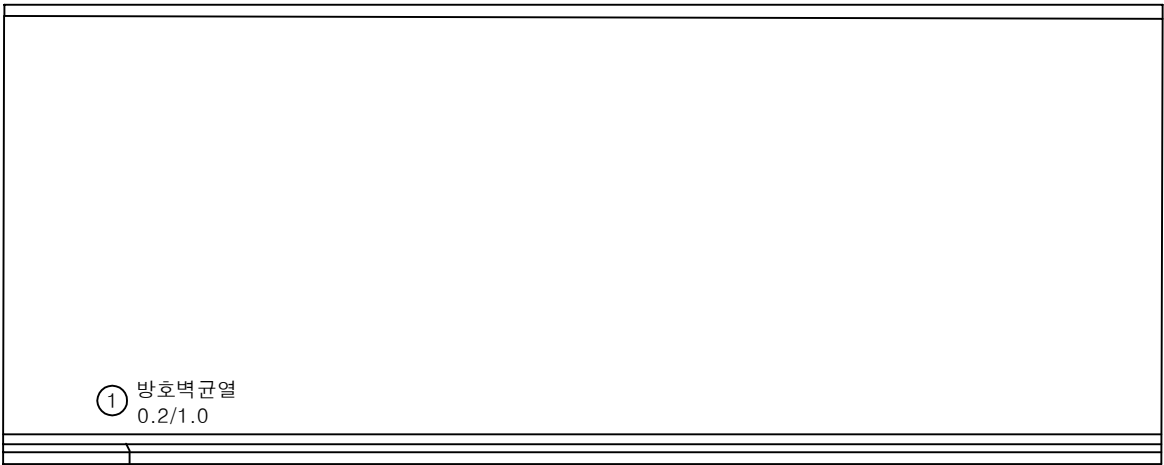
| 번호 | 구분 | 부재 | 손상내용 | 손상현황 | | | | | | 비고 |
|---|---|---|---|---|---|---|---|---|---|---|
| 1 | 19하 | 방호벽 | 방호벽 균열 | 0.2 | 1.0 | | 1.00 | m | 1 | |

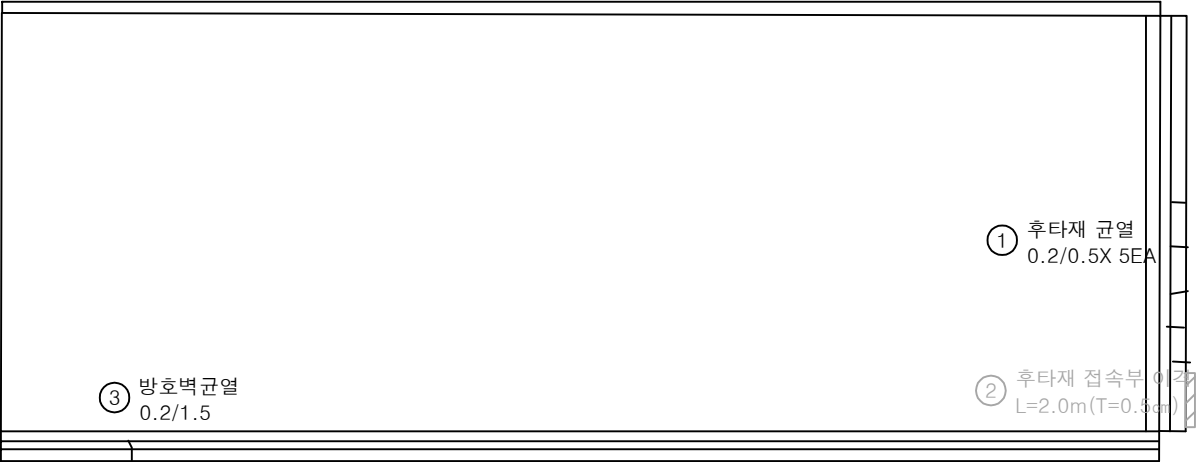
| 번호 | 구분 | 부재 | 손상내용 | 손상현황 | | | | | | 비고 |
|---|---|---|---|---|---|---|---|---|---|---|
| 1 | 19하 | 신속이음 | 후타재 균열 | 0.2 | 0.5 | | 2.50 | m | 5 | |
| 3 | 21하 | 방호벽 | 방호벽 균열 | 0.2 | 1.5 | | 1.50 | m | 1 | |

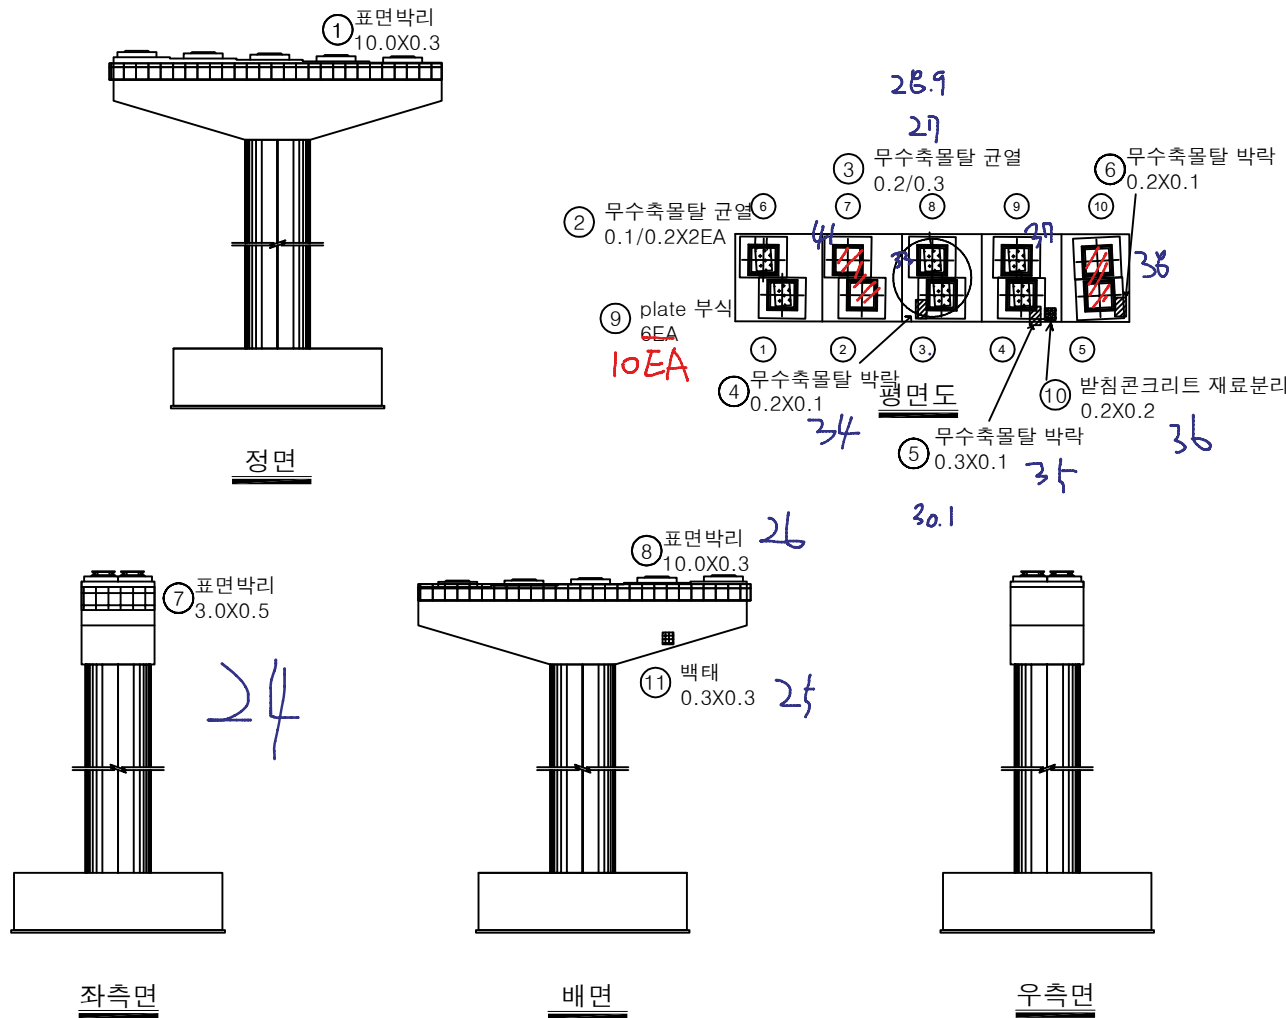
| 도면번호 | 43 |

| 번호 | 구분 | 부재 | 손상내용 | 손상현황 | | | | | | 비고 |
|---|---|---|---|---|---|---|---|---|---|---|
| 2 | 19하 | 교량받침 | 무수축물탈 균열 | 0.1 | 0.2 | | 0.20 | m | 1 | |
| 3 | 19하 | 교량받침 | 무수축물탈 균열 | 0.1 | 0.1 | | 0.20 | m | 2 | |
| 4 | 19하 | 교량받침 | 무수축물탈 균열 | 0.1 | 0.2 | | 0.20 | m | 1 | |
| 5 | 19하 | 교량받침 | 받침콘크리트 균열 | 0.1 | 0.2 | | 0.20 | m | 1 | |
| 7 | 19하 | 교각 | 균열(0.3mm미만) | 0.2 | 0.5 | | 1.50 | m | 3 | |
| 8 | 19하 | 교각 | 균열(0.3mm미만) | 0.2 | 0.5 | | 5.00 | m | 10 | |
| 9 | 21하 | 교량받침 | 받침콘크리트 균열 | 0.1 | 0.3 | | 0.30 | m | 1 | |

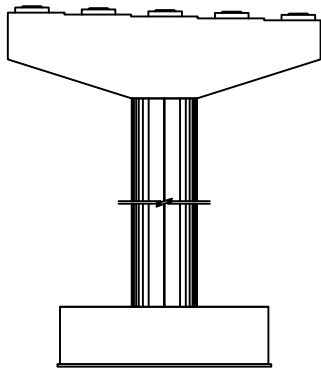
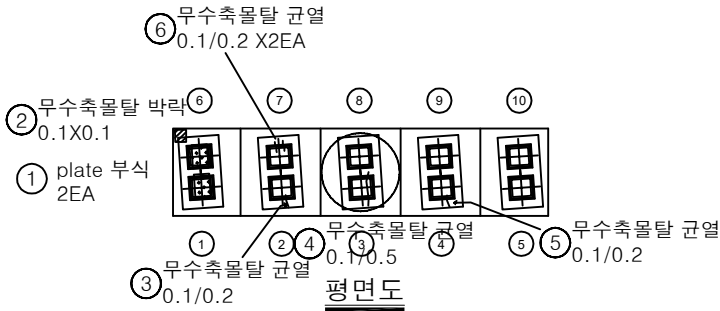
| 번호 | 구분 | 부재 | 손상내용 | 손상현황 | | | | | | 비고 |
|---|---|---|---|---|---|---|---|---|---|---|
| 1 | 19하 | 교량방침 | plate 부식 | | | | 2.00 | EA | 2 | |
| 3 | 19하 | 교량방침 | 무수축물탈 균열 | 0.1 | 0.2 | | 0.20 | m | 1 | |
| 4 | 19하 | 교량방침 | 무수축물탈 균열 | 0.1 | 0.5 | | 0.50 | m | 1 | |
| 5 | 19하 | 교량방침 | 무수축물탈 균열 | 0.1 | 0.2 | | 0.20 | m | 1 | |
| 6 | 23하 | 교량방침 | 무수축물탈 균열 | 0.1 | 0.2 | | 0.40 | m | 2 | |

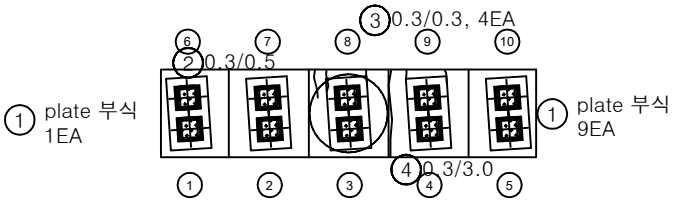
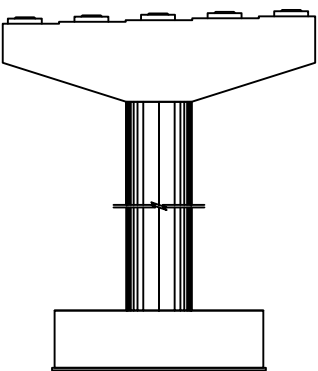
| 번호 | 구분 | 부재 | 손상내용 | 손상현황 | | | | | | 비 고 |
|---|---|---|---|---|---|---|---|---|---|---|
| 1 | 21하 | 교량받침 | plate 부식 | | | | 1.00 | EA | 1 | |
| 2 | 19하 | 교각 | 균열(0.3mm이상) | 0.3 | 0.5 | | 0.50 | m | 1 | |
| 3 | 19하 | 교각 | 균열(0.3mm이상) | 0.3 | 0.3 | | 1.20 | m | 4 | |
| 4 | 19하 | 교각 | 균열(0.3mm이상) | 0.3 | 3.0 | | 3.00 | m | 1 | |
| 5 | 19하 | 교량받침 | plate 부식 | | | | 9.00 | EA | 9 | |

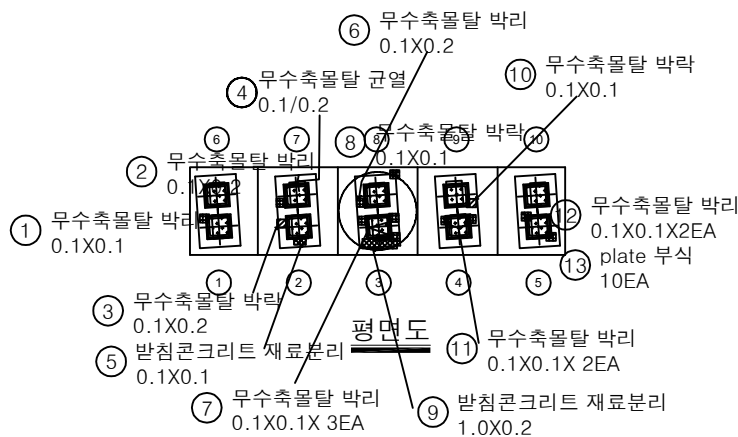
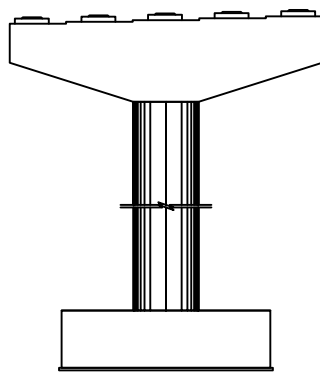
| 번호 | 구분 | 부재 | 손상내용 | 손상현황 | | | | | | 비 고 |
|---|---|---|---|---|---|---|---|---|---|---|
| 4 | 19하 | 교량받침 | 무수축물탈 균열 | 0.1 | 0.2 | | 0.20 | m | 1 | |
| 13 | 19하 | 교량받침 | plate 부식 | | | | 10.00 | EA | 10 | |
