상주영천고속도로 2024~2025년 시설물 안전점검 용역  
(2024년 하반기 정기안전점검)

# 외 관 조 사 망 도

오실교

ID : 오실교 슬래브상면 S1 (상주방향)

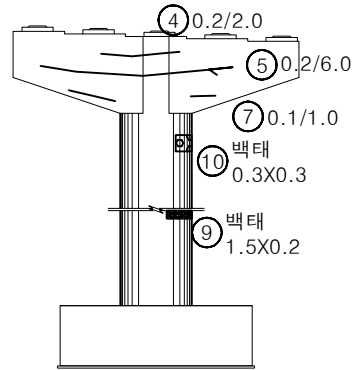
좌측면

| 번호 | 구분 | 부재 | 손상내용 | 손상현황 | | | | | | 비고 |
|---|---|---|---|---|---|---|---|---|---|---|
| 1 | 19하 | 교량받침 | 무수축물탈 균열 | 0.1 | 0.2 | | 0.20 | m | 1 | |
| 2 | 19하 | 교량받침 | 무수축물탈 균열 | 0.1 | 0.2 | | 0.20 | m | 1 | |
| 3 | 19하 | 교량받침 | plate 부식 | | | | 2.00 | EA | 2 | |
| 4 | 19하 | 교각 | 균열(0.3mm미만) | 0.2 | 2.0 | | 2.00 | m | 1 | |
| 5 | 19하 | 교각 | 균열(0.3mm미만) | 0.2 | 6.0 | | 6.00 | m | 1 | |
| 6 | 19하 | 교각 | 균열(0.3mm미만) | 0.2 | 3.0 | | 3.00 | m | 1 | |
| 7 | 19하 | 교각 | 균열(0.3mm미만) | 0.1 | 1.0 | | 1.00 | m | 1 | |

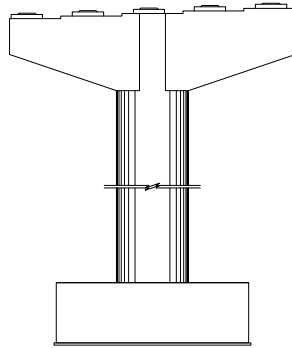
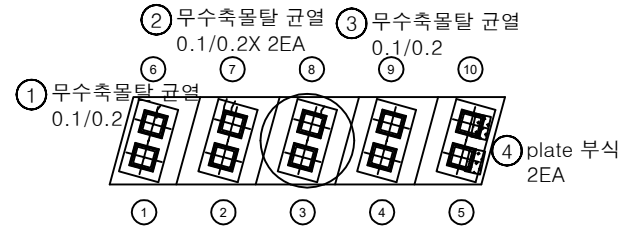
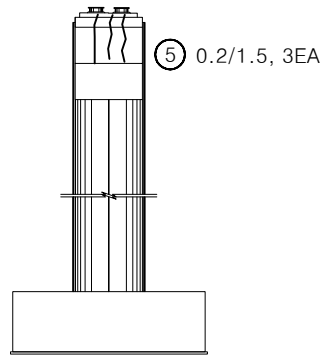
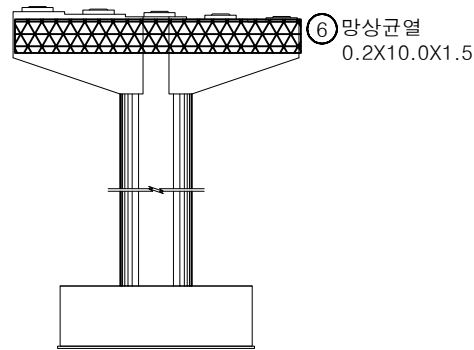
| 번호 | 구분 | 부재 | 손상내용 | 손상현황 | | | | | | 비 고 |
|---|---|---|---|---|---|---|---|---|---|---|
| 1 | 19하 | 교량받침 | 무수축물탈 균열 | 0.1 | 0.2 | | 0.20 | m | 1 | |
| 2 | 19하 | 교량받침 | 무수축물탈 균열 | 0.1 | 0.2 | | 0.40 | m | 2 | |
| 3 | 19하 | 교량받침 | 무수축물탈 균열 | 0.1 | 0.2 | | 0.20 | m | 1 | |
| 4 | 19하 | 교량받침 | plate 부식 | | | | 2.00 | EA | 2 | |
| 5 | 19하 | 교각 | 균열(0.3mm미만) | 0.2 | 1.5 | | 4.50 | m | 3 | |
| 6 | 19하 | 교각 | 망상균열 | 0.2 | 10.0 | 1.5 | 15.00 | m <sup>2</sup> | 1 | |

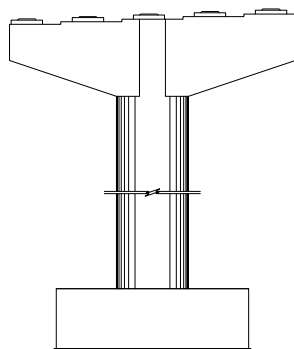
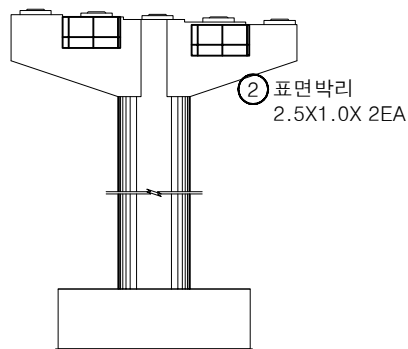
| 번호 | 구분 | 부재 | 손상내용 | 손상현황 | | | | | | 비고 |
|---|---|---|---|---|---|---|---|---|---|---|
| 1 | 19하 | 교각 | 균열(0.3mm이상) | 0.3 | 4.0 | | 12.00 | m | 3 | |
| 2 | 19하 | 교각 | 균열(0.3mm이상) | 0.3 | 5.0 | | 5.00 | m | 1 | |
| 4 | 19하 | 교각 | 망상균열 | 0.2 | 3.0 | 1.5 | 4.50 | m² | 1 | |

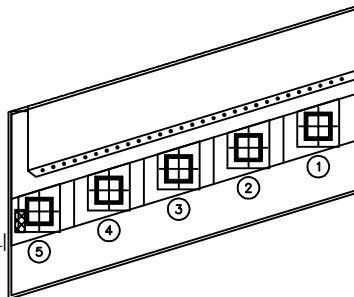
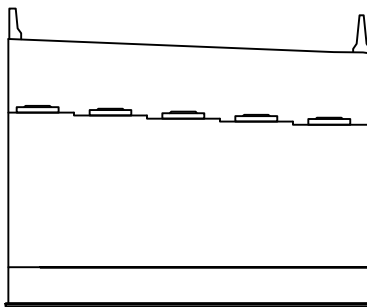
① 받침콘크리트 재료분리  
0.2X0.5

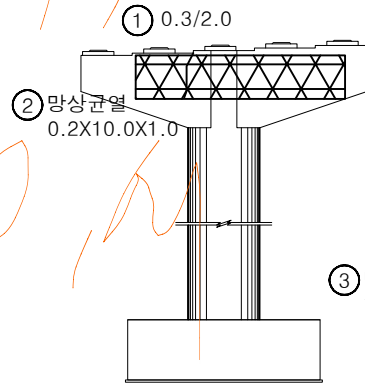
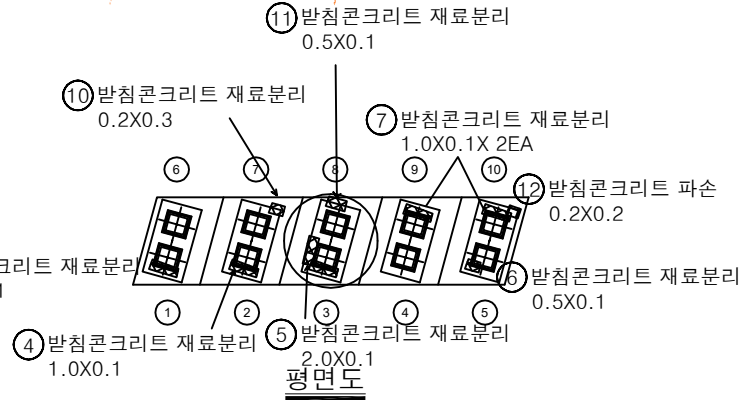
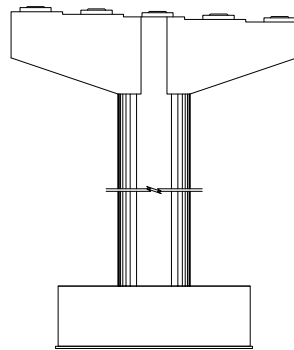
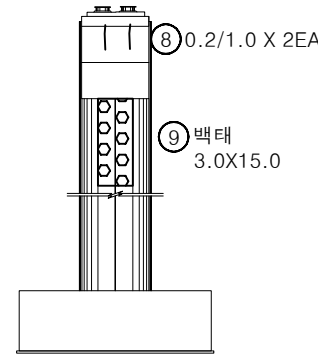
| 번호 | 구분 | 부재 | 손상내용 | 손상현황 | | | | | | 비고 |
|---|---|---|---|---|---|---|---|---|---|---|
| 1 | 19하 | 교각 | 균열(0.3mm이상) | 0.3 | 2.0 | | 2.00 | m | 1 | |
| 2 | 19하 | 교각 | 망상균열 | 0.2 | 10.0 | 1.0 | 10.00 | m² | 1 | |
| 8 | 19하 | 교각 | 균열(0.3mm이상) | 0.2 | 1.0 | | 2.00 | m | 2 | |

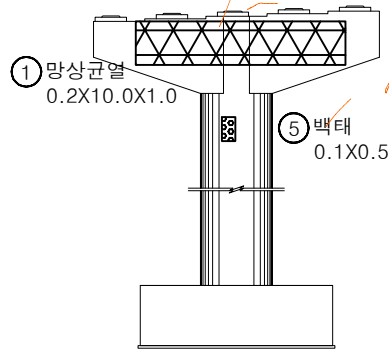
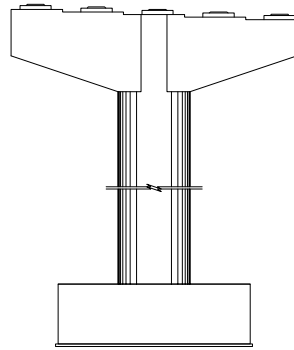
| 번호 | 구분 | 부재 | 손상내용 | 손상현황 | | | | | | 비고 |
|---|---|---|---|---|---|---|---|---|---|---|
| 1 | 19하 | 교각 | 망상균열 | 0.2 | 10.0 | 1.0 | 10.00 | m <sup>2</sup> | 1 | |
| 3 | 19하 | 교각 | 균열(0.3mm미만) | 0.2 | 0.5 | | 1.00 | m | 2 | |
| 4 | 19하 | 교량받침 | plate 부식 | | | | 1.00 | EA | 1 | |

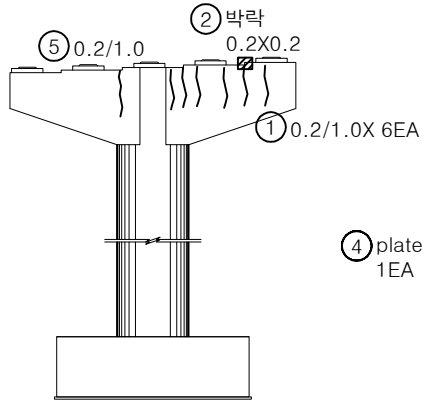
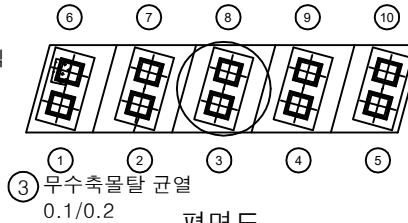
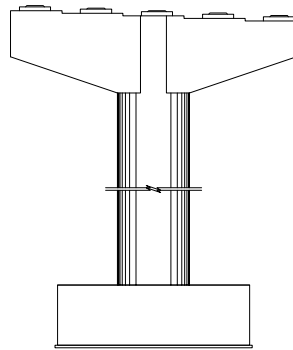
| 번호 | 구분 | 부재 | 손상내용 | 손상현황 | | | | | | 비고 |
|---|---|---|---|---|---|---|---|---|---|---|
| 1 | 19하 | 교각 | 균열(0.3mm미만) | 0.2 | 1.0 | | 6.00 | m | 6 | |
| 3 | 19하 | 교량받침 | 무수축물탈 균열 | 0.1 | 0.2 | | 0.20 | m | 1 | |
| 4 | 19하 | 교량받침 | plate 부식 | | | | 1.00 | EA | 1 | |
| 5 | 23하 | 교각 | 균열(0.3mm미만) | 0.2 | 1.0 | | 1.00 | m | 1 | |

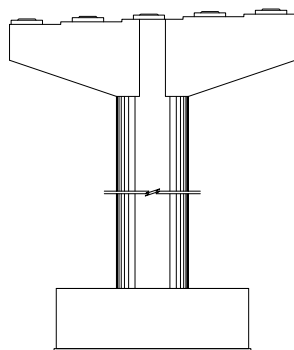
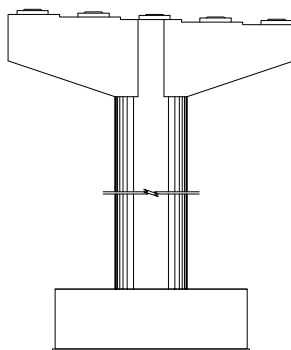
| 번호 | 구분 | 부재 | 손상내용 | 손상현황 | | | | | | 비고 |
|---|---|---|---|---|---|---|---|---|---|---|
| 1 | 19하 | 교량받침 | plate 부식 | | | | 1.00 | EA | 1 | |

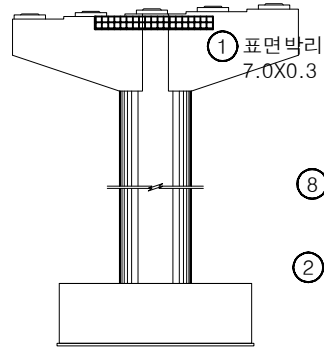
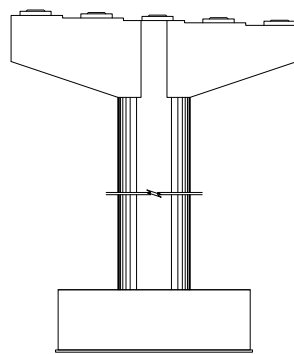
| 번호 | 구분 | 부재 | 손상내용 | 손상현황 | | | | | | 비고 |
|---|---|---|---|---|---|---|---|---|---|---|
| 3 | 19하 | 교량받침 | 무수축물탈 균열 | 0.1 | 0.2 | | 0.60 | m | 3 | |
| 5 | 19하 | 교량받침 | 무수축물탈 균열 | 0.1 | 0.2 | | 0.20 | m | 1 | |
| 6 | 19하 | 교량받침 | 무수축물탈 균열 | 0.1 | 0.2 | | 0.40 | m | 2 | |
| 7 | 19하 | 교량받침 | 무수축물탈 균열 | 0.1 | 0.2 | | 0.20 | m | 1 | |
| 8 | 21하 | 교량받침 | plate 부식 | | | | 1.00 | EA | 1 | |
