상주영천고속도로 2024~2025년 시설물 안전점검 용역  
(2024년 하반기 정기안전점검)

# 외 관 조 사 망 도

오실교

2024.11

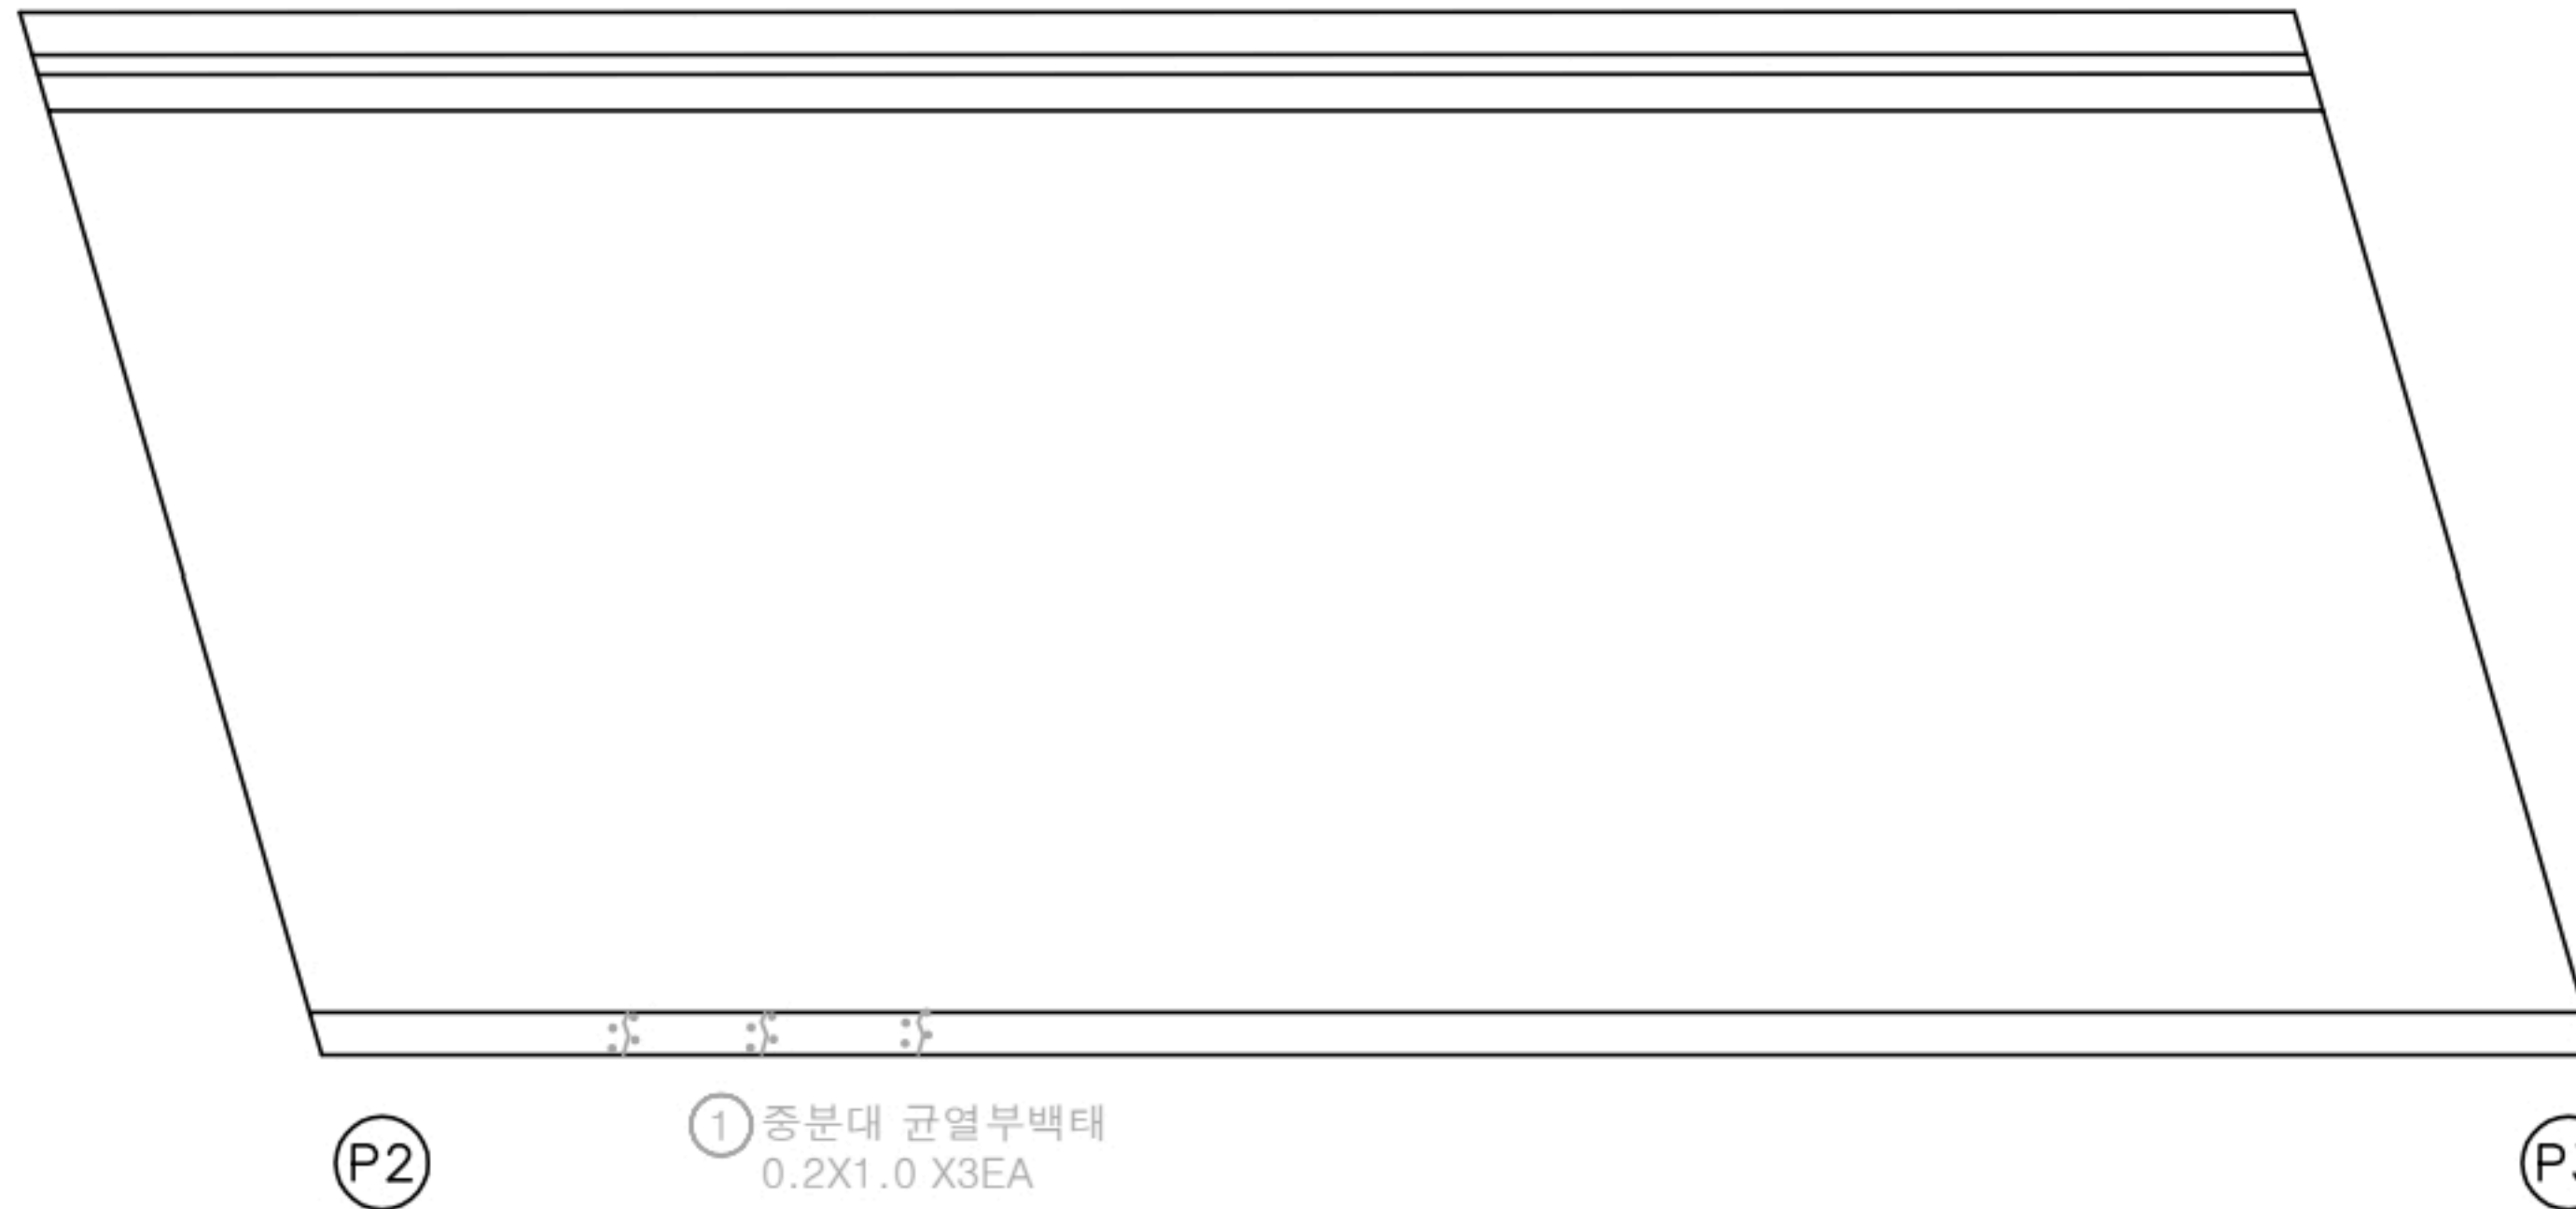
영천방향

| 번호 | 구분 | 부재 | 손상내용 | 손상현황 | | | | | | 비 고 |
|---|---|---|---|---|---|---|---|---|---|---|
| 1 | 21하 | 중분대 | 균열부백태 | | 0.2 | 1.0 | 0.60 | ㎡ | 3 | 22상 보수 |

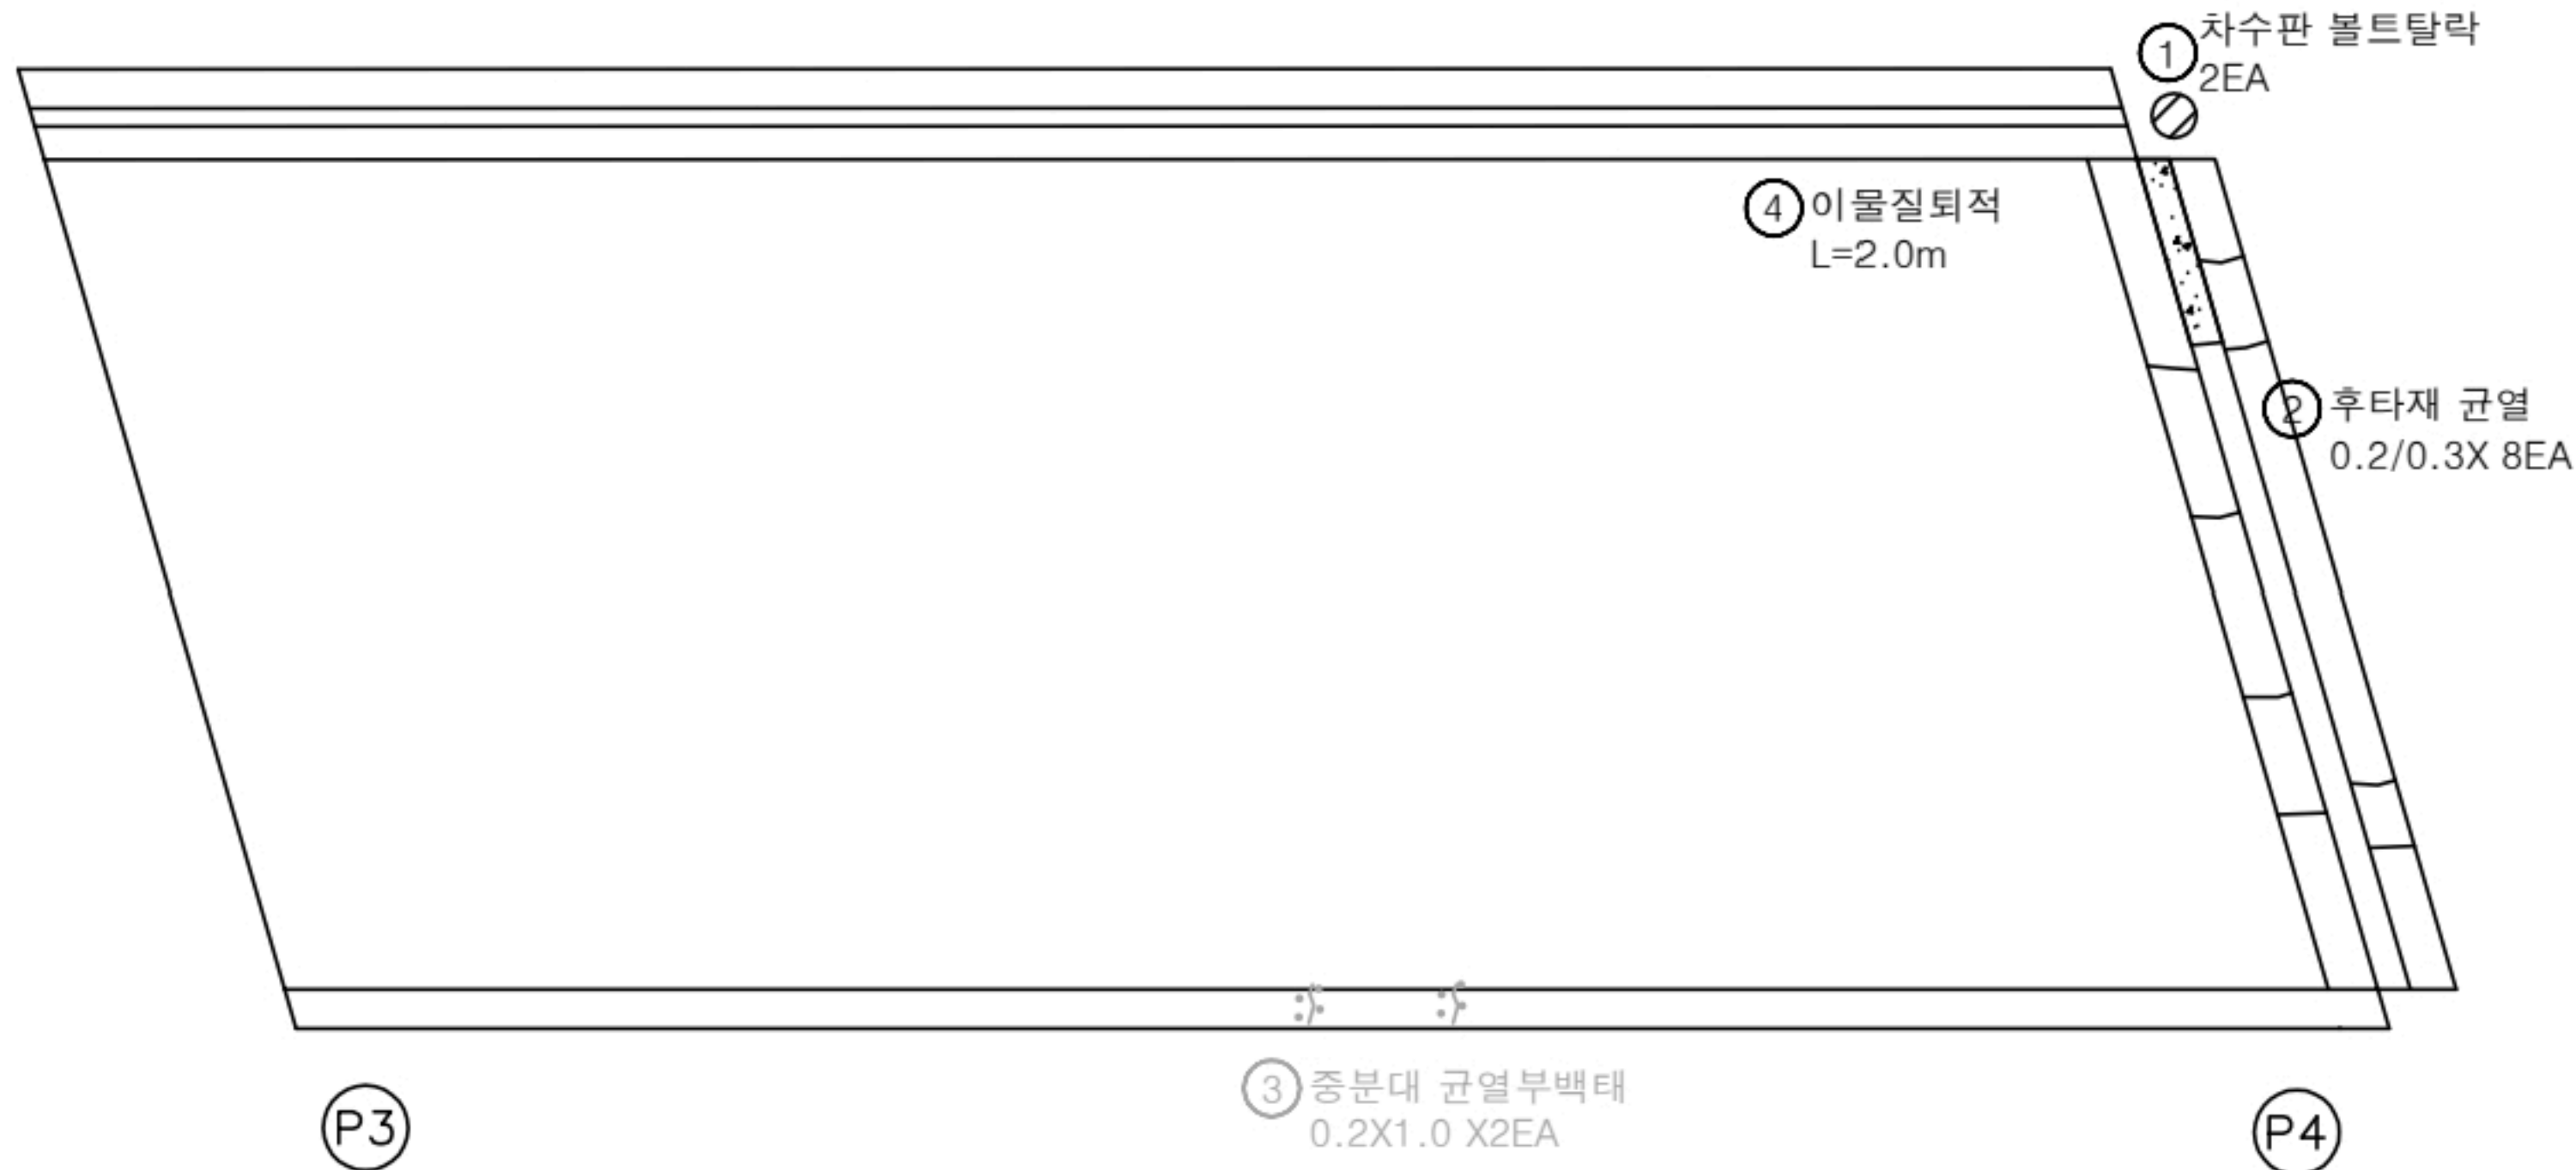
영천방향

| 번호 | 구분 | 부재 | 손상내용 | 손상현황 | | | | | | 비고 |
|---|---|---|---|---|---|---|---|---|---|---|
| 2 | 19하 | 신축이음 | 후타재 균열 | 0.2 | 0.3 | | 2.40 | m | 8 | |
| 3 | 21하 | 중분대 | 균열부백태 | | 0.2 | 1.0 | 0.40 | m <sup>2</sup> | 2 | 22상 보수 |

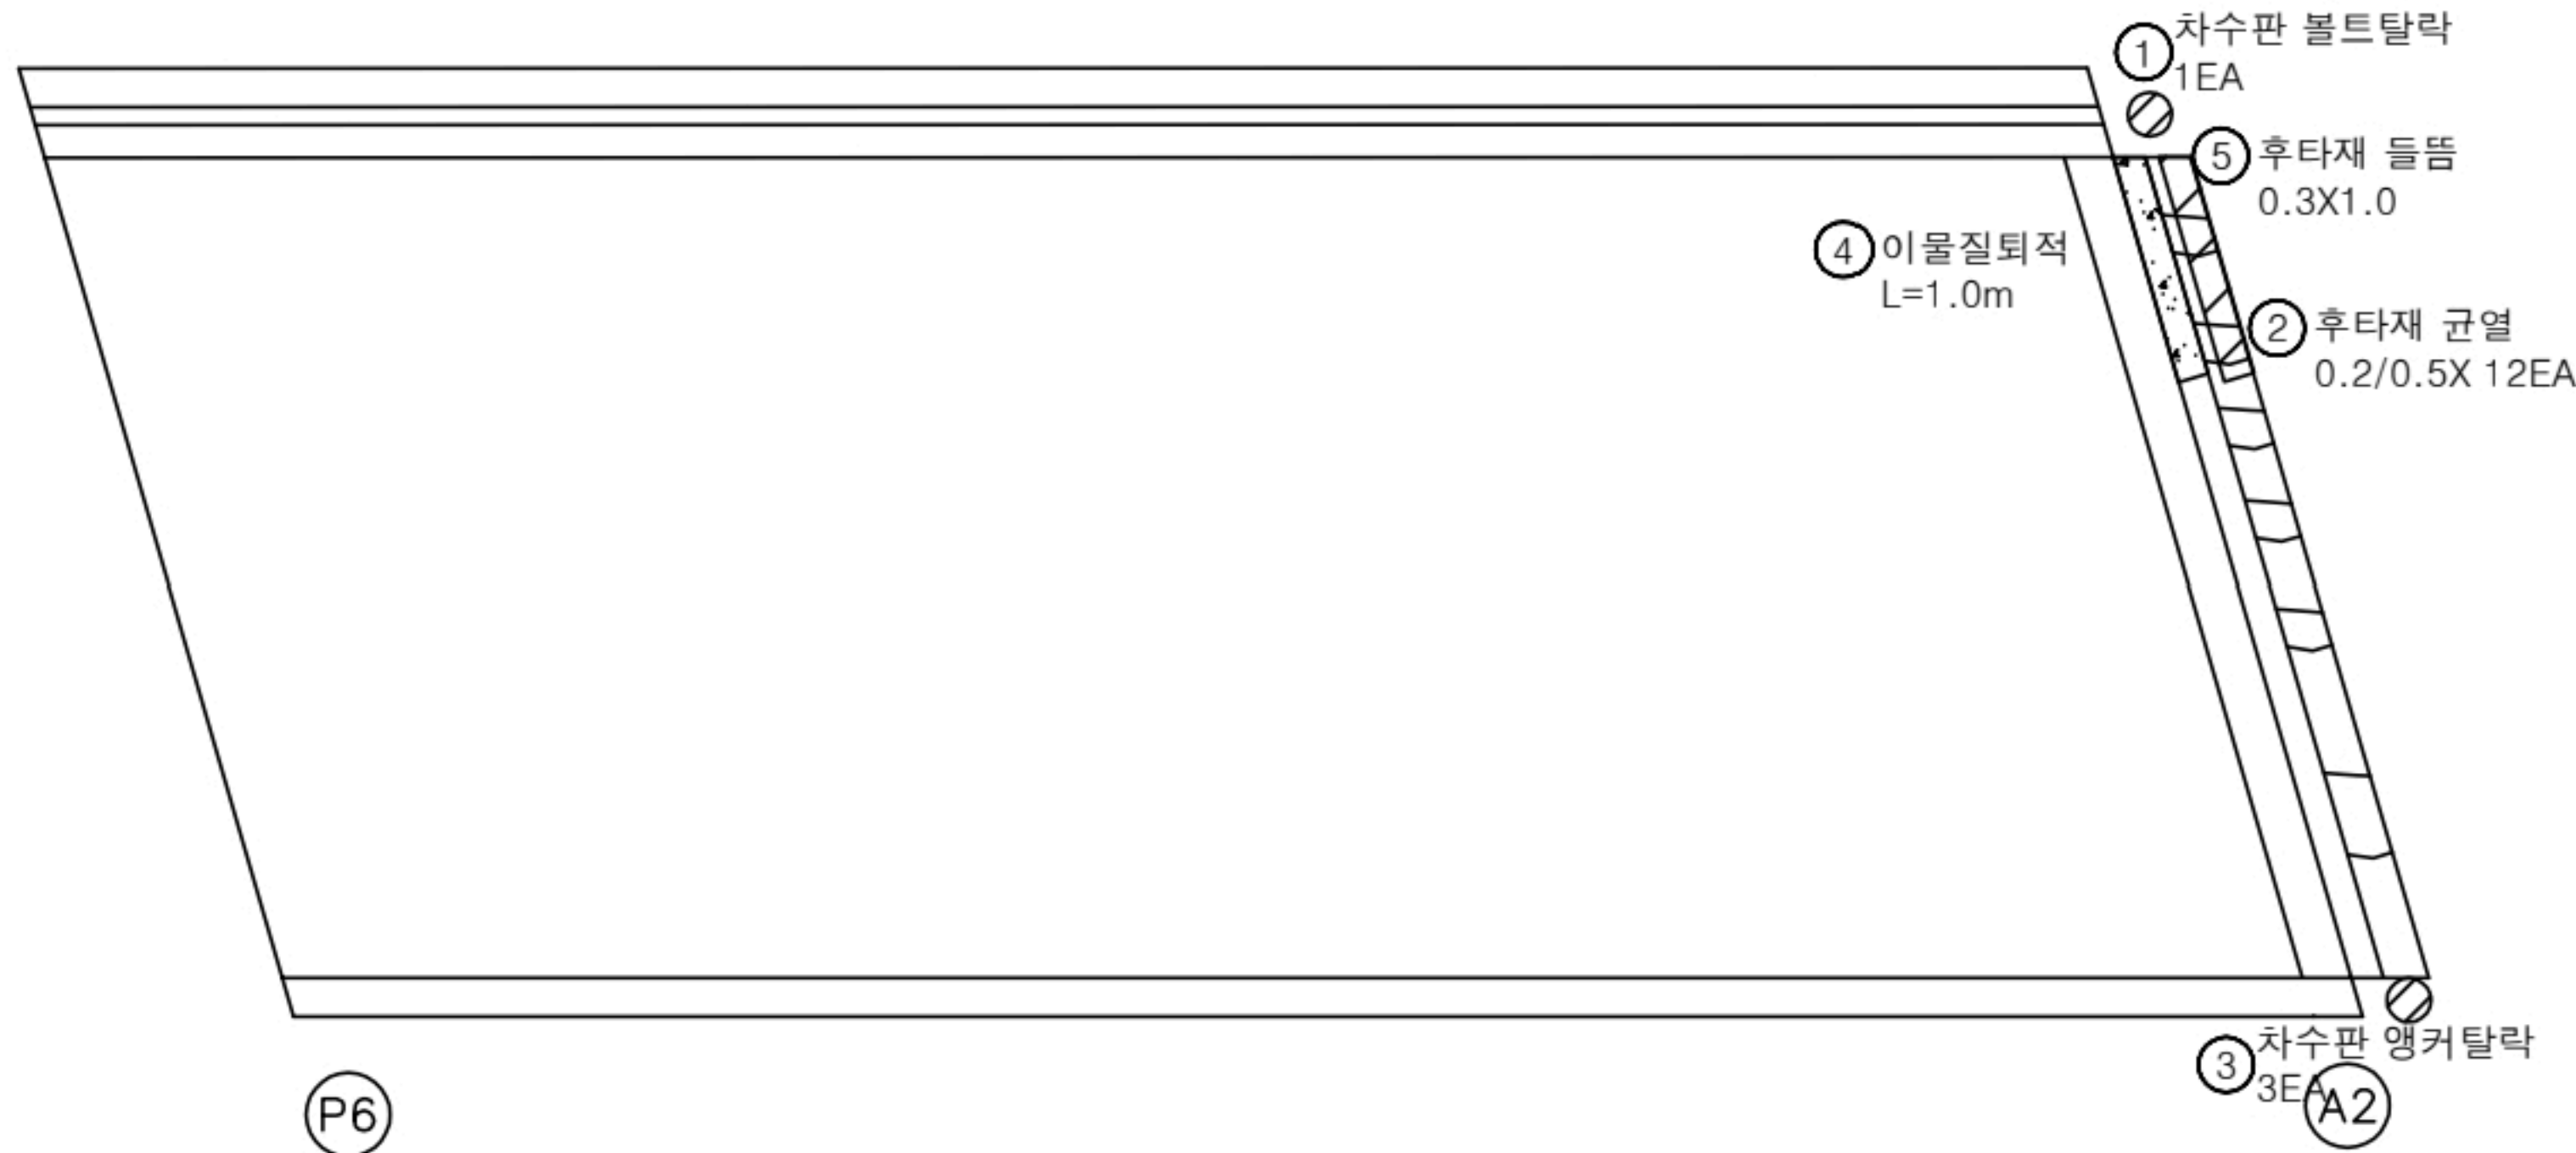
영천방향

| 번호 | 구분 | 부재 | 손상내용 | 손상현황 | | | | | | 비고 |
|---|---|---|---|---|---|---|---|---|---|---|
| 2 | 19하 | 신축이음 | 후타재 균열 | 0.2 | 0.5 | | 6.00 | m | 12 | |

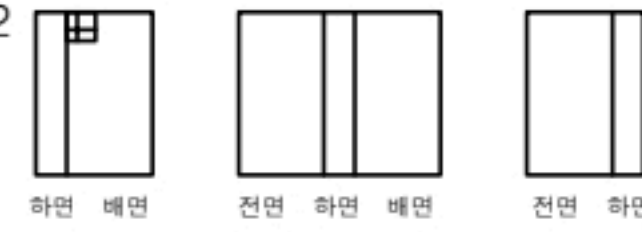
① 파손  
0.1X0.2  
G2~G3

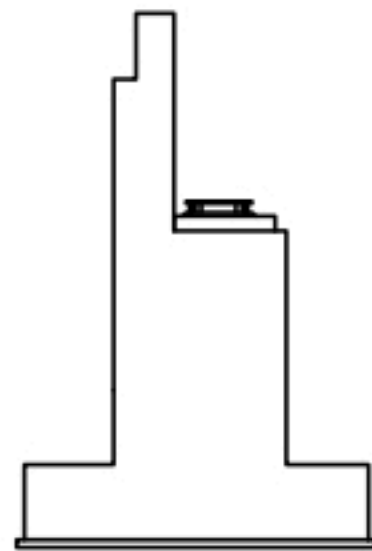
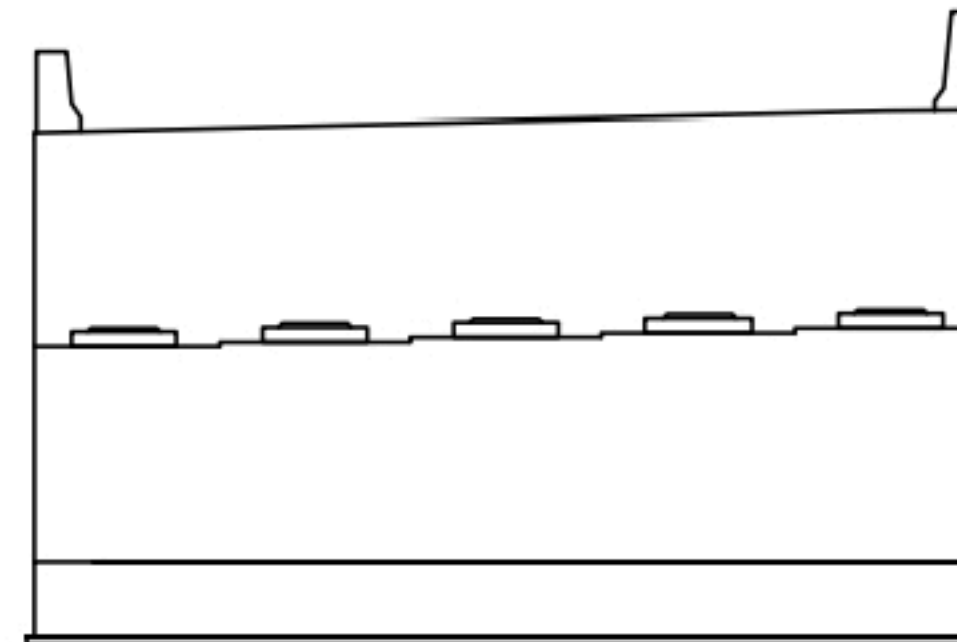
| 번호 | 구분 | 부재 | 손상내용 | 손상현황 | | | | | | 비고 |
|---|---|---|---|---|---|---|---|---|---|---|
| 1 | 21하 | 교량받침 | plate 부식 | | | | 1.00 | EA | 1 | |

① plate 부식  
1EA

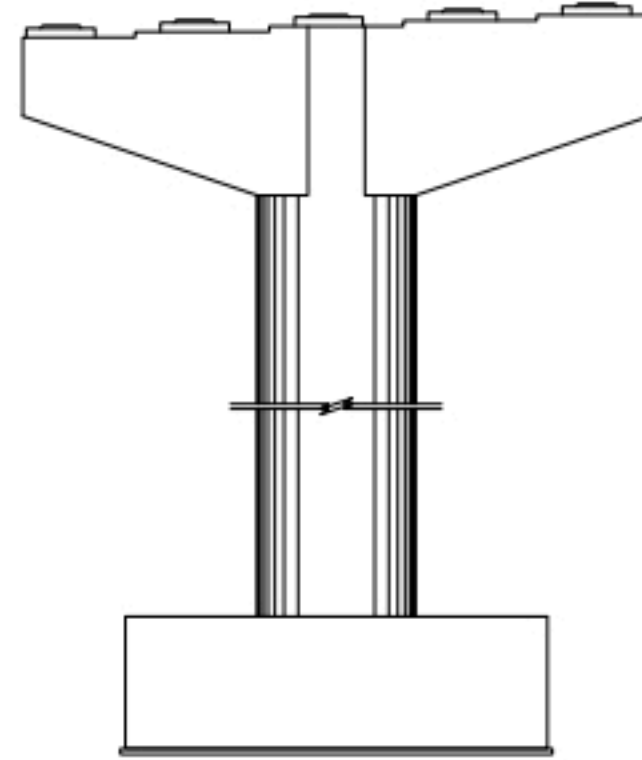
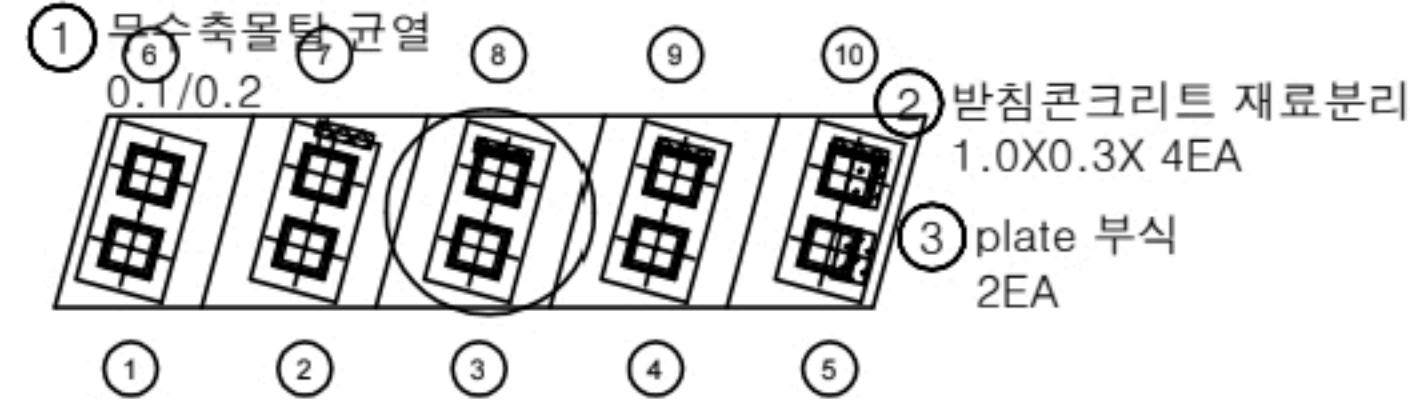
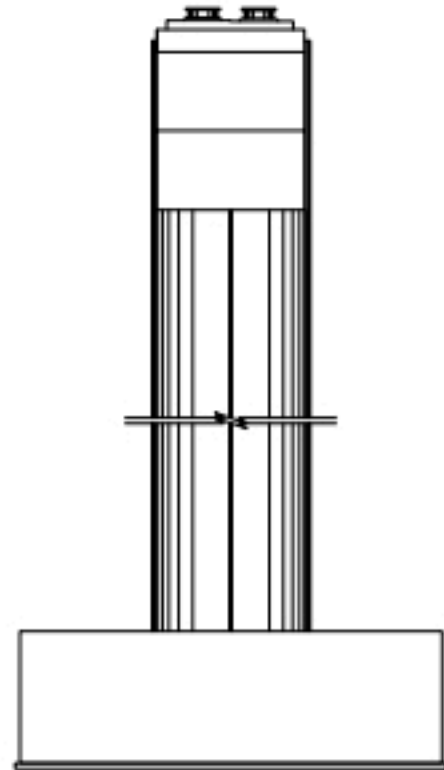
| 번호 | 구분 | 부재 | 손상내용 | 손상현황 | | | | | | 비고 |
|---|---|---|---|---|---|---|---|---|---|---|
| 1 | 19하 | 교량받침 | 무수축물탈 균열 | 0.1 | 0.2 | | 0.20 | m | 1 | |
| 3 | 19하 | 교량받침 | plate 부식 | | | | 2.00 | EA | 2 | |
| 4 | 19하 | 교각 | 균열(0.3mm이상) | 0.3 | 0.5 | | 0.50 | m | 1 | |
| 5 | 19하 | 교각 | 망상균열 | 0.2 | 10.0 | 1.5 | 15.00 | m <sup>2</sup> | 1 | |

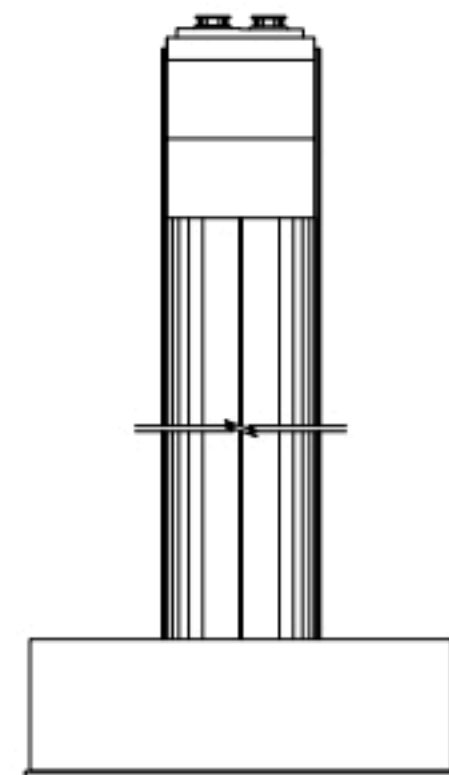
좌측면

③ 표면박리  
5.0X1.0

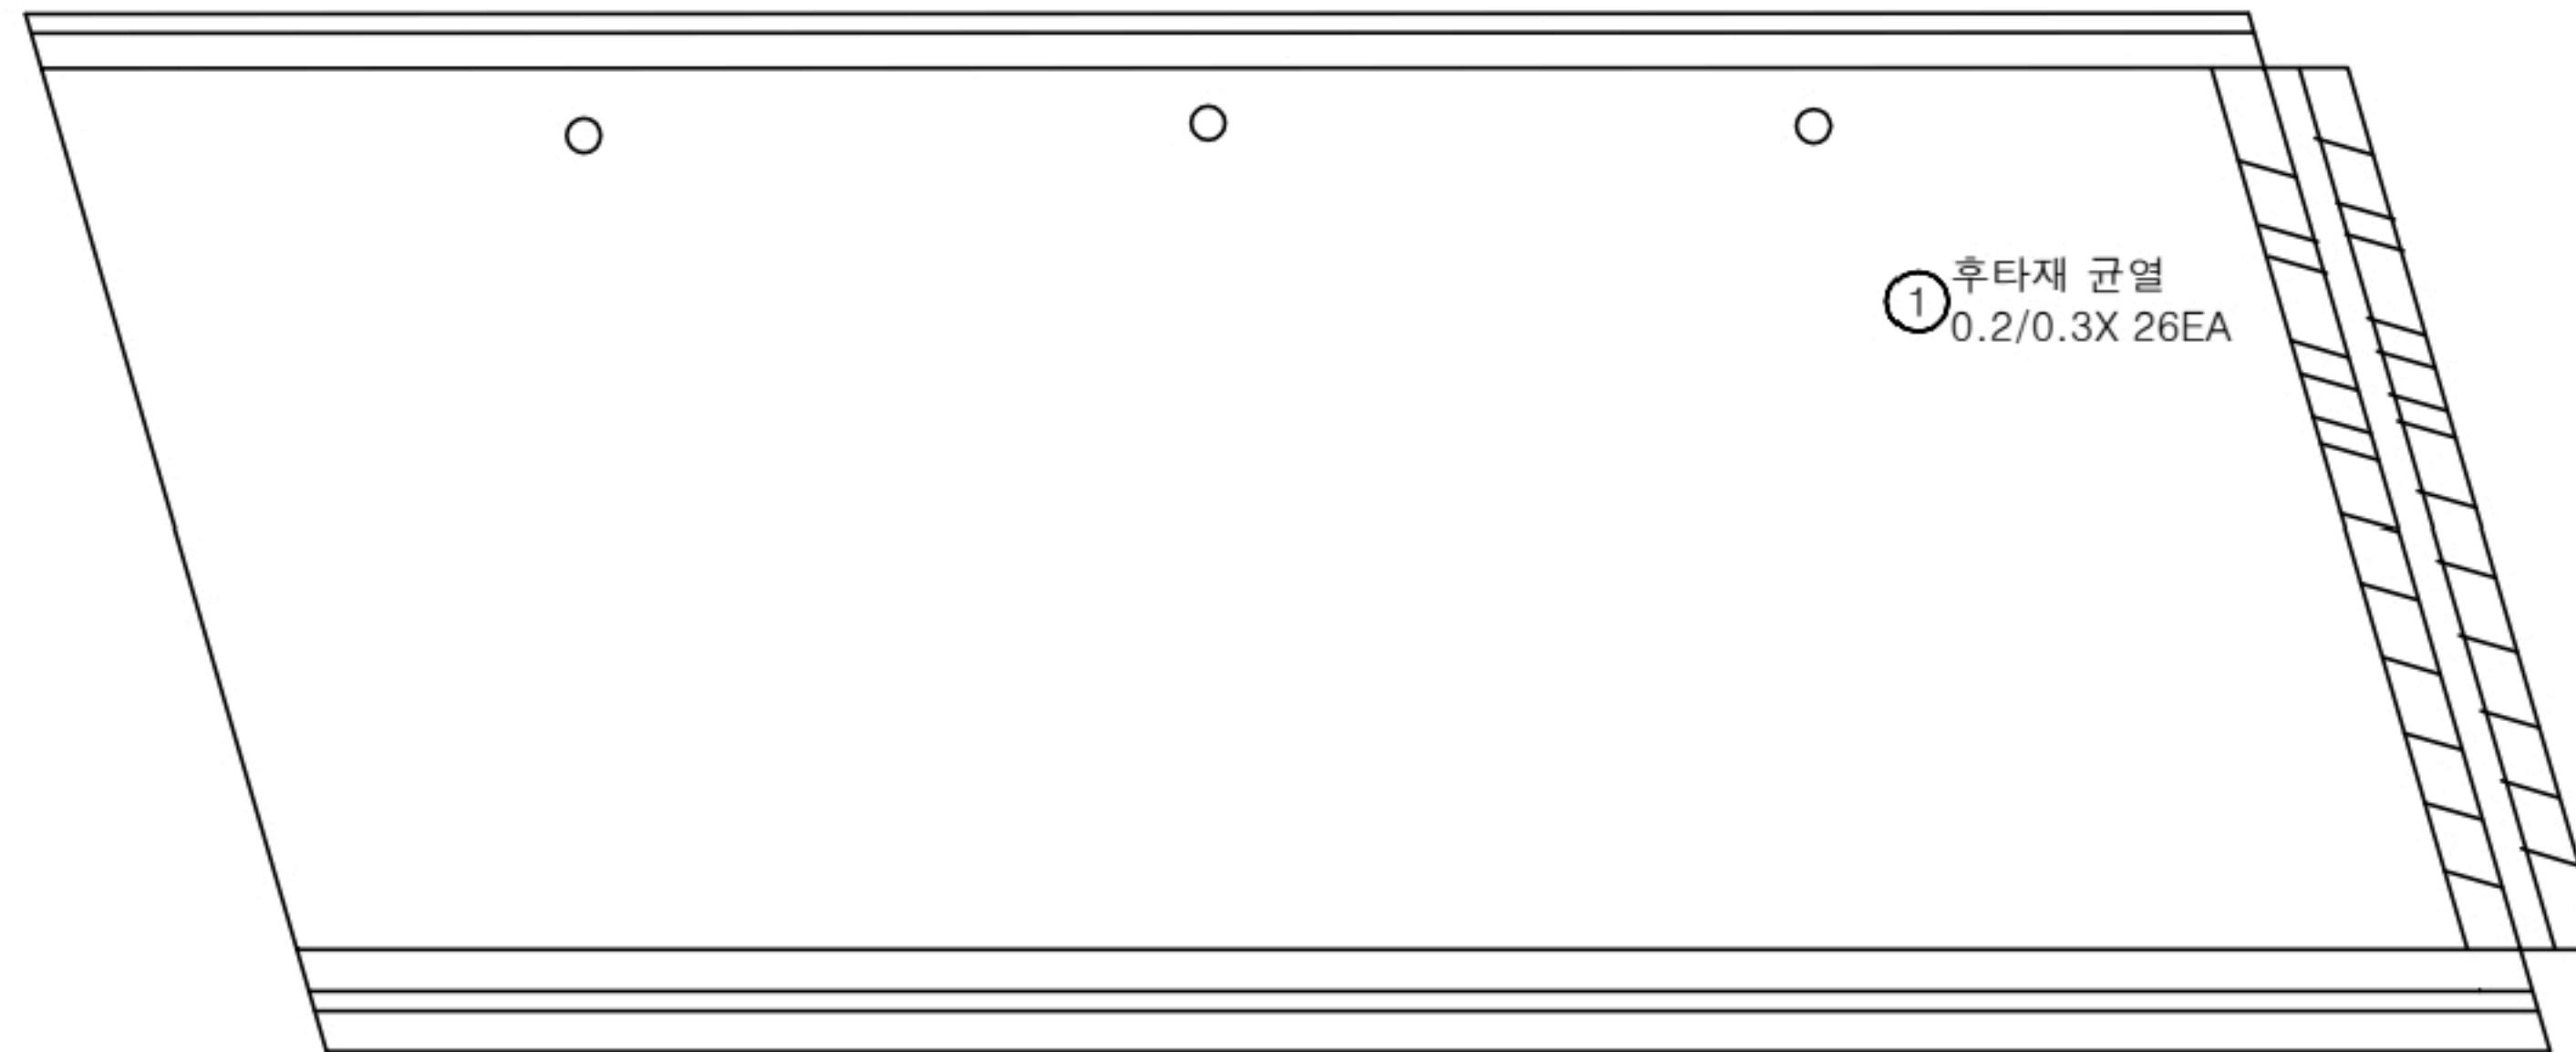
| 번호 | 구분 | 부재 | 손상내용 | 손상현황 | | | | | | 비고 |
|---|---|---|---|---|---|---|---|---|---|---|
| 1 | 19하 | 신축이음 | 후타재 균열 | 0.2 | 0.3 | | 7.80 | m | 26 | |

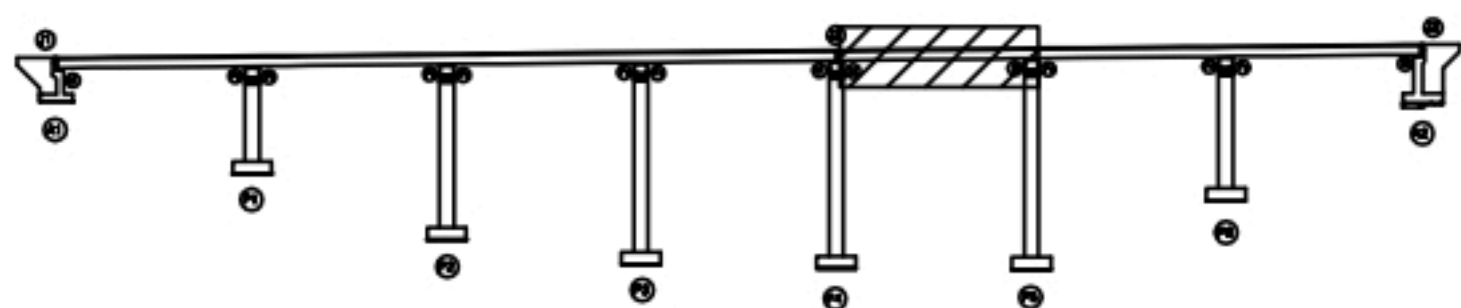
| 번호 | 구분 | 부재 | 손상내용 | 손상현황 | | | | | | 비고 |
|---|---|---|---|---|---|---|---|---|---|---|
| 1 | 23하 | 신축이음 | 신축이음 하부 부식 | | 3.0 | | 3.00 | m | 1 | |

① 신축이음 하부부식  
L=3.0m

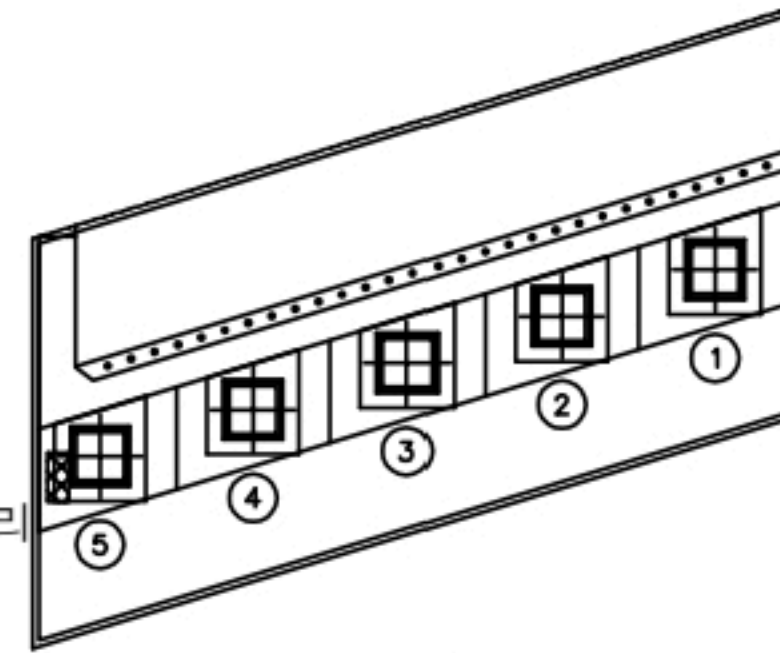
① 받침콘크리트 재료분리  
0.2X0.5

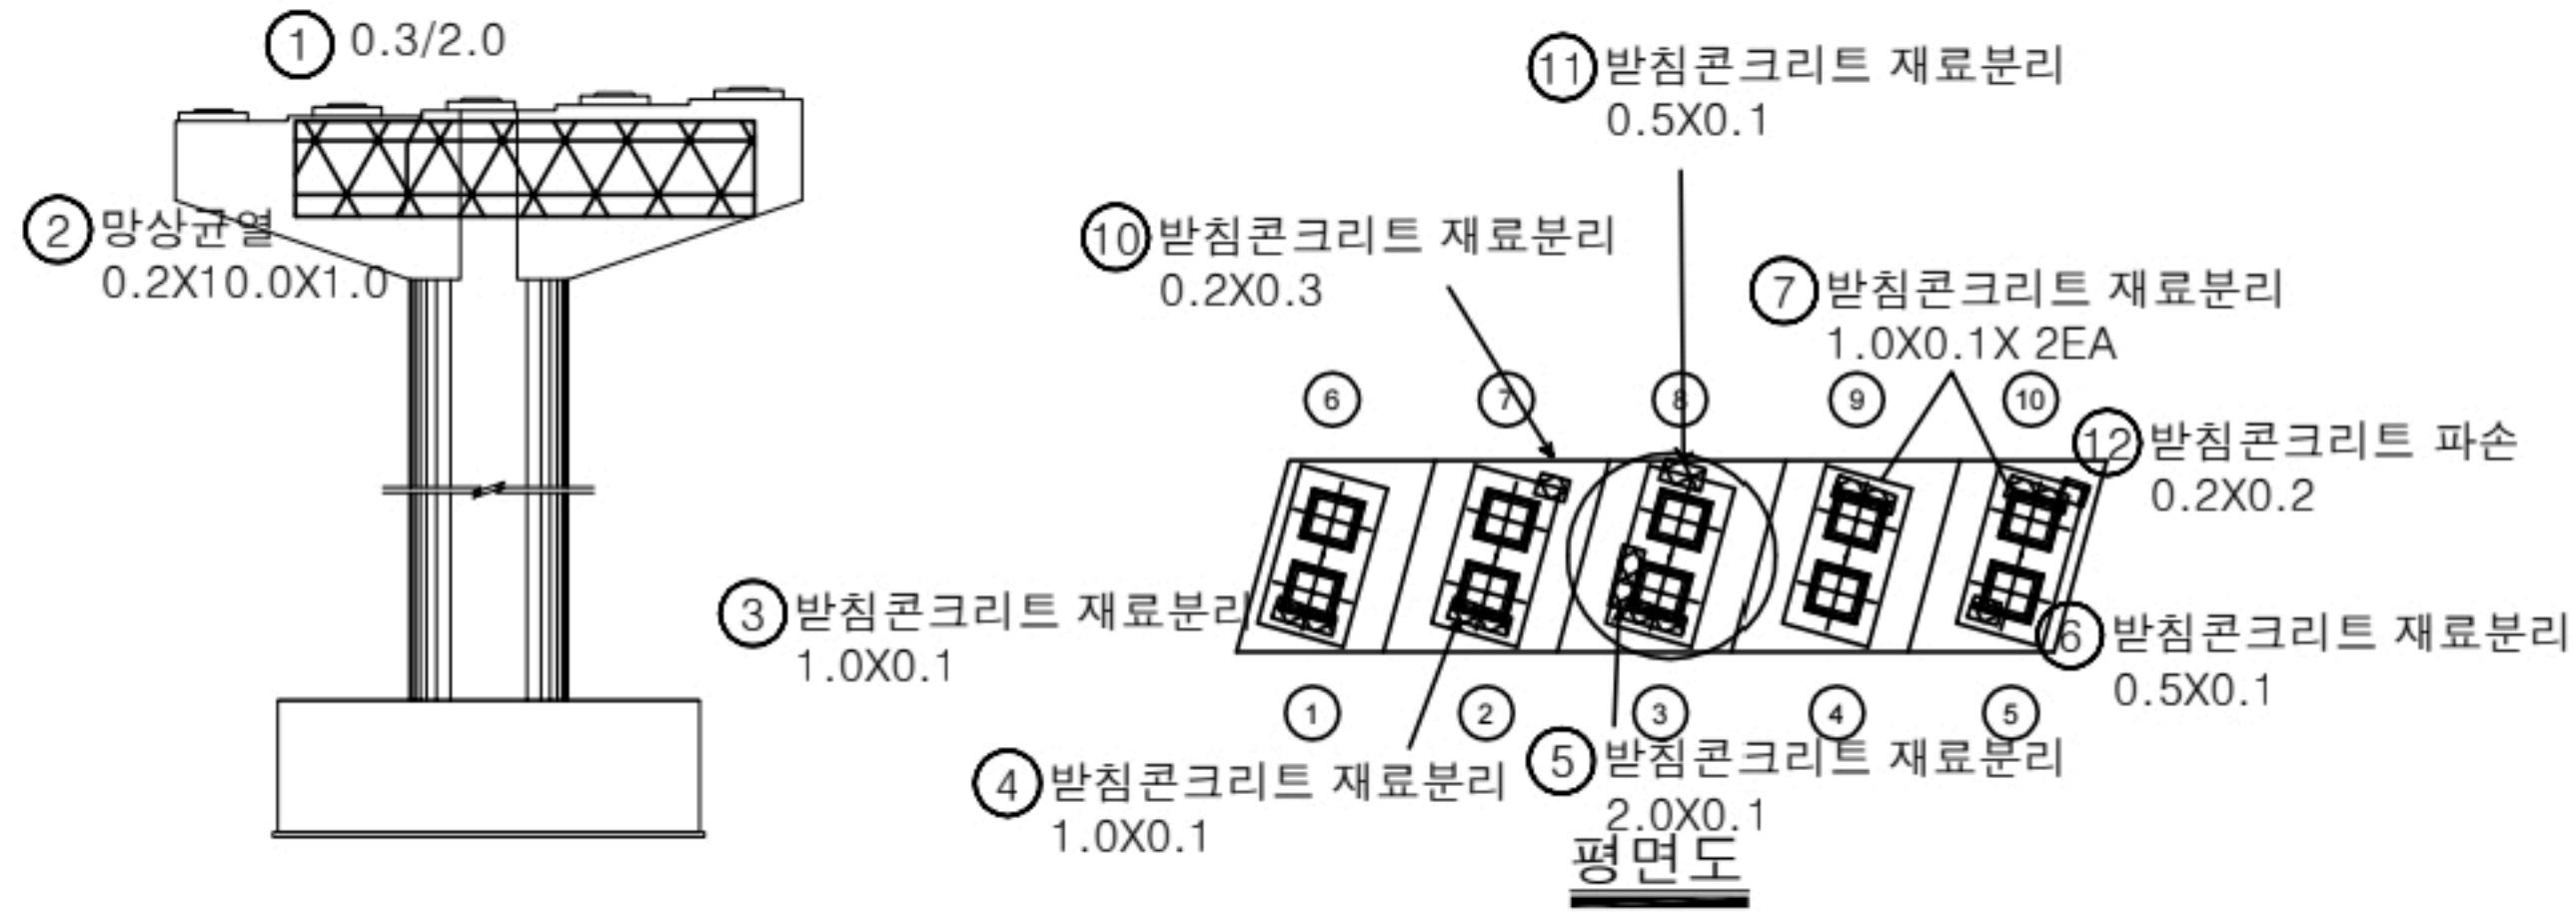
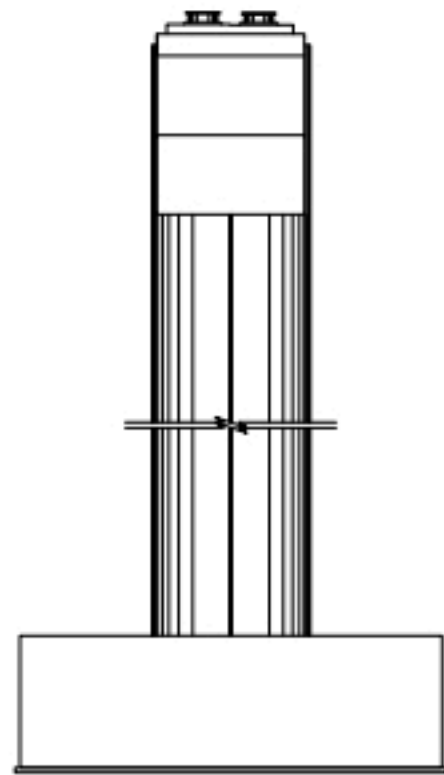
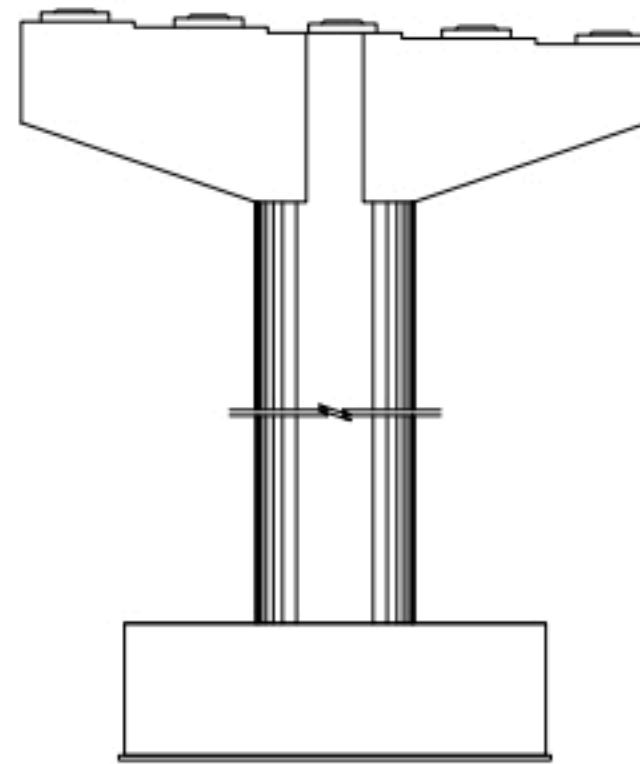
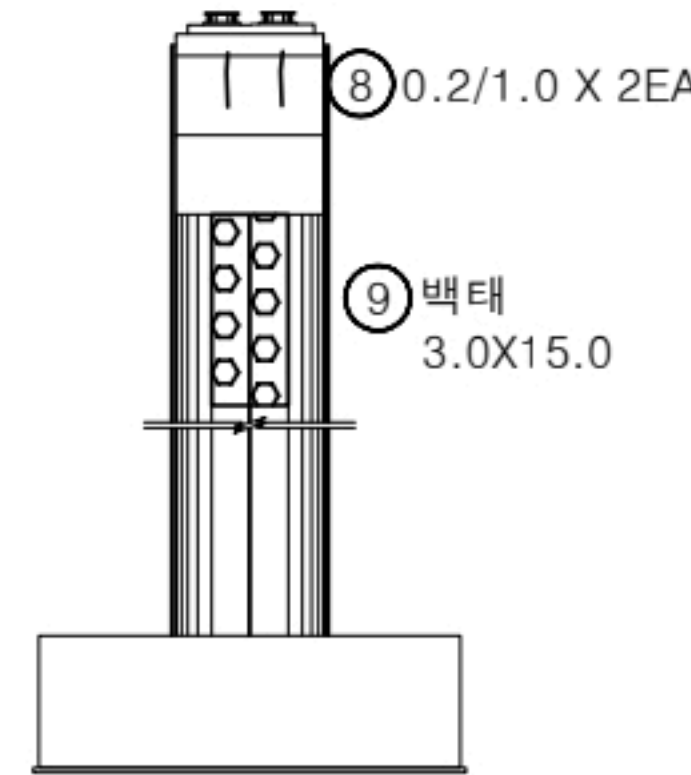
| 번호 | 구분 | 부재 | 손상내용 | 손상현황 | | | | | | 비고 |
|---|---|---|---|---|---|---|---|---|---|---|
| 1 | 19하 | 교각 | 균열(0.3mm 이상) | 0.3 | 2.0 | | 2.00 | m | 1 | |
| 2 | 19하 | 교각 | 망상균열 | 0.2 | 10.0 | 1.0 | 10.00 | m <sup>2</sup> | 1 | |
| 8 | 19하 | 교각 | 균열(0.3mm 이상) | 0.2 | 1.0 | | 2.00 | m | 2 | |

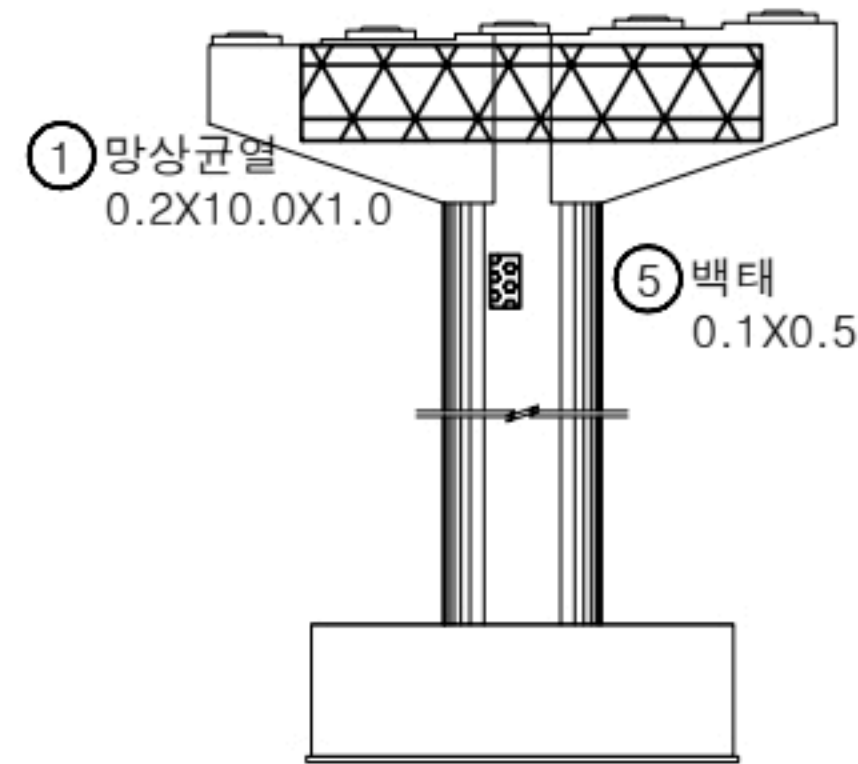
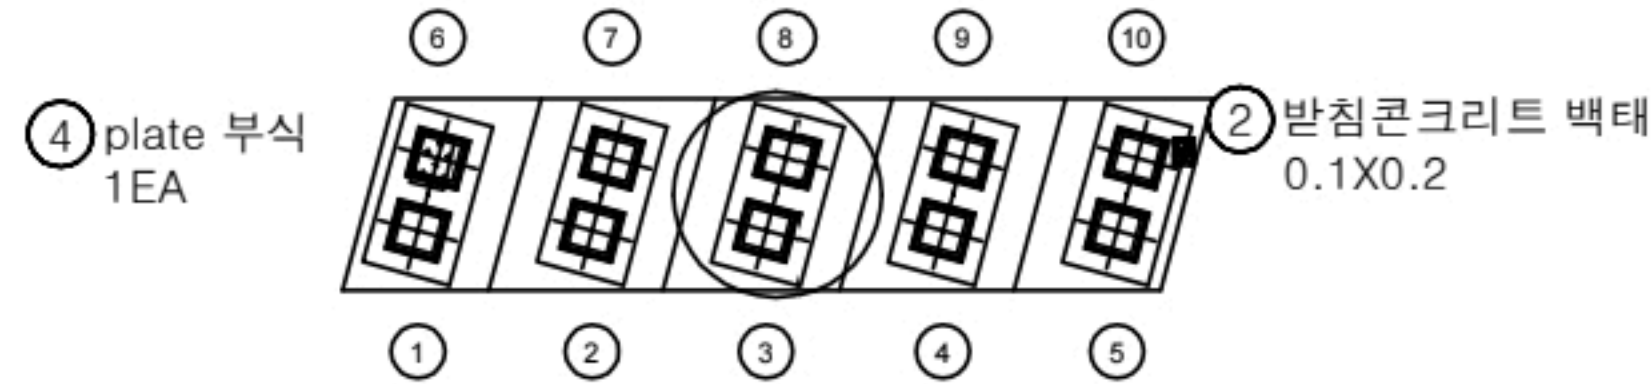
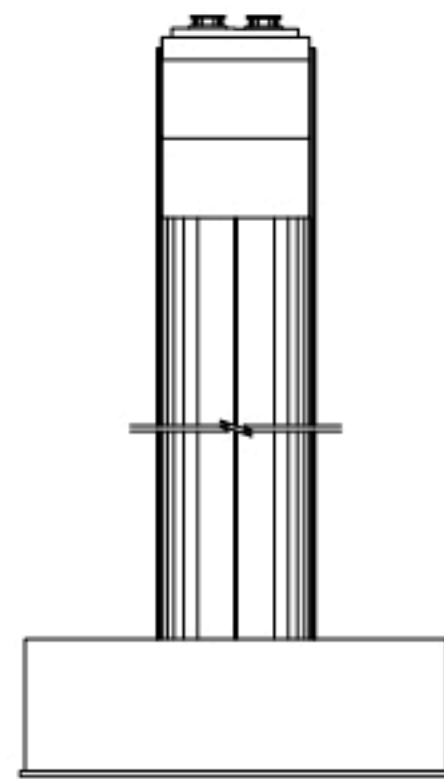
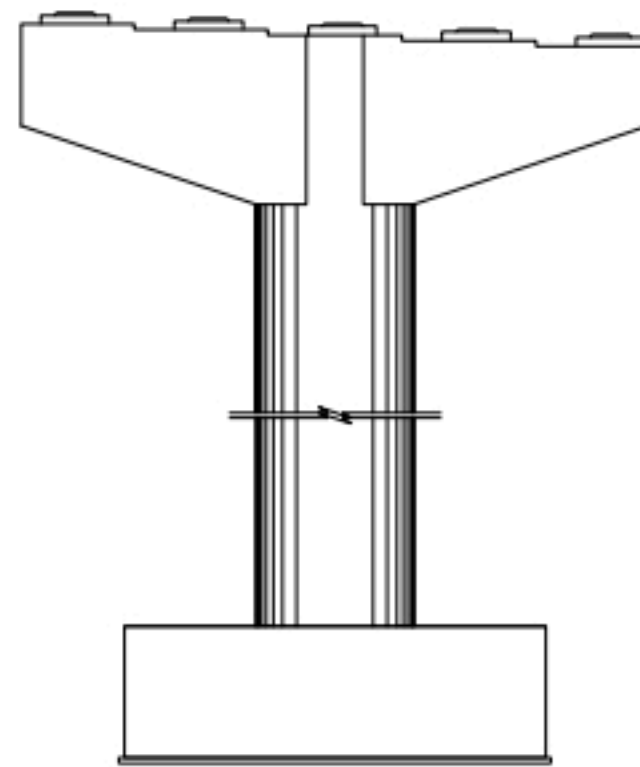
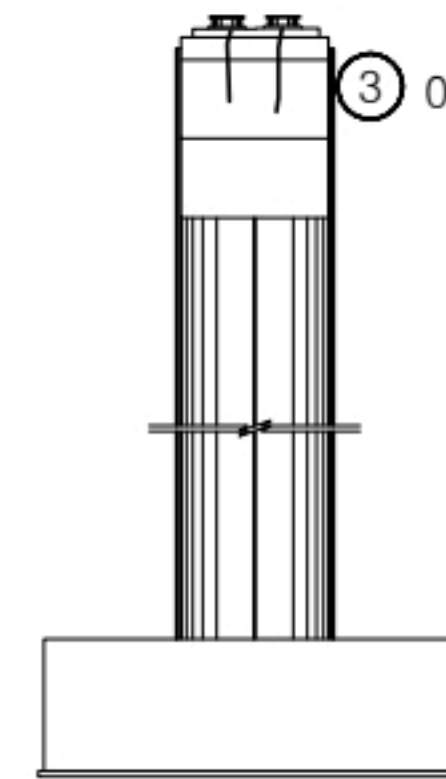
| 번호 | 구분 | 부재 | 손상내용 | 손상현황 | | | | | | 비고 |
|---|---|---|---|---|---|---|---|---|---|---|
| 1 | 19하 | 교각 | 양상균열 | 0.2 | 10.0 | 1.0 | 10.00 | m <sup>2</sup> | 1 | |
| 3 | 19하 | 교각 | 균열(0.3mm 미만) | 0.2 | 0.5 | | 1.00 | m | 2 | |
| 4 | 19하 | 교량받침 | plate 부식 | | | | 1.00 | EA | 1 | |
