상주영천고속도로 2024~2025년 시설물 안전점검 용역  
(2024년 하반기 정기안전점검)

# 외 관 조 사 망 도

오실교

2024.11

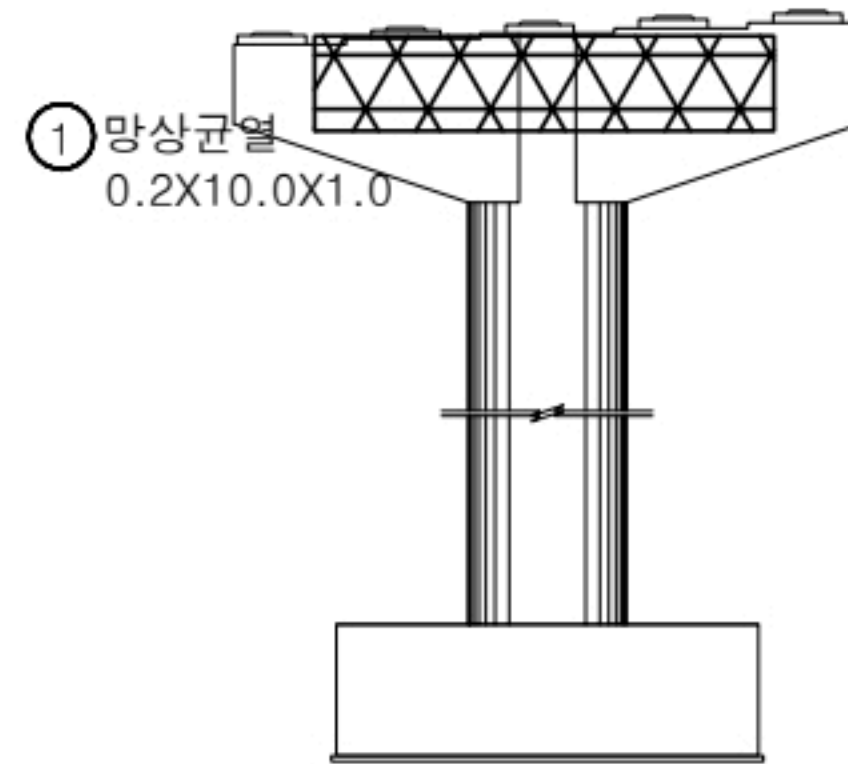
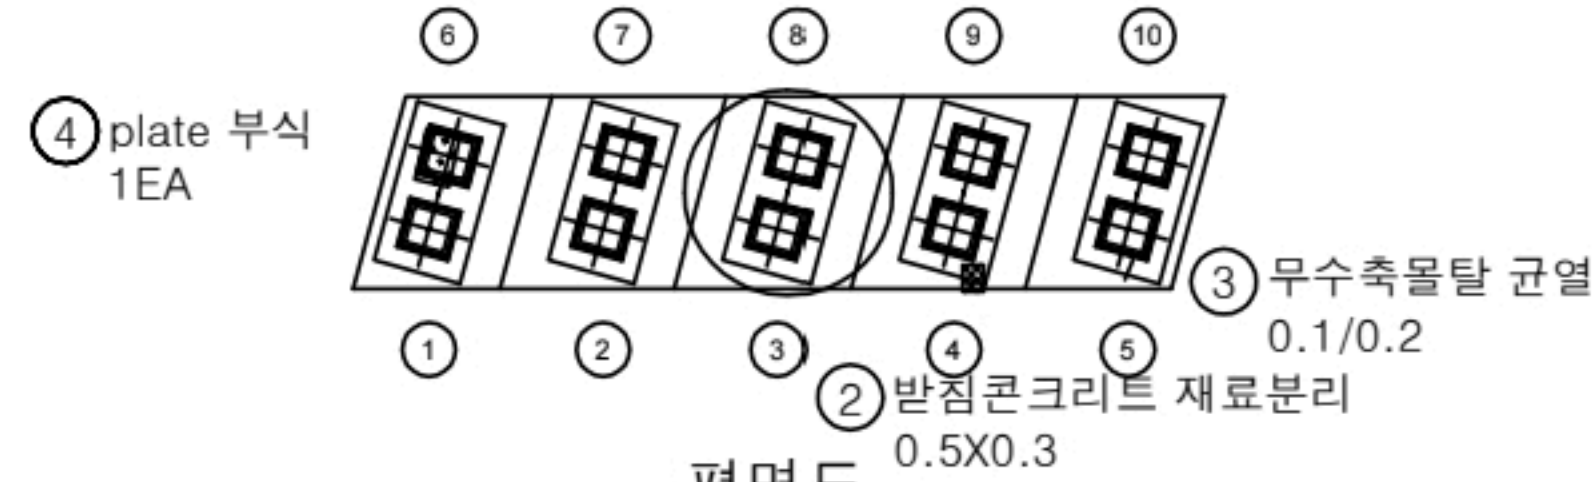
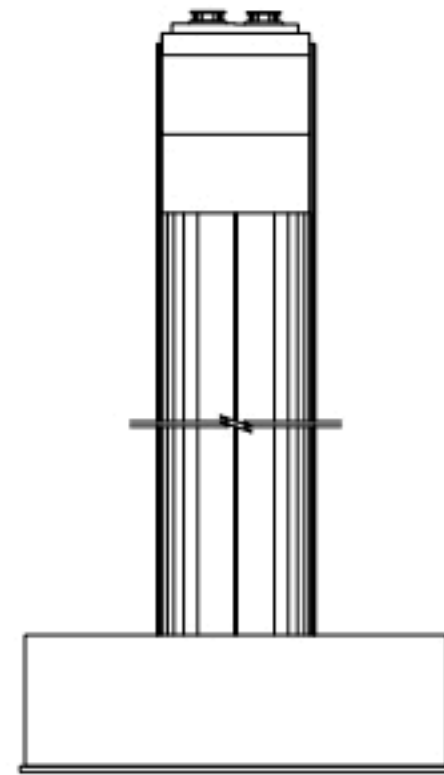
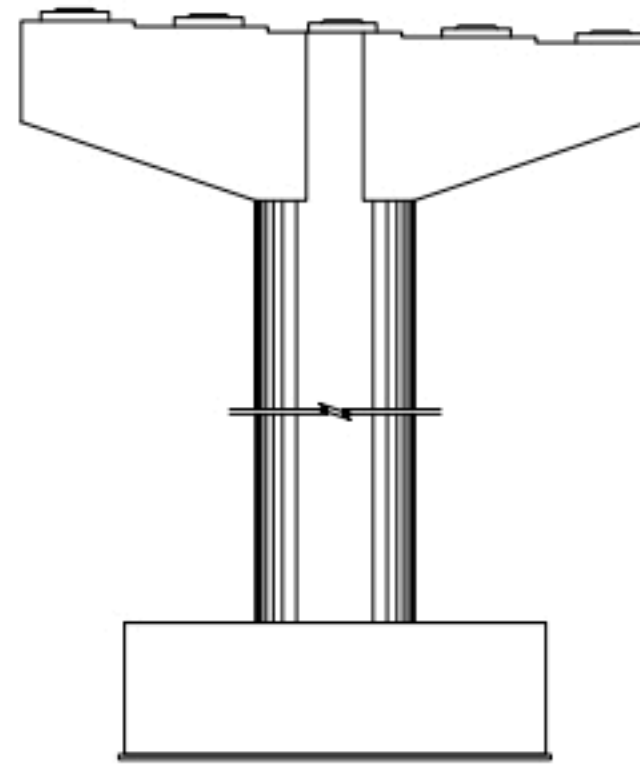
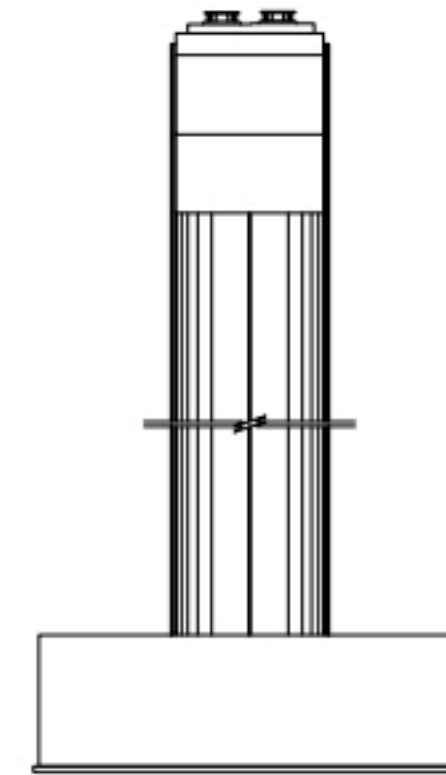
| 번호 | 구분 | 부재 | 손상내용 | 손상현황 | | | | | | 비고 |
|---|---|---|---|---|---|---|---|---|---|---|
| 1 | 198하 | 교각 | 균열(0.3mm미만) | 0.2 | 1.0 | | 6.00 | m | 6 | |
| 3 | 198하 | 교량받침 | 무수축물탈 균열 | 0.1 | 0.2 | | 0.20 | m | 1 | |
| 4 | 198하 | 교량받침 | plate 부식 | | | | 1.00 | EA | 1 | |
| 5 | 238하 | 교각 | 균열(0.3mm미만) | 0.2 | 1.0 | | 1.00 | m | 1 | |

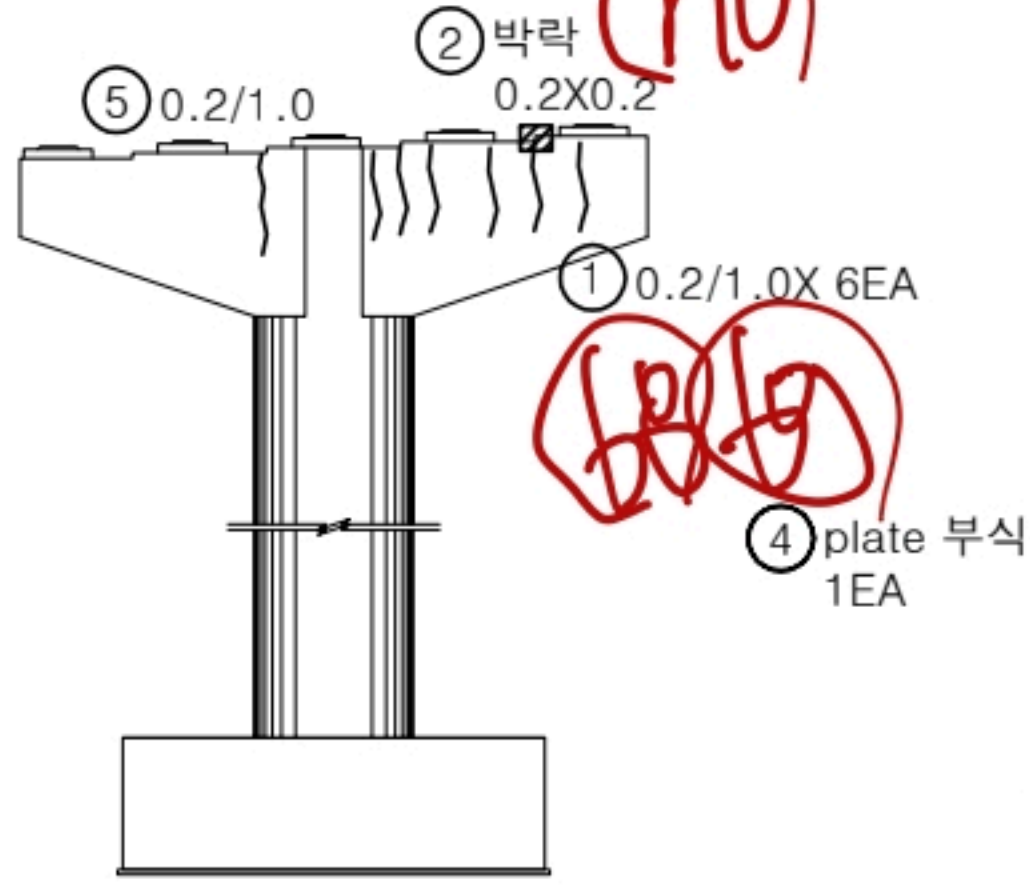
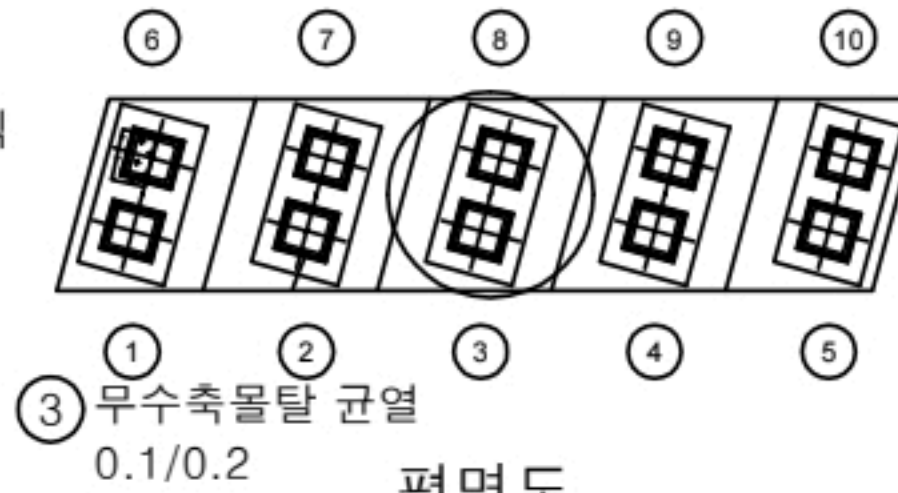
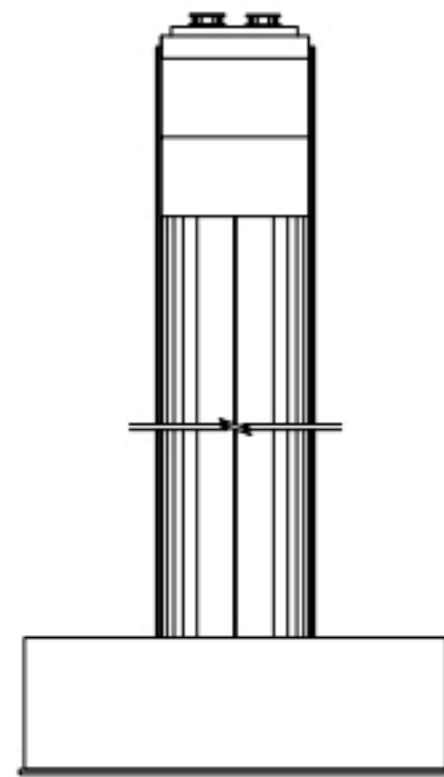
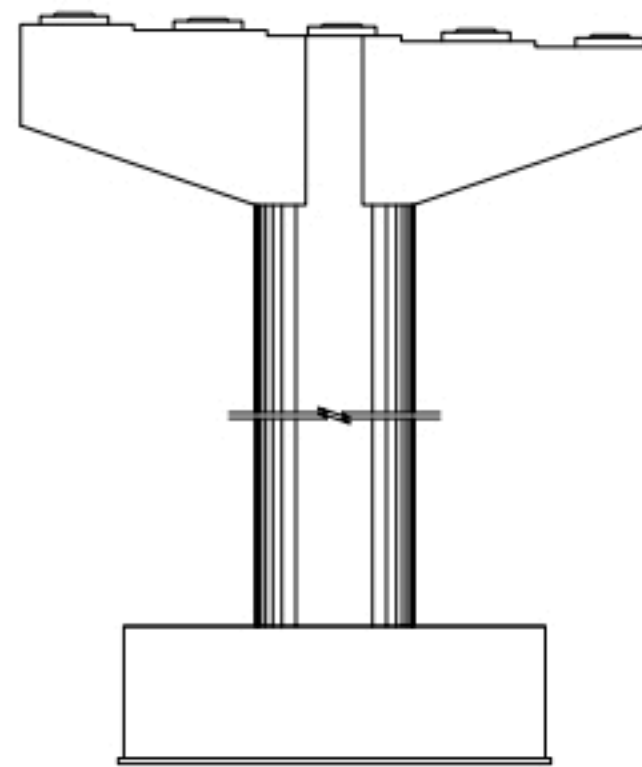
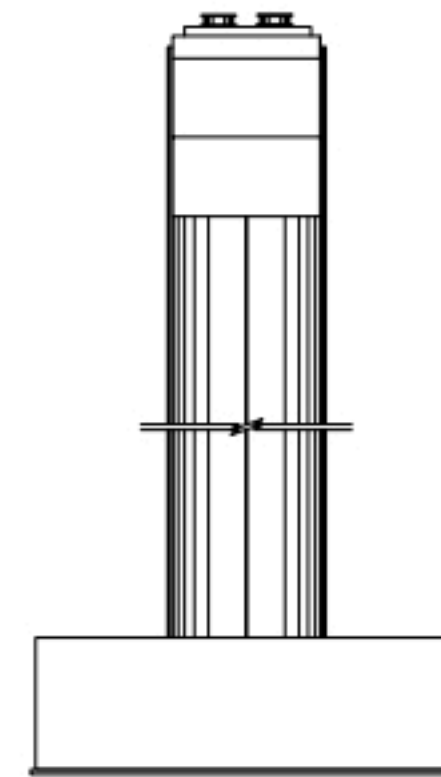
| 번호 | 구분 | 부재 | 손상내용 | 손상현황 | | | | | | 비 고 |
|---|---|---|---|---|---|---|---|---|---|---|
| 1 | 19하 | 교량받침 | plate 부식 | | | | 1.00 | EA | 1 | |

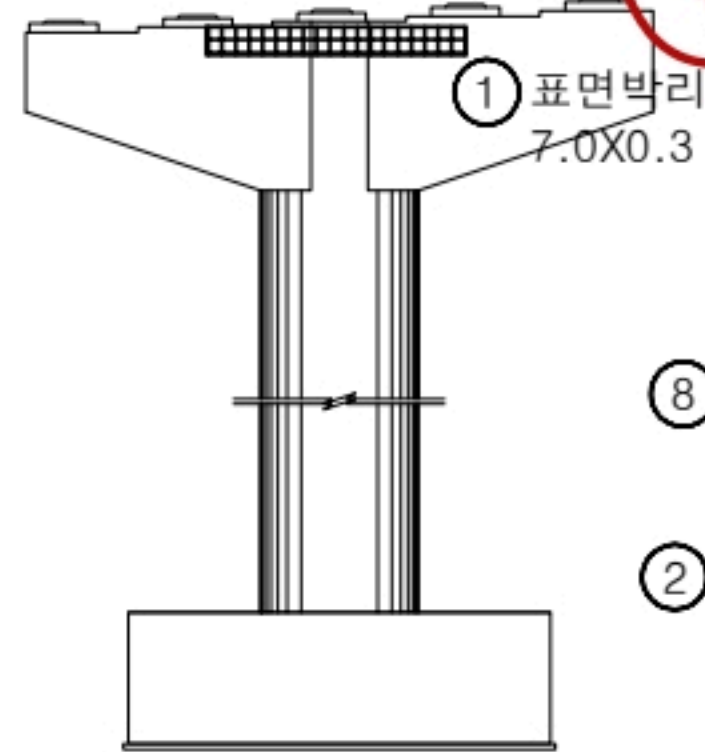
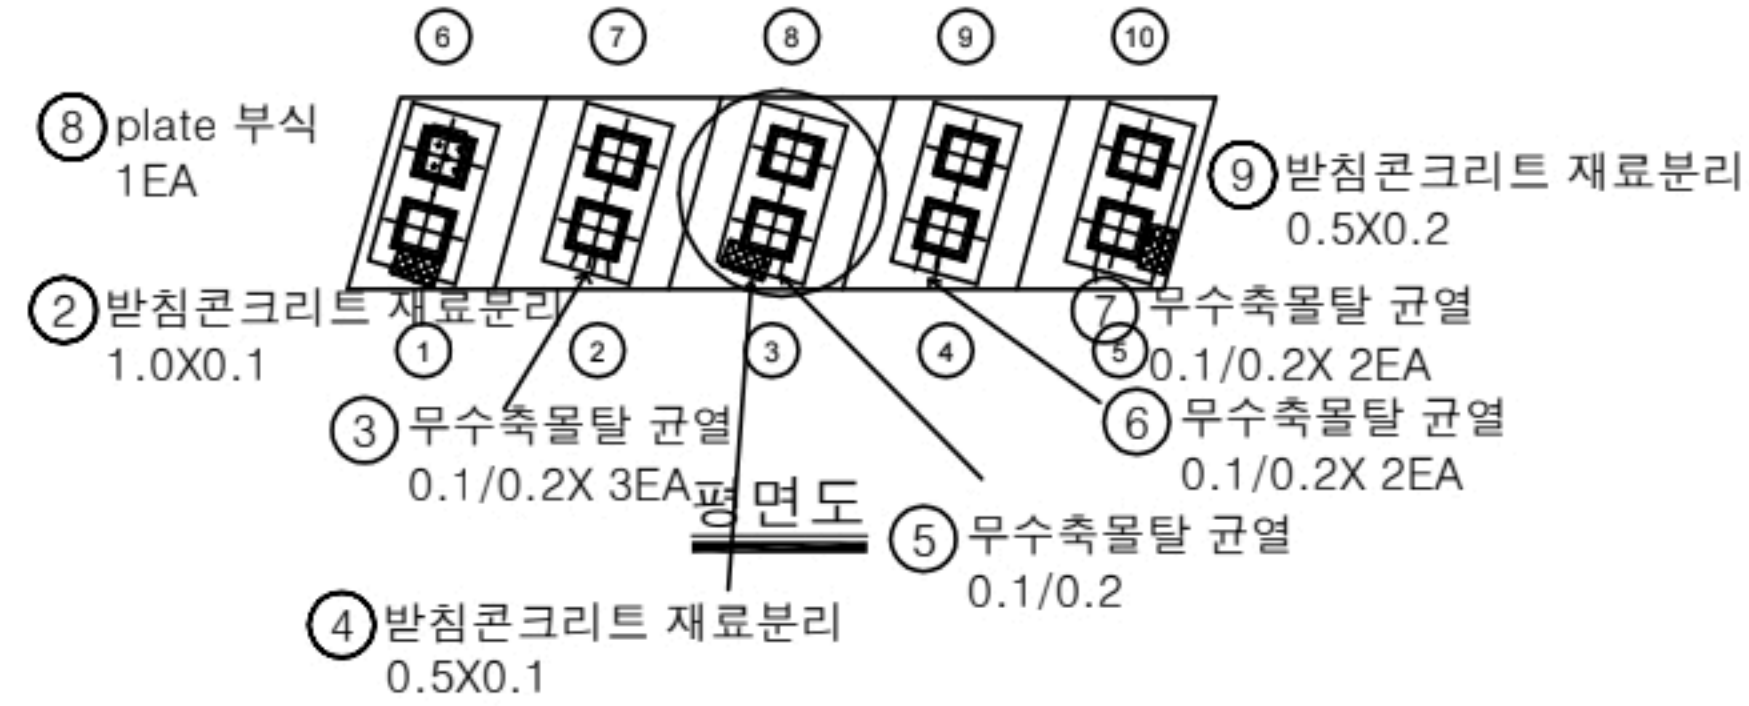
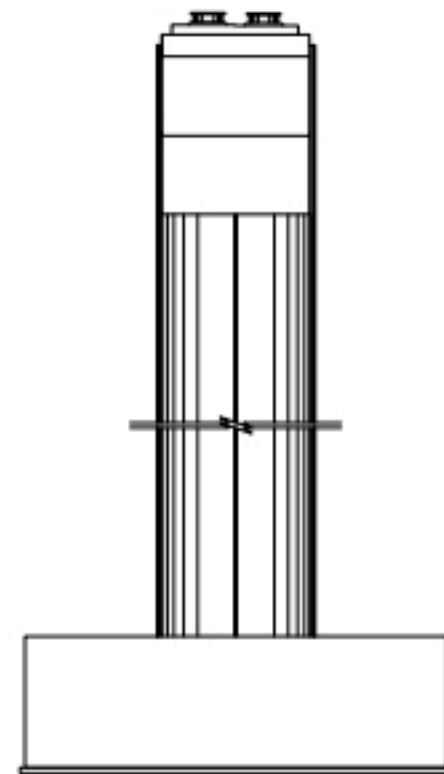
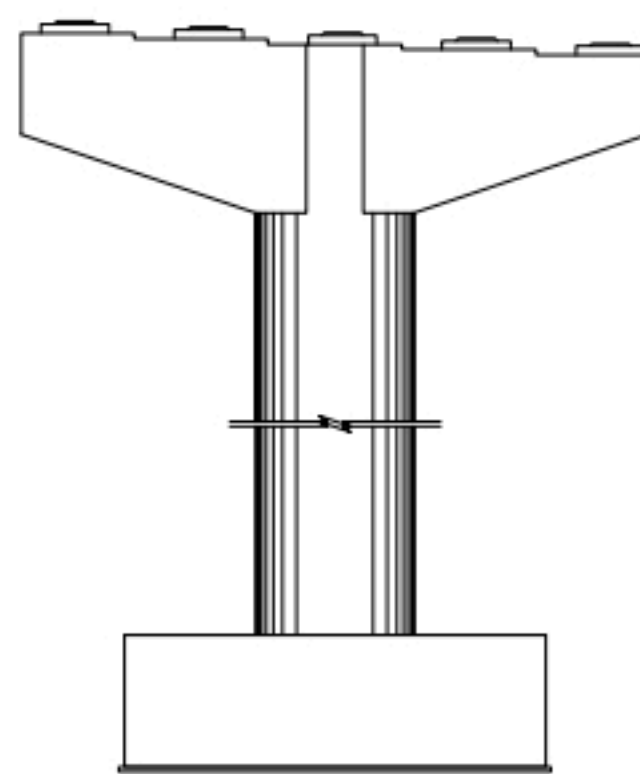
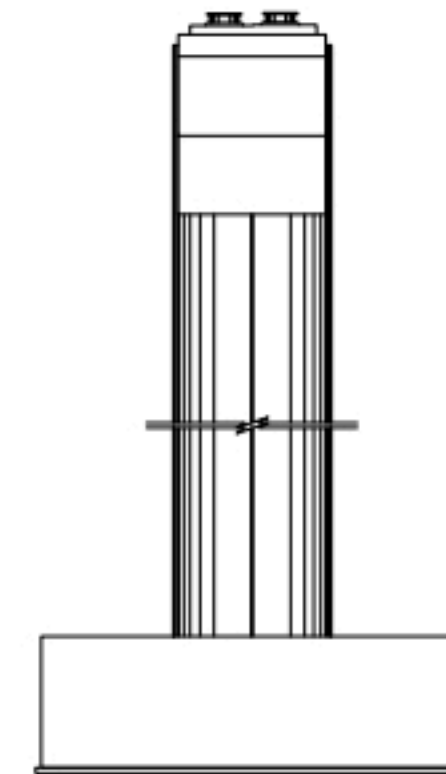
| 번호 | 구분 | 부재 | 손상내용 | 손상현황 | | | | | | 비고 |
|---|---|---|---|---|---|---|---|---|---|---|
| 3 | 19하 | 교량받침 | 무수축물탈 균열 | 0.1 | 0.2 | | 0.60 | m | 3 | |
| 5 | 19하 | 교량받침 | 무수축물탈 균열 | 0.1 | 0.2 | | 0.20 | m | 1 | |
| 6 | 19하 | 교량받침 | 무수축물탈 균열 | 0.1 | 0.2 | | 0.40 | m | 2 | |
| 7 | 19하 | 교량받침 | 무수축물탈 균열 | 0.1 | 0.2 | | 0.20 | m | 1 | |
| 8 | 19하 | 교량받침 | plate 부식 | | | | 1.00 | EA | 1 | |
