상주영천고속도로 2024~2025년 시설물 안전점검 용역  
(2024년 하반기 정기안전점검)

# 외 관 조 사 망 도

오실교

D36 S2 교면상면

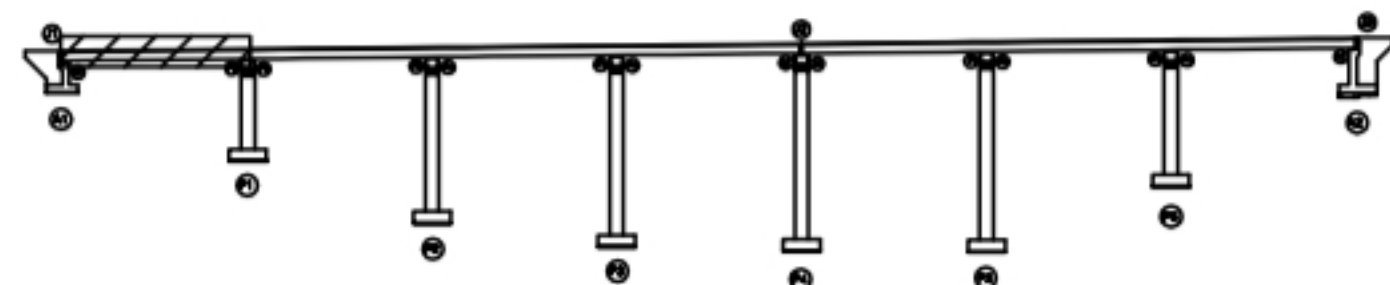
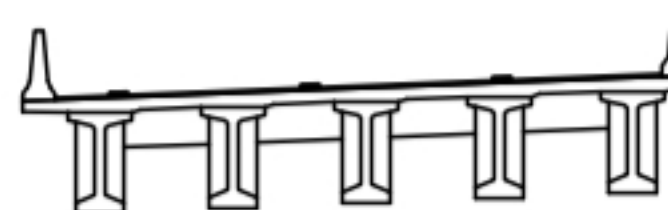
| 번호 | 구분 | 부재 | 손상내용 | 손상현황 | | | | | | 비고 |
|---|---|---|---|---|---|---|---|---|---|---|
| 1 | 19하 | 신축이음 | 후타재 균열 | 0.2 | 0.5 | | 3.00 | m | 6 | |
| 2 | 19하 | 중분대 | 중분대 균열 | 0.2 | 1.0 | | 3.00 | m | 3 | 21하 보수 |
| 3 | 19하 | 중분대 | 중분대 균열 | 0.2 | 3.0 | | 12.00 | m | 4 | 21하 보수 |
| 4 | 21하 | 방호벽 | 방호벽 균열 | 0.2 | 2.0 | | 6.00 | m | 3 | |
| 5 | 21하 | 방호벽 | 방호벽 균열 | 0.2 | 3.0 | | 6.00 | m | 2 | |

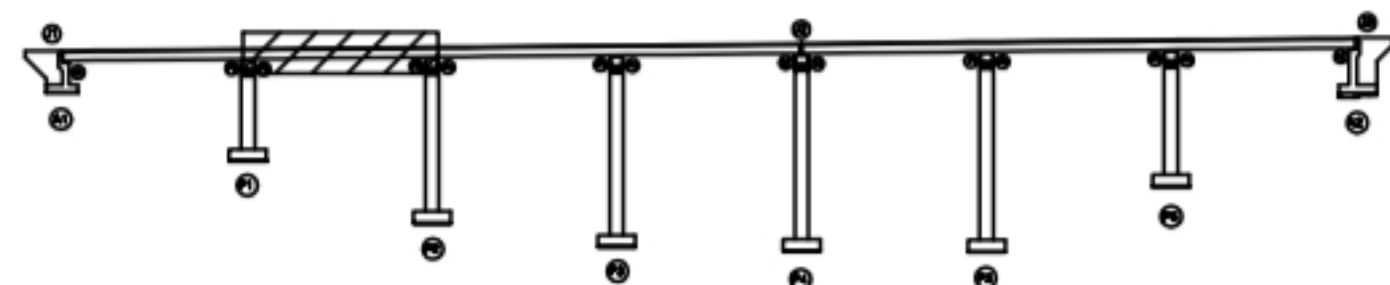
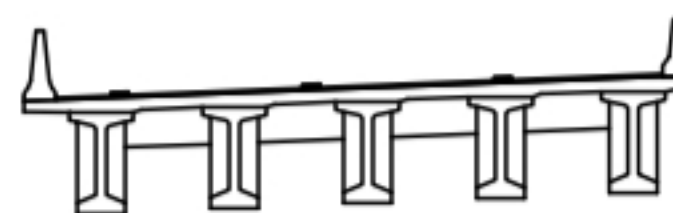
| 번호 | 구분 | 부재 | 손상내용 | 손상현황 | | | | | | 비고 |
|---|---|---|---|---|---|---|---|---|---|---|
| 1 | 21하 | 중분대 | 중분대 균열 | 0.2 | 1.0 | | 3.00 | m | 3 | |
