상주영천고속도로 2024~2025년 시설물 안전점검 용역  
(2024년 하반기 정기안전점검)

# 외 관 조 사 망 도

불당교

2024.11

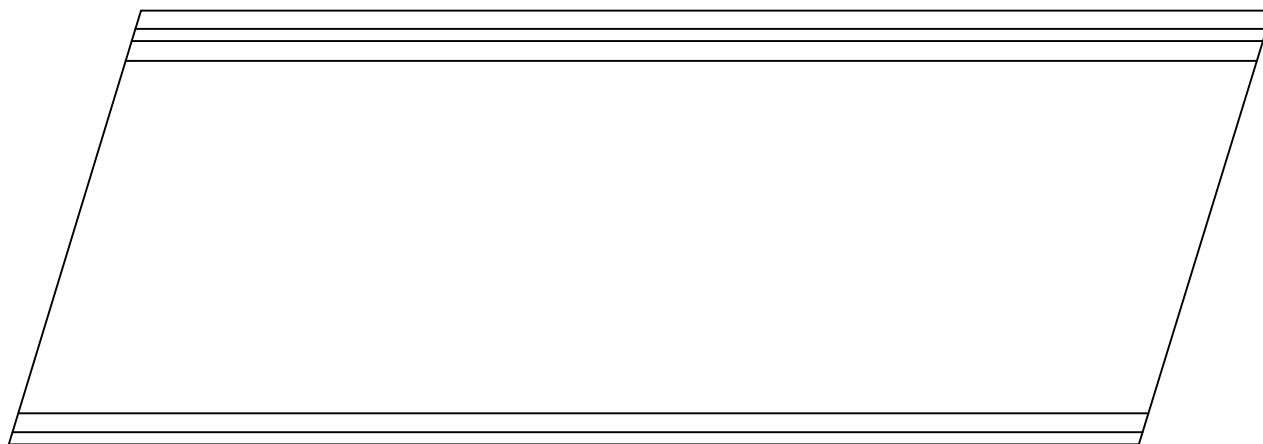
① 중분대 균열  
0.2/1.0 X2EA

| 번호 | 구분 | 부재 | 손상내용 | 손상현황 | | | | | | 비고 |
|---|---|---|---|---|---|---|---|---|---|---|
| 1 | 21하 | 중분대 | 중분대 균열 | 0.2 | 1.0 | | 2.00 | m | 2 | |

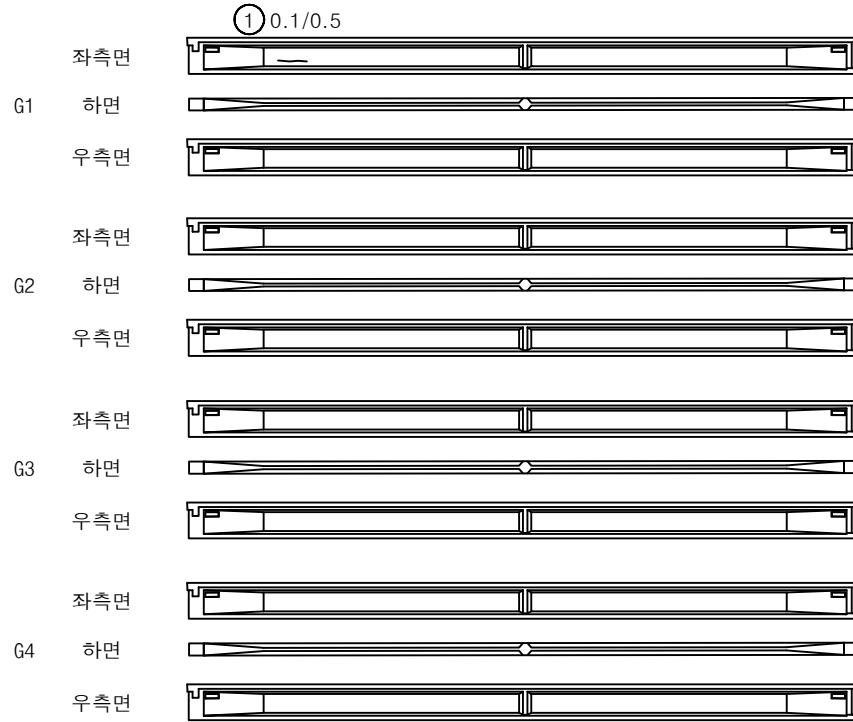
| 번호 | 구분 | 부재 | 손상내용 | 손상현황 | | | | | | 비고 |
|---|---|---|---|---|---|---|---|---|---|---|
| 1 | 23하 | 거더 | 균열(0.3mm미만) | 0.1 | 0.5 | | 0.50 | m | 1 | |
