상주영천고속도로 2024~2025년 시설물 안전점검 용역  
(2024년 하반기 정기안전점검)

# 외 관 조 사 망 도

불당교

2024.11

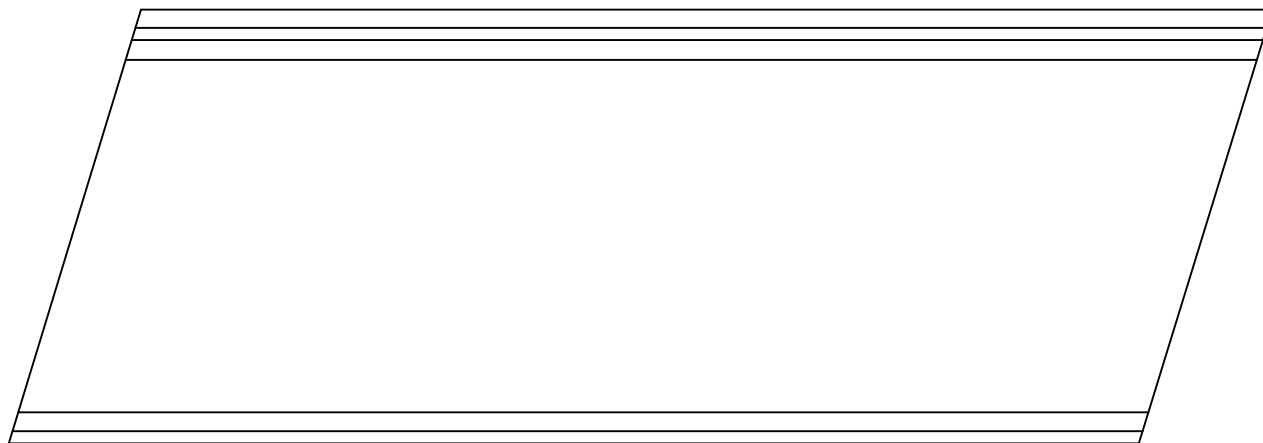
① 중분대 균열  
0.2/1.0 X2EA

| 번호 | 구분 | 부재 | 손상내용 | 손상현황 | | | | | | 비고 |
|---|---|---|---|---|---|---|---|---|---|---|
| 1 | 21하 | 중분대 | 중분대 균열 | 0.2 | 1.0 | | 2.00 | m | 2 | |

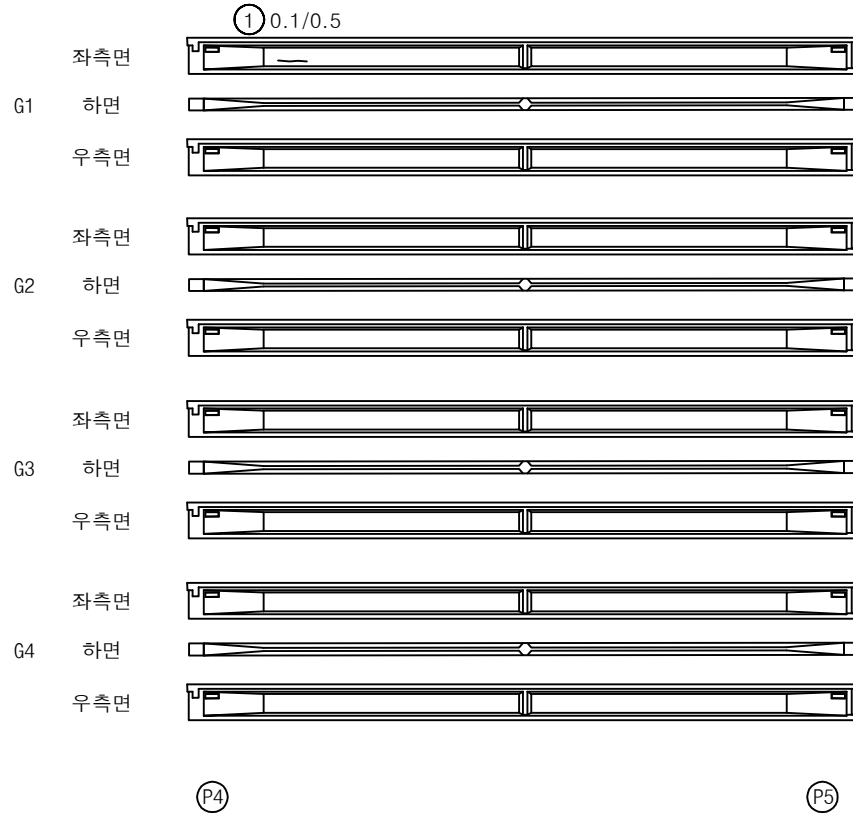
| 번호 | 구분 | 부재 | 손상내용 | 손상현황 | | | | | | 비고 |
|---|---|---|---|---|---|---|---|---|---|---|
| 1 | 23하 | 거더 | 균열(0.3mm미만) | 0.1 | 0.5 | | 0.50 | m | 1 | |

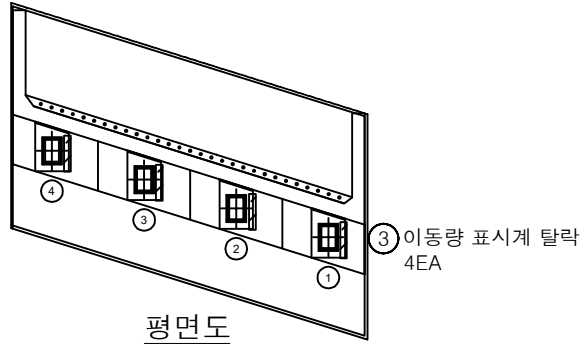
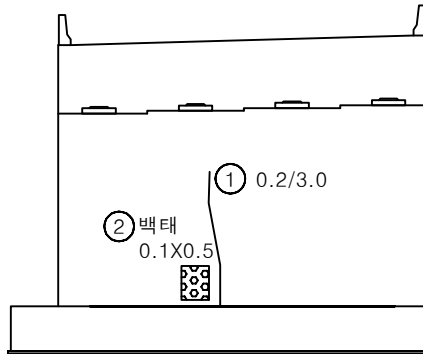
| 번호 | 구분 | 부재 | 손상내용 | 손상현황 | | | | | | 비고 |
|---|---|---|---|---|---|---|---|---|---|---|
| 1 | 19하 | 교대 | 균열(0.3mm미만) | 0.2 | 3.0 | | 3.00 | m | 1 | |

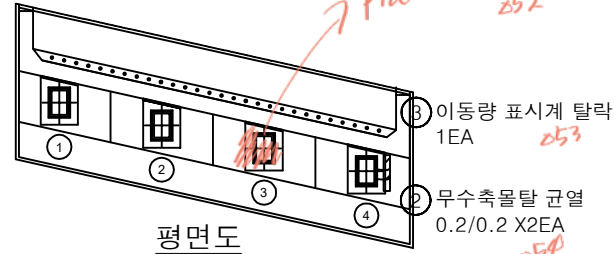
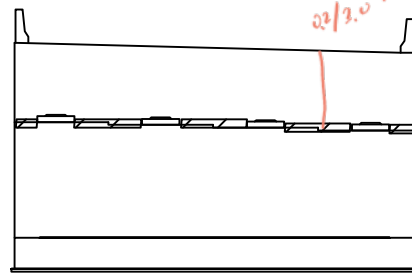
| 번호 | 구분 | 부재 | 손상내용 | 손상현황 | | | | | | 비고 |
|---|---|---|---|---|---|---|---|---|---|---|
| 2 | 21하 | 교량받침 | 무수축물탈 균열 | 0.2 | 0.2 | | 0.40 | m | 2 | |

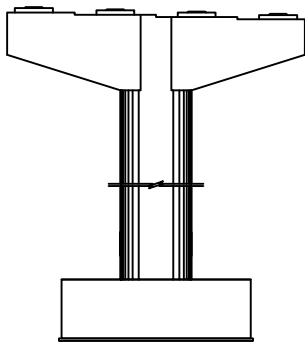
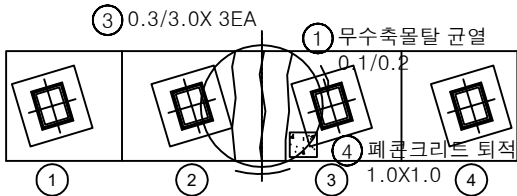
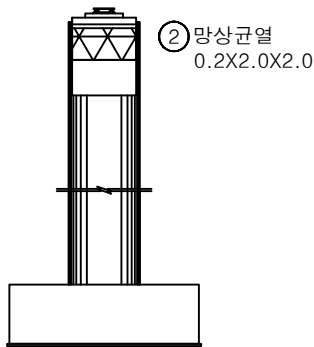
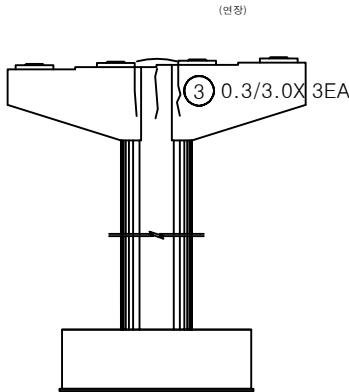
| 번호 | 구분 | 부재 | 손상내용 | 손상현황 | | | | | | 비고 |
|---|---|---|---|---|---|---|---|---|---|---|
| 1 | 19하 | 교량받침 | 무수축물탈 균열 | 0.1 | 0.2 | | 0.20 | m | 1 | |
| 2 | 19하 | 교각 | 망상균열 | 0.2 | 2.0 | 2.0 | 4.00 | m <sup>2</sup> | 1 | |
| 3 | 19하 | 교각 | 균열(0.3mm이상) | 0.3 | 3.0 | | 9.00 | m | 3 | |

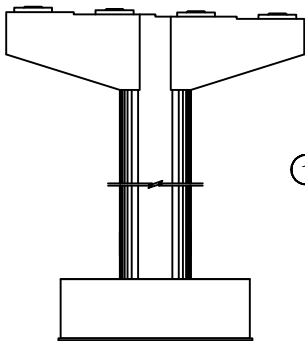
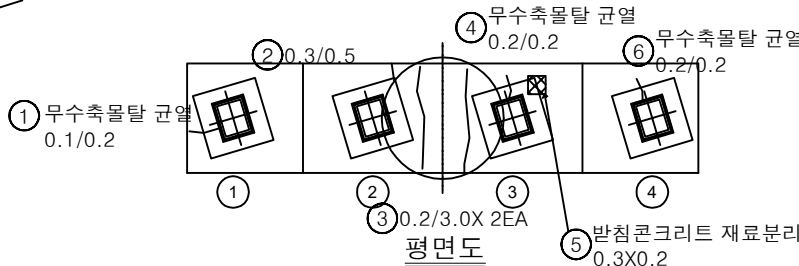
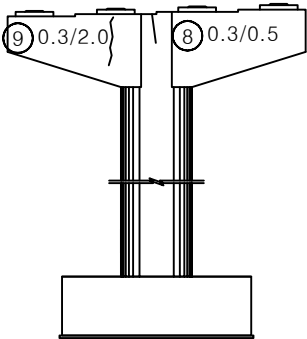
| 번호 | 구분 | 부재 | 손상내용 | 손상현황 | | | | | | 비고 |
|---|---|---|---|---|---|---|---|---|---|---|
| 1 | 19하 | 교량받침 | 무수축물탈 균열 | 0.1 | 0.2 | | 0.20 | m | 1 | |
| 2 | 19하 | 교각 | 균열(0.3mm이상) | 0.3 | 0.5 | | 0.50 | m | 1 | |
| 3 | 19하 | 교각 | 균열(0.3mm이상) | 0.3 | 3.0 | | 6.00 | m | 2 | |
| 4 | 19하 | 교량받침 | 무수축물탈 균열 | 0.2 | 0.2 | | 0.20 | m | 1 | |

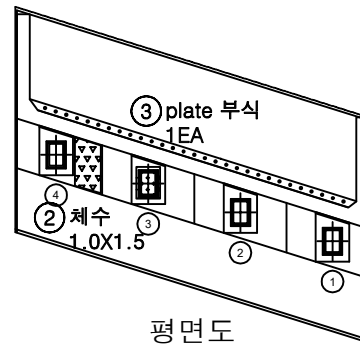
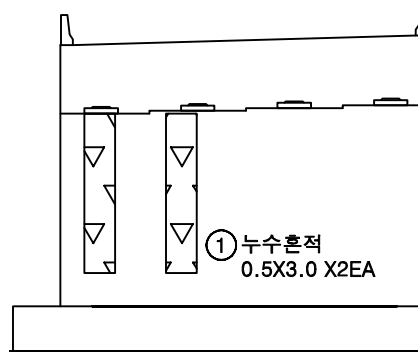
| 번호 | 구분 | 부재 | 손상내용 | 손상현황 | | | | | | 비고 |
|---|---|---|---|---|---|---|---|---|---|---|
| 1 | 19하 | 교대 | 누수흔적 | | 0.5 | 3.0 | 3.00 | m <sup>2</sup> | 2 | |
| 3 | 23하 | 교량받침 | plate 부식 | | | | 1.00 | EA | 1 | |

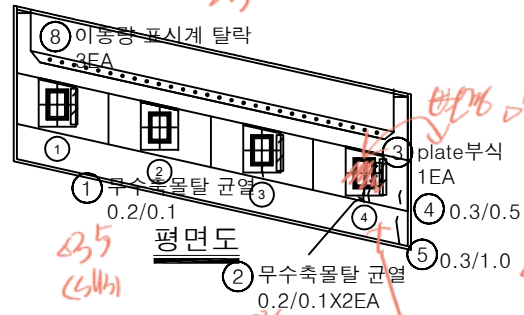
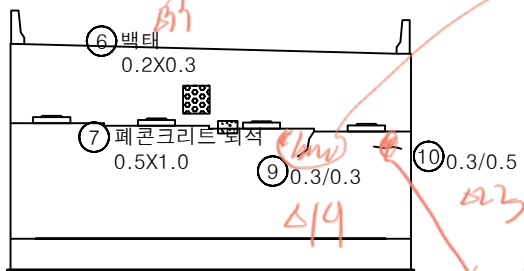
| 번호 | 구분 | 부재 | 손상내용 | 손상현황 | | | | | | 비고 |
|---|---|---|---|---|---|---|---|---|---|---|
| 1 | 19하 | 교량받침 | 무수축물탈 균열 | 0.2 | 0.1 | | 0.10 | m | 1 | |
| 2 | 19하 | 교량받침 | 무수축물탈 균열 | 0.2 | 0.1 | | 0.20 | m | 2 | |
| 3 | 19하 | 교량받침 | plate 부식 | | | | 1.00 | EA | 1 | |
| 4 | 19하 | 교대 | 균열(0.3mm이상) | 0.3 | 0.5 | | 0.50 | m | 1 | |
| 5 | 19하 | 교대 | 균열(0.3mm이상) | 0.3 | 1.0 | | 1.00 | m | 1 | |
| 9 | 23하 | 교대 | 균열(0.3mm이상) | 0.3 | 0.3 | | 0.30 | m | 1 | |
| 10 | 23하 | 교대 | 균열(0.3mm이상) | 0.3 | 0.5 | | 0.50 | m | 1 | |

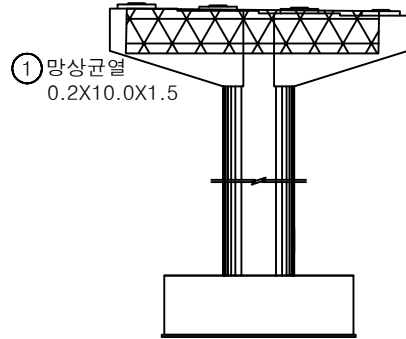
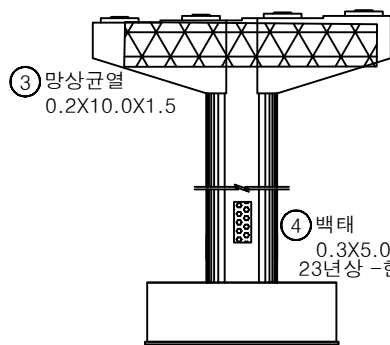
| 번호 | 구분 | 부재 | 손상내용 | 손상현황 | | | | | | 비고 |
|---|---|---|---|---|---|---|---|---|---|---|
| 1 | 19하 | 교각 | 망상균열 | 0.2 | 10.0 | 1.5 | 15.00 | m <sup>2</sup> | 1 | |
| 2 | 19하 | 교량받침 | 무수축물탈 균열 | 0.1 | 0.2 | | 0.40 | m | 2 | |
| 3 | 19하 | 교각 | 망상균열 | 0.2 | 10.0 | 1.5 | 15.00 | m <sup>2</sup> | 1 | |

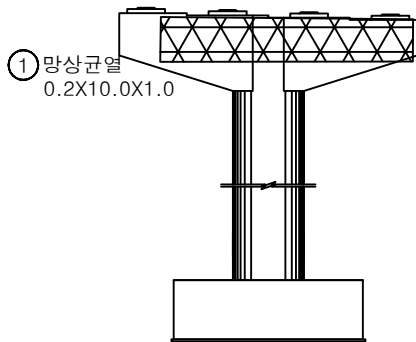
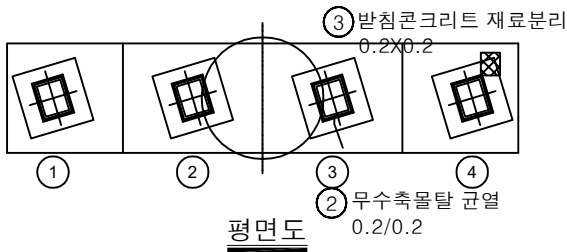
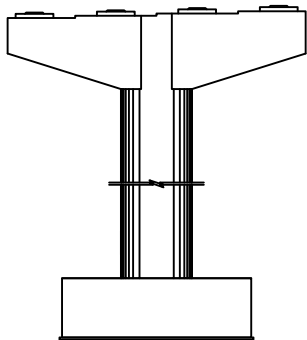
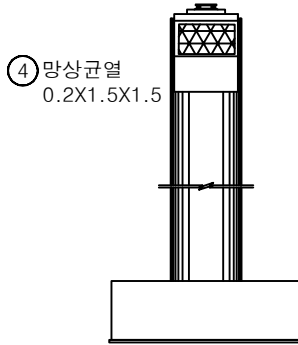
| 번호 | 구분 | 부재 | 손상내용 | 손상현황 | | | | | | 비고 |
|---|---|---|---|---|---|---|---|---|---|---|
| 1 | 19하 | 교각 | 망상균열 | 0.2 | 10.0 | 1.0 | 10.00 | m <sup>2</sup> | 1 | |
| 2 | 19하 | 교량받침 | 무수축물탈 균열 | 0.2 | 0.2 | | 0.20 | m | 1 | |
| 4 | 21하 | 교각 | 망상균열 | 0.2 | 1.5 | 1.5 | 2.25 | m <sup>2</sup> | 1 | |

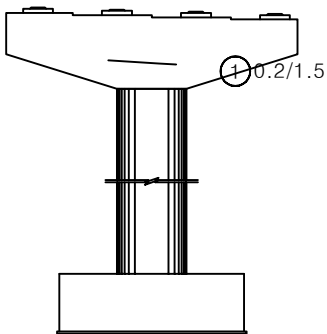
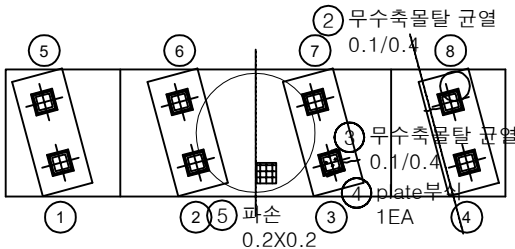
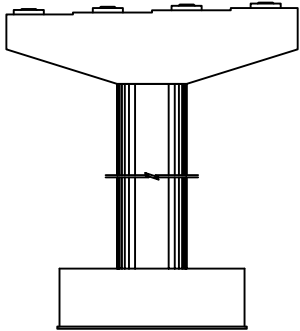
| 번호 | 구분 | 부재 | 손상내용 | 손상현황 | | | | | | 비고 |
|---|---|---|---|---|---|---|---|---|---|---|
| 1 | 19하 | 교각 | 균열(0.3mm미만) | 0.2 | 1.5 | | 1.50 | m | 1 | |
| 2 | 21하 | 교량받침 | 무수축물탈 균열 | 0.1 | 0.4 | | 0.40 | m | 1 | |
| 3 | 21하 | 교량받침 | 무수축물탈 균열 | 0.1 | 0.4 | | 0.40 | m | 1 | |
| 4 | 21하 | 교량받침 | plate 부식 | | | | 1.00 | EA | 1 | |

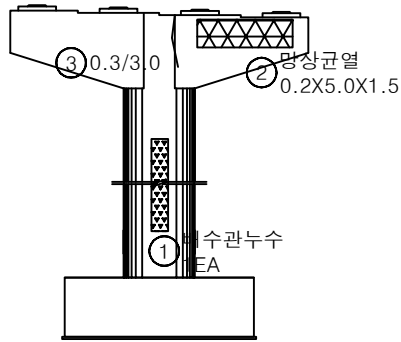
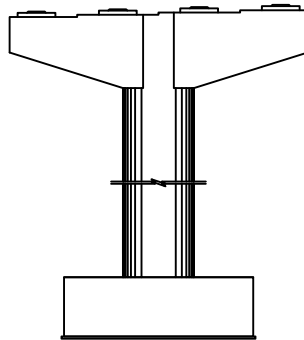
| 번호 | 구분 | 부재 | 손상내용 | 손상현황 | | | | | | 비고 |
|---|---|---|---|---|---|---|---|---|---|---|
| 1 | 19하 | 배수시설 | 배수관 누수 | | | | 1.00 | EA | 1 | |
| 2 | 19하 | 교각 | 망상균열 | 0.2 | 5.0 | 1.5 | 7.50 | m | 1 | |
| 3 | 19하 | 교각 | 균열(0.3mm이상) | 0.3 | 3.0 | | 3.00 | m | 1 | |

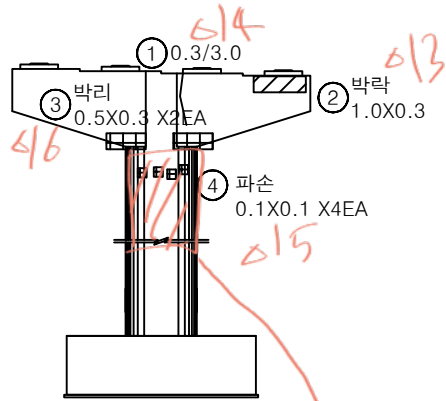
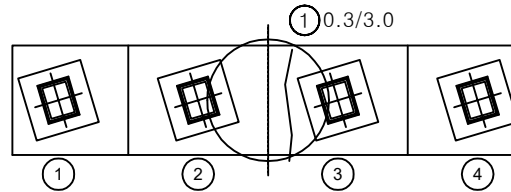
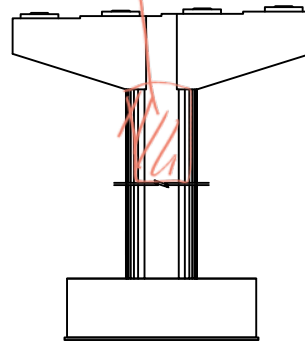
| 번호 | 구분 | 부재 | 손상내용 | 손상현황 | | | | | | 비고 |
|---|---|---|---|---|---|---|---|---|---|---|
| 1 | 19하 | 교각 | 균열(0.3mm이상) | 0.3 | 3.0 | | 3.00 | m | 1 | |
