상주영천고속도로 2024~2025년 시설물 안전점검 용역  
(2024년 하반기 정기안전점검)

# 외 관 조 사 망 도

불당교

ID : 불당교 슬래브상면 S1 (상주방향)

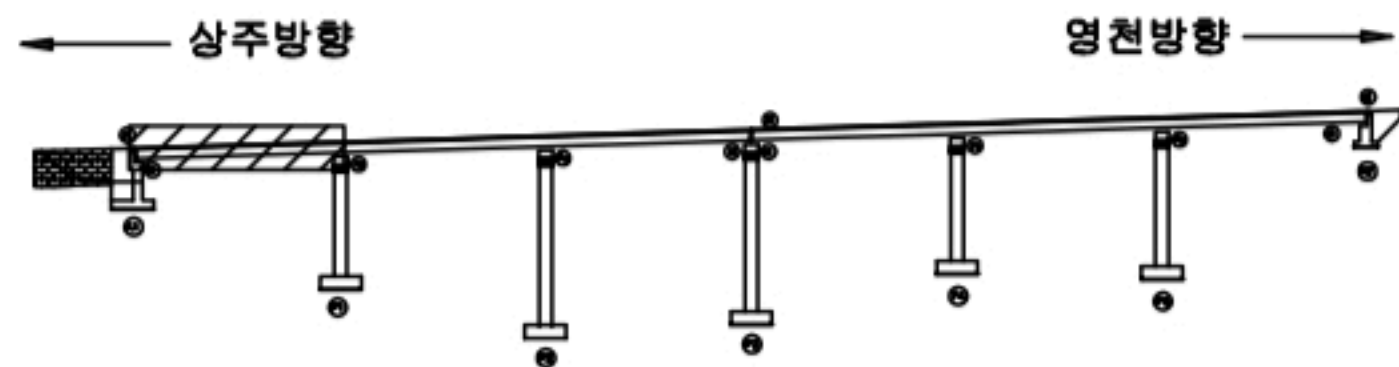
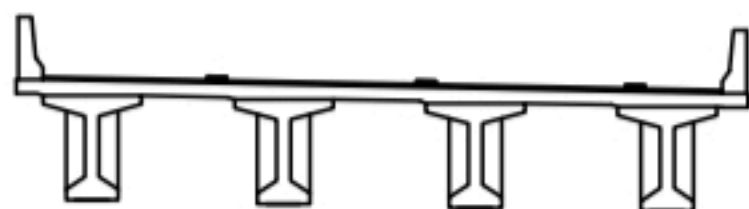
① 후타재 균열  
0.2/0.5X 8EA

③ 이물질퇴적  
L=3.0m

② 후타재 균열  
0.2/0.3X 6EA

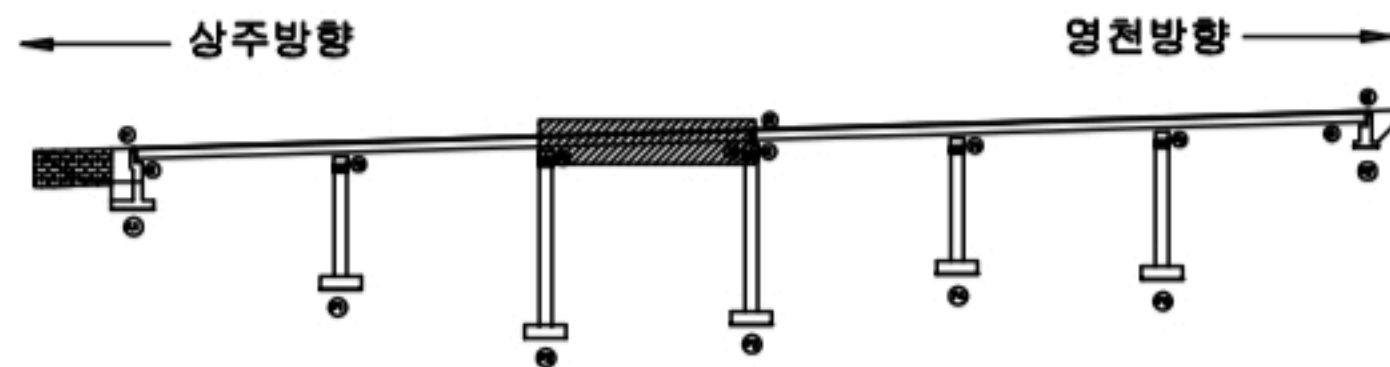
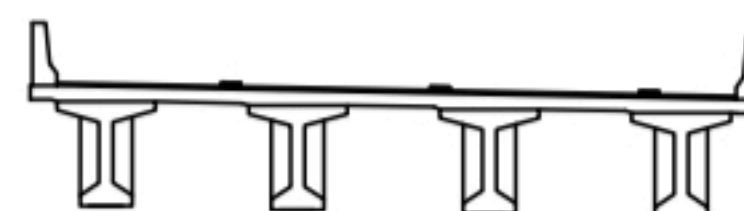
| 번호 | 구분 | 부재 | 손상내용 | 손상현황 | | | | | | 비고 |
|---|---|---|---|---|---|---|---|---|---|---|
| 1 | 19하 | 신축이음 | 이물질 퇴적 | | 3.0 | | 3.00 | m | 1 | |
| 2 | 19하 | 신축이음 | 후타재 균열 | 0.2 | 0.3 | | 4.80 | m | 16 | |

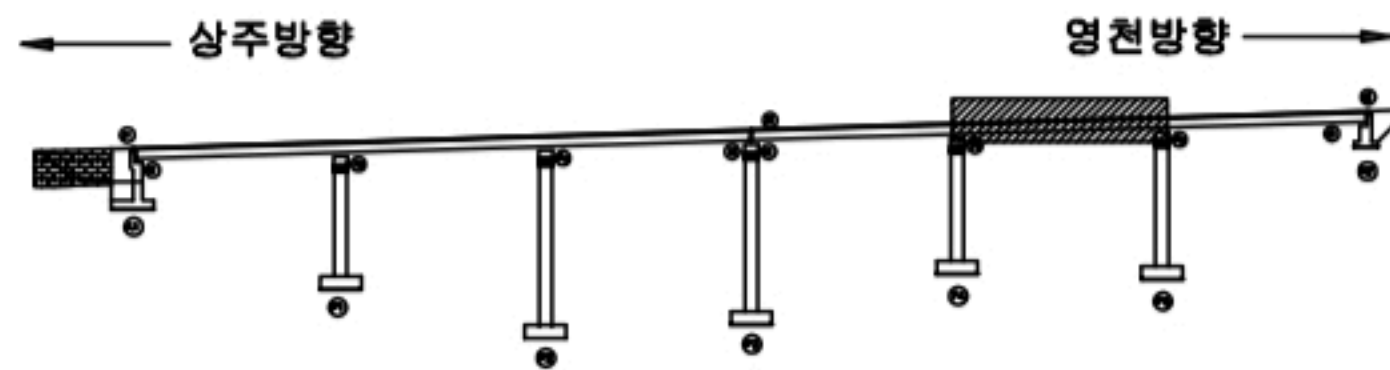
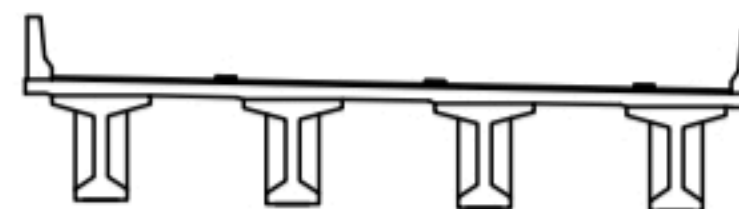
| 번호 | 구분 | 부재 | 손상내용 | 손상현황 | | | | | | 비고 |
|---|---|---|---|---|---|---|---|---|---|---|
| 1 | 21하 | 중분대 | 중분대 균열 | 0.2 | 1.0 | | 2.00 | m | 2 | |

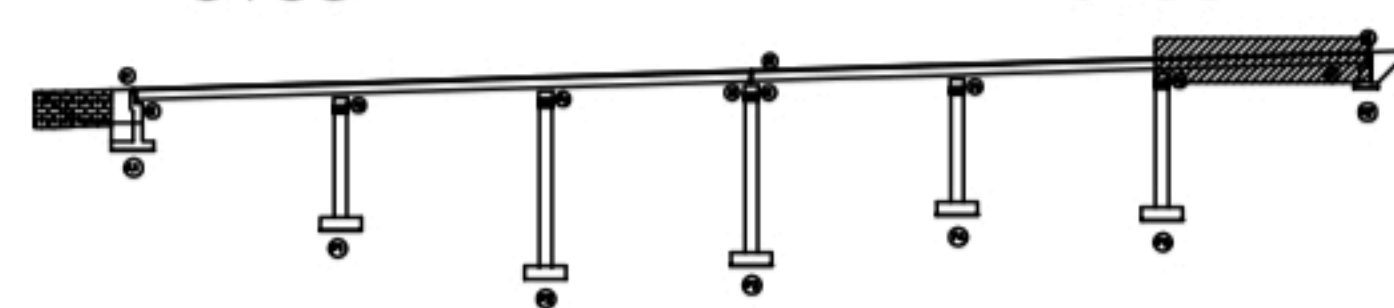
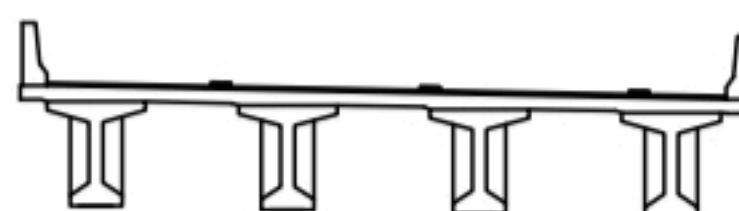
⑦ 포장균열  
L=3.0m X12EA② 후타재 균열  
0.2/0.3X12EA⑤ 후타재 접속부 이격  
L=3.0m③ 후타재 균열  
0.2/0.5X10EA④ 후타재 파손  
0.1X1.0⑥ 후타재 접속부 이격  
L=3.0m
