상주영천고속도로 2024~2025년 시설물 안전점검 용역  
(2024년 하반기 정기안전점검)

# 외 관 조 사 망 도

내리교

ID : 내리고 슬래브상면 S1 (상주방향)

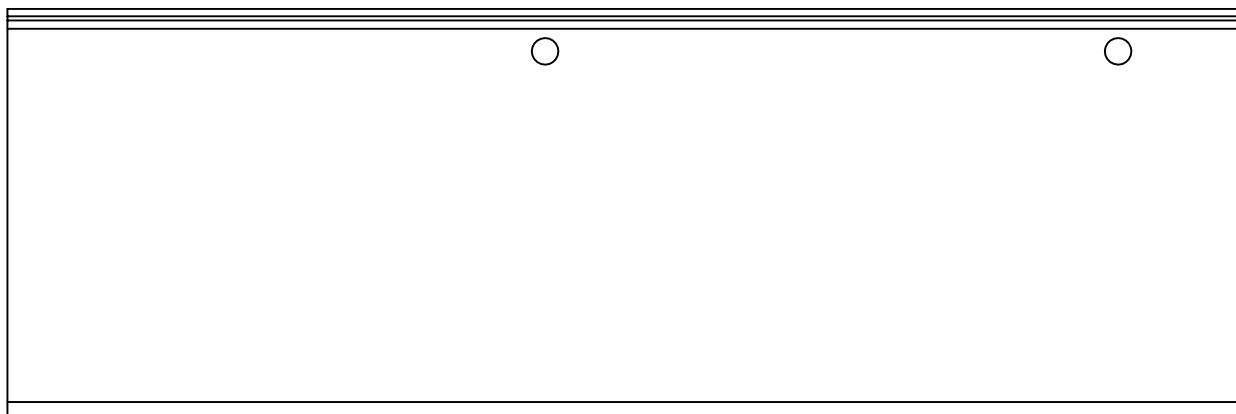
영천방향

| 번호 | 구분 | 부재 | 손상내용 | 손상현황 | | | | | | 비고 |
|---|---|---|---|---|---|---|---|---|---|---|
| 1 | 19하 | 방호벽 | 방호벽 접속부 이격 | | 1.5 | | 1.50 | m | 1 | (T=1.0cm) |
| 2 | 19하 | 신축이음 | 후타재 균열 | 0.2 | 0.5 | | 1.00 | m | 2 | |
| 3 | 21하 | 신축이음 | 후타재 박락 | 0.2 | 0.5 | 0.10 | m <sup>2</sup> | | 1 | 23와 발수 |
