상주영천고속도로 2024~2025년 시설물 안전점검 용역  
(2024년 하반기 정기안전점검)

# 외 관 조 사 망 도

내리교

2024.11

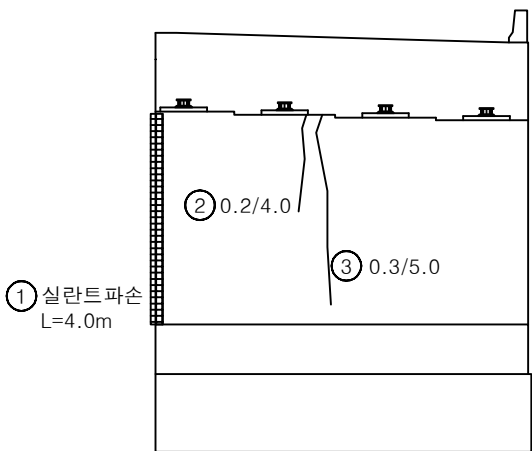
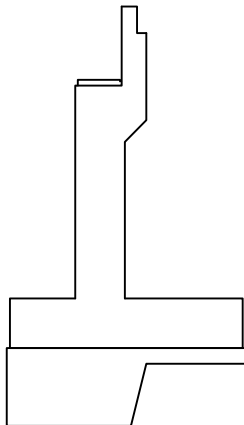
손상물량표

| 번호 | 구분 | 부재 | 손상내용 | 손상현황 | | | | | | 비고 |
|---|---|---|---|---|---|---|---|---|---|---|
| 2 | 19하 | 교대 | 균열(0.3mm미만) | 0.2 | 4.0 | | 4.00 | m | 1 | |
| 3 | 19하 | 교대 | 균열(0.3mm이상) | 0.3 | 5.0 | | 5.00 | m | 1 | |

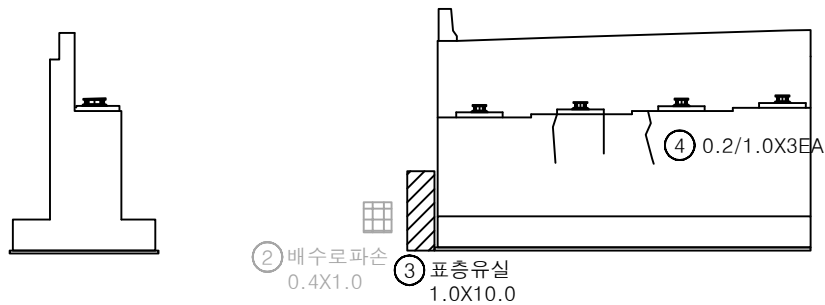
평면도

| 번호 | 구분 | 부재 | 손상내용 | 손상현황 | | | | | | 비고 |
|---|---|---|---|---|---|---|---|---|---|---|
| 1 | 19하 | 교량받침 | plate 부식 | | | | 4.00 | EA | 4 | |
| 4 | 19하 | 교대 | 균열(0.3mm미만) | 0.2 | 1.0 | | 3.00 | m | 3 | |
