상주영천고속도로 2024~2025년 시설물 안전점검 용역  
(2024년 하반기 정기안전점검)

# 외 관 조 사 망 도

내리교

ID : 내리고 슬래브상면 S1 (상주방향)

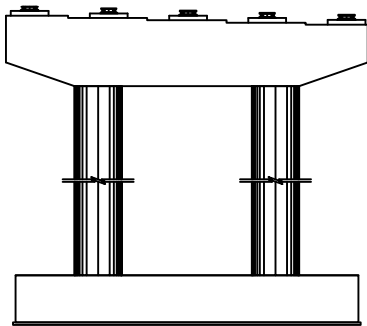
좌측면

| 번호 | 구분 | 부재 | 손상내용 | 손상현황 | | | | | | 비고 |
|---|---|---|---|---|---|---|---|---|---|---|
| 1 | 19하 | 교각 | 균열(0.3mm미만) | 0.2 | 1.0 | | 9.00 | m | 9 | |
