상주영천고속도로 2024~2025년 시설물 안전점검 용역  
(2024년 하반기 정기안전점검)  
외 관 조 사 망 도

내리교

2024.11

ID : 내리교 슬래브상면 S2 (상주방향)

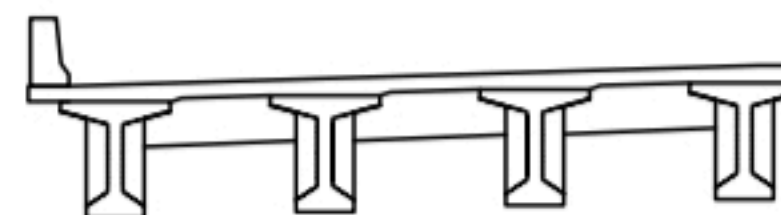
| 번호 | 구분 | 부재 | 손상내용 | 손상현황 | | | | | | 비고 |
|---|---|---|---|---|---|---|---|---|---|---|
| 1 | 19하 | 방호벽 | 방호벽 접속부 이격 | | 1.5 | | 1.50 | m | 1 | (T=1.0cm) |
| 2 | 19하 | 신축이음 | 후타재 균열 | 0.2 | 0.5 | | 1.00 | m | 2 | |
| 3 | 21하 | 신축이음 | 후타재 박락 | | 0.2 | 0.5 | 0.10 | m <sup>2</sup> | 1 | 23하 보수 |

② 후타재 균열  
0.1/0.5X0.5A
