상주영천고속도로 2024~2025년 시설물 안전점검 용역  
(2024년 하반기 정기안전점검)  
외 관 조 사 망 도

내리교

2024.11

(주)명성엔지니어링

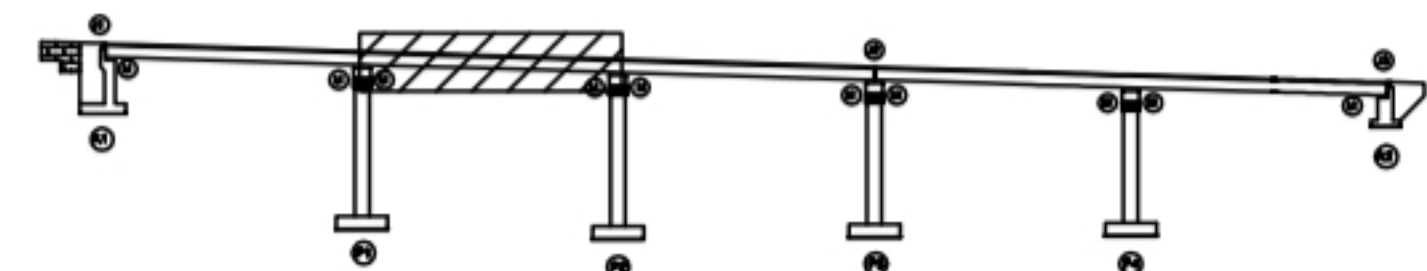
① 포장 망상균열  
40.0X3.0

② 균열부백태  
0.1X1.0

| 번호 | 구분 | 부재 | 손상내용 | 손상현황 | | | | | | 비고 |
|---|---|---|---|---|---|---|---|---|---|---|
| 1 | 19하 | 교면포장 | 포장 망상균열 | | 40.0 | 3.0 | 120.00 | m <sup>2</sup> | 1 | 21'하 보수 |
| 2 | 19하 | 방호벽 | 균열부백태 | | 0.1 | 1.0 | 0.10 | m <sup>2</sup> | 1 | |
