상주영천고속도로 2024~2025년 시설물 안전점검 용역  
(2024년 하반기 정기안전점검)

# 외 관 조 사 망 도

군위 JCT R-A4교

2024.11

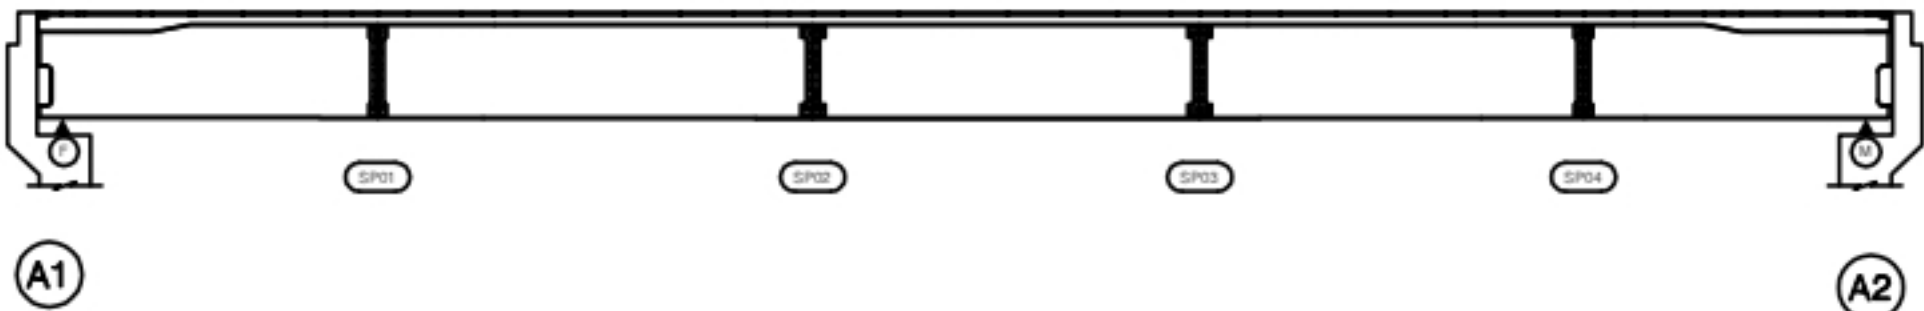
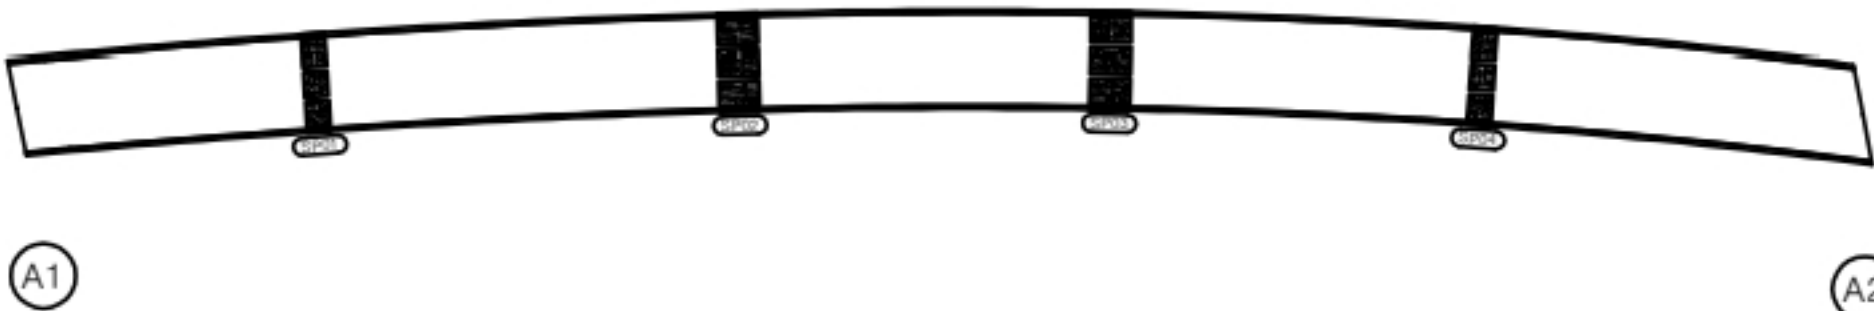
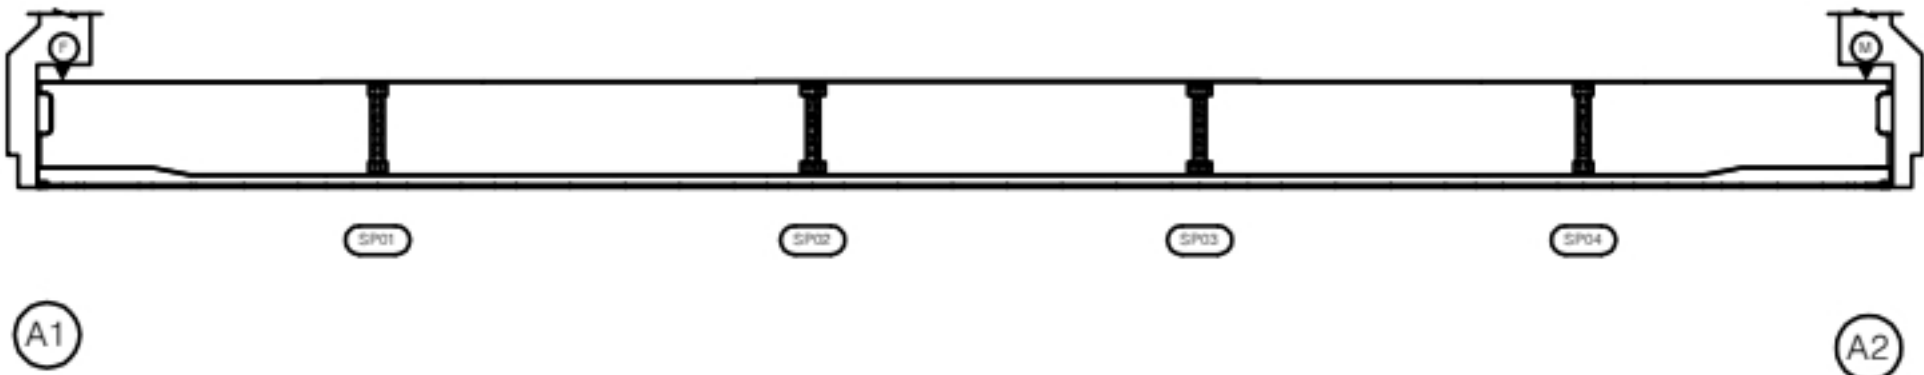
| 번호 | 구분 | 부재 | 손상내용 | 손상현황 | | | | | | 비고 |
|---|---|---|---|---|---|---|---|---|---|---|
| 1 | 19하 | 거더외부 | 도장균열 | | 0.1 | 0.1 | 0.01 | ㎡ | 1 | |

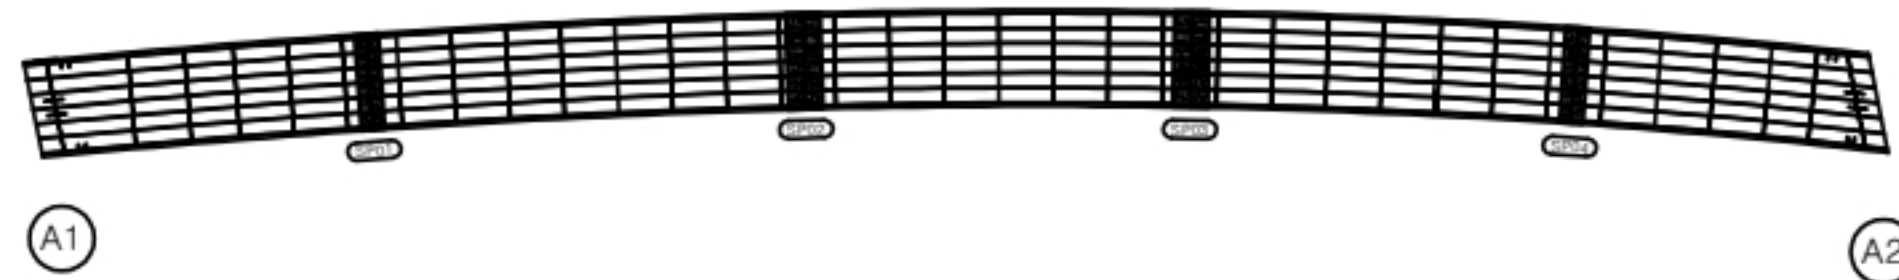
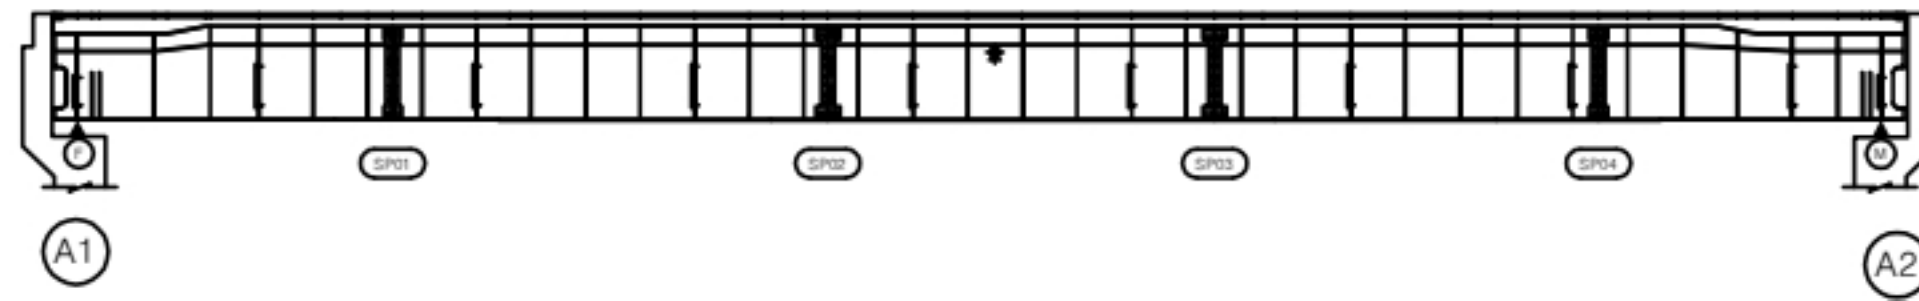
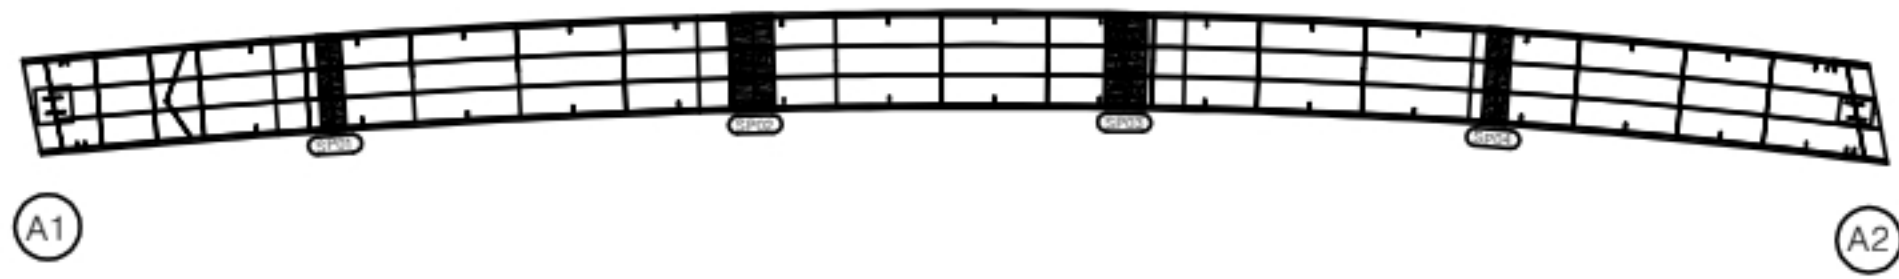
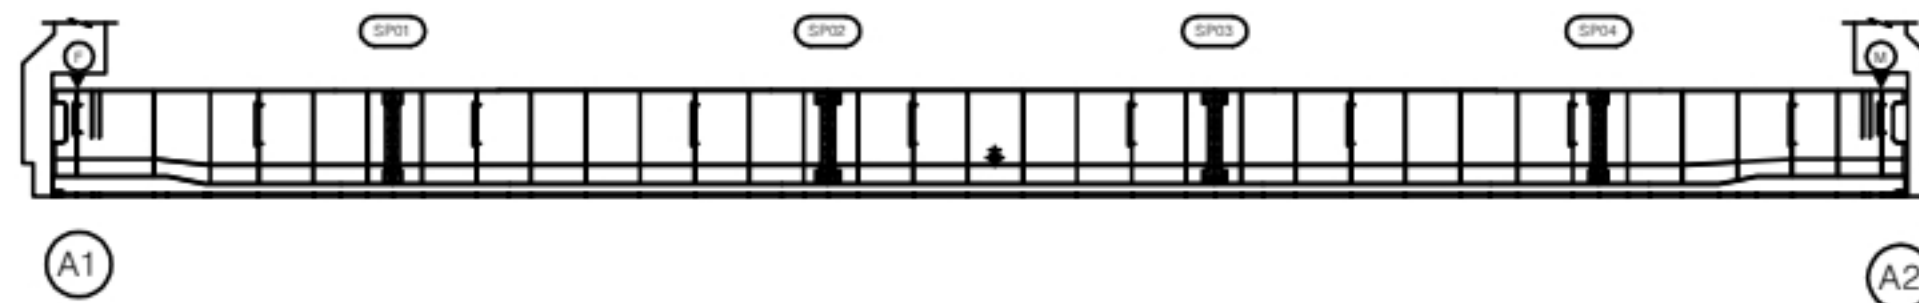
| 번호 | 구분 | 부재 | 손상내용 | 손상현황 | | | | | | 비고 |
|---|---|---|---|---|---|---|---|---|---|---|
| 1 | 19하 | 교대 | 재균열(0.3mm이상) | 0.3 | 4.0 | | 4.00 | m | 1 | |
| 2 | 19하 | 교대 | 재균열(0.3mm미만) | 0.2 | 2.0 | | 2.00 | m | 1 | |
| 3 | 21하 | 교대 | 균열(0.3mm미만) | 0.2 | 1.5 | | 1.50 | m | 1 | |
| 4 | 21하 | 교대 | 균열(0.3mm미만) | 0.2 | 2.0 | | 4.00 | m | 2 | |
