상주영천고속도로 2024~2025년 시설물 안전점검 용역  
(2024년 하반기 정기안전점검)

# 외 관 조 사 망 도

장기교

ID : 장기교 슬래브상면 S2 (상주방향)

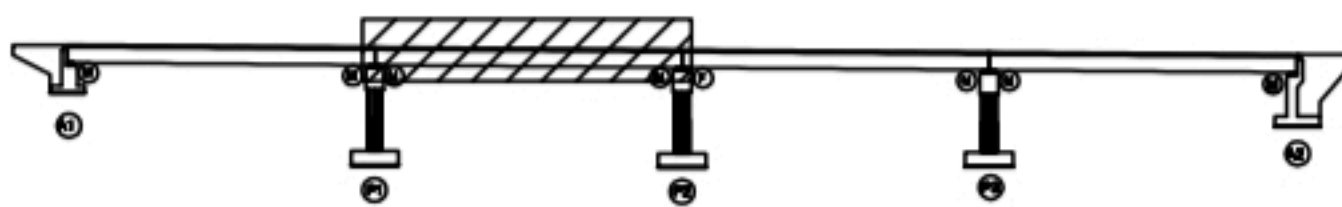
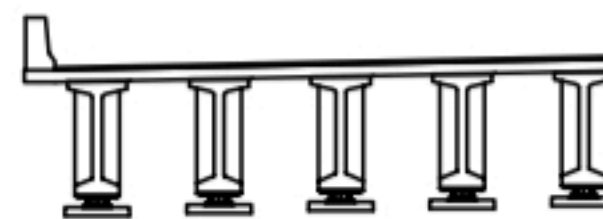
| 번호 | 구분 | 부재 | 손상내용 | 손상현황 | | | | | | 비고 |
|---|---|---|---|---|---|---|---|---|---|---|
| 1 | 19하 | 교면포장 | 포장 망상균열 | | 40.0 | 7.0 | 280.00 | m <sup>2</sup> | 1 | |
| 2 | 21하 | 방호벽 | 방호벽 균열 | 0.2 | 2.0 | | 4.00 | m | 2 | |
| 3 | 23하 | 방호벽 | 방호벽 균열 | 0.2 | 2.0 | | 4.00 | m | 2 | |
| 4 | 23하 | 방호벽 | 방호벽 균열 | 0.2 | 5.0 | | 5.00 | m | 1 | |

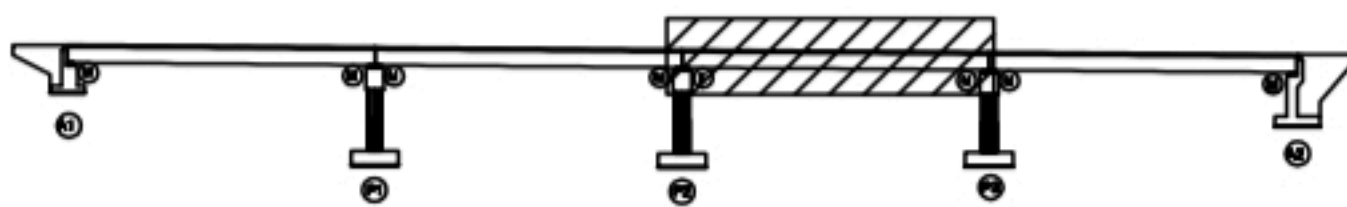
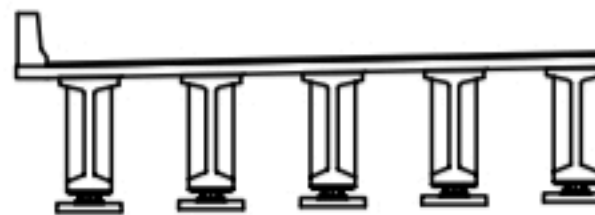
| 번호 | 구분 | 부재 | 손상내용 | 손상현황 | | | | | | 비고 |
|---|---|---|---|---|---|---|---|---|---|---|
| 1 | 19하 | 교면포장 | 포장 망상균열 | | 40.0 | 7.0 | 280.00 | m <sup>2</sup> | 1 | |

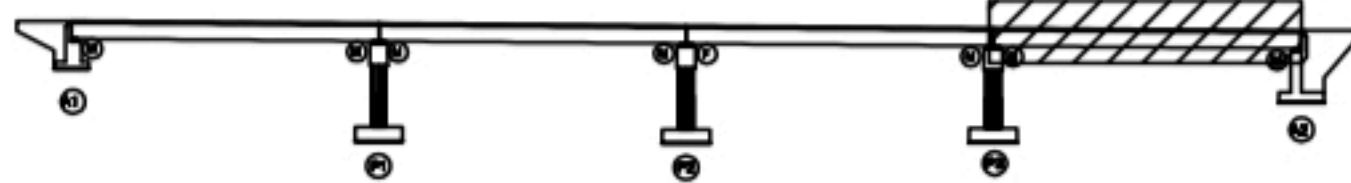
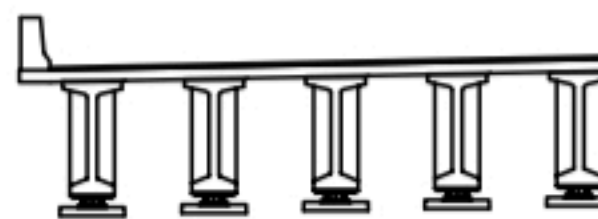
| 번호 | 구분 | 부재 | 손상내용 | 손상현황 | | | | | | 비고 |
|---|---|---|---|---|---|---|---|---|---|---|
| 1 | 19하 | 교면포장 | 포장 망상균열 | | 40.0 | 7.0 | 280.00 | m <sup>2</sup> | 1 | |
| 2 | 19하 | 신축이음 | 이용질퇴적 | | 3.0 | | 3.00 | m | 1 | |
| 3 | 19하 | 신축이음 | 후타재 박리 | | 0.1 | 0.2 | 0.02 | m <sup>2</sup> | 1 | |
| 4 | 23하 | 신축이음 | 후타재 균열 | 0.2 | 0.3 | | 0.30 | m | 1 | |
| 5 | 23하 | 신축이음 | 후타재 균열 | 0.2 | 0.5 | | 1.00 | m | 2 | |
