상주영천고속도로 2024~2025년 시설물 안전점검 용역  
(2024년 하반기 정기안전점검)

# 외 관 조 사 망 도

장기교

2024.11

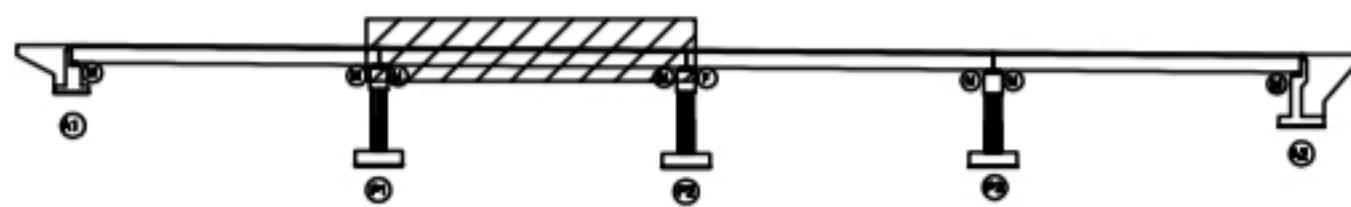
② 균열부백태  
0.1X1.5 X2EA

① 포장 망상균열  
40.0X3.0

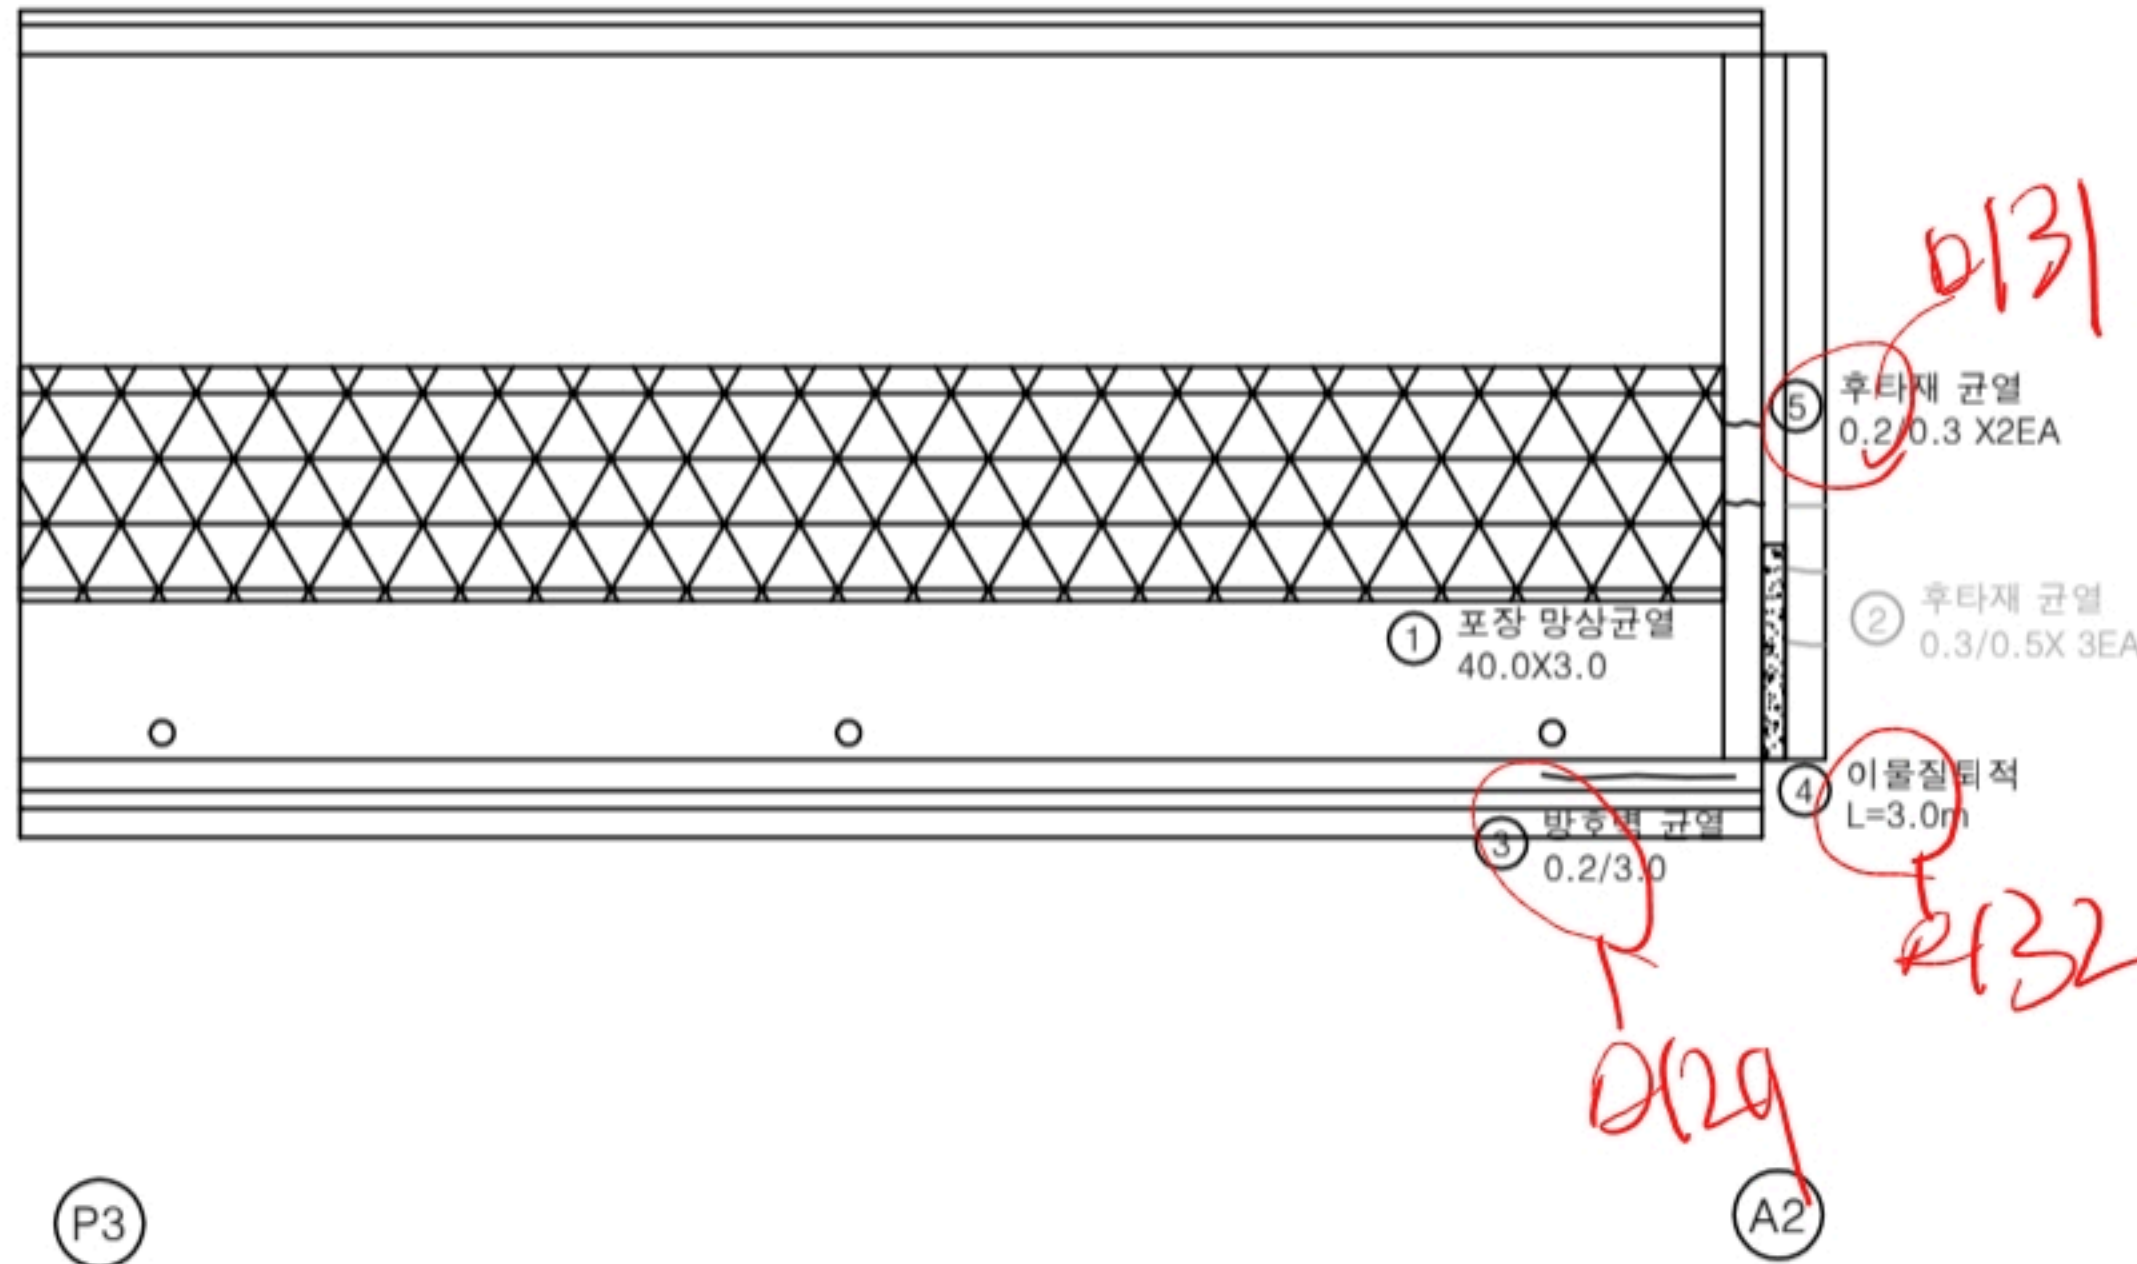
영천 방향

| 번호 | 구분 | 부재 | 손상내용 | 손상현황 | | | | | 비고 |
|---|---|---|---|---|---|---|---|---|---|
| 1 | 19하 | 교면포장 | 포장 망상균열 | | 40.0 | 3.0 | 120.00 | m <sup>2</sup> | 1 |
| 2 | 19하 | 신축이음 | 후타재 균열 | 0.3 | 0.5 | | 1.50 | m | 3 21'의 보수 |
| 3 | 23하 | 방호벽 | 방호벽 균열 | 0.2 | 3.0 | | 3.00 | m | 1 |
| 5 | 23하 | 신축이음 | 후타재 균열 | 0.2 | 0.3 | | 0.60 | m | 2 |
