상주영천고속도로 2024~2025년 시설물 안전점검 용역  
(2024년 하반기 정기안전점검)

# 외 관 조 사 망 도

금매교

2024.11

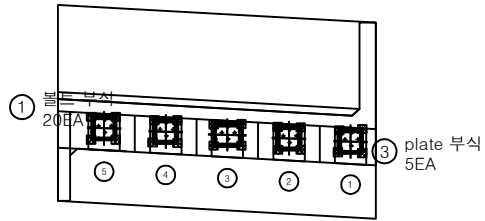
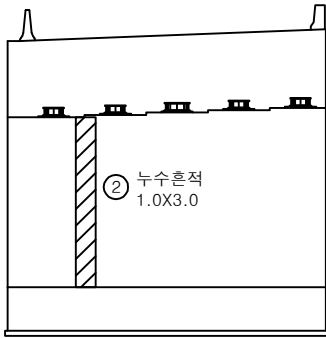
평면도

| 번호 | 구분 | 부재 | 손상내용 | 손상현황 | | | | | | 비 고 |
|---|---|---|---|---|---|---|---|---|---|---|
| 1 | 19하 | 교량방침 | 볼트 부식 | | | | 20.00 | EA | 20 | |
| 2 | 19하 | 교대 | 누수흔적 | | 1.0 | 3.0 | 3.00 | m <sup>2</sup> | 1 | |
| 3 | 23하 | 교량방침 | plate 부식 | | | | 5.00 | EA | 5 | |

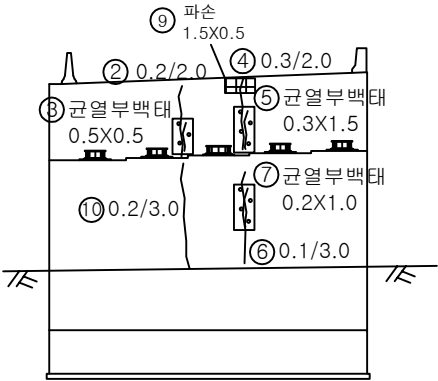
평면도

| 번호 | 구분 | 부재 | 손상내용 | 손상현황 | | | | | | 비 고 |
|---|---|---|---|---|---|---|---|---|---|---|
| 1 | 19하 | 교량받침 | 볼트 부식 | | | | 20.00 | EA | 20 | |
| 2 | 21하 | 교대 | 균열(0.3㎜미만) | 0.2 | 2.0 | | 2.00 | m | 1 | |
| 4 | 21하 | 교대 | 균열(0.3㎜이상) | 0.3 | 2.0 | | 2.00 | m | 1 | |
| 8 | 23하 | 교량받침 | plate 부식 | | | | 5.00 | EA | 5 | |
| 10 | 23하 | 교대 | 균열(0.3㎜미만) | 0.2 | 3.0 | | 3.00 | m | 1 | |

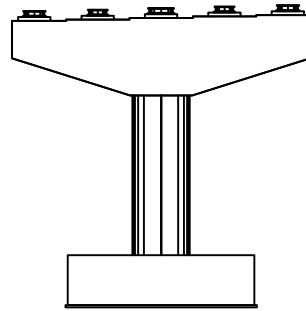
좌측면

| 번호 | 구분 | 부재 | 손상내용 | 손상현황 | | | | | | 비 고 |
|---|---|---|---|---|---|---|---|---|---|---|
| 1 | 19하 | 교량받침 | 볼트 부식 | | | | 20.00 | EA | 20 | |
| 2 | 23하 | 교각 | 균열(0.3mm미만) | 0.2 | 1.5 | | 10.50 | m | 7 | |

① 볼트 부식  
20EA

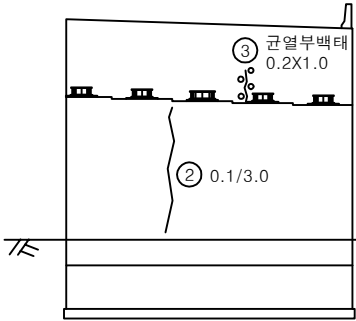
평면도

① 볼트 부식  
20EA

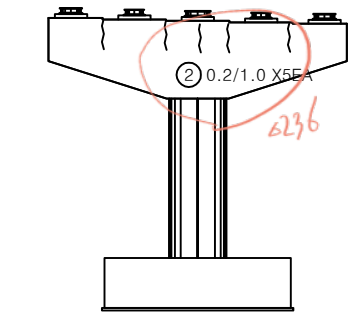
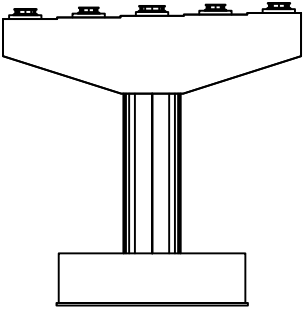
| 도면번호 | 26 |

| 번호 | 구분 | 부재 | 손상내용 | 손상현황 | | | | | | 비고 |
|---|---|---|---|---|---|---|---|---|---|---|
| 1 | 19하 | 교량받침 | 볼트 부식 | | | | 20.00 | EA | 20 | |
| 2 | 23하 | 교각 | 균열(0.3mm미만) | 0.2 | 1.0 | | 5.00 | m | 5 | |

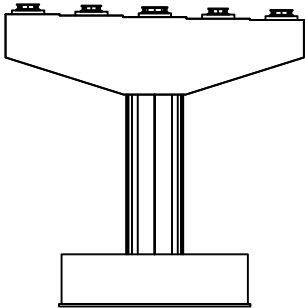
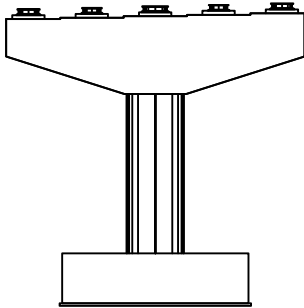
| 도면번호 | 27 |

| 번호 | 구분 | 부재 | 손상내용 | 손상현황 | | | | | | 비 고 |
|---|---|---|---|---|---|---|---|---|---|---|
| 2 | 19하 | 교량방침 | 볼트 부식 | | | | 40.00 | EA | 40 | |
| 3 | 19하 | 교량방침 | plate 부식 | | | | 10.00 | EA | 10 | |

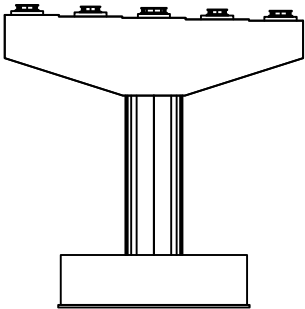
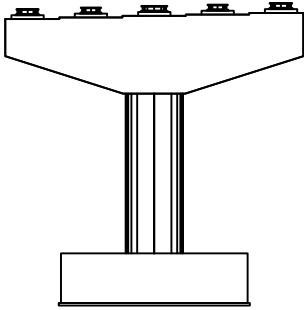
① 볼트 부식  
20EA

| 번호 | 구분 | 부재 | 손상내용 | 손상현황 | | | | | | 비고 |
|---|---|---|---|---|---|---|---|---|---|---|
| 1 | 19하 | 교량받침 | 볼트 부식 | | | | 20.00 | EA | 20 | |

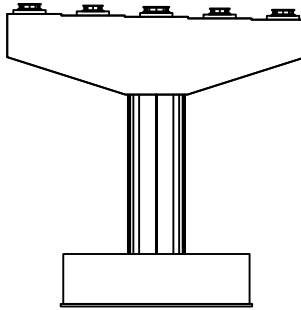
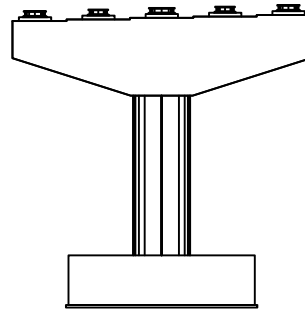
| 번호 | 구분 | 부재 | 손상내용 | 손상현황 | | | | | | 비 고 |
|---|---|---|---|---|---|---|---|---|---|---|
| 1 | 19하 | 교량받침 | 볼트 부식 | | | | 40.00 | EA | 40 | |
| 2 | 19하 | 교량받침 | plate 부식 | | | | 10.00 | EA | 10 | |

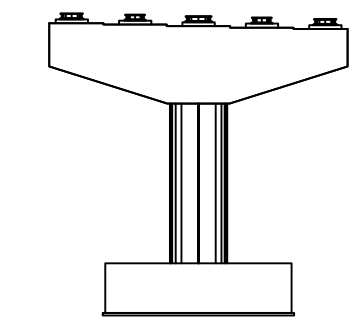
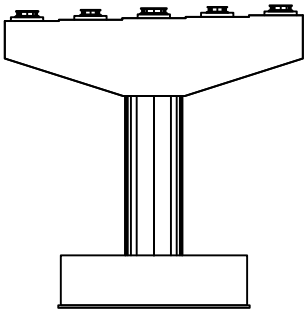
도면번호

| 번호 | 구분 | 부재 | 손상내용 | 손상현황 | | | | | | 비고 |
|---|---|---|---|---|---|---|---|---|---|---|
| 1 | 21하 | 교량받침 | 볼트 부식 | | | | 20.00 | EA | 20 | |
