상주영천고속도로 2024~2025년 시설물 안전점검 용역  
(2024년 하반기 정기안전점검)

# 외 관 조 사 망 도

금매교

2024.11

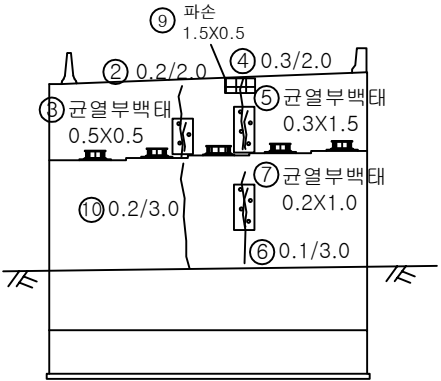
평면도

| 번호 | 구분 | 부재 | 손상내용 | 손상현황 | | | | | | 비 고 |
|---|---|---|---|---|---|---|---|---|---|---|
| 1 | 19하 | 교량받침 | 볼트 부식 | | | | 20.00 | EA | 20 | |
| 2 | 21하 | 교대 | 균열(0.3㎜미만) | 0.2 | 2.0 | | 2.00 | m | 1 | |
| 3 | 21하 | 교대 | 균열부백태 | | 0.5 | 0.5 | 0.25 | ㎡ | 1 | |
| 4 | 21하 | 교대 | 균열(0.3㎜이상) | 0.3 | 2.0 | | 2.00 | m | 1 | |
| 5 | 21하 | 교대 | 균열부백태 | | 0.3 | 1.5 | 0.45 | ㎡ | 1 | |
| 6 | 21하 | 교대 | 균열(0.3㎜미만) | 0.1 | 0.3 | | 0.30 | m | 1 | |
| 7 | 21하 | 교대 | 균열부백태 | | 0.2 | 1.0 | 0.20 | ㎡ | 1 | |
| 8 | 23하 | 교량받침 | plate 부식 | | | | 5.00 | EA | 5 | |
| 10 | 23하 | 교대 | 균열(0.3㎜미만) | 0.2 | 3.0 | | 3.00 | m | 1 | |

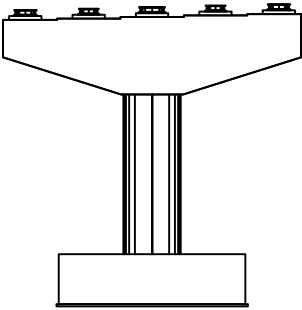
배면

| 번호 | 구분 | 부재 | 손상내용 | 손상현황 | | | | | | 비고 |
|---|---|---|---|---|---|---|---|---|---|---|
| 1 | 19하 | 교량받침 | 볼트 부식 | | | | 20.00 | EA | 20 | |
| 2 | 23하 | 교각 | 균열(0.3mm미만) | 0.2 | 1.5 | | 10.50 | m | 7 | |

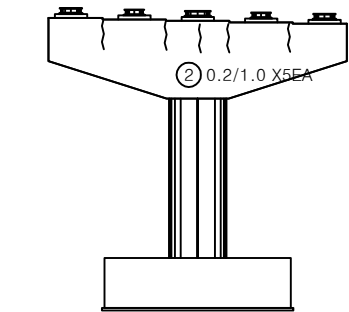
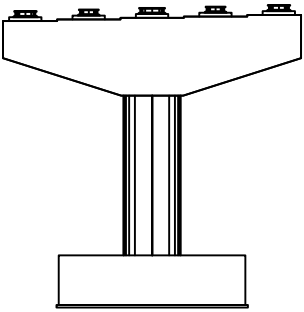
| 도 면 번 호 | 26 |

| 번호 | 구분 | 부재 | 손상내용 | 손상현황 | | | | | | 비고 |
|---|---|---|---|---|---|---|---|---|---|---|
| 1 | 19하 | 교량받침 | 볼트 부식 | | | | 20.00 | EA | 20 | |
| 2 | 23하 | 교각 | 균열(0.3mm미만) | 0.2 | 1.0 | | 5.00 | m | 5 | |

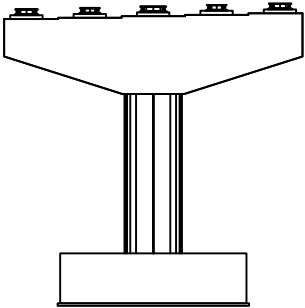
| 도면번호 | 27 |

| 번호 | 구분 | 부재 | 손상내용 | 손상현황 | | | | | | 비 고 |
|---|---|---|---|---|---|---|---|---|---|---|
| 2 | 19하 | 교량방침 | 볼트 부식 | | | | 40.00 | EA | 40 | |
| 3 | 19하 | 교량방침 | plate 부식 | | | | 10.00 | EA | 10 | |
