상주영천고속도로 2024~2025년 시설물 안전점검 용역  
(2024년 하반기 정기안전점검)

# 외 관 조 사 망 도

금매교

ID : 금매교 슬래브상면 S1(영천방향)

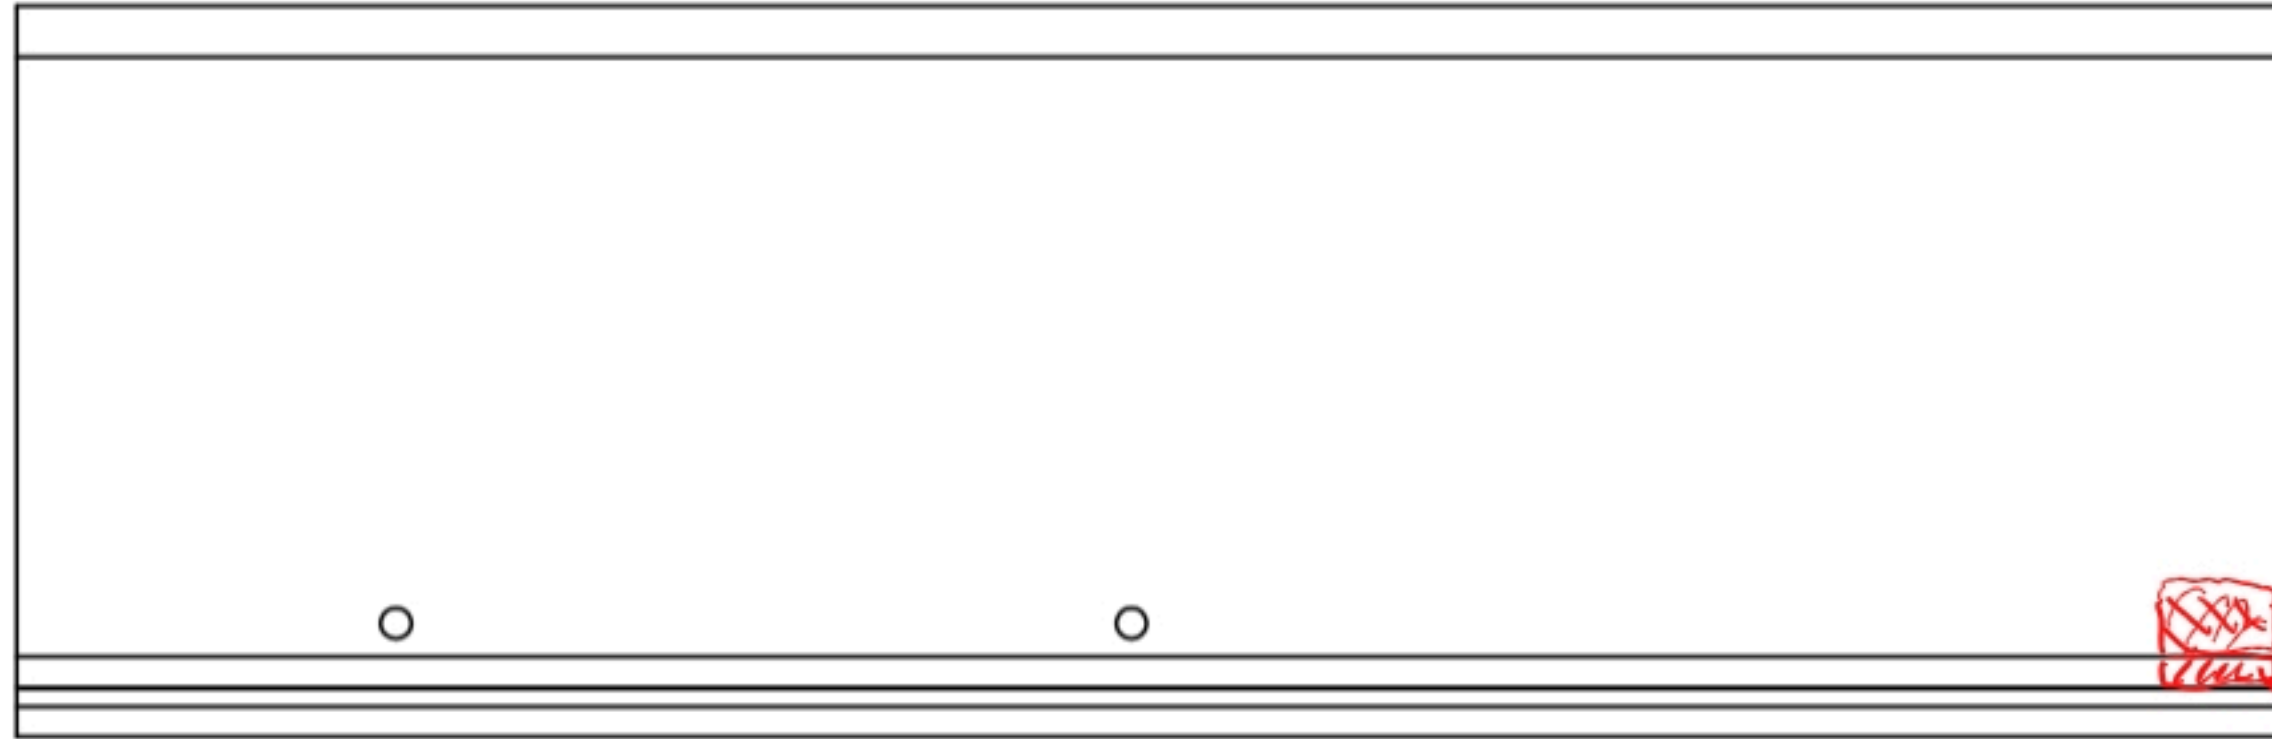
ID : 금매교 슬래브상면 S4(영천방향)

| 번호 | 구분 | 부재 | 손상내용 | 손상현황 | | | | | | 비고 |
|---|---|---|---|---|---|---|---|---|---|---|
| 1 | 19하 | 신축이음 | 후타재 균열 | 0.1 | 0.3 | | 1.80 | m | 6 | 21'와 보수 |
| 2 | 23하 | 중문대 | 균열부백태 | | 0.1 | 1.5 | 0.15 | m² | 1 | |
