상주영천고속도로 2024~2025년 시설물 안전점검 용역  
(2024년 하반기 정기안전점검)

# 외 관 조 사 망 도

배골교

2024.11

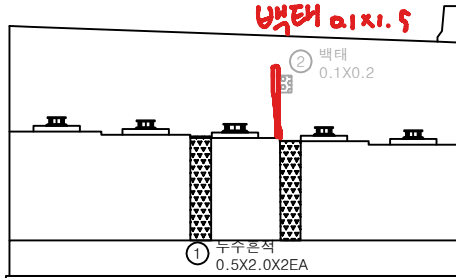
평면도

| 번호 | 구분 | 부재 | 손상내용 | 손상현황 | | | | | 비고 |
|---|---|---|---|---|---|---|---|---|---|
| 1 | 20하 | 교대 | 누수흔적 | | 0.5 | 2.0 | 2.00 | m <sup>2</sup> | 2 |

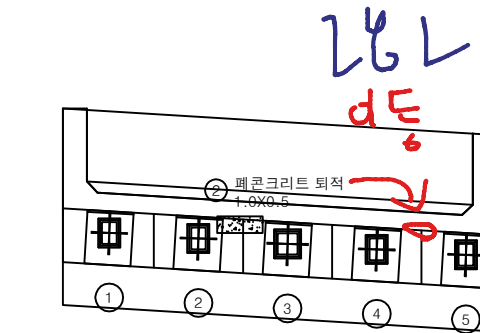
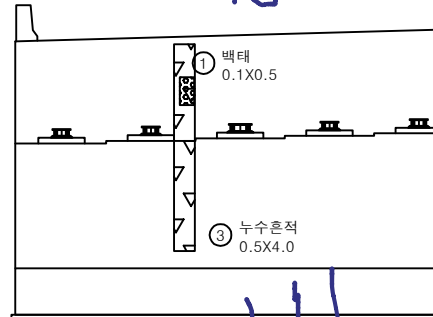
날개벽

| 번호 | 구분 | 부재 | 손상내용 | 손상현황 | | | | | 비고 |
|---|---|---|---|---|---|---|---|---|---|
| 3 | 23하 | 교대 | 누수흔적 | | 0.5 | 4.0 | 2.00 | m <sup>2</sup> | 1 |

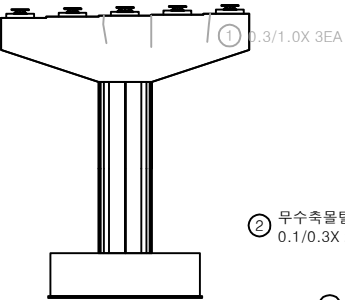
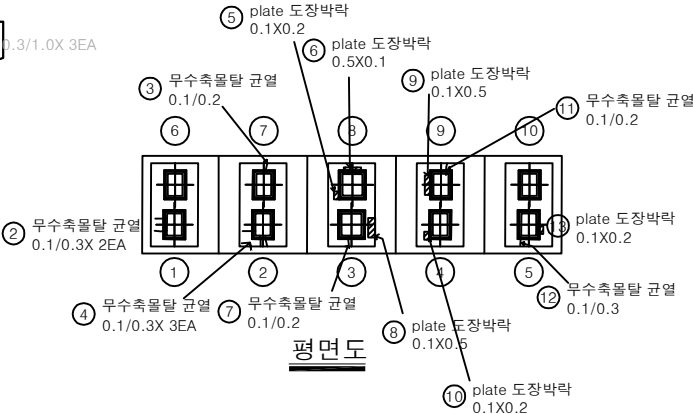
정면

| 번호 | 구분 | 부재 | 손상내용 | 손상현황 | | | | | | 비고 |
|---|---|---|---|---|---|---|---|---|---|---|
| 1 | 19하 | 교각 | 균열(0.3mm이상) | 0.3 | 1.0 | | 3.00 | m | 3 | 24상 보속 |
| 2 | 19하 | 교량받침 | 무수축물탈 균열 | 0.1 | 0.3 | | 0.60 | m | 2 | |
| 14 | 19하 | 교각 | 균열(0.3mm미만) | 0.2 | 0.5 | | 0.50 | m | 1 | 24상 보속 |
| 15 | 19하 | 교각 | 균열(0.3mm이상) | 0.3 | 0.5 | | 0.50 | m | 1 | 24상 보속 |

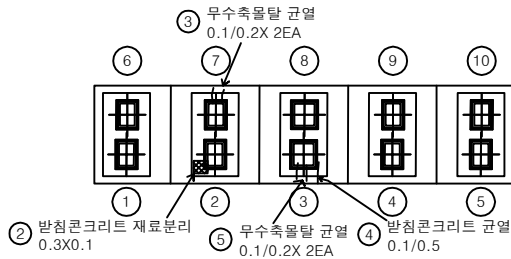
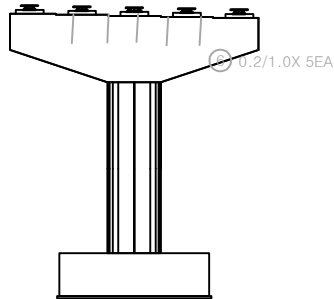
정면

| 번호 | 구분 | 부재 | 손상내용 | 손상현황 | | | | | | 비고 |
|---|---|---|---|---|---|---|---|---|---|---|
| 1 | 19하 | 교각 | 균열(0.3mm미만) | 0.2 | 1.5 | | 18.00 | m | 12 | 24'상 보속 |
| 3 | 19하 | 교량받침 | 무수축물탈 균열 | 0.1 | 0.2 | | 0.40 | m | 2 | |
| 4 | 19하 | 교량받침 | 발침콘크리트 균열 | 0.1 | 0.5 | | 0.50 | m | 1 | |
| 6 | 19하 | 교각 | 균열(0.3mm미만) | 0.2 | 1.0 | | 5.00 | m | 5 | 24'상 보속 |
