상주영천고속도로 2024~2025년 시설물 안전점검 용역  
(2024년 하반기 정기안전점검)

# 외 관 조 사 망 도

화남교

2024.11

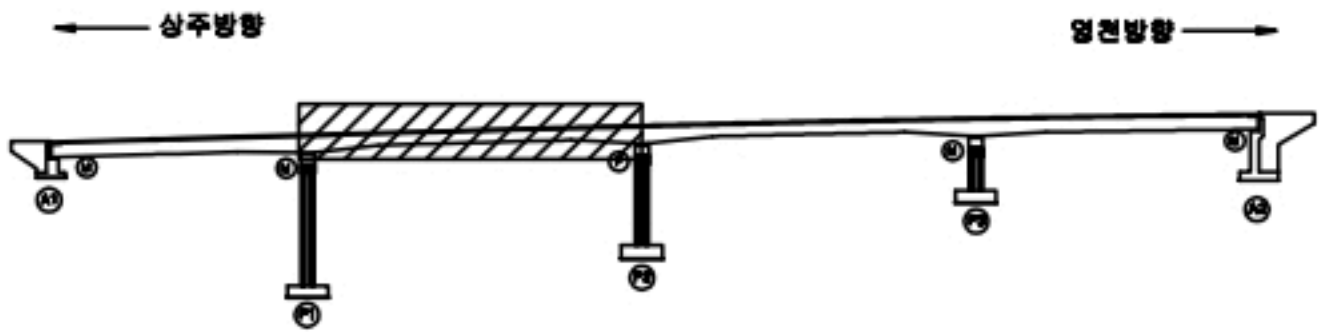
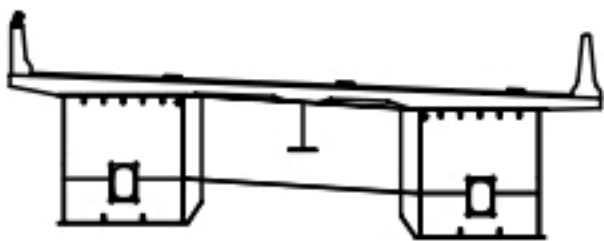
| 번호 | 구분 | 부재 | 손상내용 | 손상현황 | | | | | | 비고 |
|---|---|---|---|---|---|---|---|---|---|---|
| 1 | 19하 | 방호벽 | 방호벽 균열 | 0.2 | 1.0 | | 5.00 | m | 5 | |
| 2 | 19하 | 중분대 | 중분대 균열 | 0.2 | 1.0 | | 3.00 | m | 3 | |
| 3 | 21하 | 교면포장 | 포장 균열 | | 2.0 | | 2.00 | m | 1 | |
| 4 | 21하 | 방호벽 | 균열부백태 | | 0.2 | 1.0 | 0.20 | m <sup>2</sup> | 1 | |

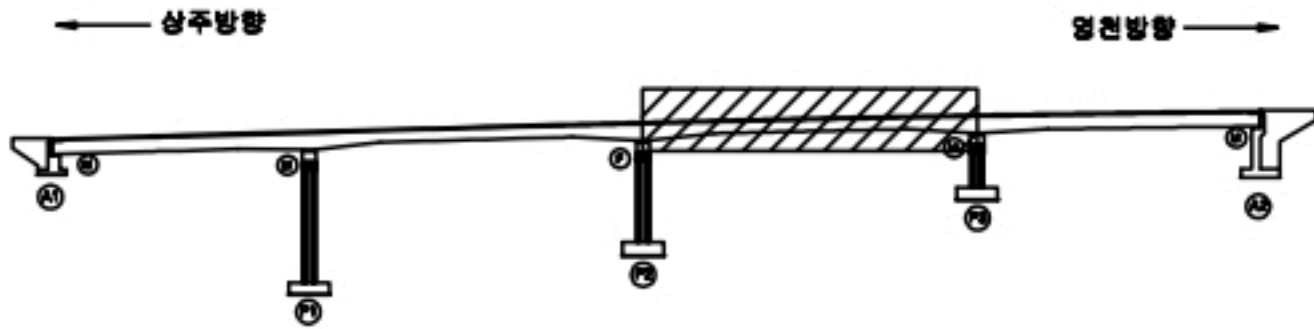
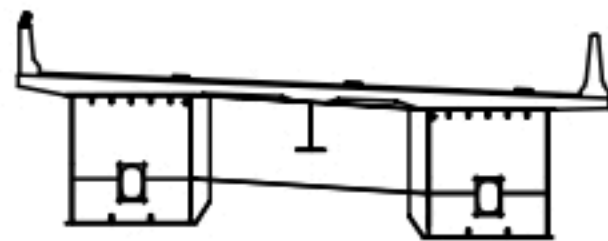
| 번호 | 구분 | 부재 | 손상내용 | 손상현황 | | | | | 비고 |
|---|---|---|---|---|---|---|---|---|---|
| 1 | 19하 | 교면포장 | 포장 망상균열 | | 50.0 | 7.0 | 350.00 | m <sup>2</sup> | 1 |
| 4 | 21하 | 방호벽 | 균열부백태 | | 0.2 | 10.0 | 2.00 | m <sup>2</sup> | 1 |
| 7 | 23하 | 신축이음 | 후타재 균열 | 0.1 | 0.2 | | 2.00 | m | 10 |

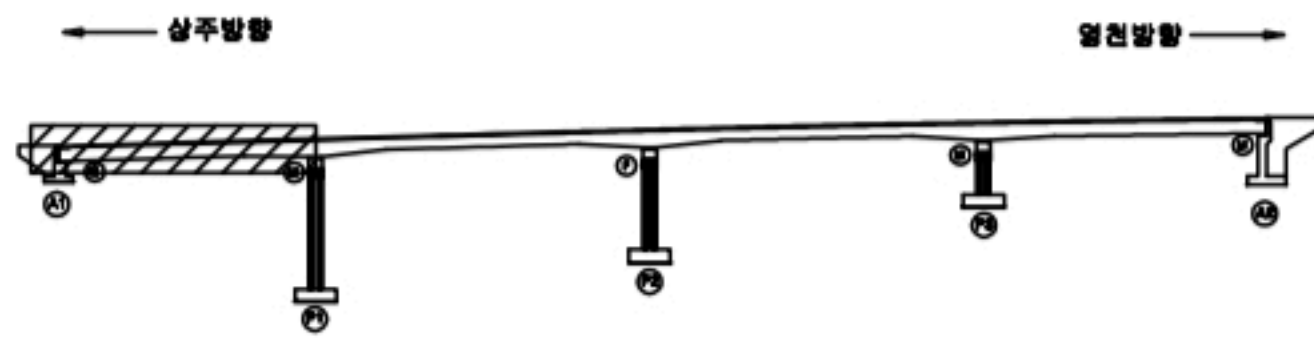
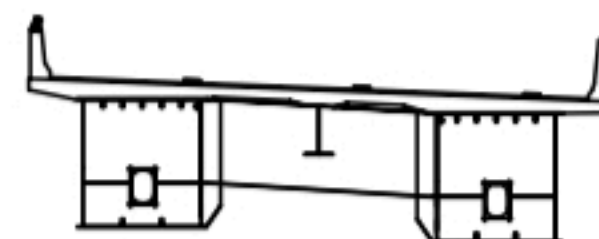
| 번호 | 구분 | 부재 | 손상내용 | 손상현황 | | | | | | 비고 |
|---|---|---|---|---|---|---|---|---|---|---|
| 1 | 23하 | 바닥판 | 균열(0.3mm미만) | 0.2 | 0.5 | | 2.50 | m | 5 | |

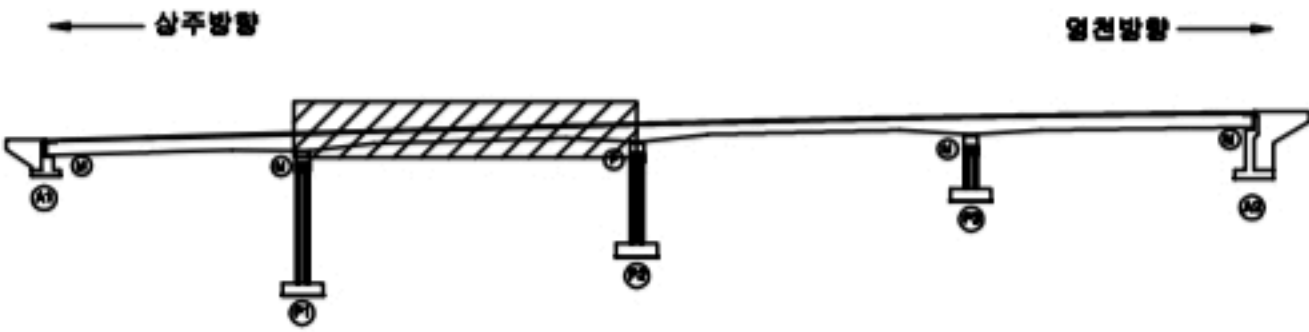
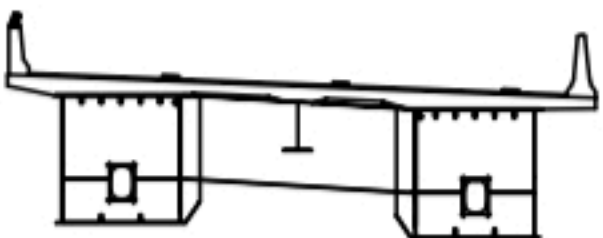
| 번호 | 구분 | 부재 | 손상내용 | 손상현황 | | | | | | 비고 |
|---|---|---|---|---|---|---|---|---|---|---|
| 1 | 19하 | 바닥판 | 균열(0.3mm미만) | 0.1 | 1.0 | | 3.00 | m | 3 | |

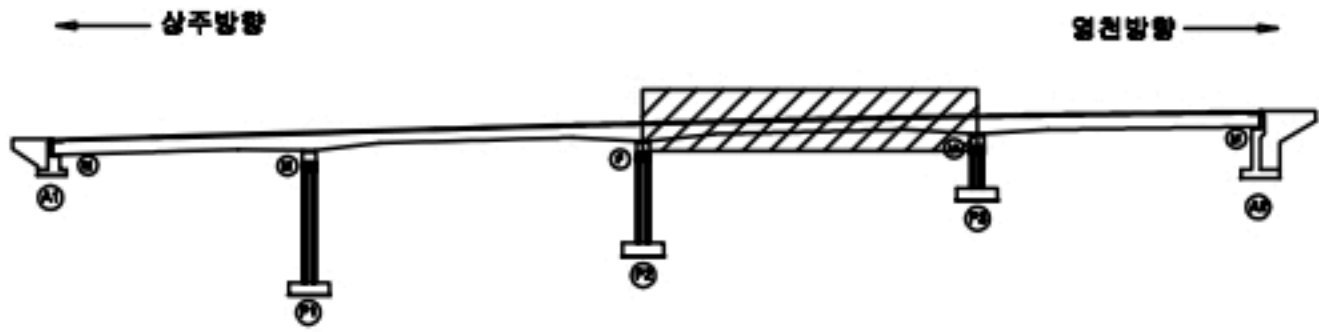
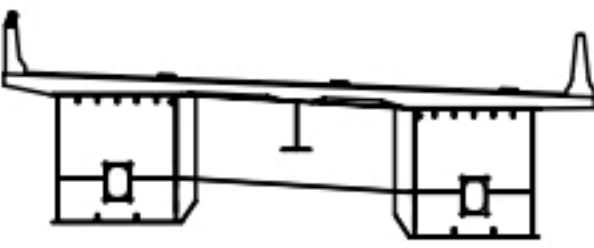
| 번호 | 구분 | 부재 | 손상내용 | 손상현황 | | | | | | 비고 |
|---|---|---|---|---|---|---|---|---|---|---|
| 1 | 21하 | 바닥판 | 균열(0.3mm미만) | 0.1 | 1.0 | | 3.00 | m | 3 | |

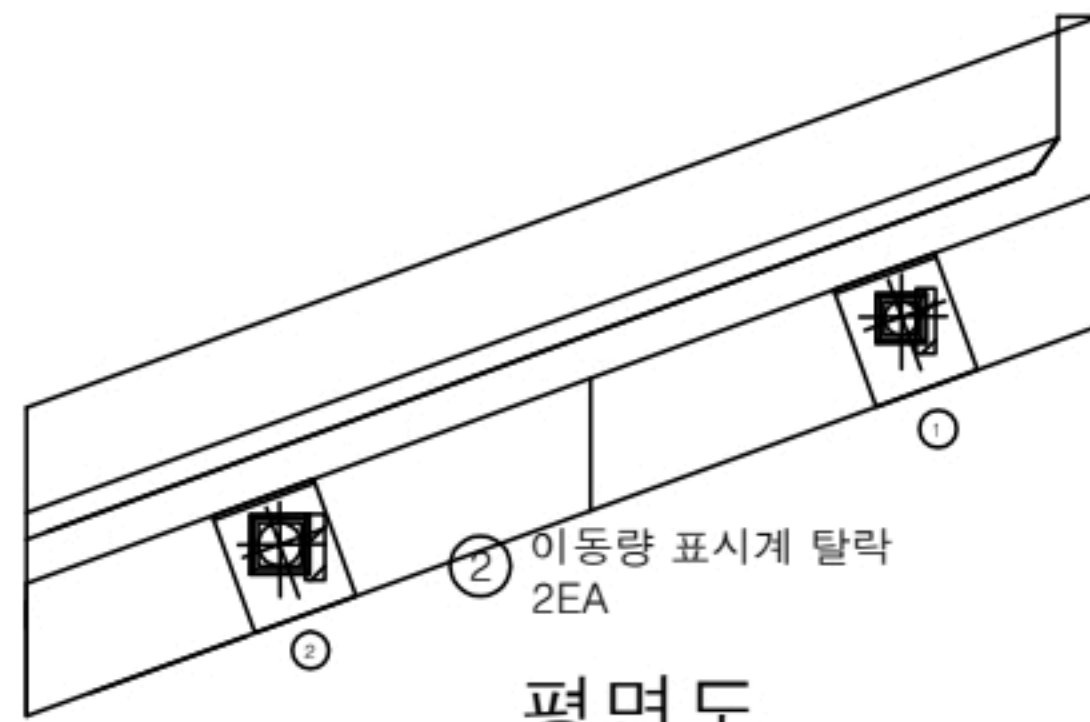
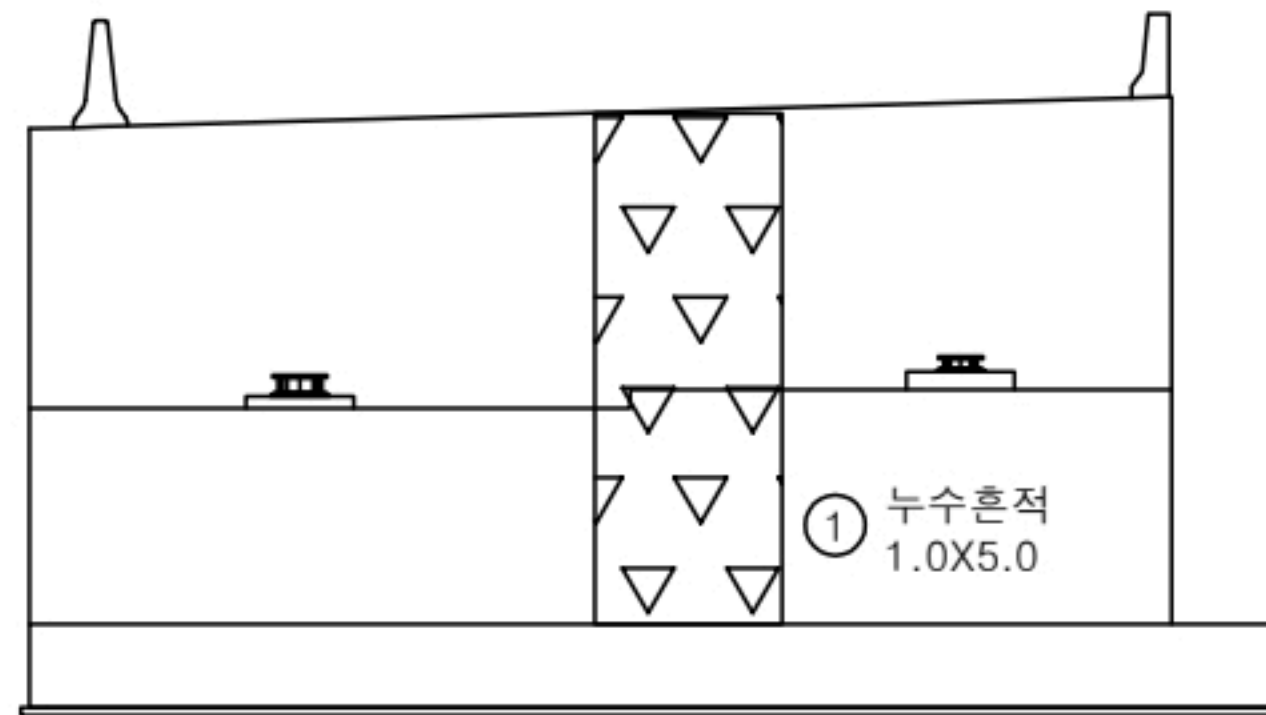
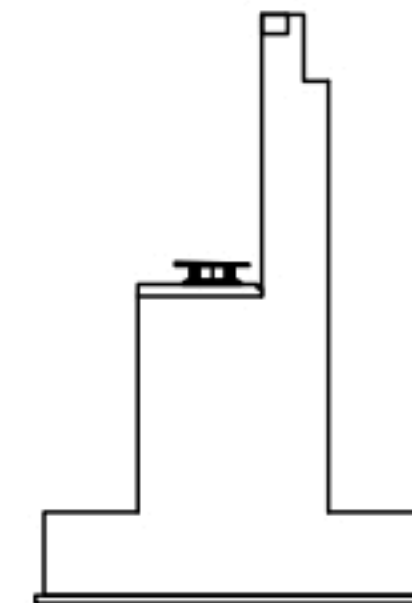
ID : 화남교 교대 A1 (상주방향)

| 번호 | 구분 | 부재 | 손상내용 | 손상현황 | | | | | | 비고 |
|---|---|---|---|---|---|---|---|---|---|---|
| 1 | 19하 | 교대 | 누수흔적 | | 1.0 | 5.0 | 5.00 | m <sup>2</sup> | 1 | |

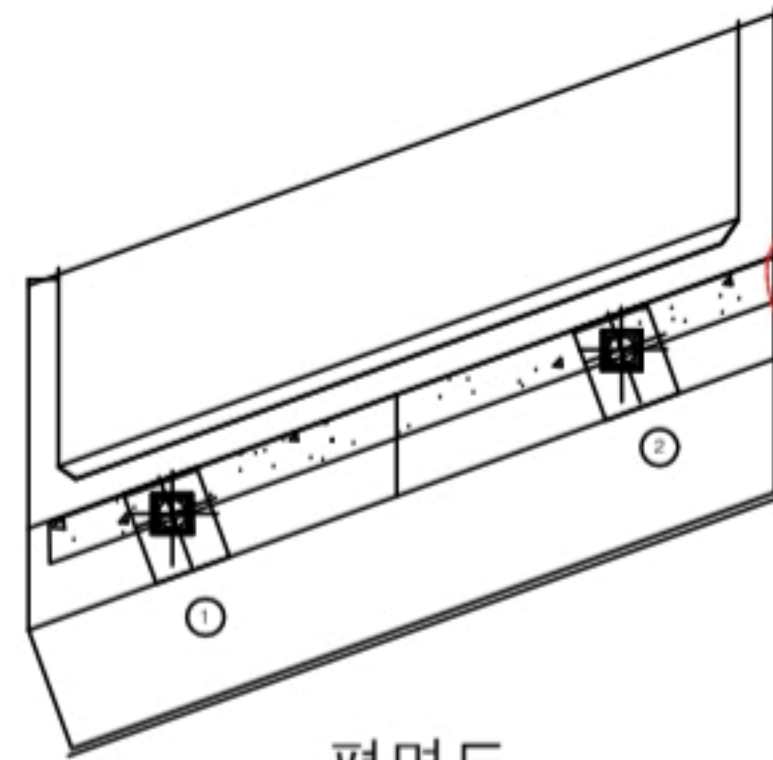
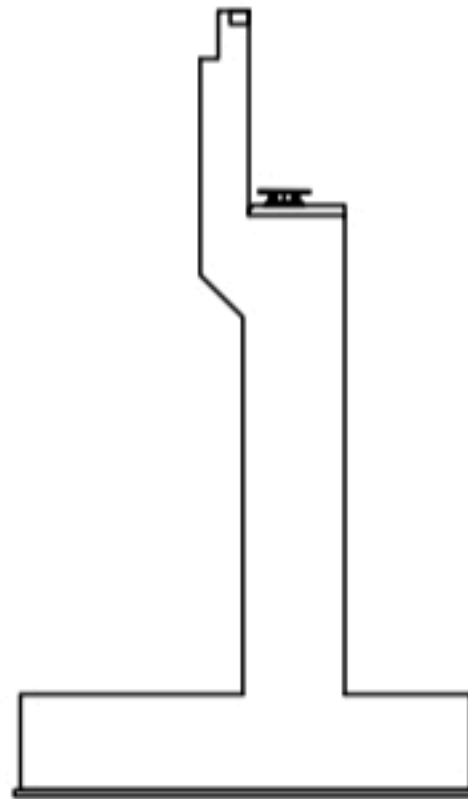
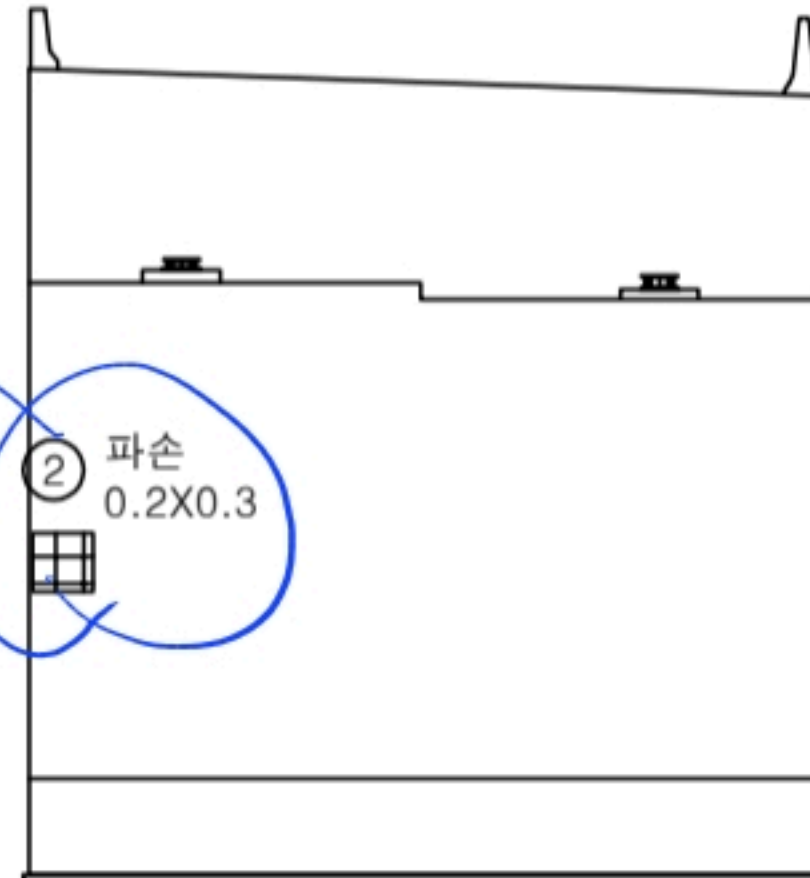
D154 A2경

① 폐콘크리트 퇴적  
6.0X1.0

② 파손  
0.2X0.3D155  
부

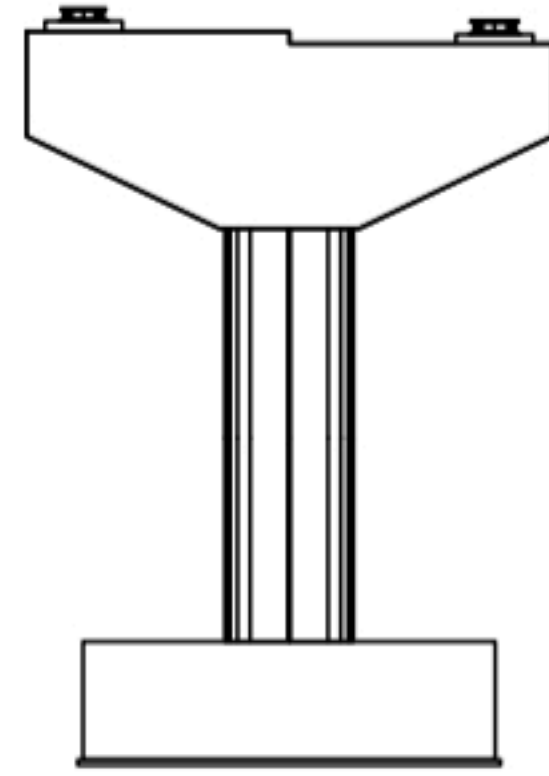
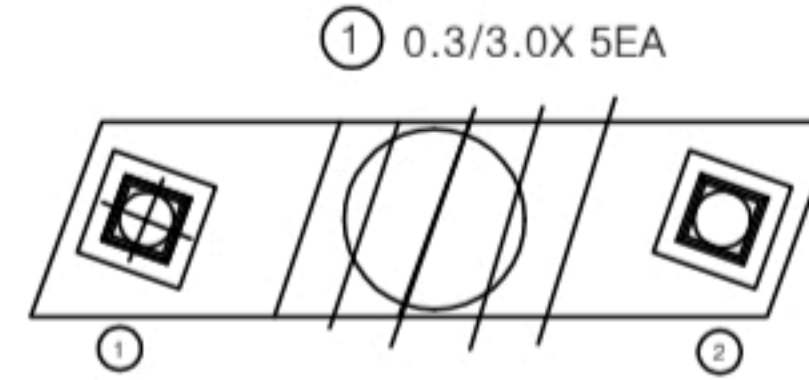
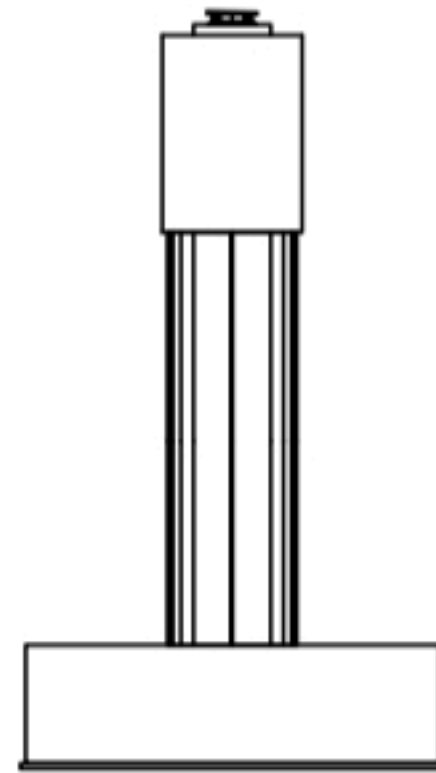
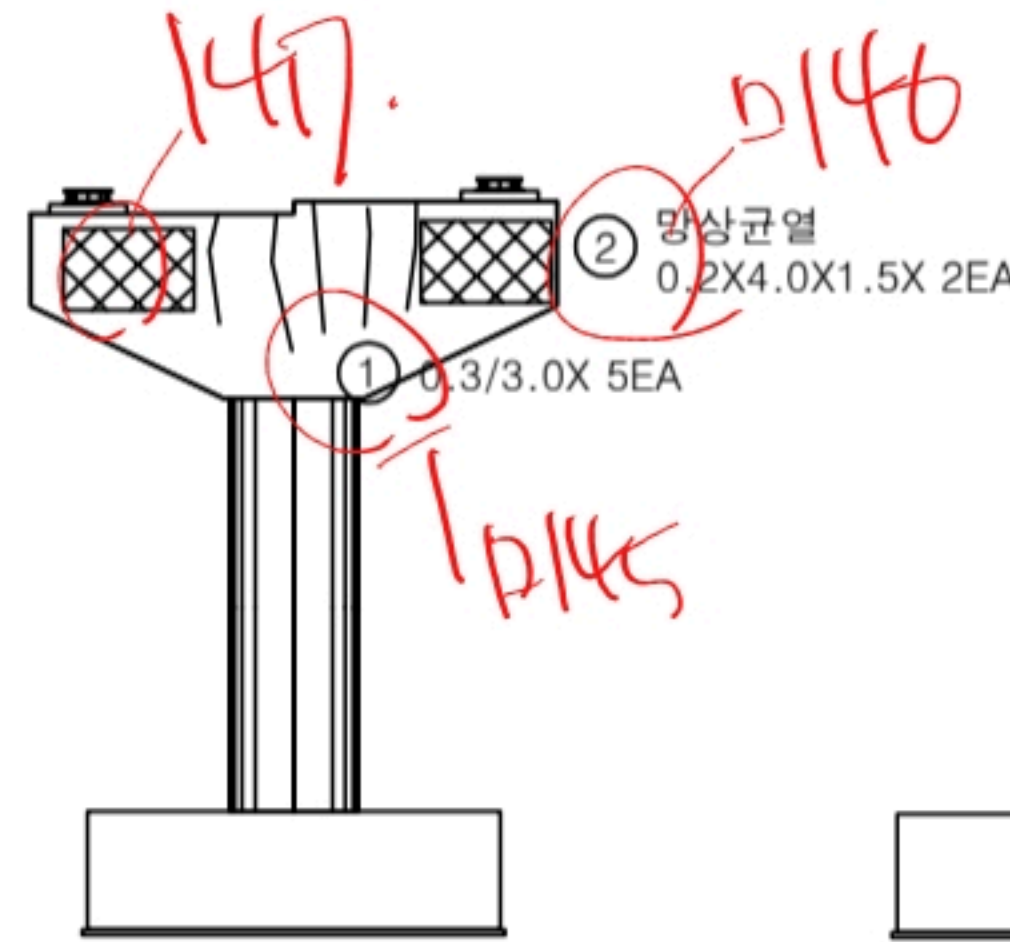
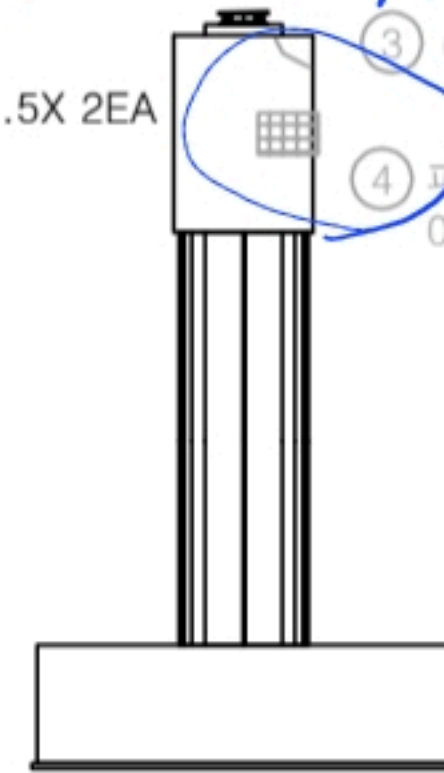
D152 AI 명천저장  
D153 AI 상곡저장

| 번호 | 구분 | 부재 | 손상내용 | 손상현황 | | | | | | 비고 |
|---|---|---|---|---|---|---|---|---|---|---|
| 1 | 19하 | 교각 | 균열 (0.3mm 이상) | 0.3 | 3.0 | | 15.00 | m | 5 | |
| 2 | 19하 | 교각 | 망상균열 | 0.2 | 4.0 | 1.5 | 12.00 | m | 2 | |
| 3 | 19하 | 교각 | 균열 (0.3mm 미만) | 0.2 | 0.5 | | 0.50 | m | 1 | 24상 보수 |

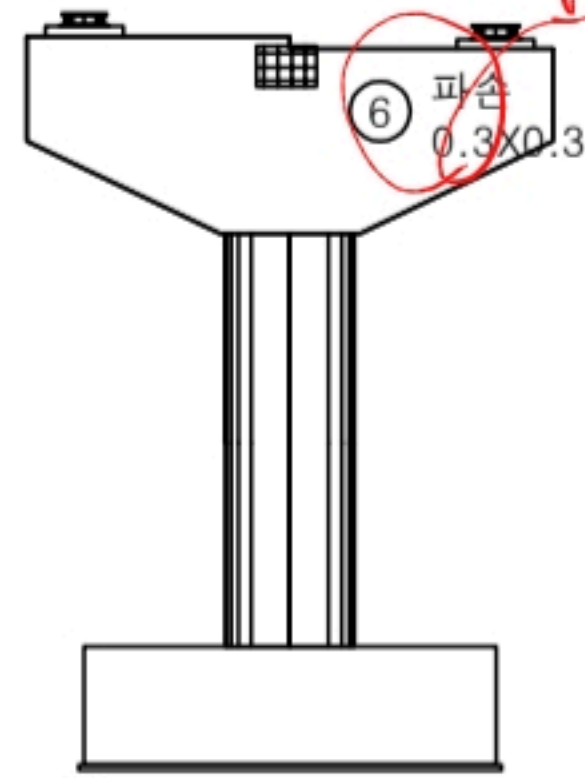
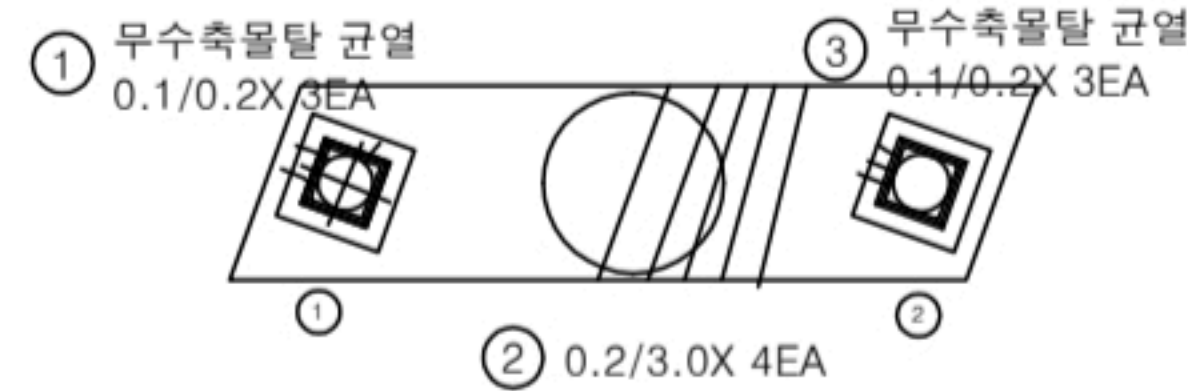
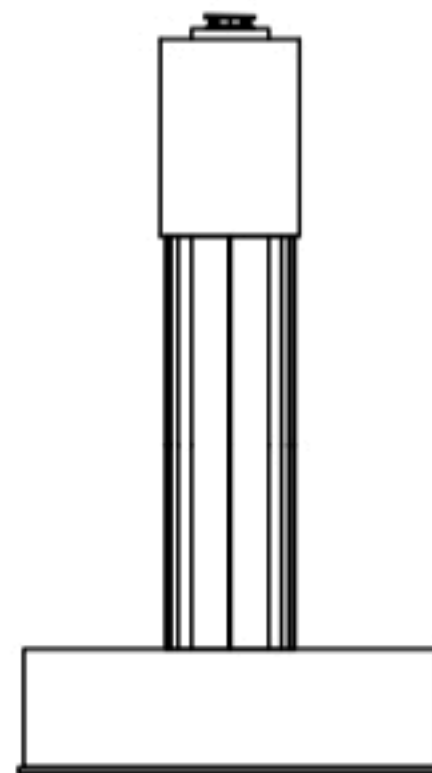
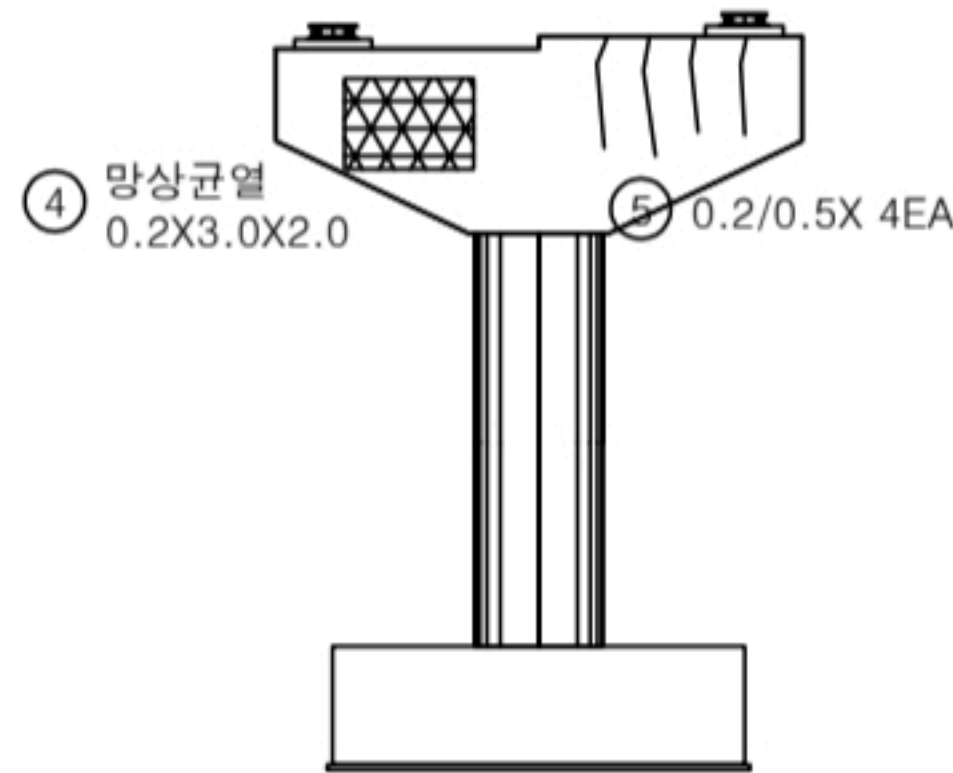
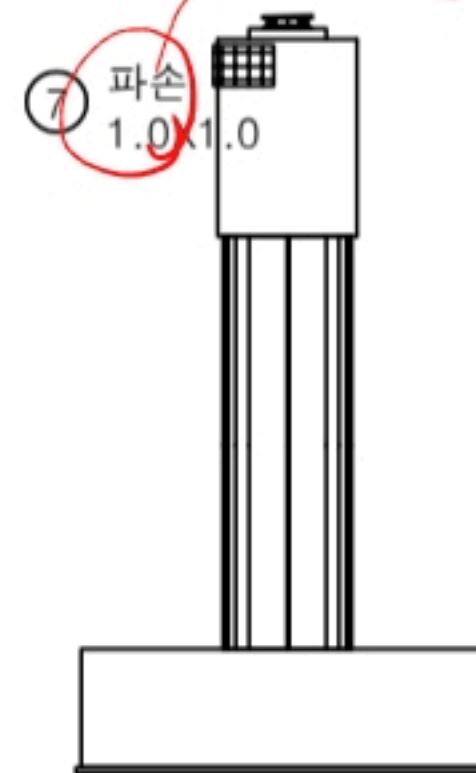
D150 배수설  
정장.

| 번호 | 구분 | 부재 | 손상내용 | 손상현황 | | | | | 비고 |
|---|---|---|---|---|---|---|---|---|---|
| 1 | 19하 | 교량받침 | 무수축물탈 균열 | 0.1 | 0.2 | | 0.60 | m | 3 |
| 2 | 19하 | 교각 | 균열(0.3mm미만) | 0.2 | 3.0 | | 12.00 | m | 4 |
| 3 | 19하 | 교량받침 | 무수축물탈 균열 | 0.1 | 0.2 | | 0.60 | m | 3 |
| 4 | 19하 | 교각 | 망상균열 | 0.2 | 3.0 | 2.0 | 6.00 | m <sup>2</sup> | 1 |
| 5 | 19하 | 교각 | 균열(0.3mm미만) | 0.2 | 0.5 | | 2.00 | m | 4 |

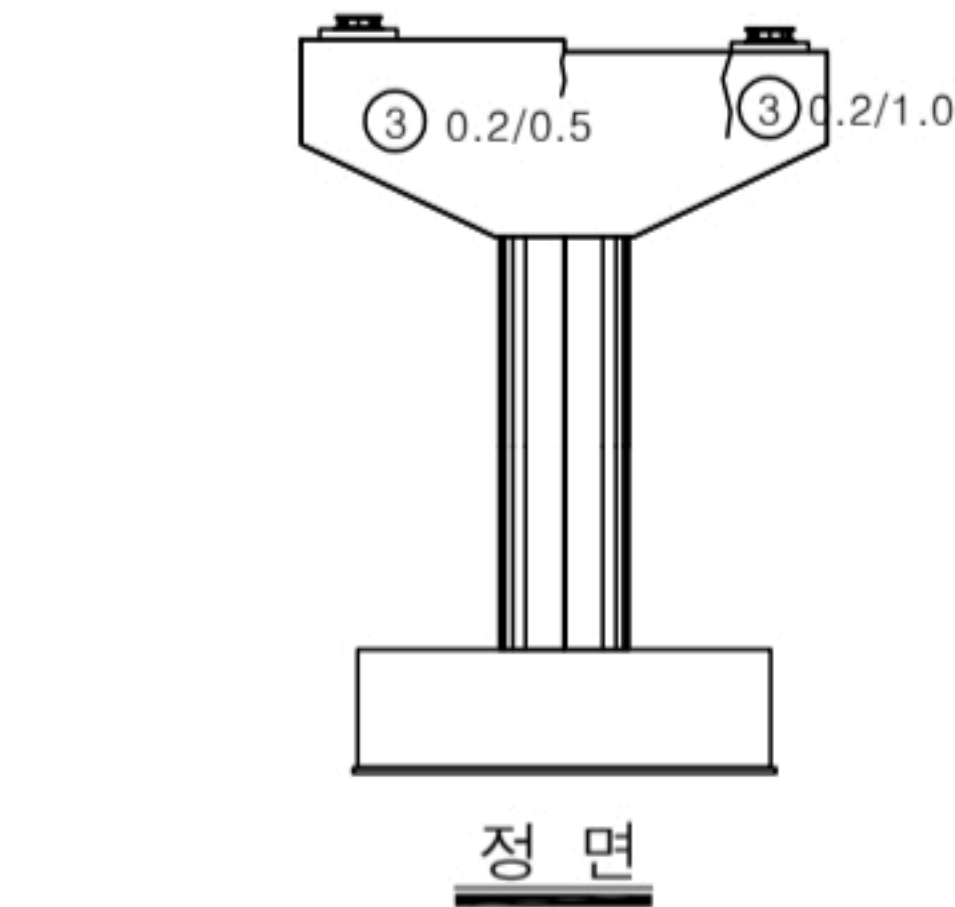
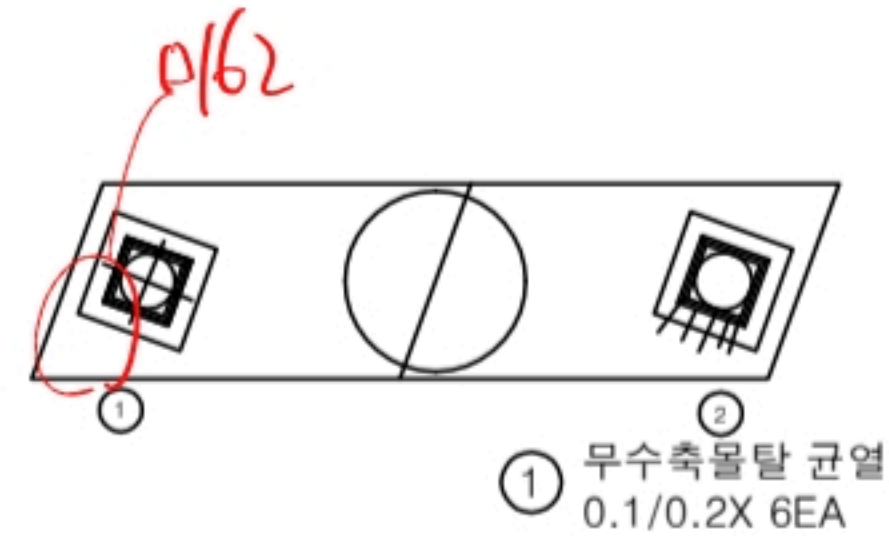
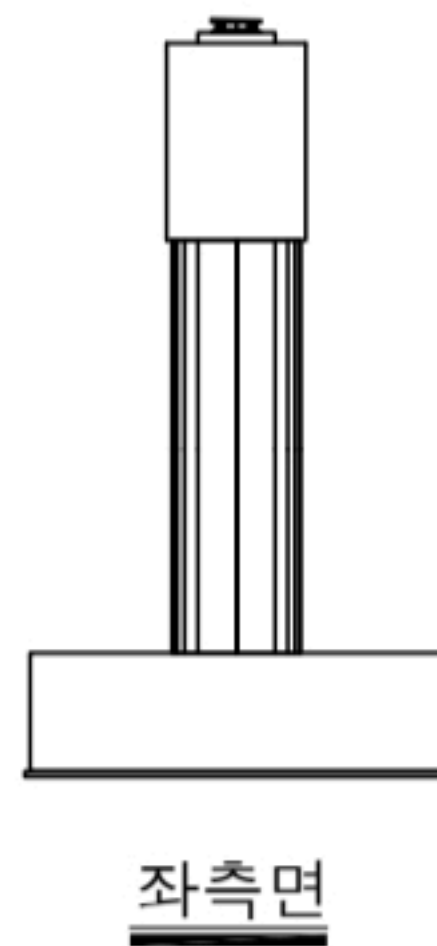
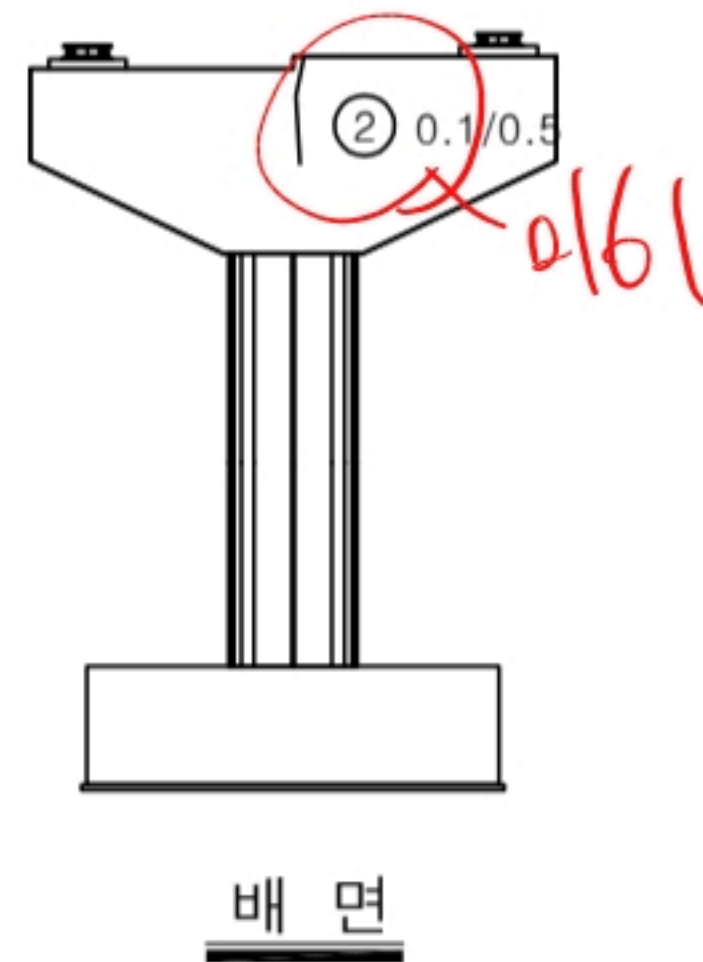
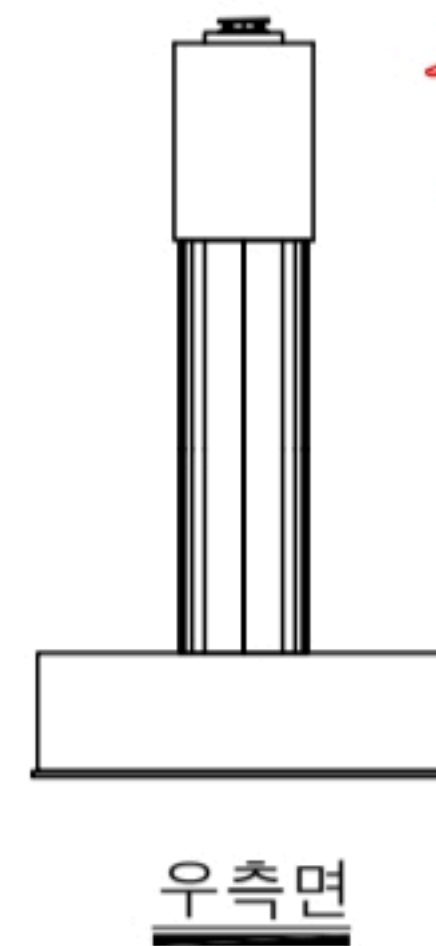
P3- 512 전경

| 번호 | 구분 | 부재 | 손상내용 | 손상현황 | | | | | 비고 |
|---|---|---|---|---|---|---|---|---|---|
| 1 | 19하 | 교량받침 | 무수축물탈 균열 | 0.1 | 0.2 | | 1.20 | m | 6 |
| 2 | 19하 | 교각 | 균열(0.3mm미만) | 0.1 | 0.5 | | 0.50 | m | 1 |
| 3 | 21하 | 교각 | 균열(0.3mm미만) | 0.2 | 0.5 | | 0.50 | m | 1 |
| 4 | 23하 | 교각 | 균열(0.3mm미만) | 0.2 | 1.0 | | 1.00 | m | 1 |

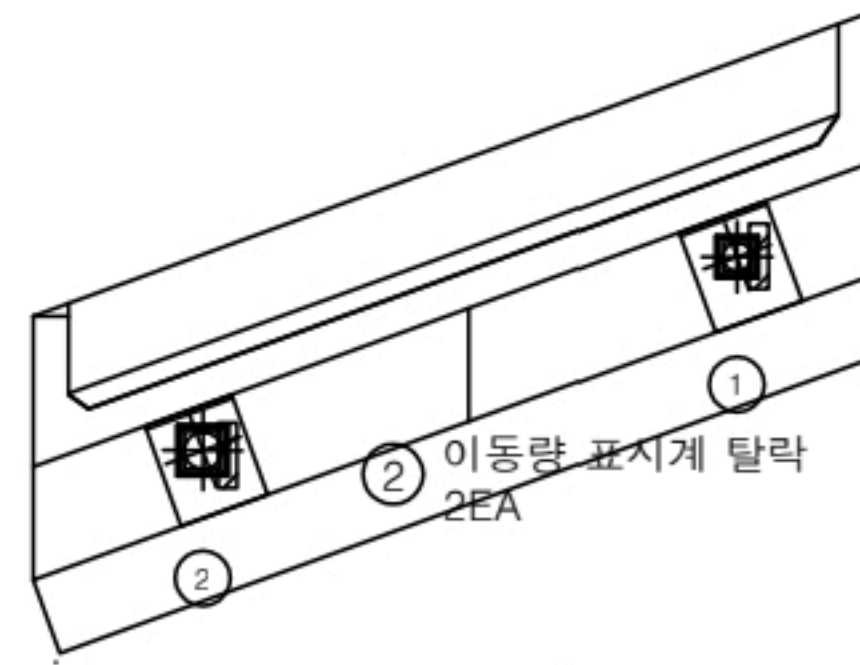
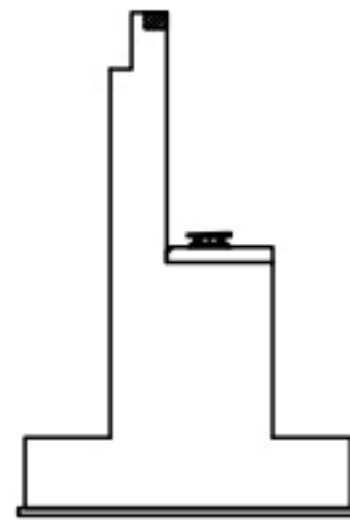
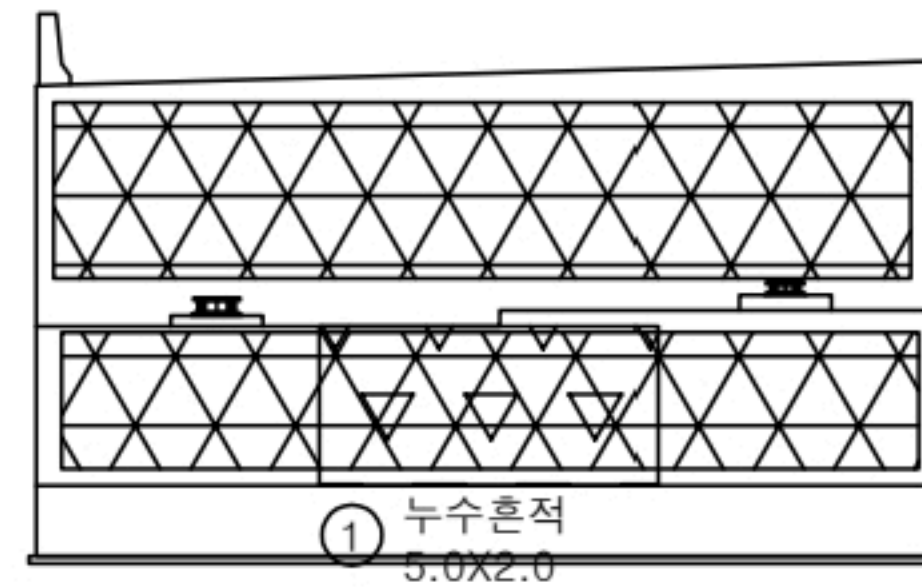
| 번호 | 구분 | 부재 | 손상내용 | 손상현황 | | | | | 비고 |
|---|---|---|---|---|---|---|---|---|---|
| 1 | 19하 | 교대 | 누수흔적 | | 5.0 | 2.0 | 10.00 | m <sup>2</sup> | 1 |
| 3 | 24상 | 교대 | 보수부 망상균열 | 0.2 | 8.0 | 2.0 | 16.00 | m <sup>2</sup> | 1 |
| 4 | 24상 | 교대 | 보수부 망상균열 | 0.2 | 8.0 | 1.5 | 12.00 | m <sup>2</sup> | 1 |

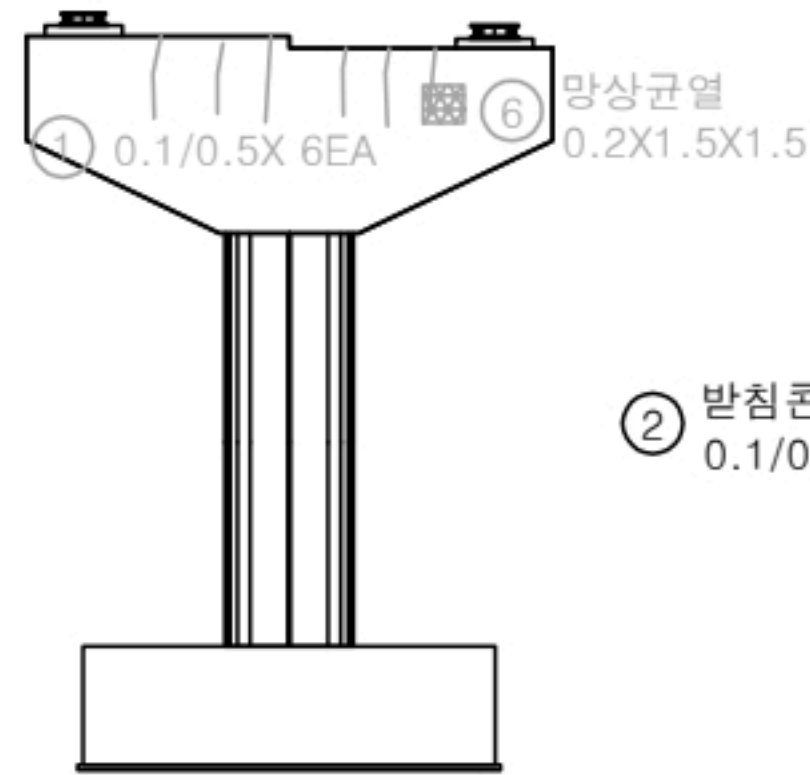
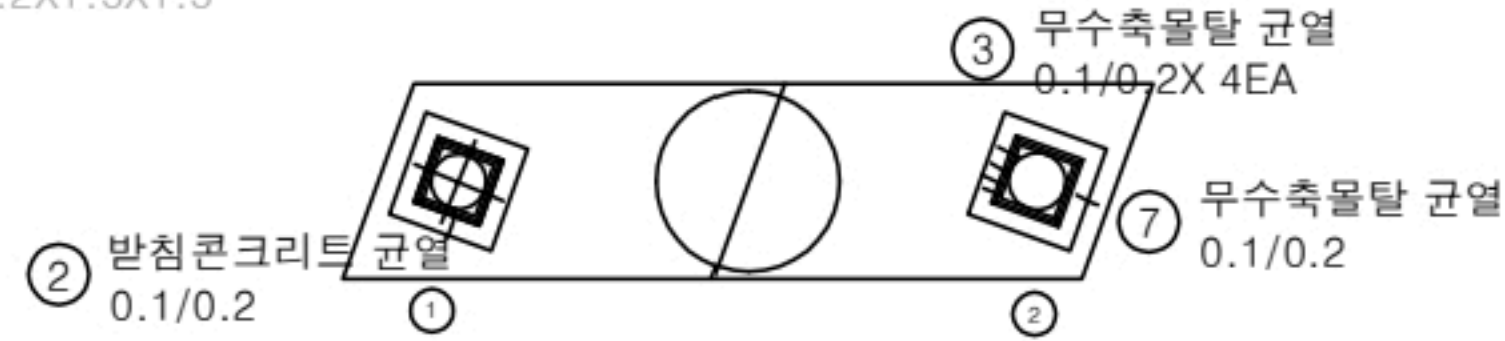
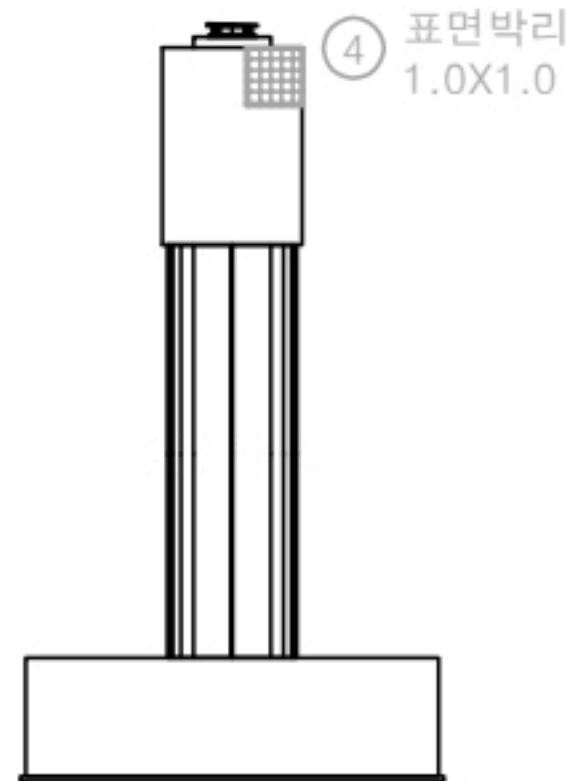
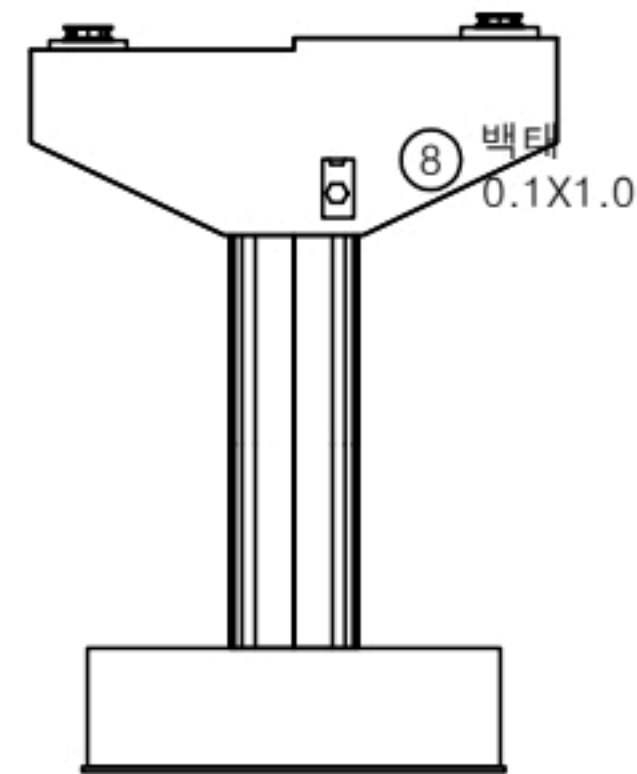
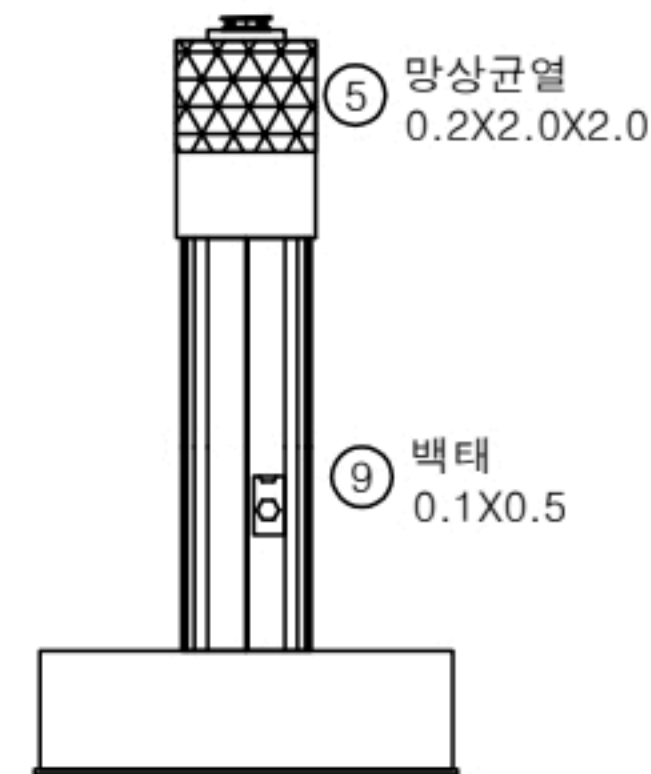
| 번호 | 구분 | 부재 | 손상내용 | 손상현황 | | | | | | 비 고 |
|---|---|---|---|---|---|---|---|---|---|---|
| 1 | 19하 | 교각 | 균열(0.3mm미만) | 0.1 | 0.5 | | 3.00 | m | 6 | 24'상 보수 |
| 2 | 19하 | 교량받침 | 받침콘크리트 균열 | 0.1 | 0.2 | | 0.20 | m | 1 | |
| 3 | 19하 | 교량받침 | 무수축물탈 균열 | 0.1 | 0.2 | | 0.80 | m | 4 | |
| 5 | 19하 | 교각 | 망상균열 | 0.2 | 2.0 | 2.0 | 4.00 | m <sup>2</sup> | 1 | |
| 6 | 21하 | 교각 | 망상균열 | 0.2 | 1.5 | 1.5 | 2.25 | m <sup>2</sup> | 1 | 24'상 보수 |
| 7 | 21하 | 교량받침 | 무수축물탈 균열 | 0.1 | 0.2 | | 0.20 | m | 1 | |

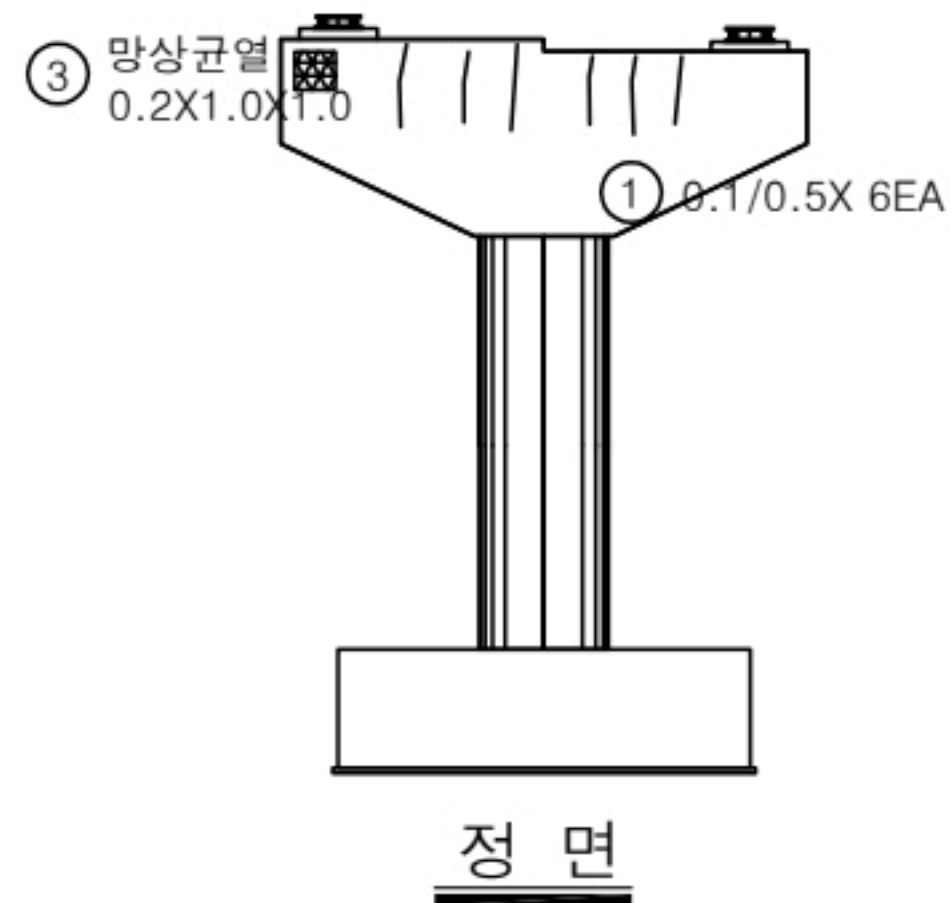
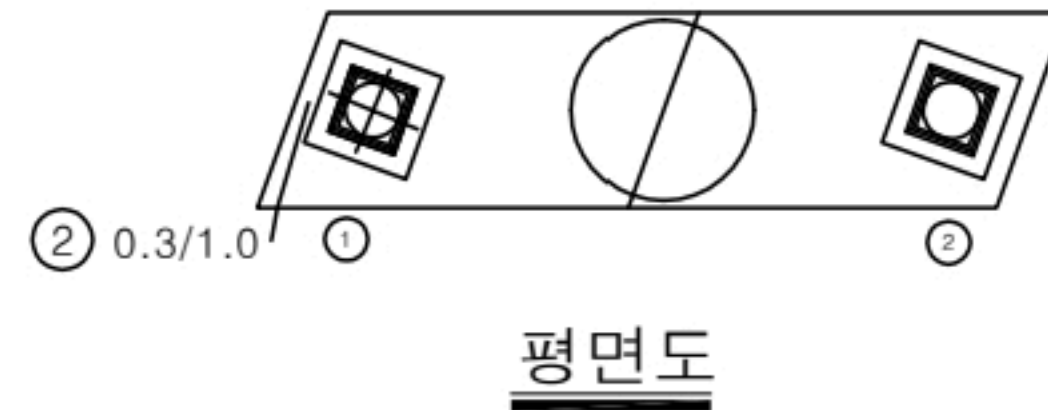
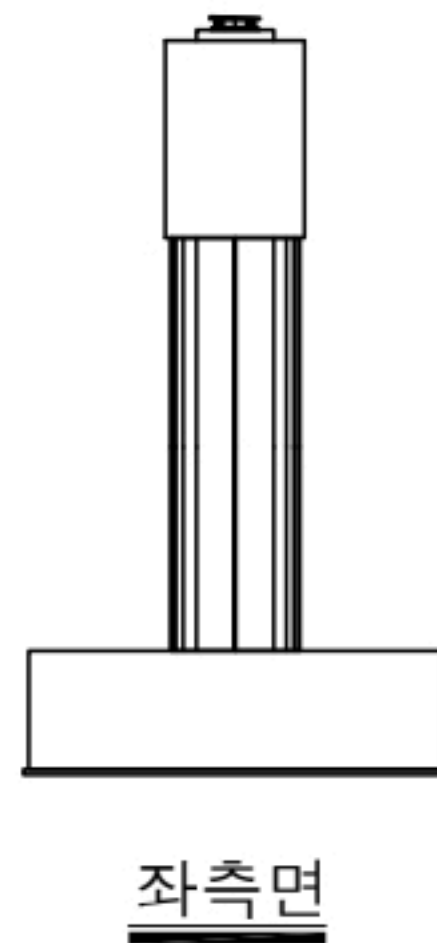
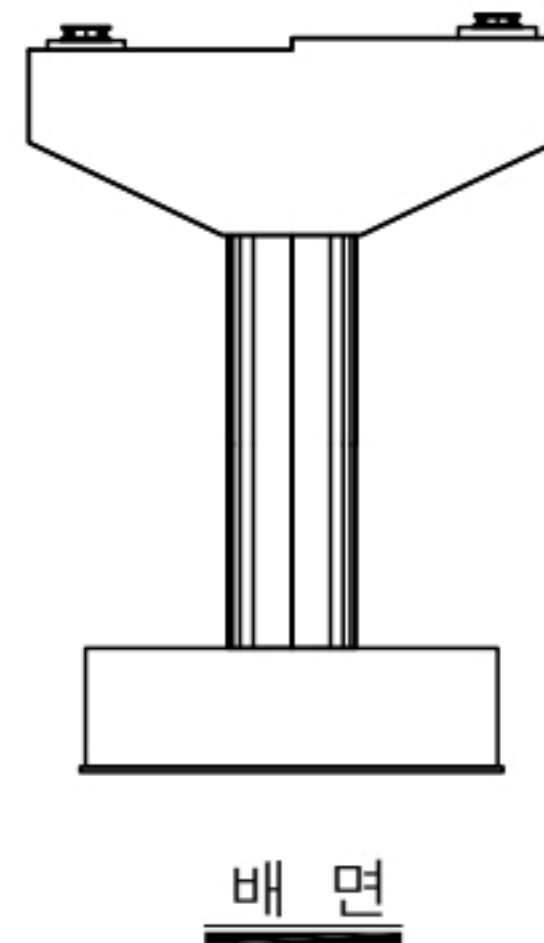
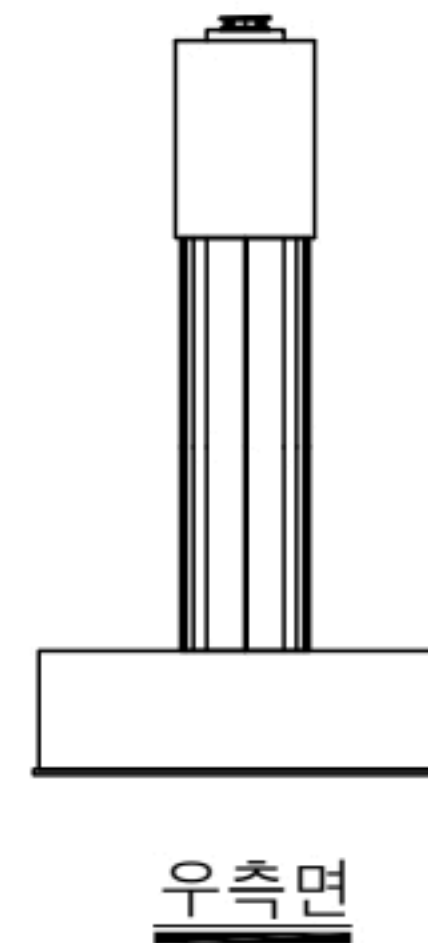
| 번호 | 구분 | 부재 | 손상내용 | 손상현황 | | | | | | 비고 |
|---|---|---|---|---|---|---|---|---|---|---|
| 1 | 19하 | 교각 | 균열(0.3mm미만) | 0.1 | 0.5 | | 3.00 | m | 6 | |
| 2 | 19하 | 교각 | 균열(0.3mm이상) | 0.3 | 1.0 | | 1.00 | m | 1 | |
| 3 | 21하 | 교각 | 망상균열 | 0.2 | 1.0 | 1.0 | 1.00 | m <sup>2</sup> | 1 | |
