상주영천고속도로 2024~2025년 시설물 안전점검 용역  
(2024년 하반기 정기안전점검)

# 외 관 조 사 망 도

화남교

2024.11

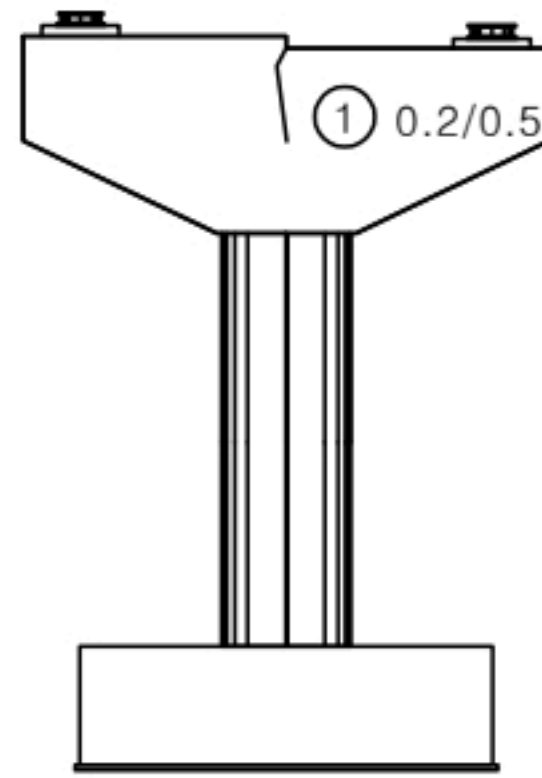
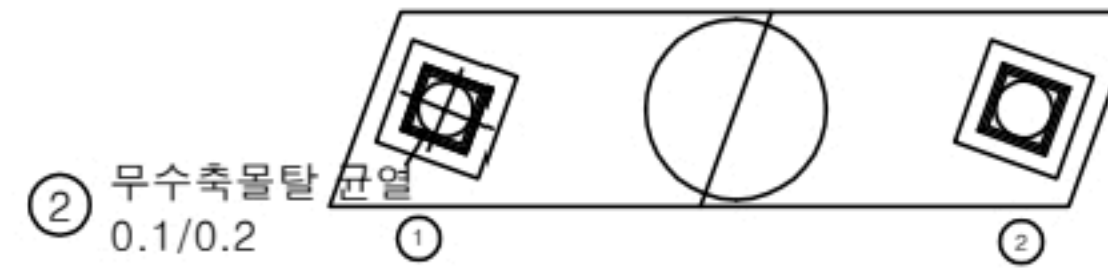
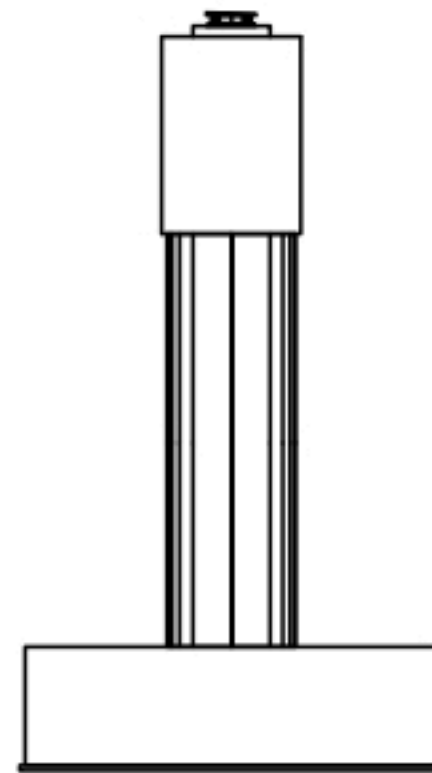
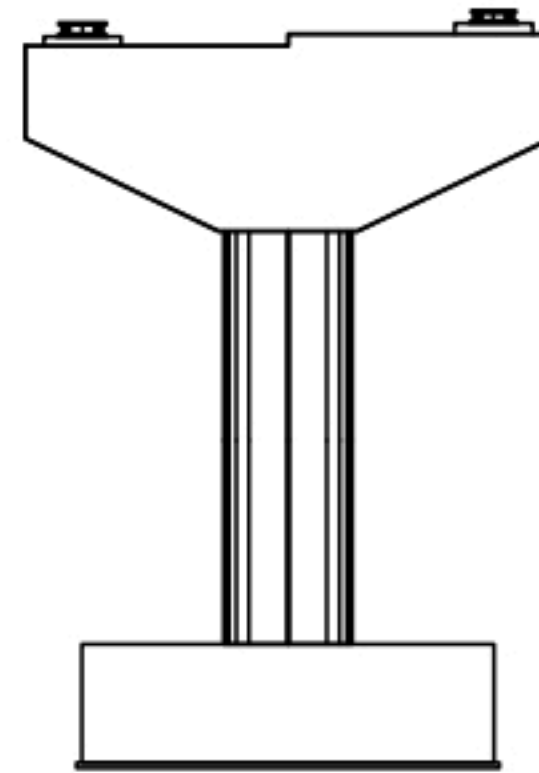
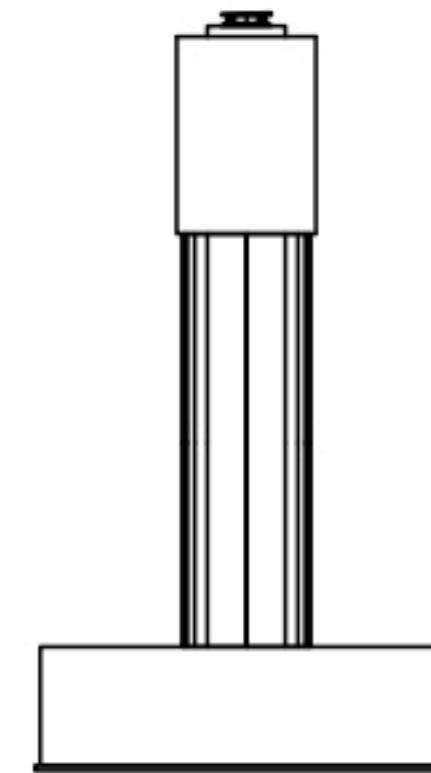
| 번호 | 구분 | 부재 | 손상내용 | 손상현황 | | | | | | 비 고 |
|---|---|---|---|---|---|---|---|---|---|---|
| 1 | 19하 | 교각 | 균열(0.3mm미만) | 0.2 | 0.5 | | 0.50 | m | 1 | |
| 2 | 19하 | 교량받침 | 무수축물탈 균열 | 0.1 | 0.2 | | 0.20 | m | 1 | |
