상주영천고속도로 2024~2025년 시설물 안전점검 용역  
(2024년 하반기 정기안전점검)

# 외 관 조 사 망 도

가천교

2024.11

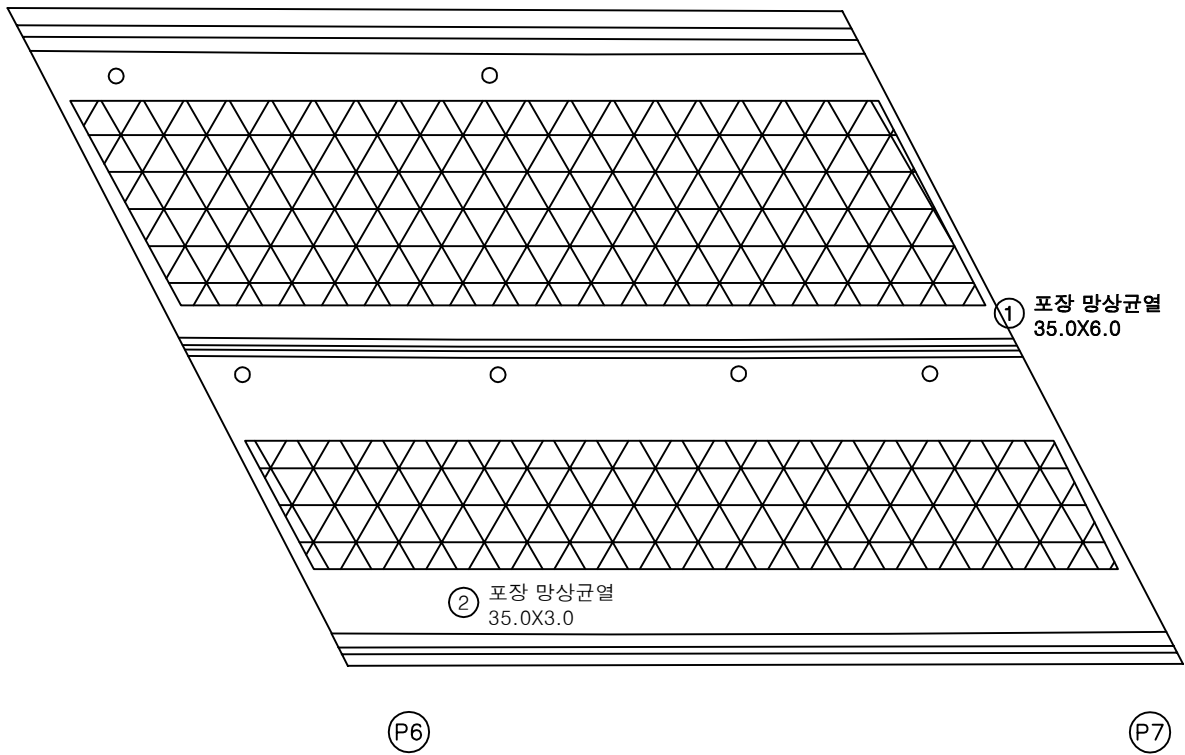
| 번호 | 구분 | 부재 | 손상내용 | 손상현황 | | | | | | 비고 |
|---|---|---|---|---|---|---|---|---|---|---|
| 1 | 19하 | 신축이음 | 후타재 균열 | 0.2 | 0.5 | | 2.50 | m | 5 | |
| 2 | 19하 | 신축이음 | 후타재 망상균열 | 0.2 | 0.5 | 1.0 | 0.50 | m <sup>2</sup> | 1 | |
| 3 | 19하 | 신축이음 | 후타재 박락 | | 0.1 | 0.2 | 0.02 | m <sup>2</sup> | 1 | 2차상보수 |
| 4 | 21하 | 교면포장 | 포장 망상균열 | | 30.0 | 3.0 | 90.00 | m <sup>2</sup> | 1 | |
| 5 | 23하 | 교면포장 | 포장 망상균열 | | 35.0 | 6.0 | 210.00 | m <sup>2</sup> | 1 | |
| 6 | 23하 | 신축이음 | 후타재 망상균열 | 0.2 | 0.5 | 1.0 | 1.00 | m <sup>2</sup> | 2 | |

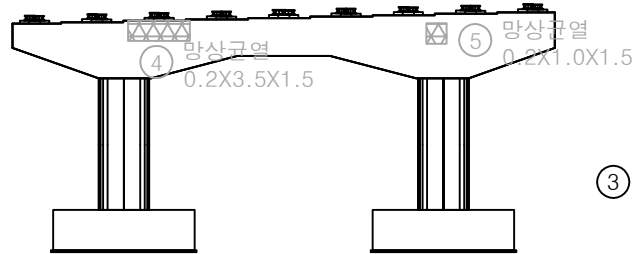
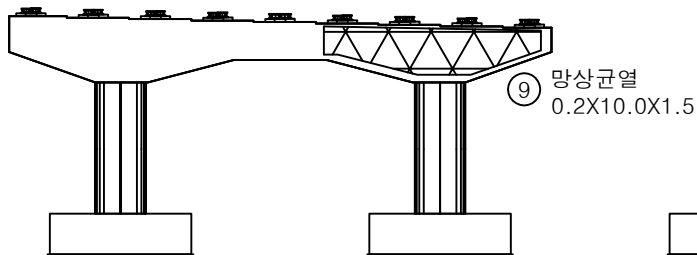
| 번호 | 구분 | 부재 | 손상내용 | 손상현황 | | | | | | 비고 |
|---|---|---|---|---|---|---|---|---|---|---|
| 4 | 19하 | 교각 | 망상균열 | 0.2 | 3.5 | 1.5 | 5.25 | m <sup>2</sup> | 1 | 21'상 보수 |
| 5 | 19하 | 교각 | 망상균열 | 0.2 | 1.0 | 1.5 | 1.50 | m <sup>2</sup> | 1 | 21'상 보수 |
| 6 | 19하 | 교량받침 | 발침콘크리트 균열 | 0.1 | 0.3 | | 0.60 | m | 2 | |
| 9 | 23하 | 교각 | 망상균열 | 0.2 | 10.0 | 1.5 | 15.00 | m <sup>2</sup> | 1 | |
