상주영천고속도로 2024~2025년 시설물 안전점검 용역  
(2024년 하반기 정기안전점검)

# 외 관 조 사 망 도

가천교

2024.11

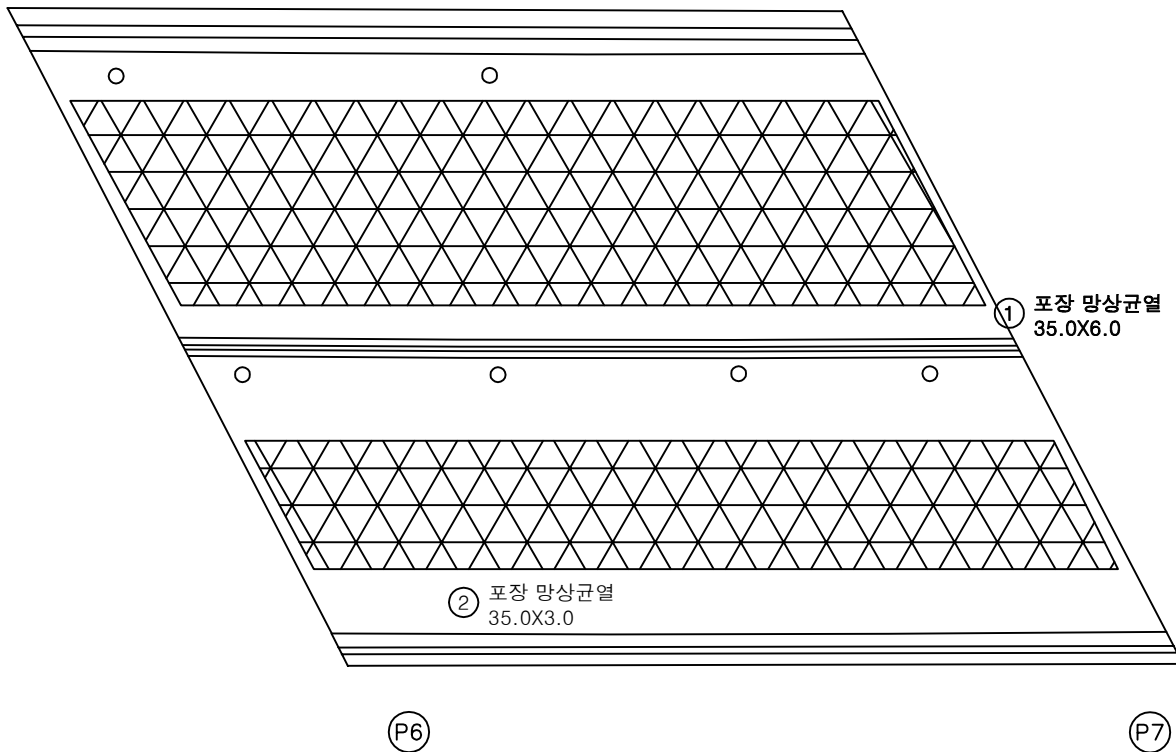
| 번호 | 구분 | 부재 | 손상내용 | 손상현황 | | | | | | 비 고 |
|---|---|---|---|---|---|---|---|---|---|---|
| 1 | 19하 | 신축이음 | 후타재 균열 | 0.2 | 0.5 | | 2.50 | m | 5 | |
| 2 | 19하 | 신축이음 | 후타재 망상균열 | 0.2 | 0.5 | 1.0 | 0.50 | m <sup>2</sup> | 1 | |
| 3 | 19하 | 신축이음 | 후타재 박락 | | 0.1 | 0.2 | 0.02 | m <sup>2</sup> | 1 | 2차상보수 |
| 4 | 21하 | 교면포장 | 포장 망상균열 | | 30.0 | 3.0 | 90.00 | m <sup>2</sup> | 1 | |
| 5 | 23하 | 교면포장 | 포장 망상균열 | | 35.0 | 6.0 | 210.00 | m <sup>2</sup> | 1 | |
| 6 | 23하 | 신축이음 | 후타재 망상균열 | 0.2 | 0.5 | 1.0 | 1.00 | m <sup>2</sup> | 2 | |

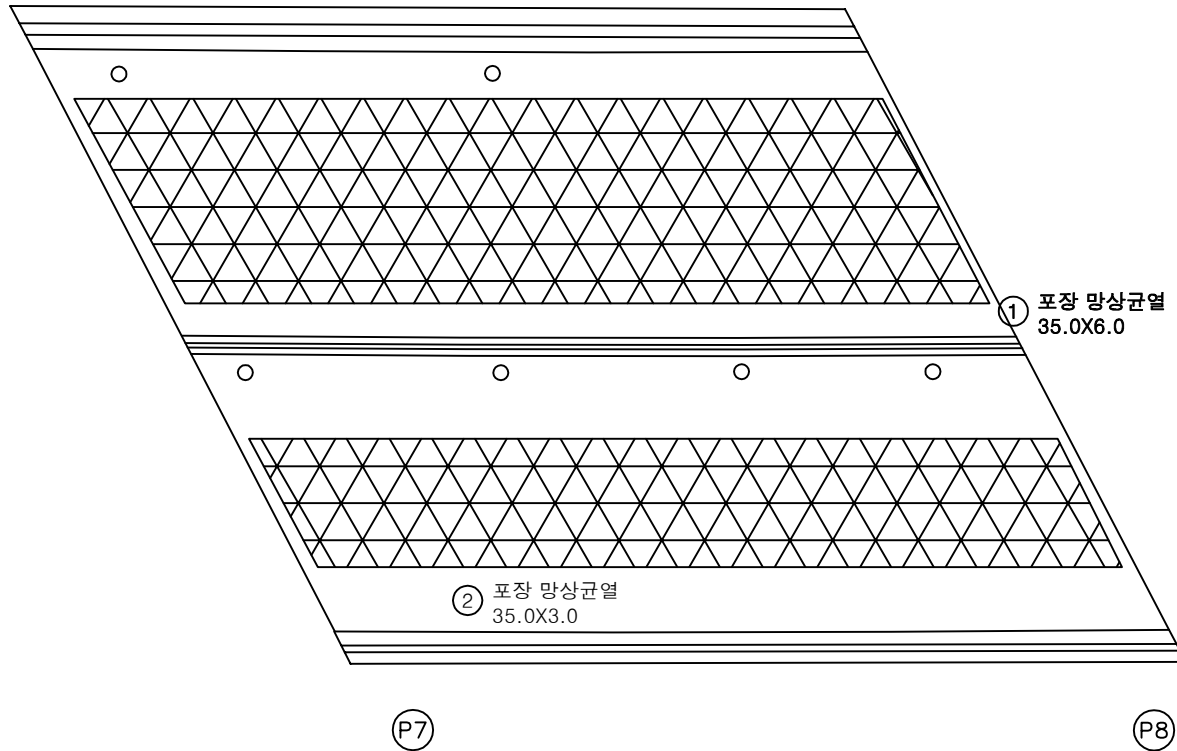
| 번호 | 구분 | 부재 | 손상내용 | 손상현황 | | | | | | 비 고 |
|---|---|---|---|---|---|---|---|---|---|---|
| 1 | 23하 | 교면포장 | 포장 망상균열 | | 35.0 | 6.0 | 210.00 | m <sup>2</sup> | 1 | |
| 2 | 23하 | 교면포장 | 포장 망상균열 | | 35.0 | 3.0 | 105.00 | m <sup>2</sup> | 1 | |

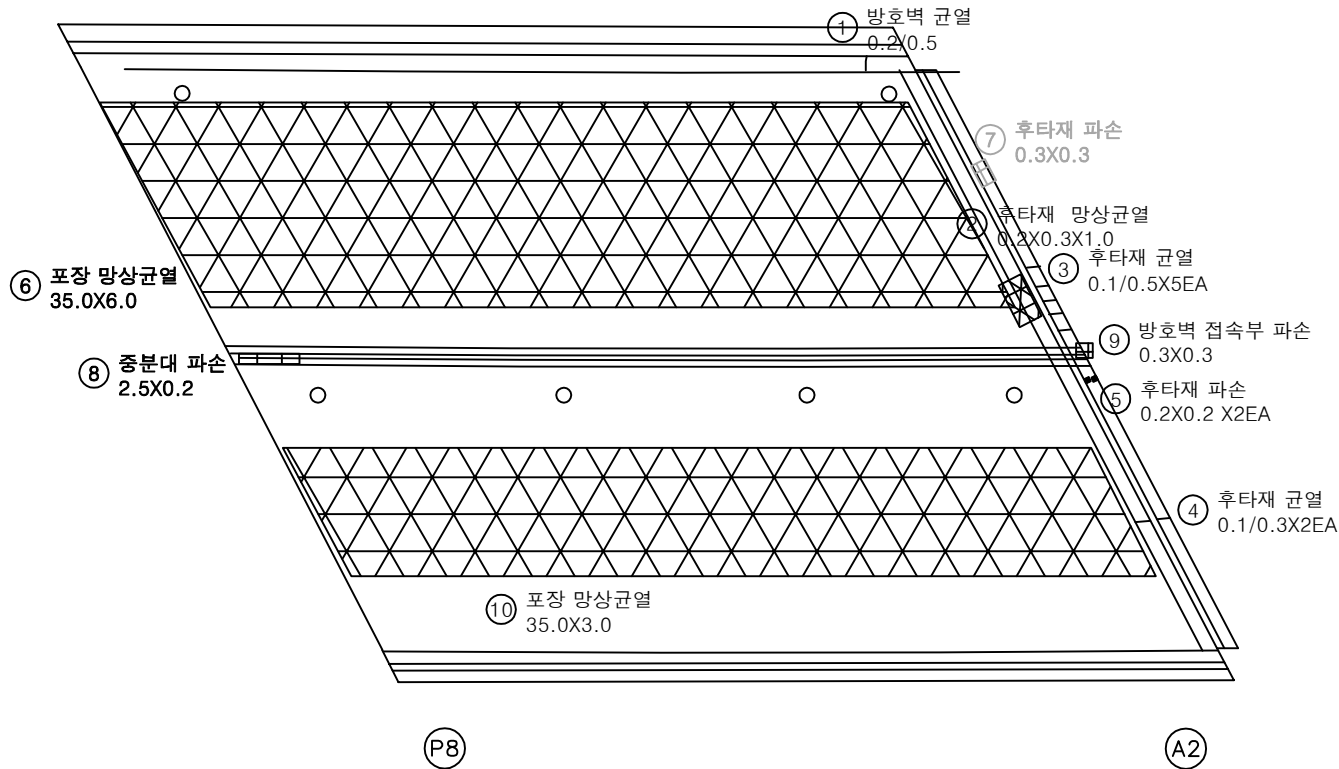
| 번호 | 구분 | 부재 | 손상내용 | 손상현황 | | | | | | 비고 |
|---|---|---|---|---|---|---|---|---|---|---|
| 1 | 19하 | 방호벽 | 방호벽 균열 | 0.2 | 0.5 | | 0.50 | m | 1 | |
| 2 | 19하 | 신축이음 | 후타재 망상균열 | 0.2 | 0.3 | 1.0 | 0.30 | m <sup>2</sup> | 1 | |
| 3 | 19하 | 신축이음 | 후타재 균열 | 0.1 | 0.5 | | 2.50 | m | 5 | |
| 4 | 19하 | 신축이음 | 후타재 균열 | 0.1 | 0.3 | | 0.60 | m | 2 | |
| 6 | 23하 | 교면포장 | 포장 망상균열 | | 35.0 | 6.0 | 210.00 | m <sup>2</sup> | 1 | |
| 10 | 23하 | 교면포장 | 포장 망상균열 | | 35.0 | 3.0 | 105.00 | m <sup>2</sup> | 1 | |

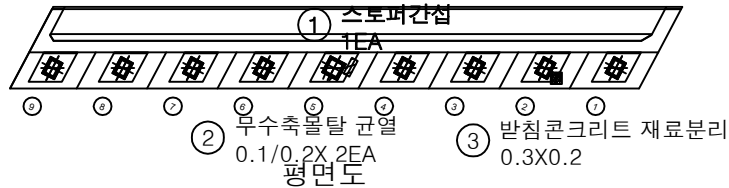
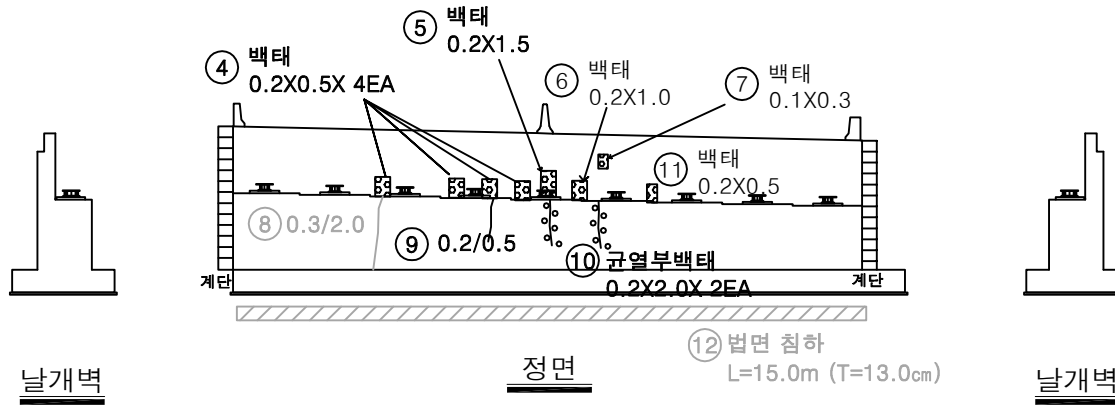
| 번호 | 구분 | 부재 | 손상내용 | 손상현황 | | | | | 비 고 |
|---|---|---|---|---|---|---|---|---|---|
| 2 | 19하 | 교량받침 | 무수축물탈 균열 | 0.1 | 0.2 | | 0.40 | m | 2 |
| 8 | 19하 | 교대 | 균열(0.3mm이상) | 0.3 | 2.0 | | 2.00 | m | 1 |

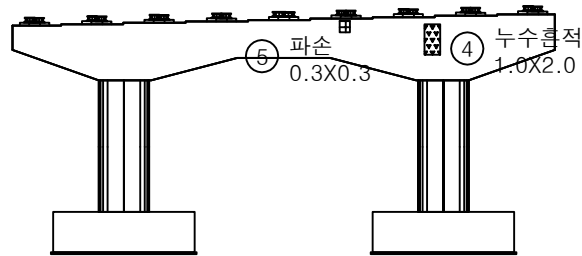
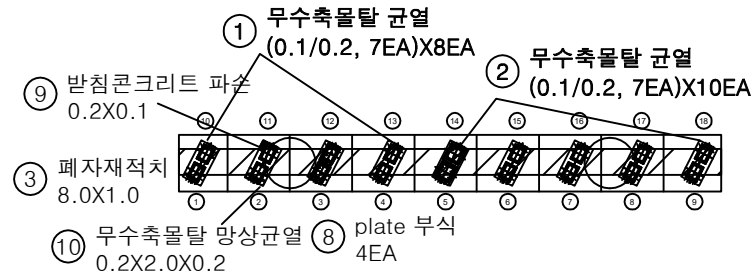
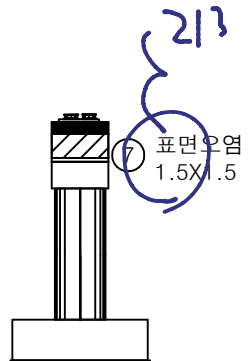
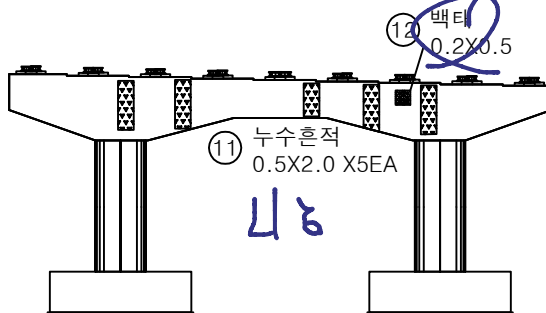
| 번호 | 구분 | 부재 | 손상내용 | 손상현황 | | | | | | 비고 |
|---|---|---|---|---|---|---|---|---|---|---|
| 1 | 19하 | 교량받침 | 무수축물탈 균열 | 0.1 | 0.2 | | 11.20 | m | 56 | |
| 2 | 19하 | 교량받침 | 무수축물탈 균열 | 0.1 | 0.2 | | 14.00 | m | 70 | |
| 4 | 21하 | 교각 | 누수흔적 | | 1.0 | 2.0 | 2.00 | m <sup>2</sup> | 1 | |
| 8 | 23하 | 교량받침 | plate 부식 | | | | 4.00 | EA | 4 | |
| 10 | 23하 | 교량받침 | 무수축물탈 망상균열 | 0.2 | 2.0 | 0.2 | 0.40 | m <sup>2</sup> | 1 | |
| 11 | 23하 | 교각 | 누수흔적 | | 0.5 | 2.0 | 5.00 | m <sup>2</sup> | 5 | |

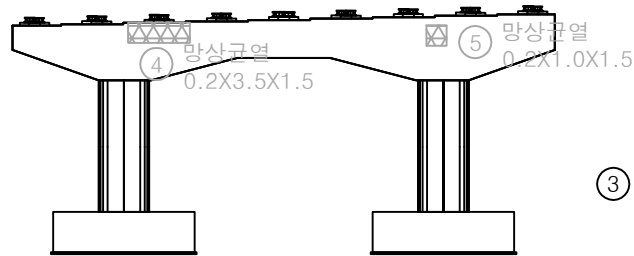
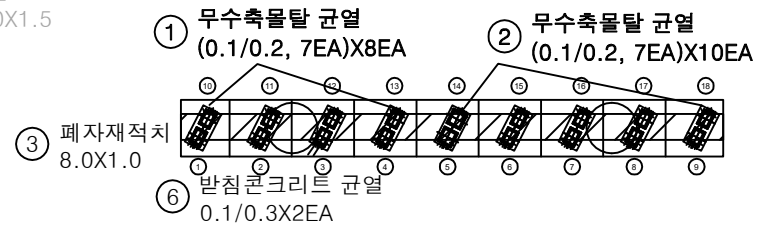
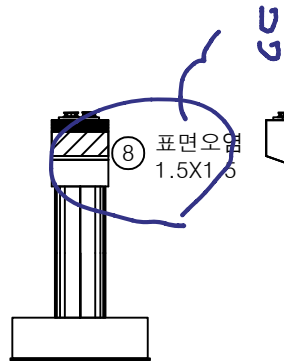
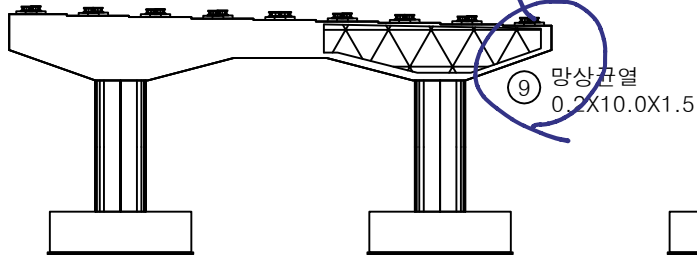
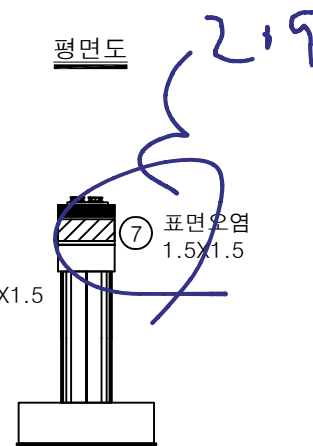
| 번호 | 구분 | 부재 | 손상내용 | 손상현황 | | | | | | 비고 |
|---|---|---|---|---|---|---|---|---|---|---|
| 1 | 19하 | 교량받침 | 무수축물탈 균열 | 0.1 | 0.2 | | 11.20 | m | 56 | |
| 2 | 19하 | 교량받침 | 무수축물탈 균열 | 0.1 | 0.2 | | 14.00 | m | 70 | |
| 4 | 19하 | 교각 | 망상균열 | 0.2 | 3.5 | 1.5 | 5.25 | m <sup>2</sup> | 1 | 21상 보수 |
| 5 | 19하 | 교각 | 망상균열 | 0.2 | 1.0 | 1.5 | 1.50 | m <sup>2</sup> | 1 | 21상 보수 |
| 6 | 19하 | 교량받침 | 받침콘크리트 균열 | 0.1 | 0.3 | | 0.60 | m | 2 | |
| 9 | 23하 | 교각 | 망상균열 | 0.2 | 10.0 | 1.5 | 15.00 | m <sup>2</sup> | 1 | |
