상주영천고속도로 2024~2025년 시설물 안전점검 용역  
(2024년 하반기 정기안전점검)

# 외 관 조 사 망 도

신녕교

2024.11

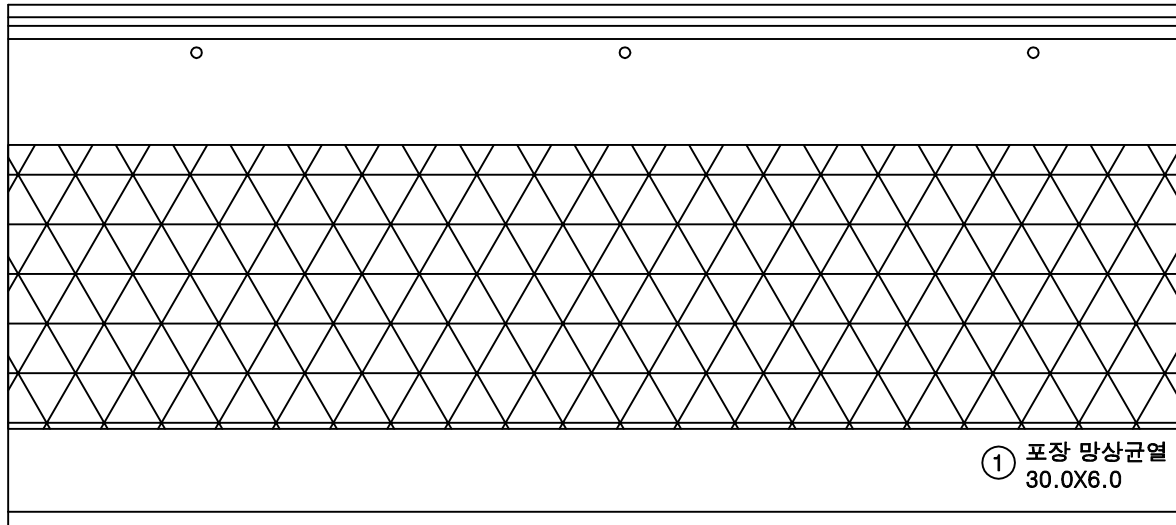
영천방향

| 번호 | 구분 | 부재 | 손상내용 | 손상현황 | | | | | | 비고 |
|---|---|---|---|---|---|---|---|---|---|---|
| 3 | 19하 | 교면포장 | 포장 망상균열 | | 6.0 | 3.0 | 18.00 | m <sup>2</sup> | 1 | |
